Mémoire de Master

Spécialité : Voies et Ouvrages d'Arts

**Réhabilitation d'un ouvrage d'art
Sur oued Djeddi-Ouled Djellal
RN46A-PK 76+400**

Année universitaire : 2019 - 2020

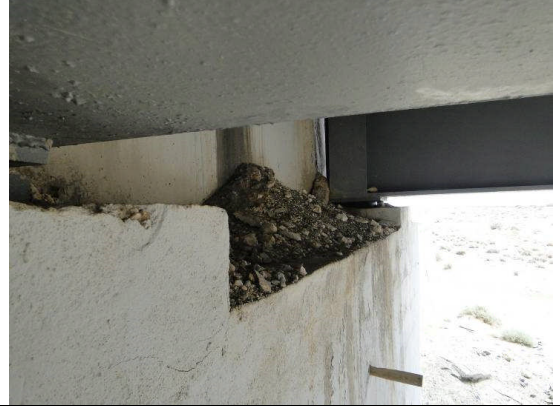
<p>La culée présente des zones qui sonnent le creux et plusieurs fissures dans le mur de front et sur les côtés. Ces zones coïncident avec les zones de ruissellement d'eau s'infiltrant à travers les joints de chaussée.</p>	<p>Détail d'éclatement localisé de béton entre le mur de front et le sommier.</p>

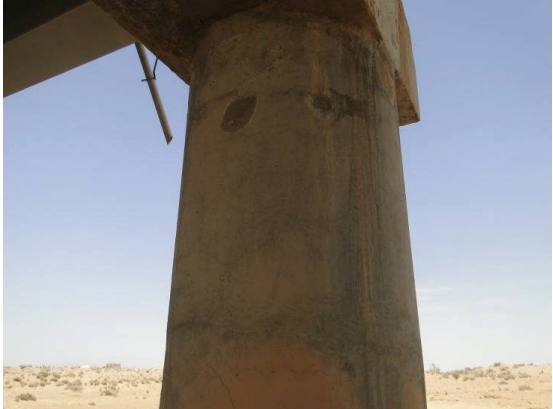
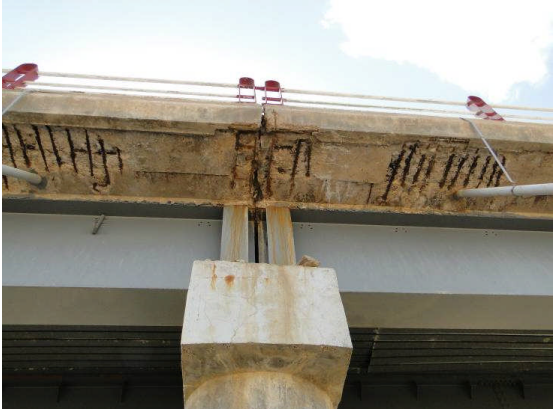
<p>Chevêtre. Fissuration en maille des parements du chevêtre. Zones sonnant le creux. Ces désordres doivent avoir pour origine une réaction de gonflement qui est déchaînée par l'écoulement d'eau sur le béton, provenant du joint de chaussée.</p>	<p>Pile Est. Fissuration en maille de la pile, avec fissures d'ouverture jusqu'à 1,5mm.</p>
<p>Pile 1</p>

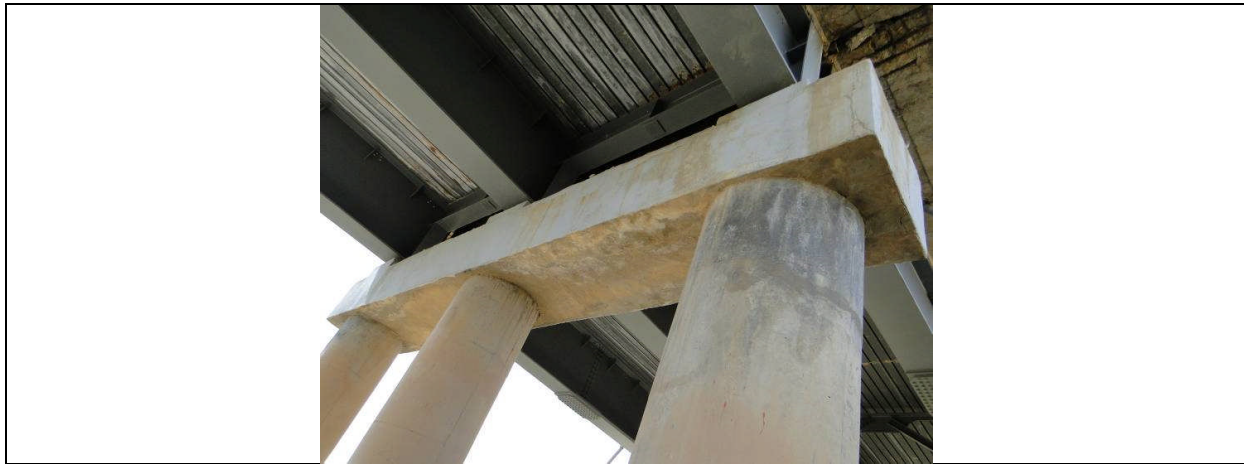
Pile 4

**Fissuration en maille des parements du chevêtre.
Zones sonnant le creux.**
Ces désordres doivent avoir pour origine une réaction de gonflement qui est déchaînée par l'écoulement d'eau sur le béton, provenant du joint de chaussée

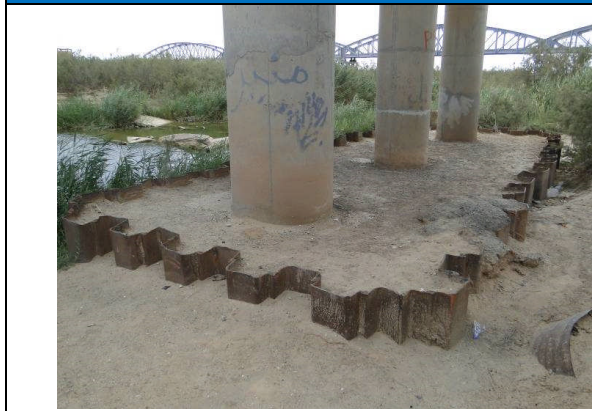
**Semelle.
Accumulation de débris sur la semelle.**

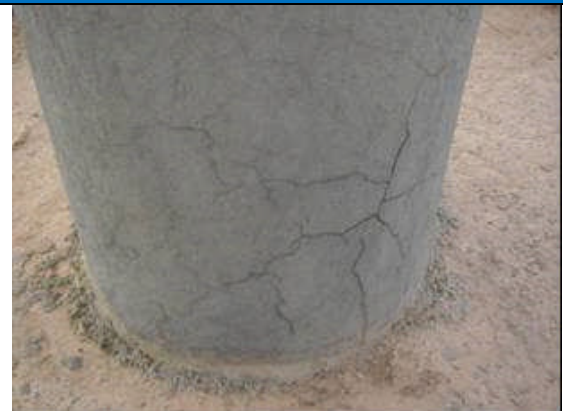
Pile 5

Fissuration en maille de la zone qui a été réparée par un mortier de ciment.

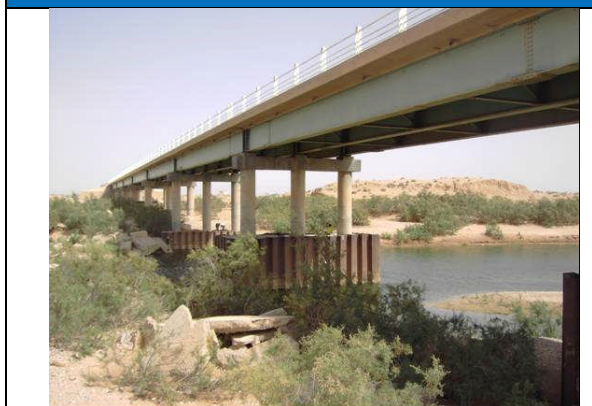
Pile 6

**Vue du chevêtre.
Fissuration en maille des parements du chevêtre**

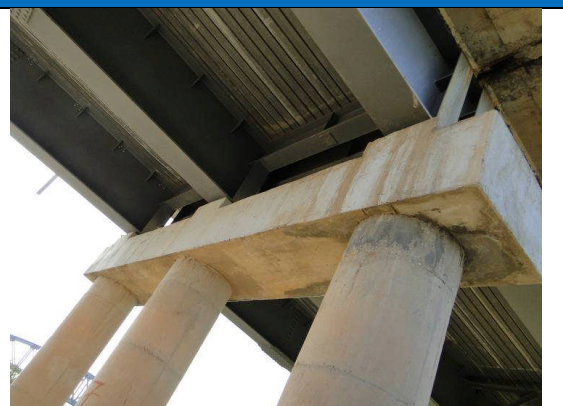
Pile 7

**Vue du chevêtre.
Fissuration en maille des parements du chevêtre**

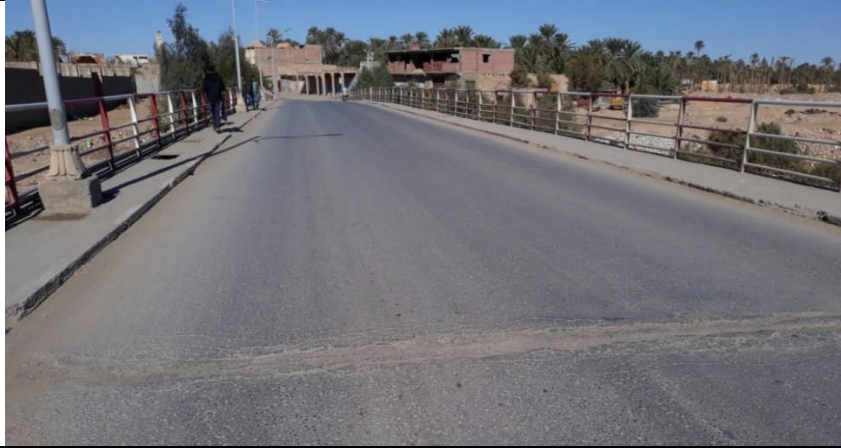
Absence des joints de chaussées ou joints de dilatations

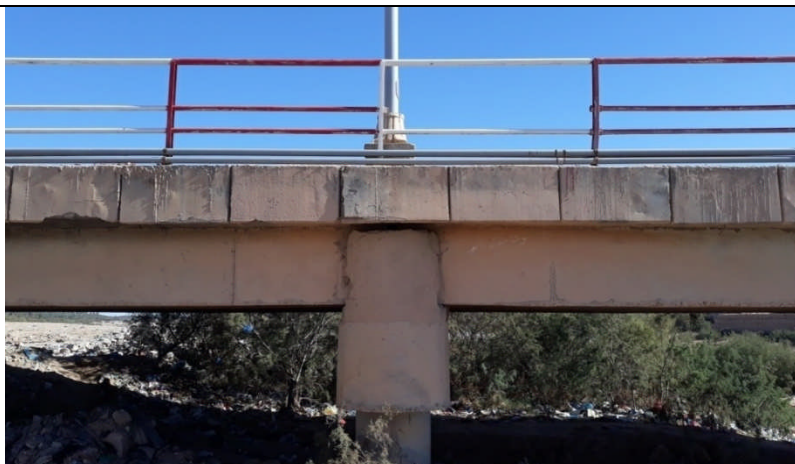
Dégradation des corniches et du garde-corps

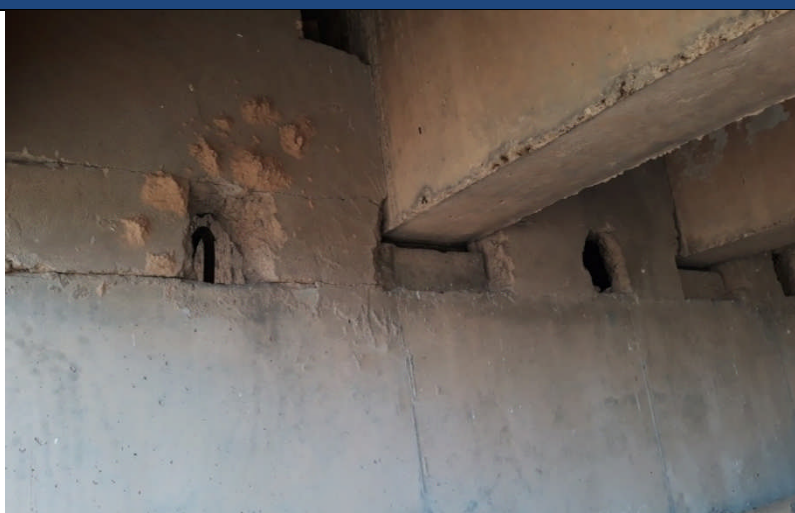
Murettes en parpaings surmontant les chevêtres et culées gênant les déplacements verticaux des travées

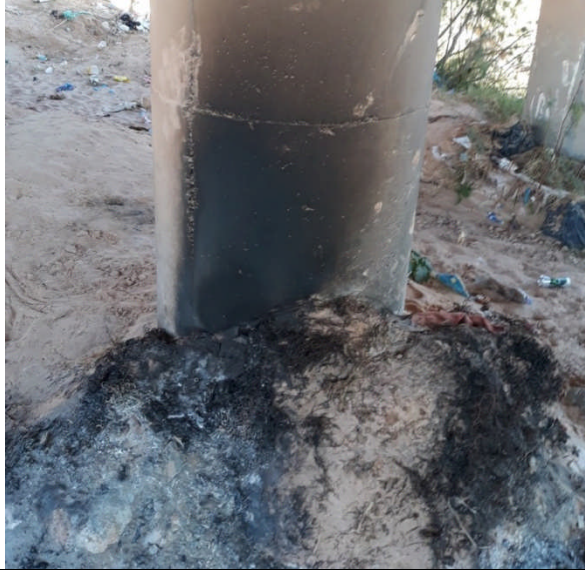
Dégradations à cause du feu

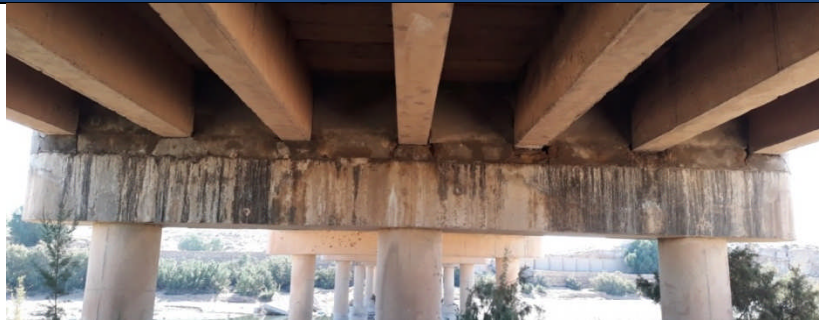
Chevêtre : Phénomènes d'efflorescence et Alkali-réaction

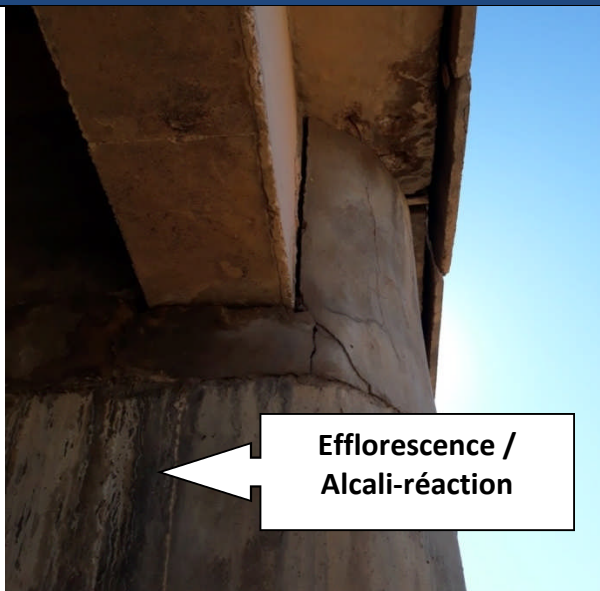
Efflorescence /
Alkali-réaction

- Fissuration de la partie inférieure de la poutre de rive,
- Infiltration des eaux en dessous de la dalle en encorbellement et au-dessus du chevêtre
- Phénomène d'efflorescence du chevêtre
- Altération des corniches avec infiltration des eaux
- Dégradation du mur en parpaing

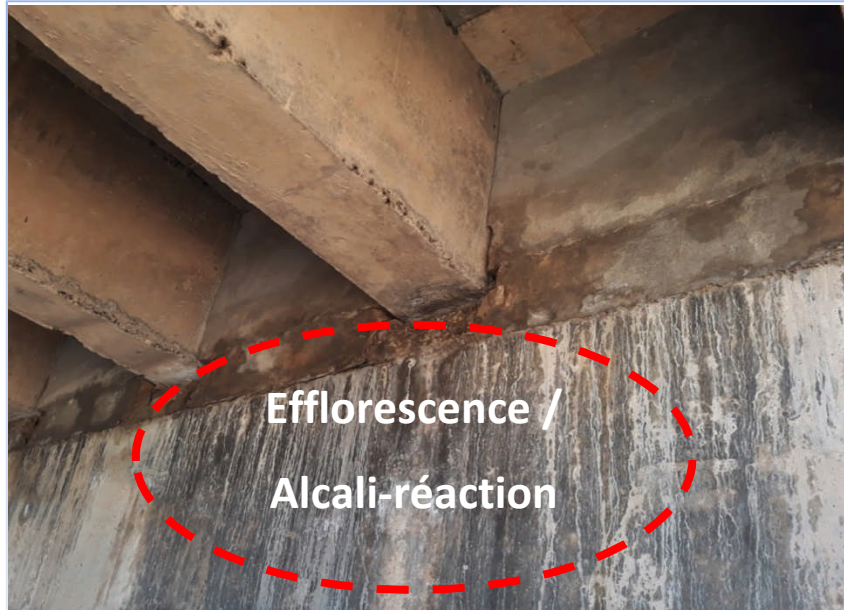
Accumulation des eaux au niveau du chevêtre, efflorescence

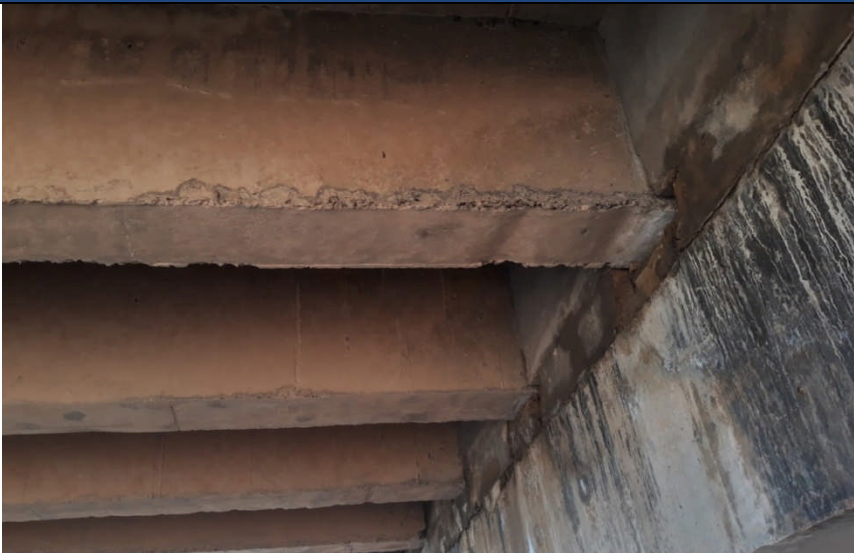
Accumulation des eaux au niveau du chevêtre, efflorescence et dégradation des poutres

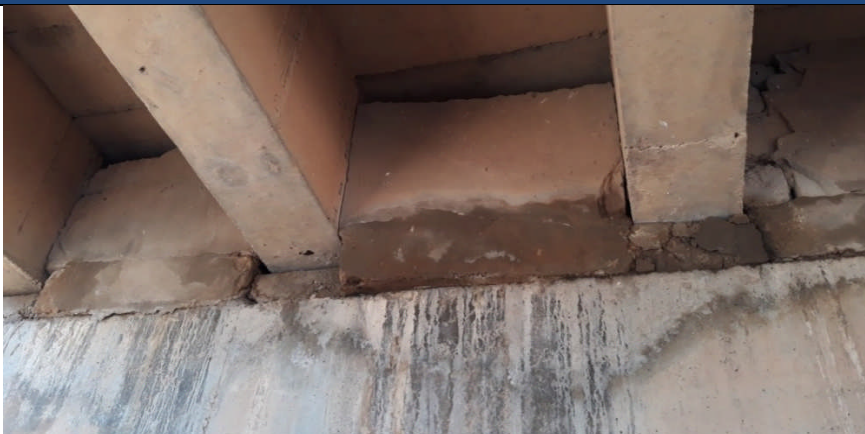
Détérioration du mur en parpaing surmontant les chevêtres et accumulation des eaux pluviales

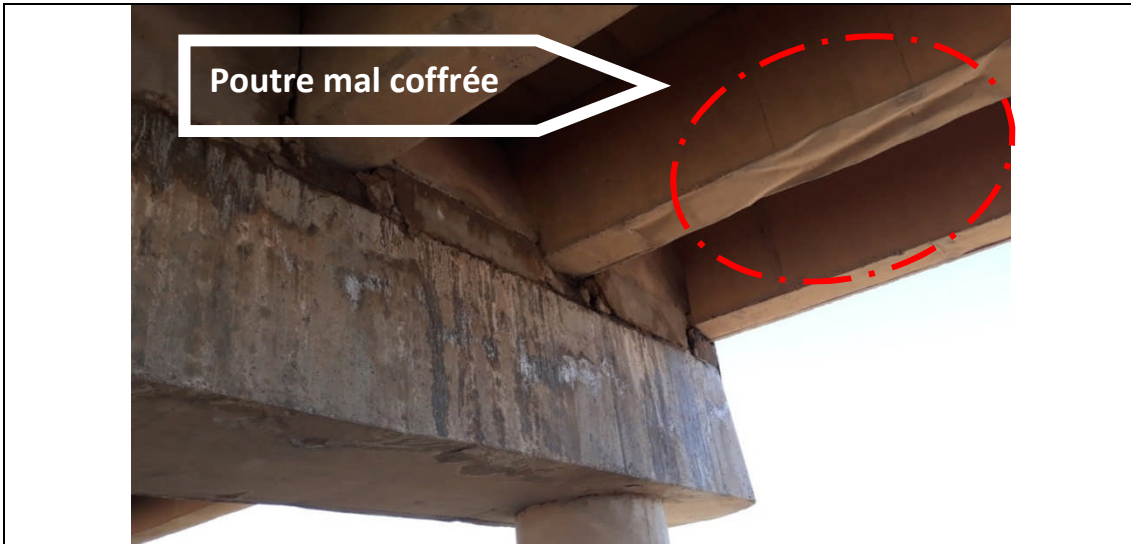
Des poutres mal coffrées ; efflorescence et infiltration des eaux

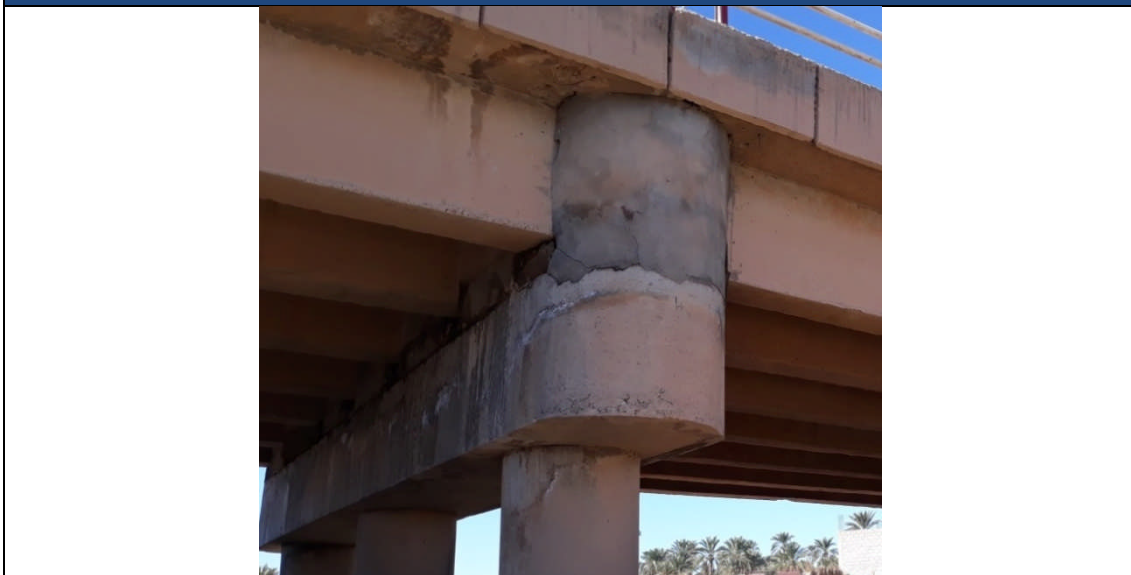
Infiltration des eaux au niveau des joints de chaussées et trottoir, efflorescence observée au niveau du chevêtre et de la partie supérieure de la pile

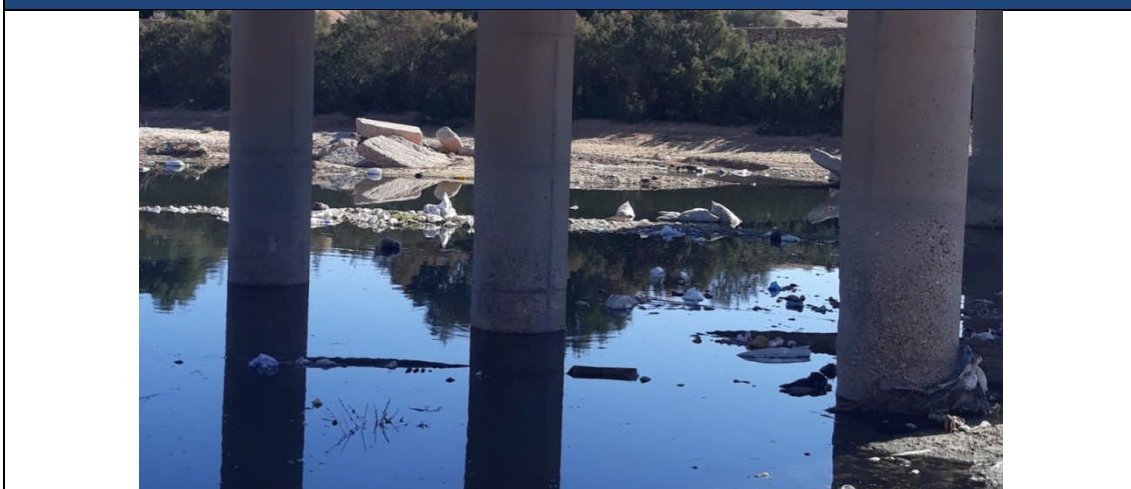
Dégradation et fissuration du béton des piles, eaux usées (attaque chimique)

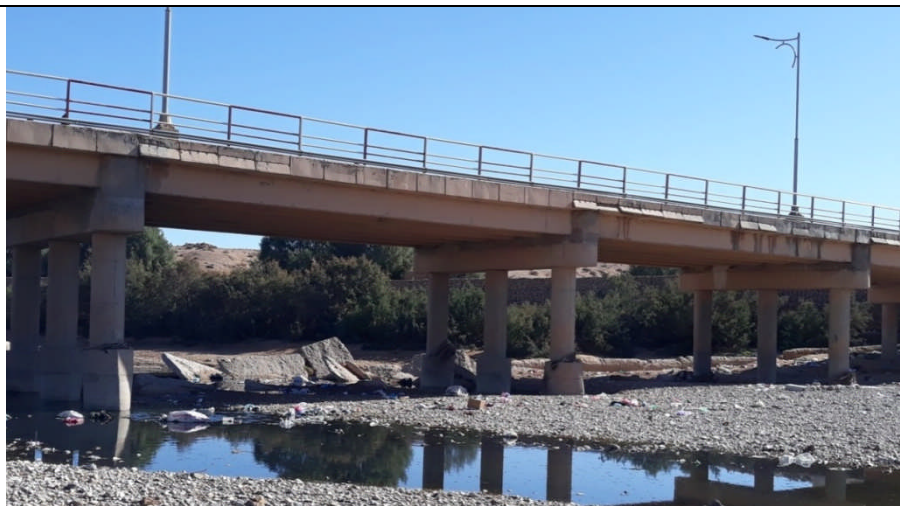
Piles colonnes mal entretenues (chemisage par treillis à souder), dégradation généralisée des corniches et infiltration des eaux au niveau des poutres de rive

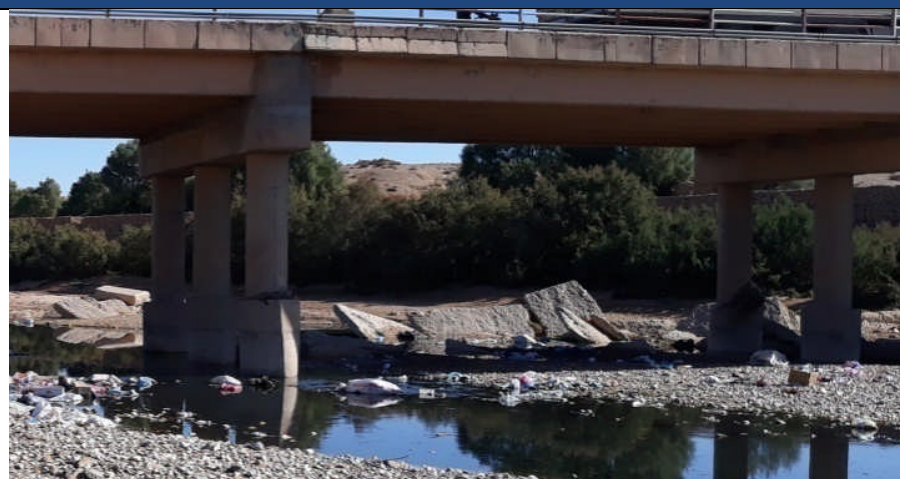
Piles colonnes mal entretenues

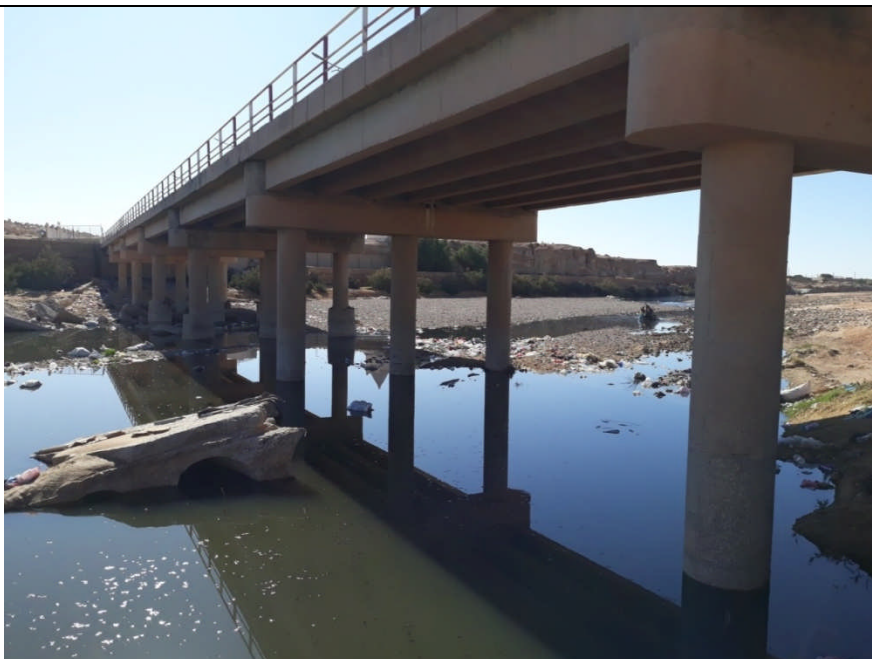
Dégradation des parties inférieures des fûts en contact avec les eaux usées

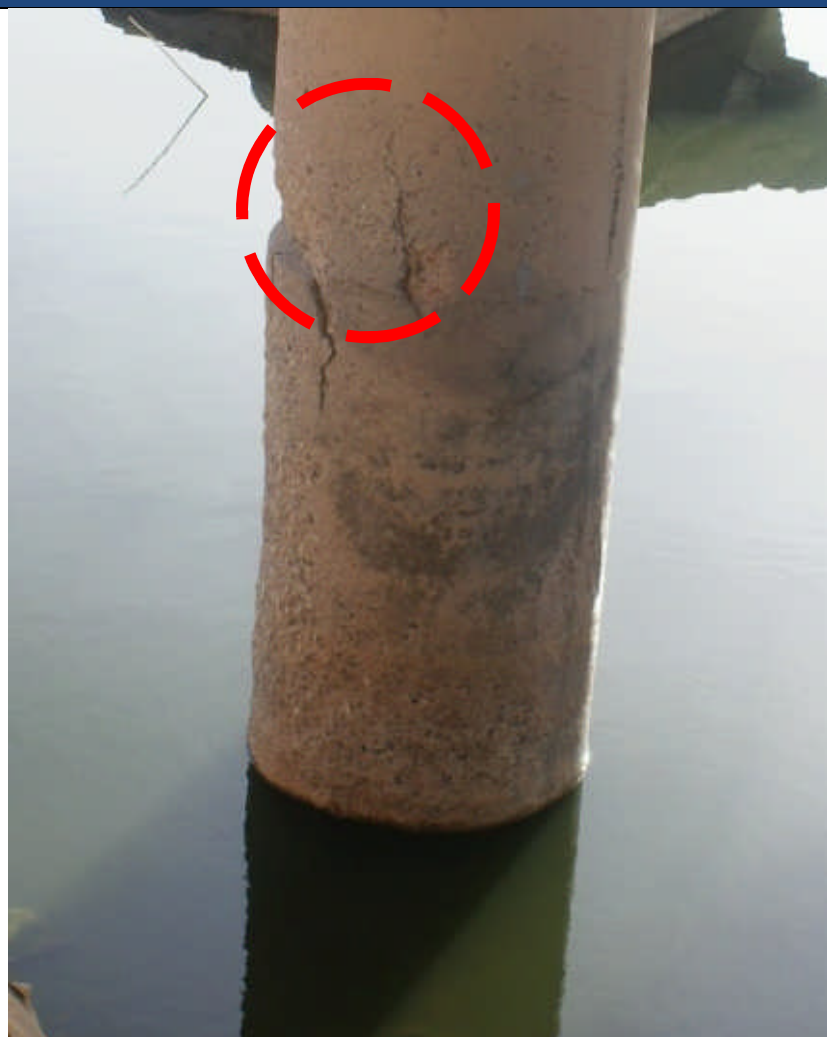
Dégradation et fissuration des fûts

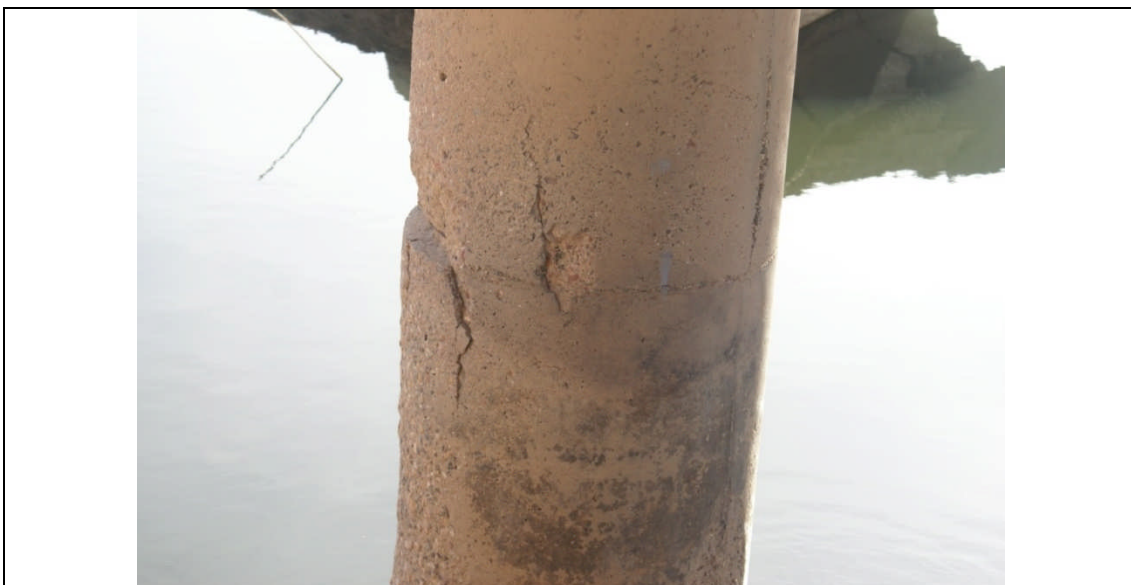
Dégradation et fissuration des fûts(Agrandissement)

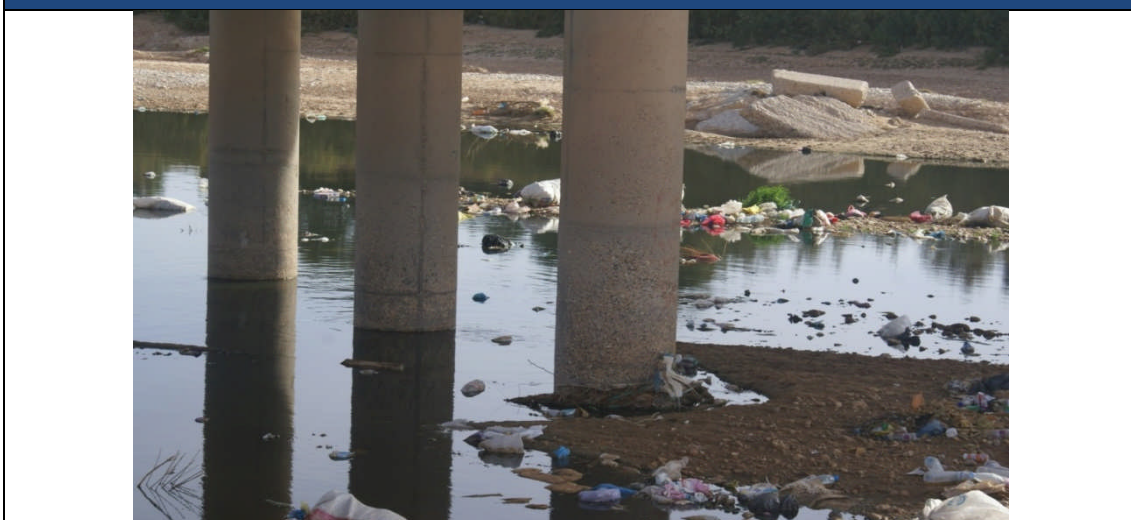
Dégradation des parties inférieures des fûts en contact avec les eaux usées

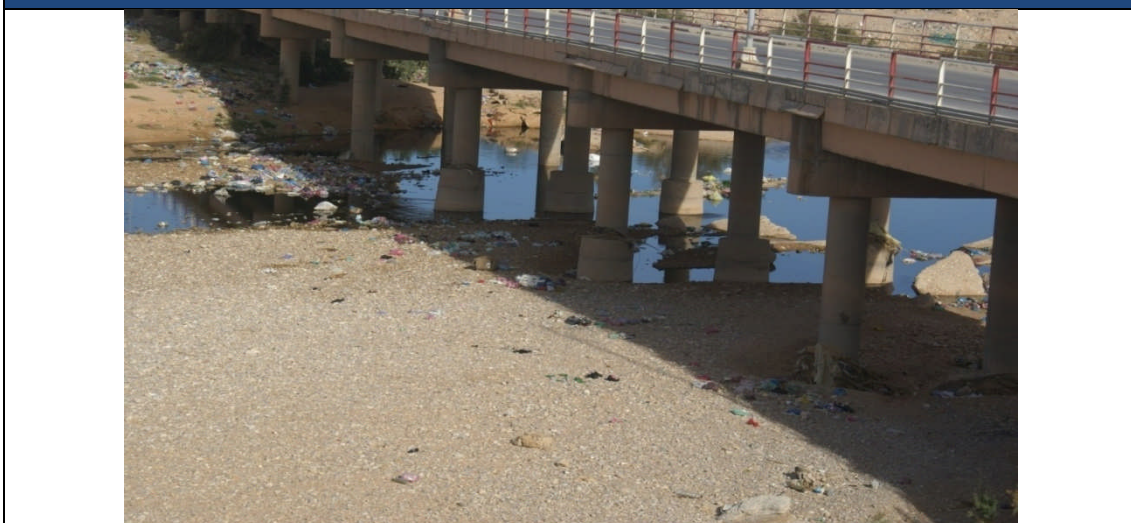
Affouillements autour des piles mal entretenues

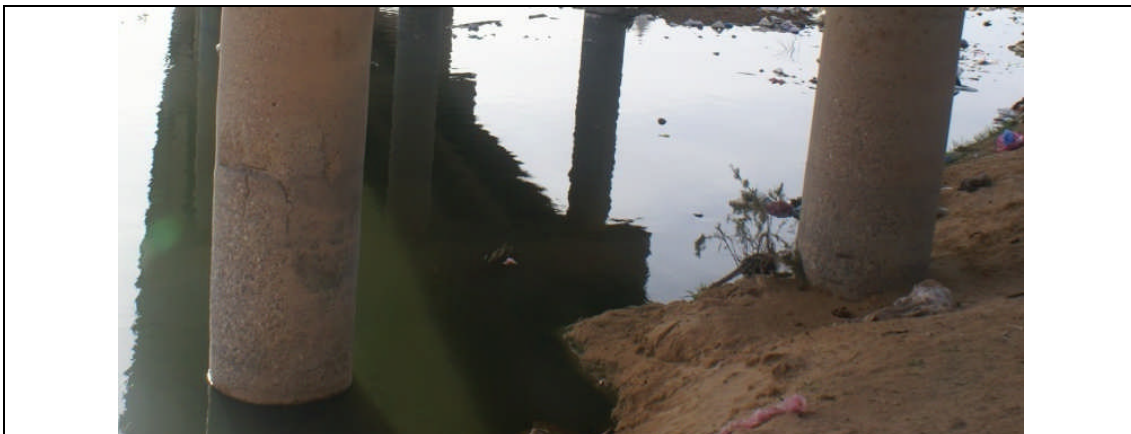
Corrosion des armatures et dégradation de béton

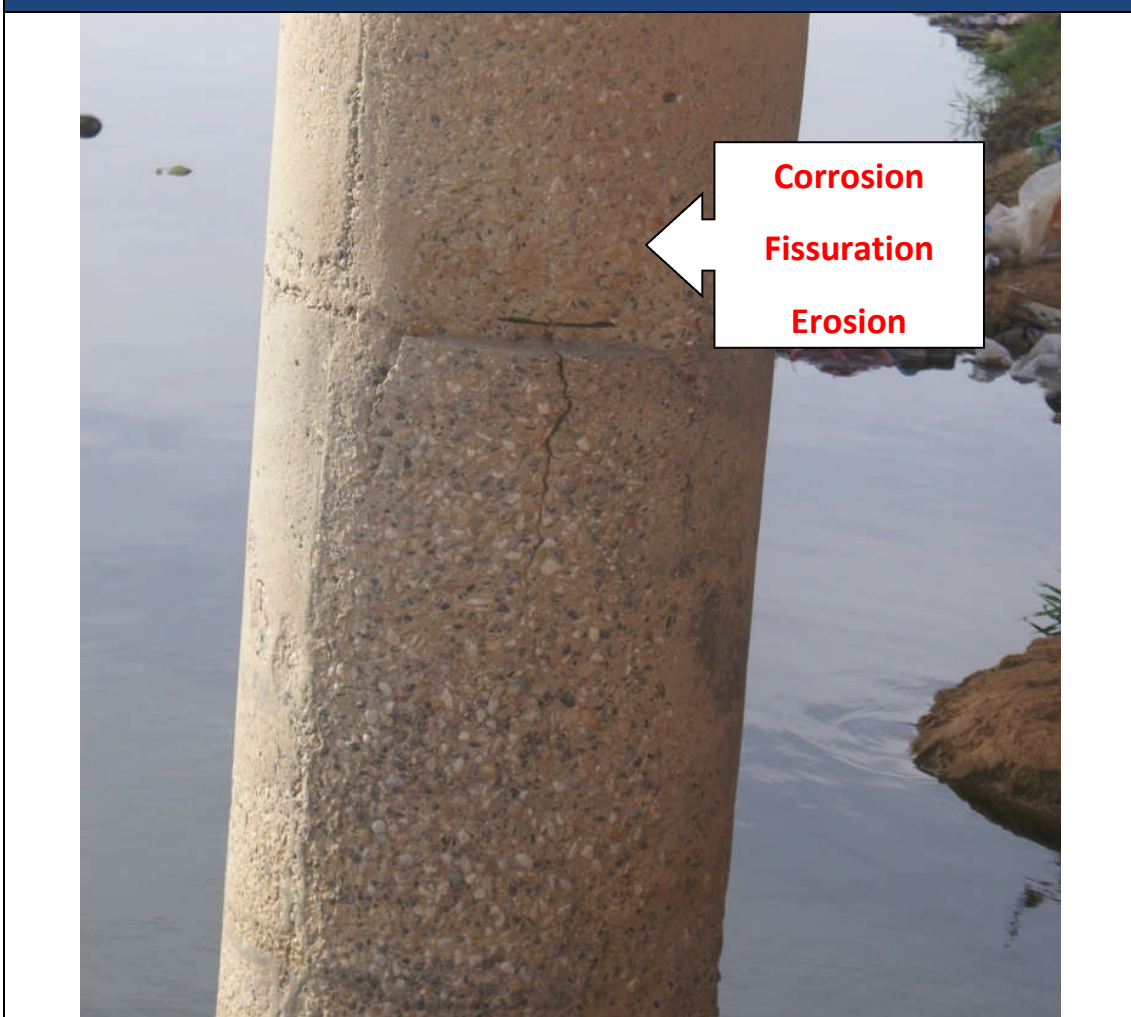
Corrosion des armatures transversales (cerces) et dégradation de béton(Erosion)

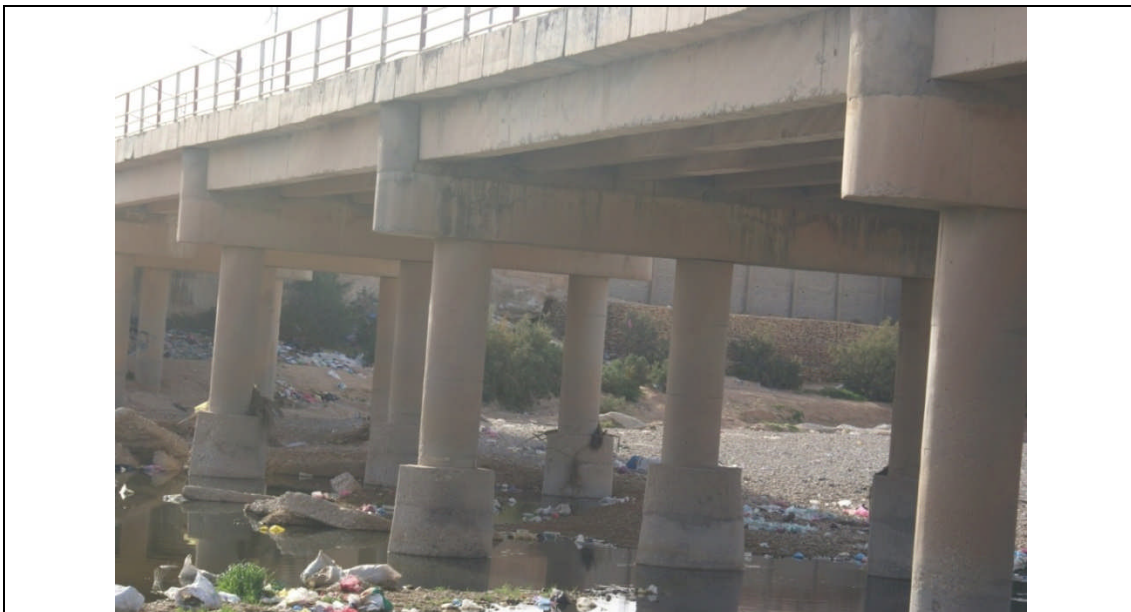
Réhabilitation mal conçue techniquement et esthétiquement

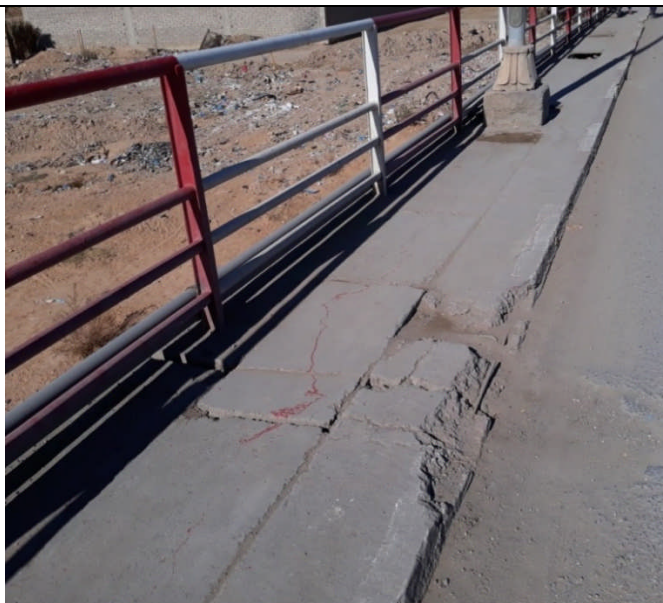
Dégradation des dalles de trottoir

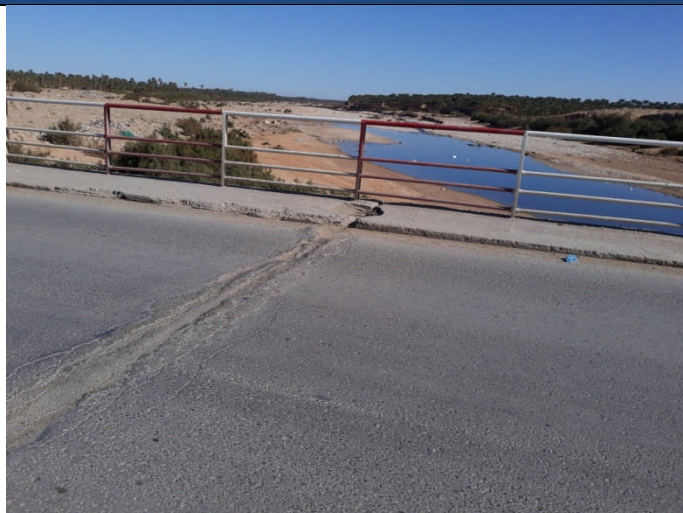
Dégradation des dalles de trottoir et manque de joint de chaussée

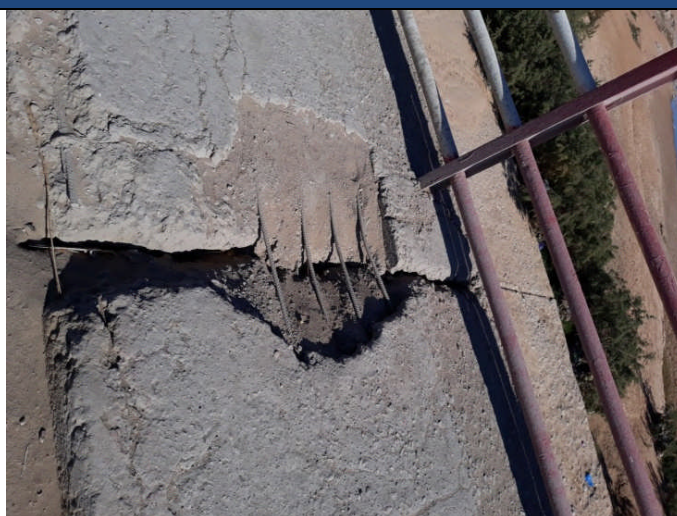
Dégradation des dalles de trottoir

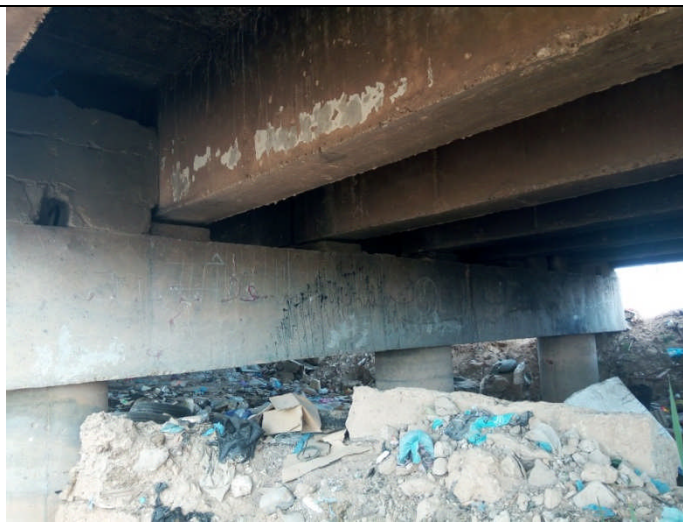
Dégradation au niveau des poutres

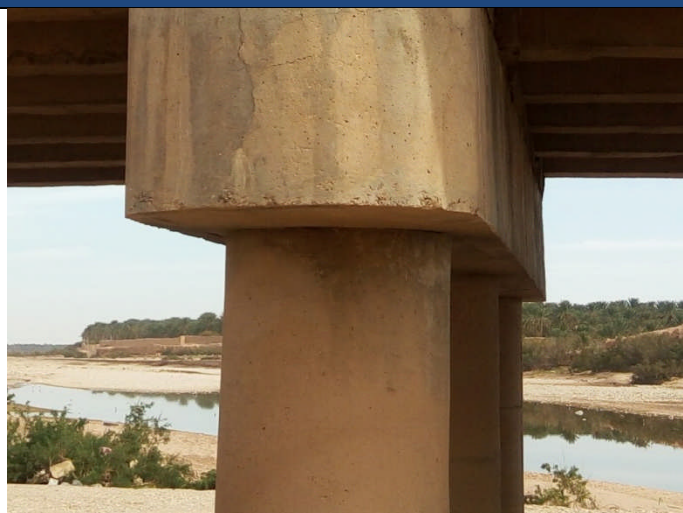
Apparition de quelques fissures au niveau du chevêtre

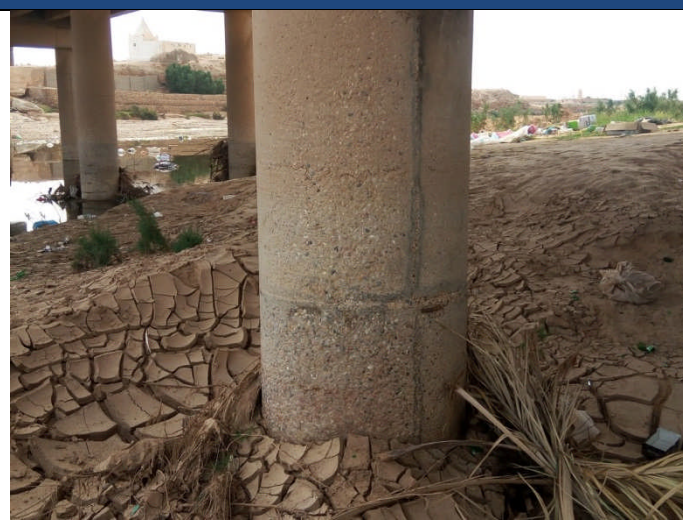
Erosion de béton et corrosion

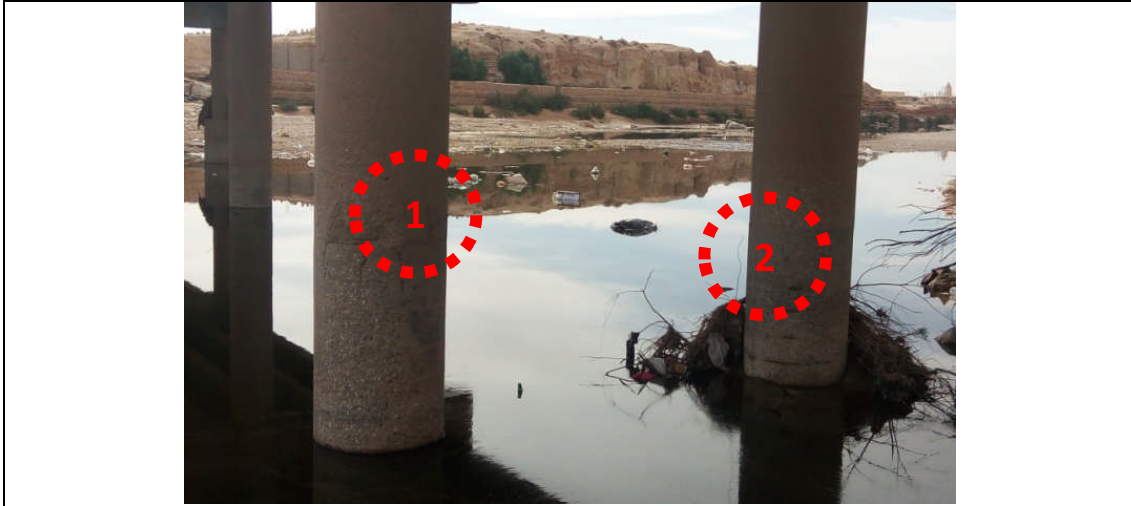
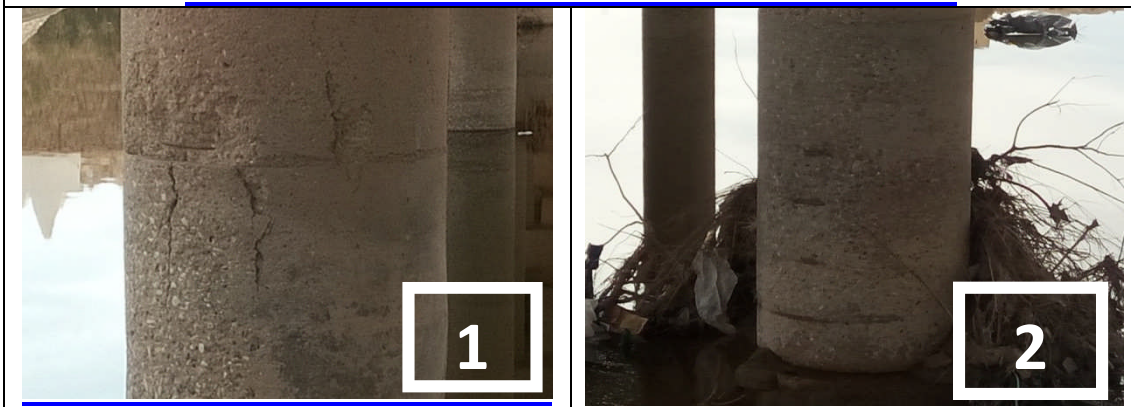
Eaux usées-Apparition des armatures transversales corrodées

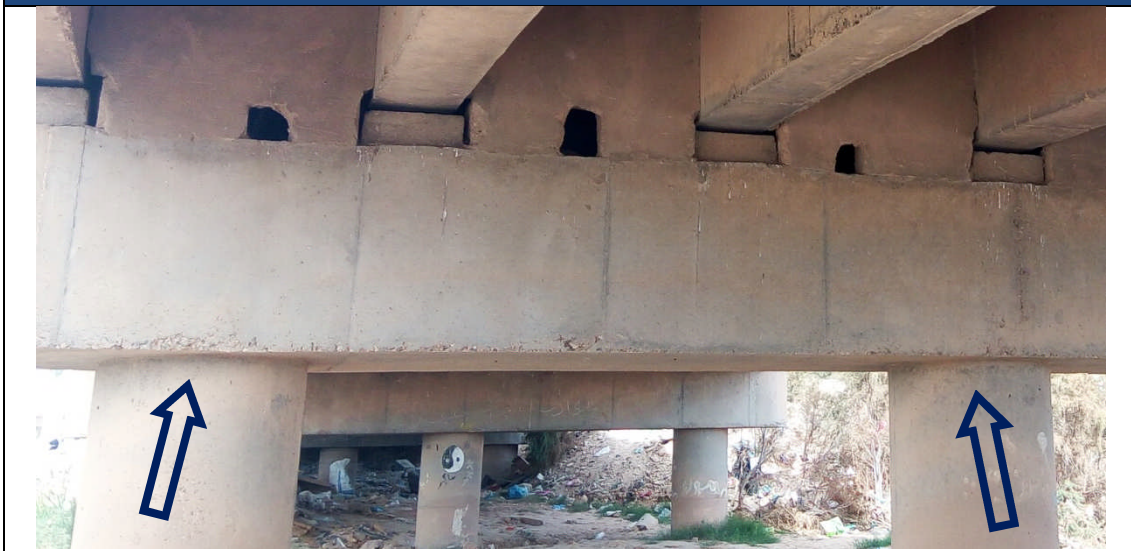
Chevêtres préfabriqués posés sur fûts : chevêtres et piles ne sont pas solidaires

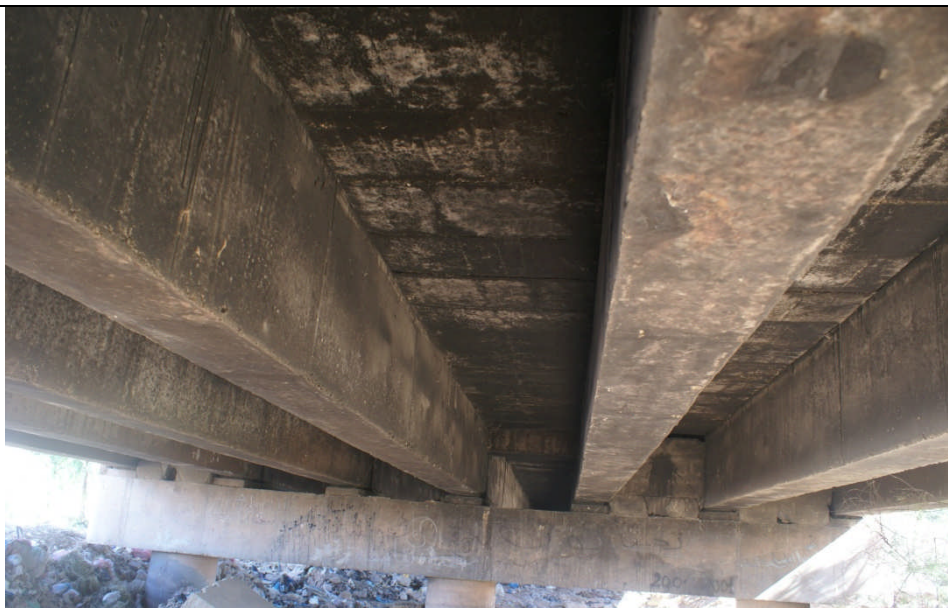
Travée carbonatée a cause des fumées et incendies

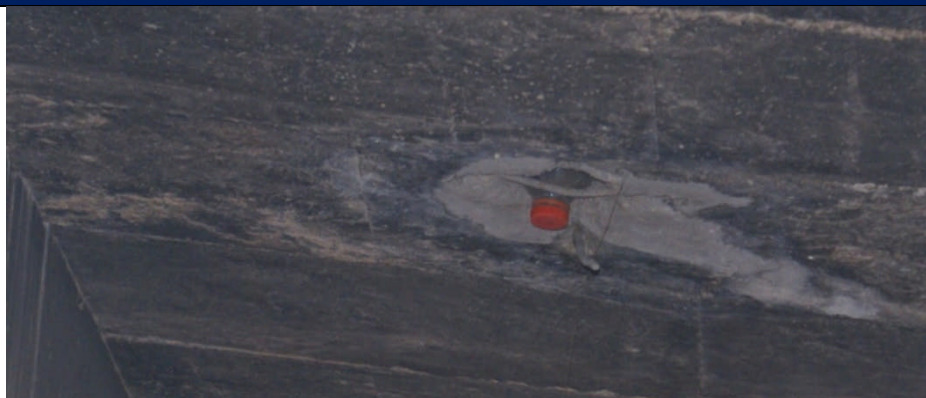
Obstruction des gargouilles

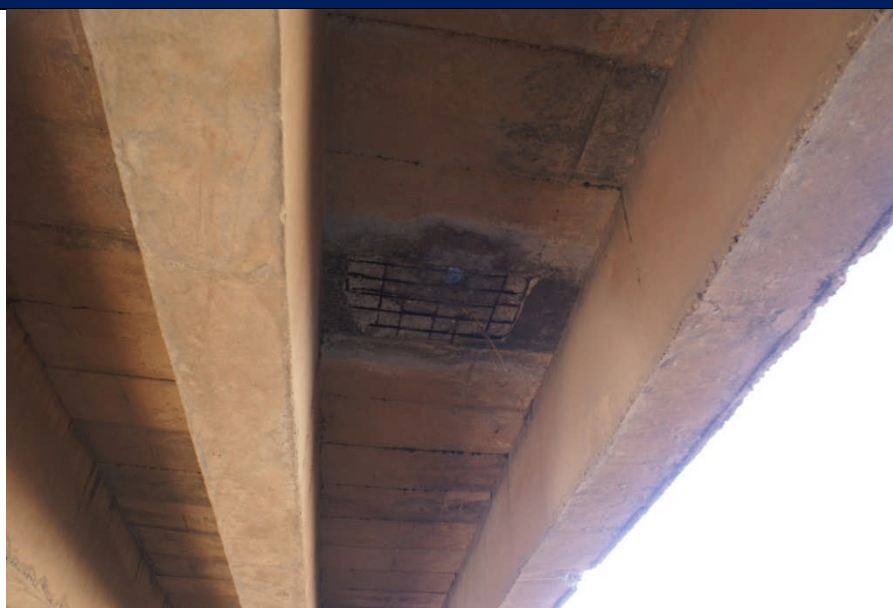
Dalettes(coffrage perdu)degradée en dessous de la dalle

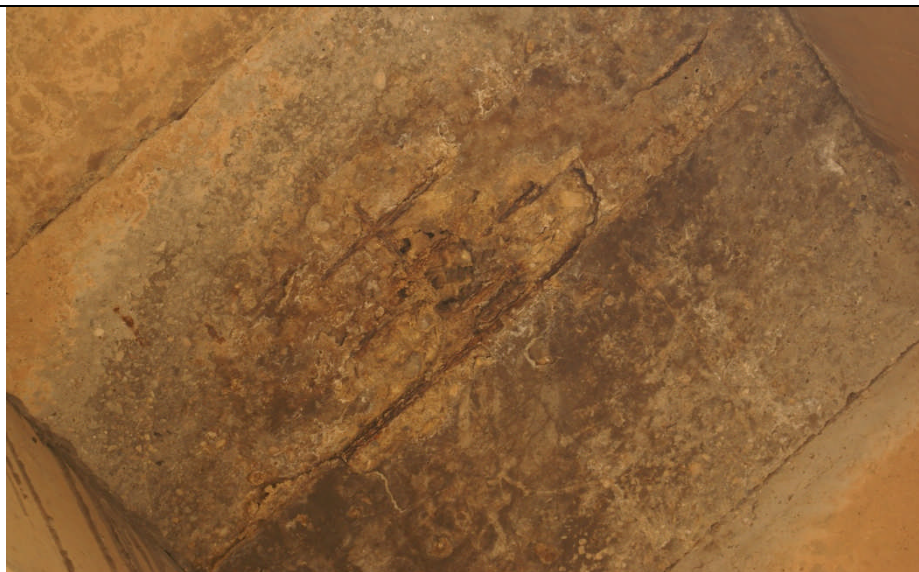
Dallettes(coffrage dalle perdu)dégradée en dessous de la dalle et infiltration des eaux

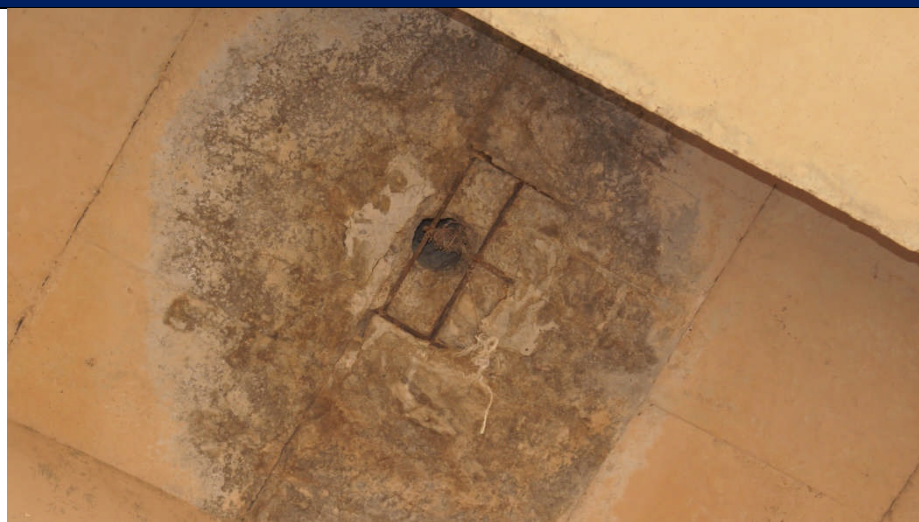
Dallettes préfabriquées dégradées et système de drainage défectueux

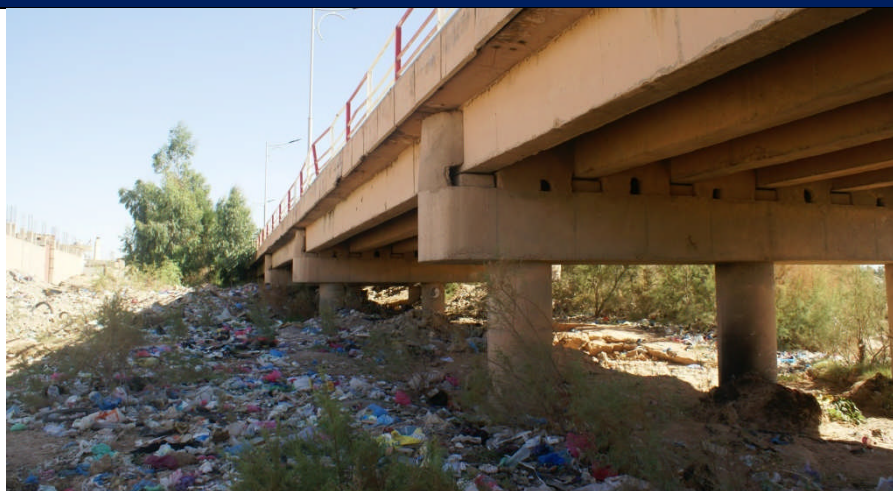
Quatre premiers travées coté Ouled Djellal sont obstruées par des terres et ordures

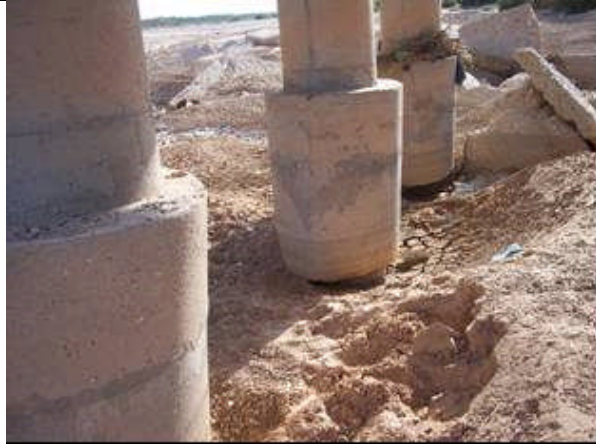
Photo 4 : Affouillement grave le long du lit de l'oued et autour des piles.

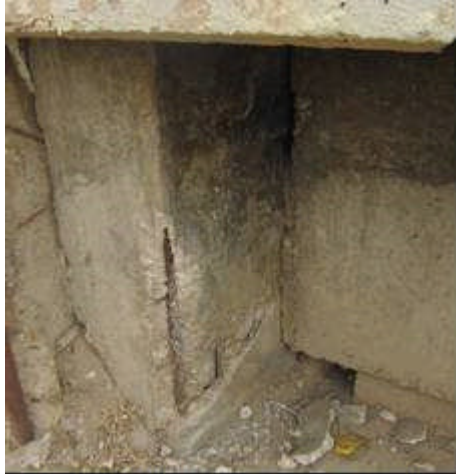
Photo 8 : Dégradation des culées accélérée par l'infiltration des eaux ; Insuffisance de l'enrobage des culées et des fûts des piles.

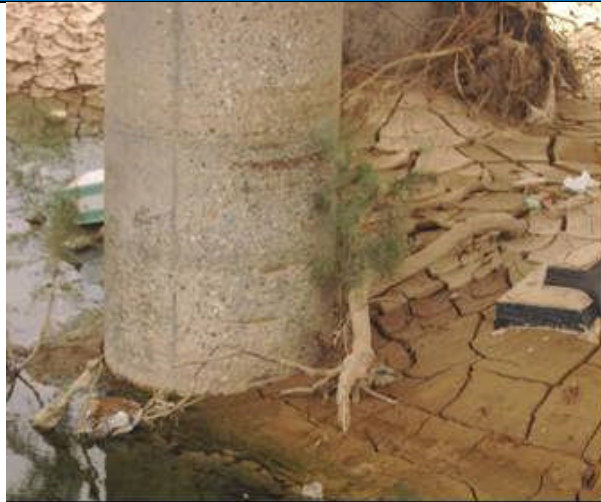
Photo 9 : Insuffisance de l'enrobage des culées et des fûts des piles.

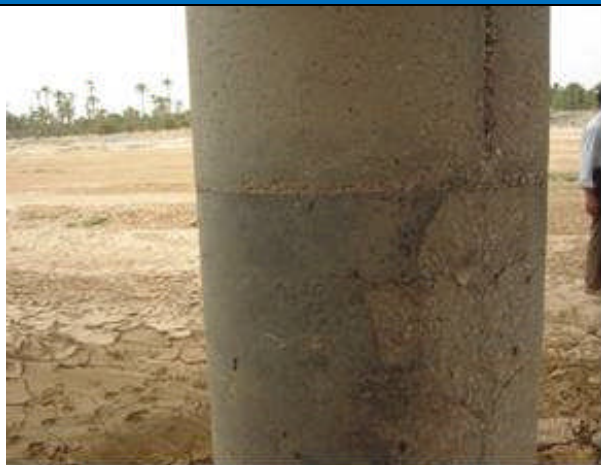
Photo 11 : Présence de fissures longitudinale et transversale sur les fûts.

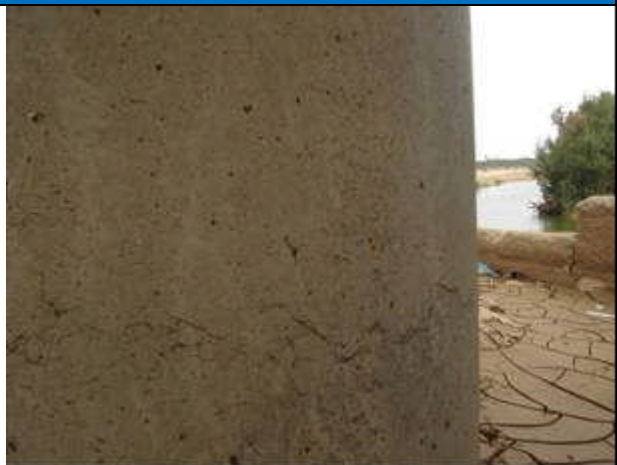
Photo 12 : Présence de fissures longitudinale et transversale sur les fûts.
