Mémoire de Master

Spécialité : Voies et Ouvrages d'Arts

**Réhabilitation d'un ouvrage d'art
Sur oued Djeddi-Ouled Djellal
RN46A-PK 76+400**

Année universitaire : 2019 - 2020

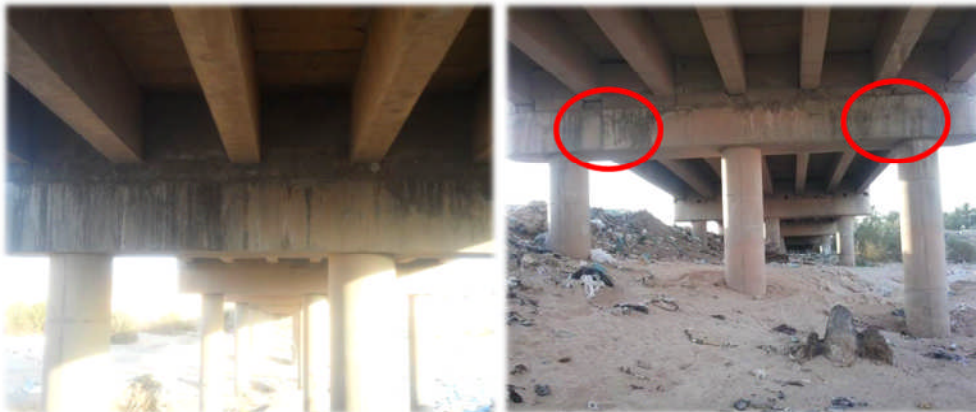
Ruissellements anarchiques et des souillures

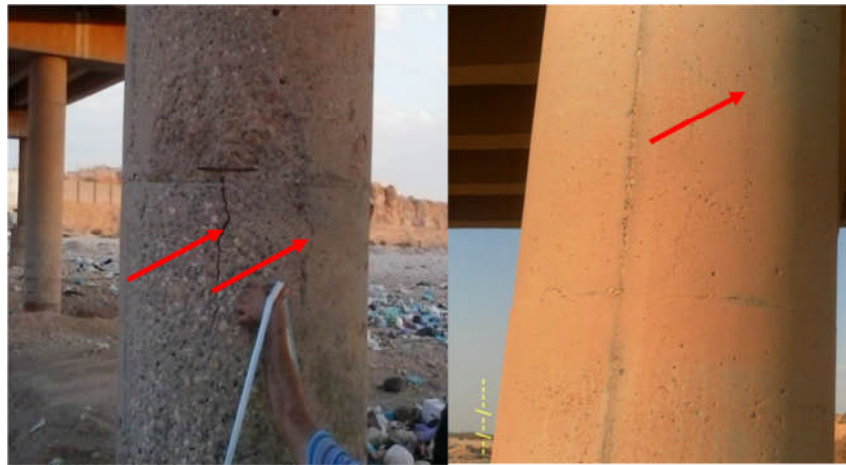
Fissures verticales

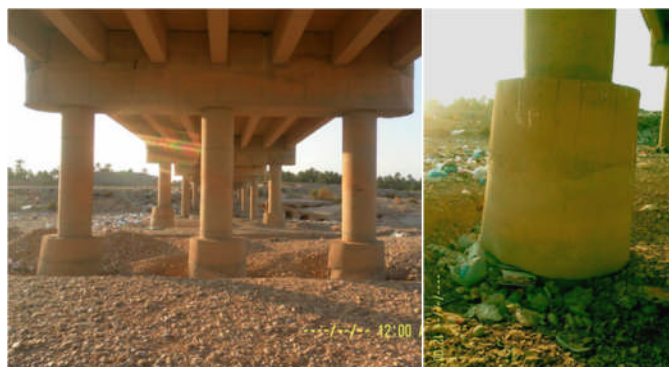
Chemisage des colonnes

Les désordres constatés sur les piles permettent de conclure, dans une première phase, que celles-ci peuvent être à l'origine d'une réaction expansive du béton. Les caractéristiques de leur manifestation suggèrent la présence d'une réaction sulfatique de l'extérieur vers l'intérieur, qui provoque le gonflement du matériau et engendre la fissuration du béton. Sur les colonnes affectées par l'érosion des eaux, les réactions se manifestent clairement par des fissures ouvertes de plus en plus, l'attaque se fait d'abord en surface puis pénètre au cœur du matériau, ce qui témoigne du risque d'apport extérieur en sulfates. Donc les eaux de l'Oued et la nature des sols peuvent être à l'origine d'une source extérieure de sulfates. En effet, les zones les plus atteintes sont celles soumises à l'écoulement, car aux agressions d'origine chimique se rajoutent les actions mécaniques des écoulements qui enlèvent les parties de béton malade, et les actions physiques liées aux cycles séchage mouillage. Cependant, il n'est pas à écarter que la nature des agrégats et de l'eau de constitution du béton peuvent être aussi à l'origine d'un apport interne en sulfates.
