DIAGNOSTIC ET REPARATION D'UN PONT EN BETON ARME

A. Guettala^A, S. Benmebarek^B

Cet article présente les résultats du diagnostic réalisé sur la dégradation d'un pont en béton armé de moins de 15 ans, permettant de mettre en évidence les causes principales de l'accélération de sa dégradation dans un premier temps. Les étapes de réparation et de renforcement sont discutées dans un deuxième temps.

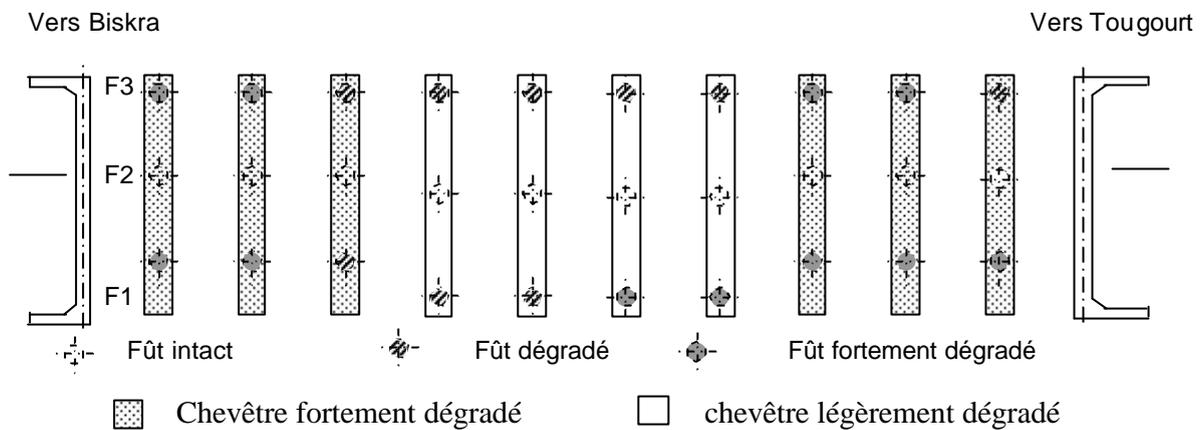
Figure 2. Vue en plan du pont

La Figure 2 visualise la position et le degré de dégradation des chevêtres et des fûts.

La Figure 2 indique aussi les fûts en fonction de leur degré de dégradation. On observe que les fûts intermédiaires sont intacts, par contre certains fûts de rive (amont et aval) présentent des dégradations. Les fûts P1-F1, P2-F1, P2-F3, P3-F1, P3-F3, P4-F1, P5-F1, P9-F1, P9-F3, P10-F1 et P10-F3 sont les plus touchés. La dégradation se manifeste sous les formes suivantes :

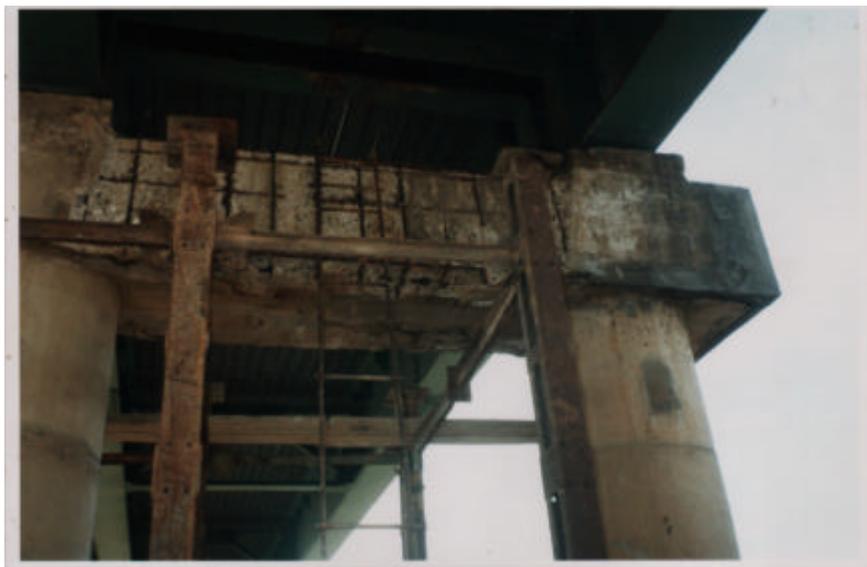
Les chevêtres des piles N° P1, P2, P3, P8, P9 et P10 (Figure 2) sont les plus touchées. Les Figures 3 et 4 illustrent les dégradations constatées. Ces dernières se manifestent sous les formes suivantes :

- ? corrosion avancée des armatures ;
- ? détérioration du béton d'enrobage ;
- ? fissuration multidirectionnelle du béton ;
- ? poussée à vide des armatures d'encrage à retour d'équerre.

Figure 3. Dégradation du chevêtre

C'est aux extrémités des chevêtres que les dégradations sont importantes ; dans leur partie médiane, elles ne sont que très peu dégradées. Ceci s'explique par la stagnation des eaux au niveau de ces extrémités.

Ainsi la cause principale des dégradations est l'attaque chimique par les ions de chlorure (Cl^-) qui provoque la corrosion des armatures et cette dernière engendre l'éclatement du béton.

La dégradation concentrée au niveau des extrémités des chevêtres est vraisemblablement liée à la forme en toit des chevêtres (pente transversale symétrique de 2.5 %).

Pour la réparation des chevêtres, l'utilisation de la matrice cimentaires renforcées de fibres de carbone est la mieux indiquée, même si elle exige une main d'œuvre qualifiée.

- ? piquer tout le béton détaché ou désagrégé sur toute la longueur des chevêtres jusqu'à atteindre le béton sein.
- ? Rinçage et nettoyage par sablage de toute la surface du béton ;
- ? Débarrasser les barres d'armatures de toutes les traces de rouille et saletés par sablage ;
- ? Les barres non exposées aux jets de sables doivent être nettoyées à l'aide d'une brosse métallique.
- ? Traitement des armatures corrodées par un produit anti-corrosion généralement sous forme de kit pré-dosé composé de résine et durcisseur.

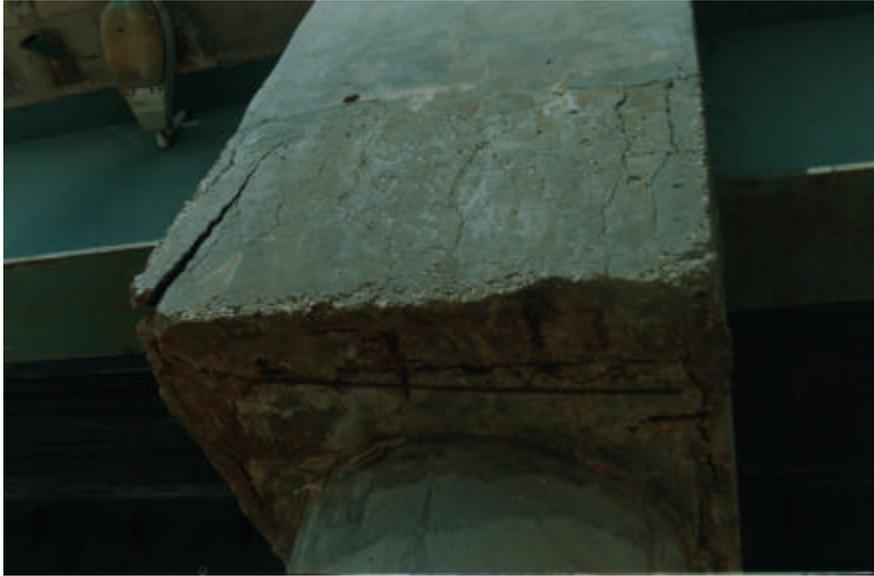
Figure 4. Les fissures multidirectionnelles localisées aux extrémités du chevêtre

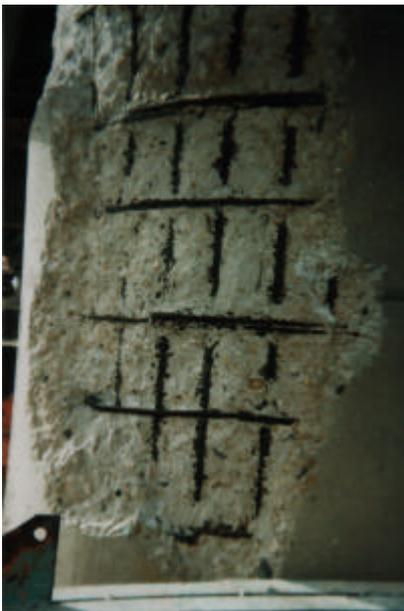
Figure 5. Corrosion des armatures

- ? fissurations parallèles, verticales et équidistantes, la position des fissures coïncide le plus souvent avec la position des aciers ;
 - ? Eclatement par endroits et début de décollement de plaques de béton ;
- Corrosion importante des armatures observée après décapage de béton d'enrobage fissuré.

La corrosion observée est à la phase dite de croissance. Elle est de type uniforme (généralisée) qui se produit lorsque l'armature n'est plus protégée est qu'il peut se former des micro-piles sur toute sa surface (Figures 5 et 6).

- ? Piquer tout le béton détaché ou désagrégé sur toute la hauteur des fûts (y compris les parties enterrées) jusqu'à atteindre le béton sein (Figure 8);
- ? Mettre les armatures à nu en les dégageant d'au moins 2 cm tout autour ;
- ? Débarrasser les barres d'armatures de toutes les traces de rouille par sablage ;
- ? Rinçage et nettoyage par sablage de toute la surface du béton ;
- ? Les barres non exposées aux jets de sables doivent être nettoyées à l'aide d'une brosse métallique ;
- ? Traitement des armatures corrodées (Figure 10) par un produit anti-corrosion généralement sous forme de kit pré-dosé composé de résine et durcisseur (Jonathan 1993).
- ? Renforcer les armatures dont la section à diminuer par le rajout de nouvelles barres (Figure 10) en assurant un recouvrement total à la base des fûts, si les barres existantes sont fortement corrodées ;

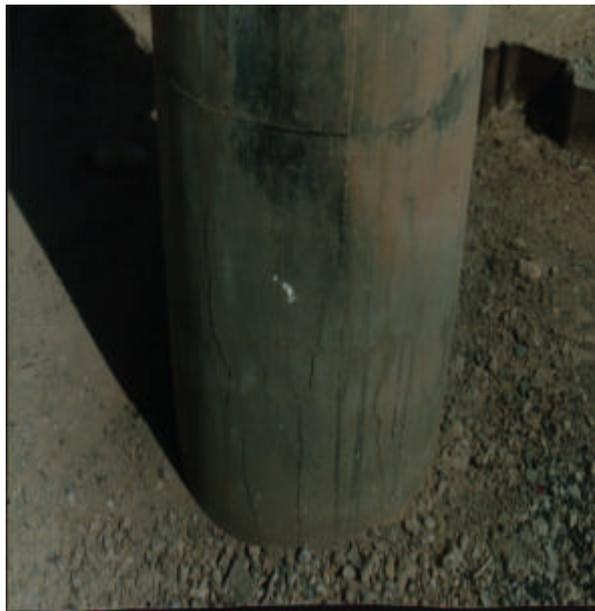
Figure 6. Fissures axiales sur les fûts

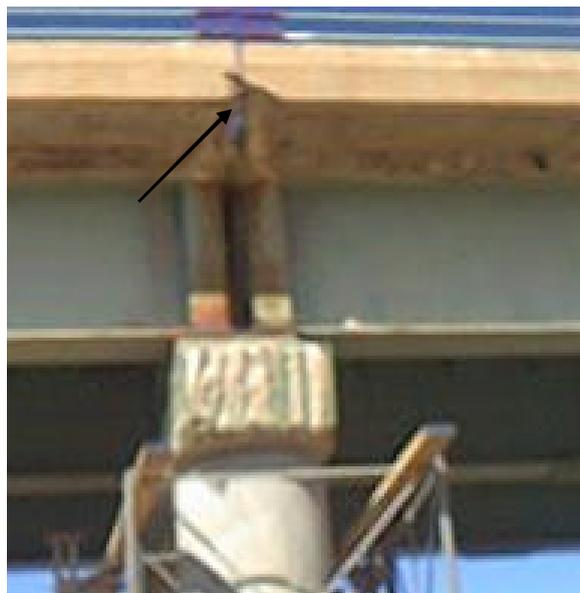
Nous avons observé que les joints de chaussées aux niveaux des trottoirs ne sont pas étanche (Figure 7). Ce qui a permis aux eaux de pluie de pénétrer à travers les joints de chaussées déversant sur les chevêtres où elles sont retenues temporairement par les murs cachés construits en parpaing, puis elles s'écoulent sur les fûts. Ces eaux sont retenues par les palplanches métalliques mâles conçues qui forment un réservoir (Figure 1).

Après enquête, il s'est apparu que l'augmentation de l'agressivité des eaux pluviales provient des sels chutant des camions faisant la navette entre le gisement Chat Malghigh et Biskra. La pluie permet de faire le lessivage du tablier et dissoudre le sel, l'eau salée pénètre à travers les joints inter-travées non étanches.

Figure 7. Infiltration des eaux à travers les joints de chaussées aux niveaux des trottoirs

- ? Démolition des murs cachés construits sur les sommiers des supports (à faire en urgence) ;
- ? Mise en place de joints de chaussée étanches y compris dans les zones des trottoirs ;
- ? Elargissement des ouvertures des gargouilles.
- ? Découpage des palplanches métalliques qui forment une cuvette, afin d'éviter la stagnation des eaux.
