LES FACTEURS D'INFLUENCE SUR LA DÉGRADATION DES OUVRAGES EN BÉTON ARME DANS LA RÉGION DE BISKRA

S. HAOUARA¹, A. GUETTALA²

RESUME

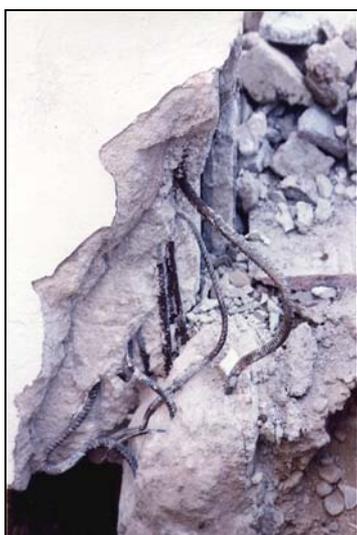
Photo 1 : Ecrasement de l'amorce poteau bloc n°15

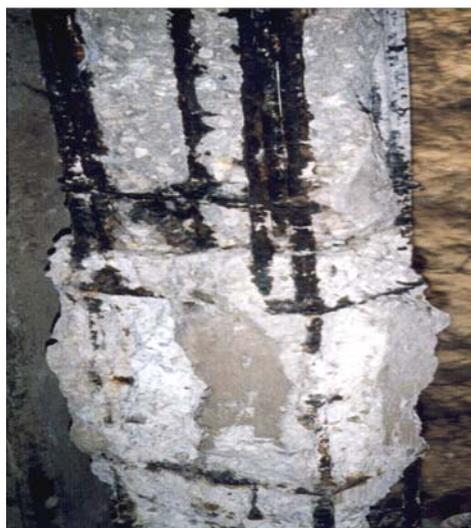
Photo 2 : Corrosion accélérée des amorces poteaux

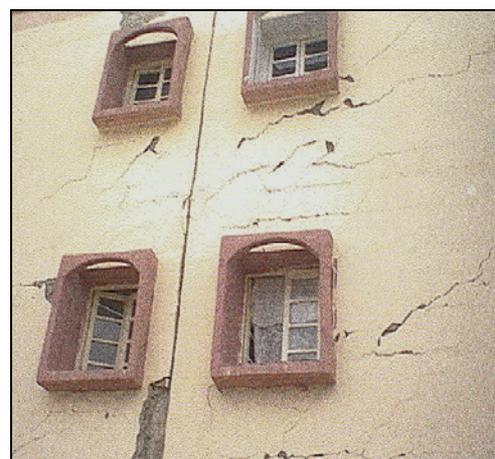
Photo 3 : Fissures à l'extérieur dues au tassement différentiel

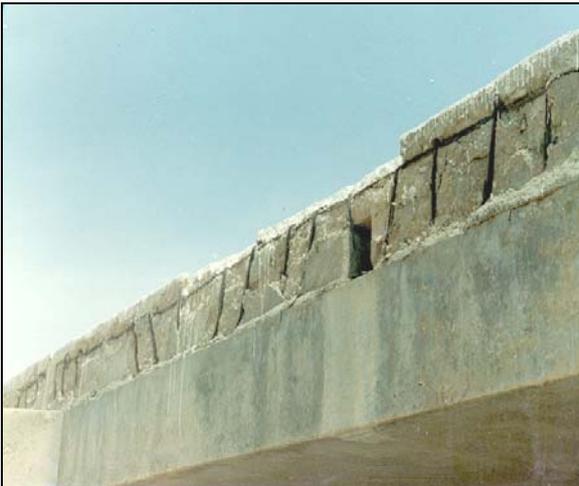
Photo 4 : Dégradation de l'enrobage de la bordure

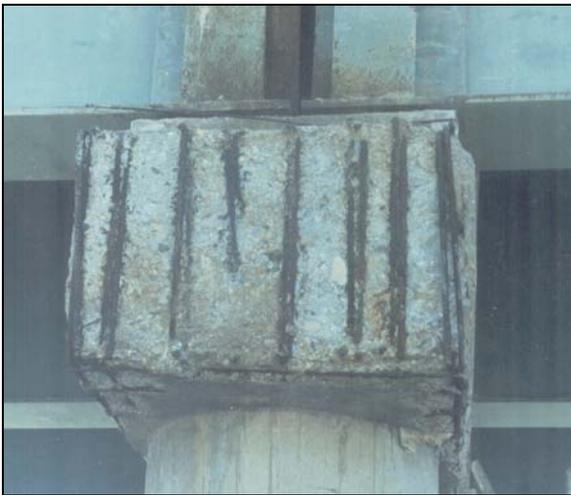
Photo 5 : Corrosion des armatures

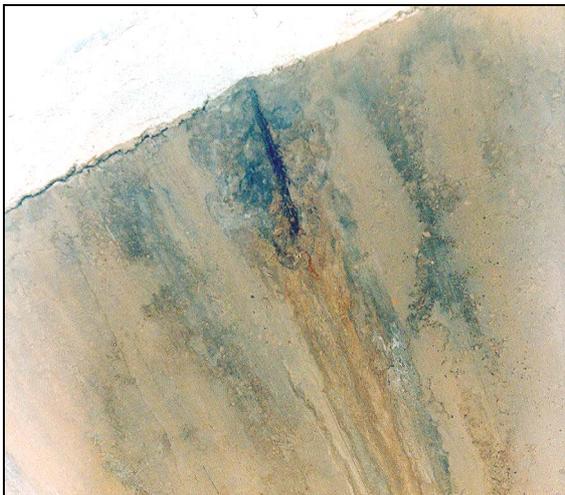
46	P. O. Koudiet Rfis	1975	32,65	8,50	Traces de calcites	Gargouilles trop courtes
46	P. O. M'lili (Photo 6)	1974	8,00	8,80	Dégradation du revêtement de la chaussée Traces de calcites Eclatement du béton et apparition des armatures corrodées du tablier	Absence de système d'évacuation des eaux Défaut d'étanchéité
46	P. O. Ain Benaoui	1991	30,00	12	Dégradation du revêtement de la chaussée et dalettes de trottoirs Traces de calcites	Absence de système d'évacuation des eaux Ouverture du joint de chaussée
78	P. O. Bouloualid	1991	19,50	9,80	Traces de calcite aux joints des appuis	Absence de joints de chaussée
78	P. O. El bell	1991	26,40	10,90	/	Absence de joints de chaussée et du système d'évacuation des eaux
78	P. O. Hay	1990	104,00	9,50	Léger tassement derrière les culées	Absence de joints de chaussée

Photo 6 : Apparition des armatures corrodées

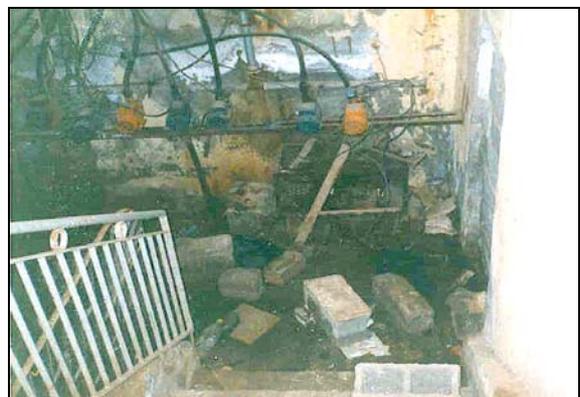
- La stagnation des eaux potables ou usées dans les caves (Photo 7), où les pompes à eaux perdent de l'eau ;
- Les vides sanitaires sont devenus des endroits d'accumulation des eaux usées, (Photo 8) ce qui engendre des attaques chimiques par les différents produits qu'elles contiennent, comme : les graisses et huiles d'origine végétale et animale réagissent avec l'hydroxyde de calcium pour former des sels d'acides gras. L'effet de dégradation sur le béton dépend principalement de la solubilité dans l'eau des produits de réaction formés.

Photo 7 : La stagnation des eaux dans les caves

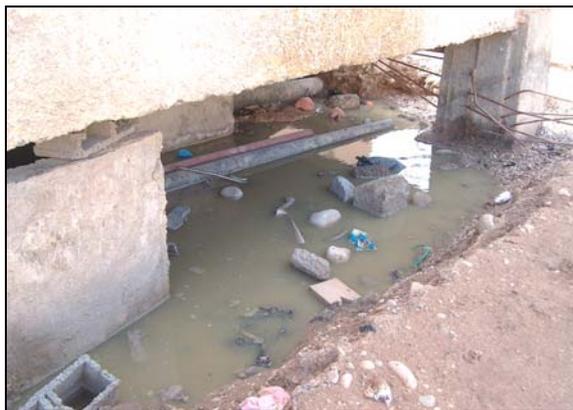
Photo 8 : Etat des vides sanitaires
