## IV-2 تحليل الوضعية الحالية للمساحات الخضراء العامة في مدينة المغير :

من اجل تشخيص الوضعية الحالية للمساحات الخضراء بمدينة المغير ( الحدائق العمومية + تشجير الشوارع ) تم القيام بدراسة عامة لها عن طريق البحث الميداني الذي مس كل قطاعات المدينة اضافة الى التحقيق العمومي والمتمثل في اللقاءات مع المسؤولين وذوي الخبرة في المجال إضافة إلى الاستمارة الاستبائية .

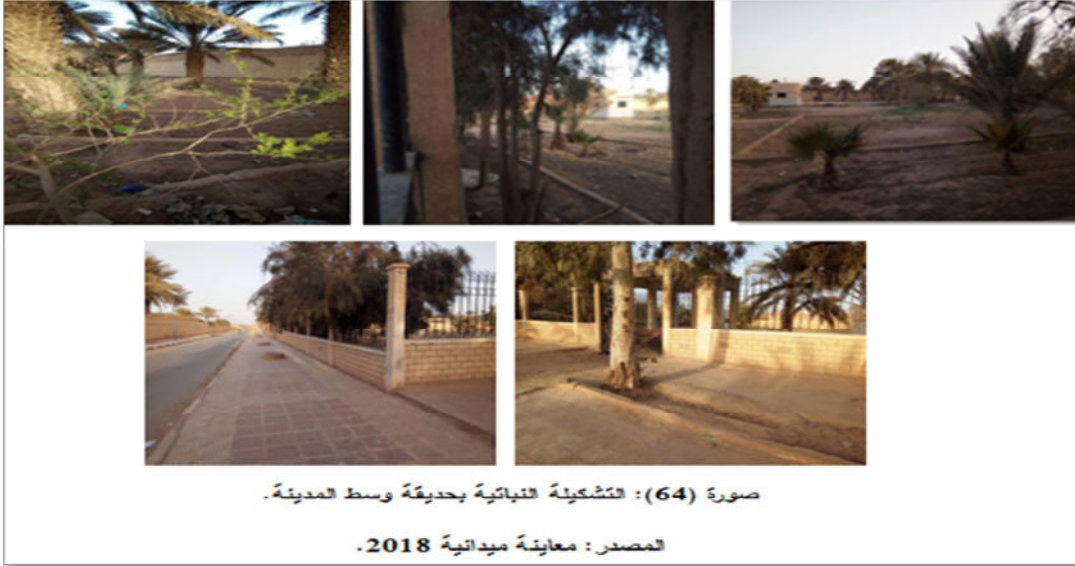
- ❖ **مياه السقي:** بعد التحقيق الميداني تبين ان الحديقة مزودة بشبكة مياه السقي اضافة الى قنوات الصرف الصحي.
- ❖ **التجهيزات:** تتوفر الحديقة على سور يحيط بها، وبها مدخلين واحد من الجهة الشمالية والآخر من الجهة الشرقية ودورتين للمياه ومكان للعب الاطفال وكشك وبعض الكراسي لكن كلها متدهورة ولا تليق بالحديقة.

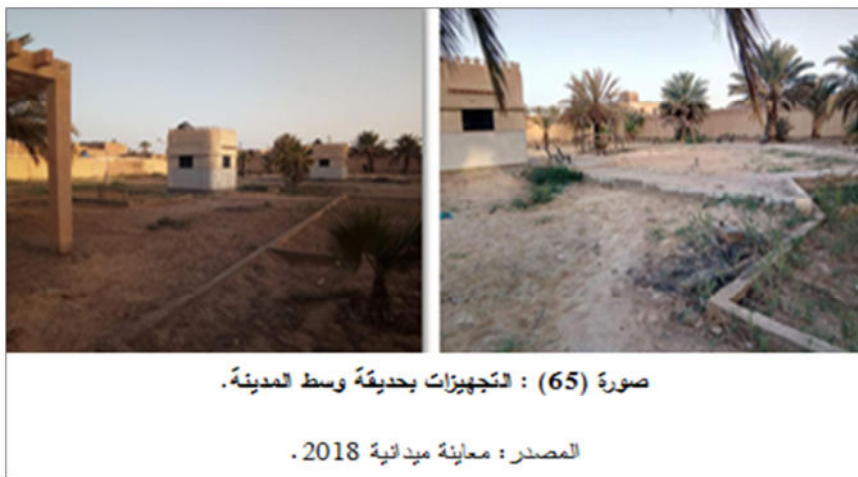
- رغم موقع الحديقة المميز ( مركز المدينة) الا انها تعاني مجموعة من المشاكل نذكر منها:
- انعدام الصيانة الذي نجم عنه تدهور حالة الغطاء النباتي ونمو الاعشاب الضارة بها وقلة النظافة.
- افتقار الحديقة للانارة المومية واماكن رمي النفايات .
- نقص اماكن الراحة والجلوس وما وجد منها فهو في حالة رديئة.
- انعدام اماكن الظل والتبليط بالحديقة .
- انعدام التجهيزات والمرافق الخدماتية.

- ❖ العمل على تحسين حديقة وسط المدينة وحديقة 5 جويلية ؛ واعادة تهيئة حديقة الوئام مع اتباع الاسس العلمية لتصميم الحدائق وهذا قبل الشروع في انجاز حدائق جديدة.

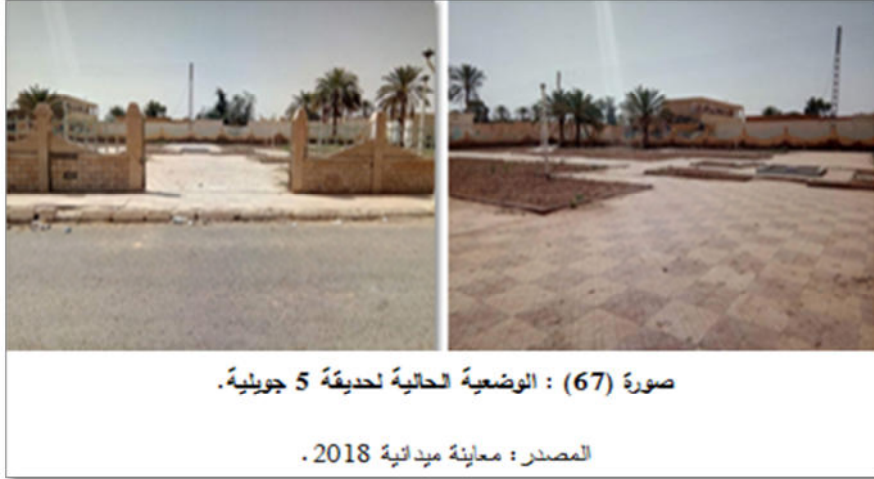
- ❖ **مشاكل ونقائص الحديقة:** تعاني هذه الحديقة جملة من العيوب جعل من مظهرها غير لائق بالحديقة نذكر منها:
  - تدهور حالة الحديقة و انعدام الامن بها .
  - عدم توفر مختلف التجهيزات والمرافق الضرورية بالحديقة.
  - عدم وجود اماكن الراحة واللعب واماكن الظل.
  - خلو الحديقة من النباتات وتدهور حالة العدد القليل الموجود منها.
  - انعدام الصيانة وعدم توفر مصادر المياه واماكن رمي القمامة .
  - التبليط الموجود بالحديقة في حالة سيئة وانعدام النظافة .
  - ابواب الحديقة متدهورة ولا تليق بالحديقة.

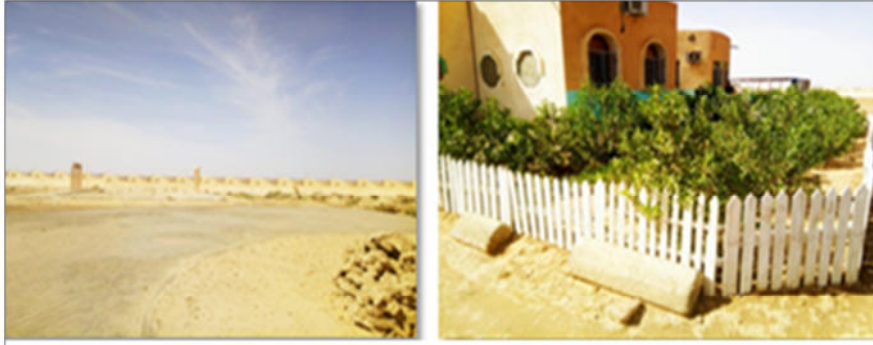
صورة (69) : التجهيزات بحديقة التوام.

❖ **التجهيزات:** الحديقة محاطة بسور و مزودة بروضه للاطفال وهي مستغلة حاليا كفرع لمديرية

الغابات ونلاحظ وجود بعض الاقواس ومكان للعب الاطفال كما انها تحتوي على التبليط.

رغم توفر الحديقة على موقع استراتيجي متمثل في قريبا من الطريق الوطني رقم 03 الا انها غير مستغلة وفي حالة متدهورة نظرا الى:

- افتقار الحديقة الى نظام هندسي معين .
- كثرة النفايات والقاذورات بالحديقة.
- انعدام التجهيزات والمرافق الخدماتية الضرورية.
- النمو العشوائي للاعشاب والنباتات وانعدام الصيانة.
- عدم وجود الانارة العمومية واماكن رمي القمامة.
- الباب الخلفي للحديقة في حالة متدهورة مما ادى الى انعدام الامن.

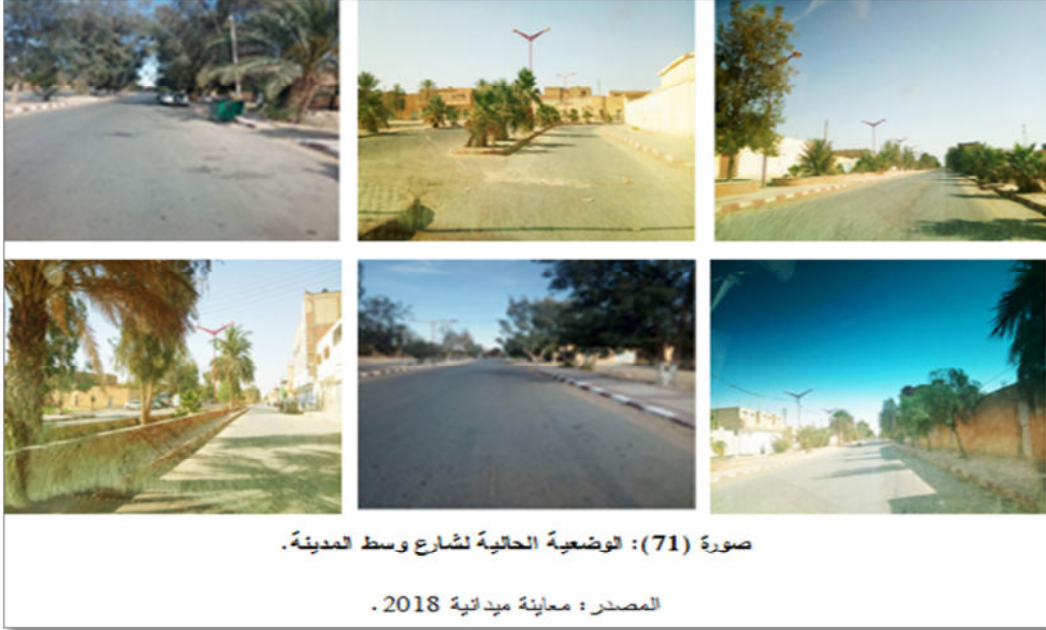
- ❖ **مشاكل الطريق:** من عيوب هذا الطريق هو النقص الكبير في عدد الاشجار عند بداية ونهاية الطريق و عدم احترام المسافة بين شجرة واخرى على مستوى الرصيف وكذا ضيق الرصيف مقارنة مع طول الطريق ؛ كما نلاحظ بان اكثر من نصف عرض الرصيف مشغولة بالاشجار ابتداء من محطة تخزين المياه مما يعيق حركة المشاة و كذا وضع الاشجار بطريقة عشوائية في الجزيرة الوسطية المركزية ونمو الاعشاب الضارة بها مما يؤدي الى تشوه بصري؛ كما نلاحظ ان راس الجزيرة الوسطية مشغول بالاشجار الكبيرة والتي تحجب الرؤية إضافة إلى كثرة القمامة على مستوى هذا الطريق وانعدام الصيانة.

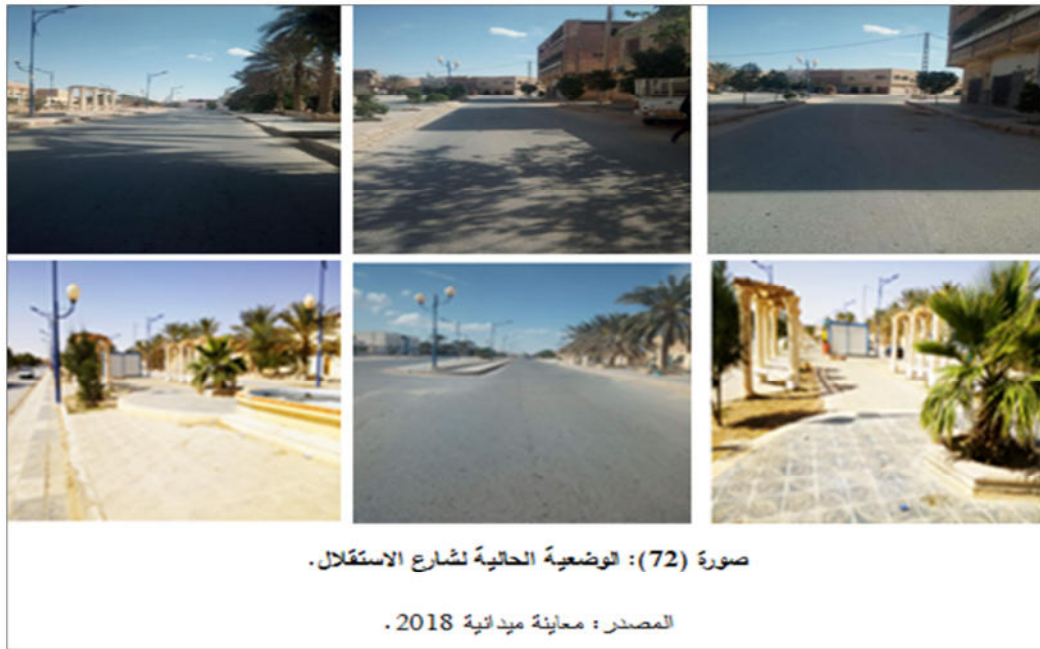
❖ **الحالة:** جيدة على مستوى شارع الاستقلال (مكان الساحة العمومية) ومتدهورة عند بداية الطريق و انطلاقا من الملعب البلدي .

❖ **مشاكل الطريق:** من عيوب هذا الطريق هو تدهور حالته غياب الاشجار انطلاقا من الملعب البلدي مما ادى الى غياب اماكن الظل وارتفاع درجة الحرارة خاصة في فصل الصيف وارتفاع مستوى الضوضاء والغبار .

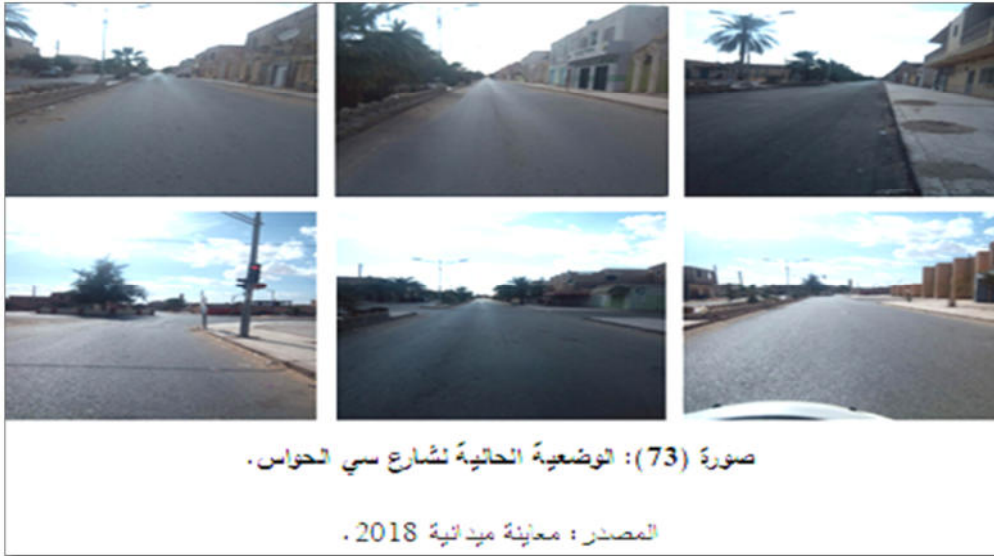
❖ **الحالة:** الطريق في حالة متدهورة ويحتاج الى صيانة.

❖ **مشاكل الطريق :** بالرغم من اهمية هذا الطريق على مستوى المدينة ورغم موقعه الاستراتيجي الا انه يعاني من جملة من العيوب و تدهور حالته وضيق الرصيف اضافة الى النقص الكبير في عدد الاشجار على مستواه وتدهور حالة الموجود منها بسبب غياب عمليات الصيانة مما ادى الى ارتفاع الضوضاء والضجيج وغياب اماكن الظل ؛ وكثرة الاوساخ بسبب قلة حاويات القمامة إضافة إلى عدم احترام معايير و ظوابط التشجير.

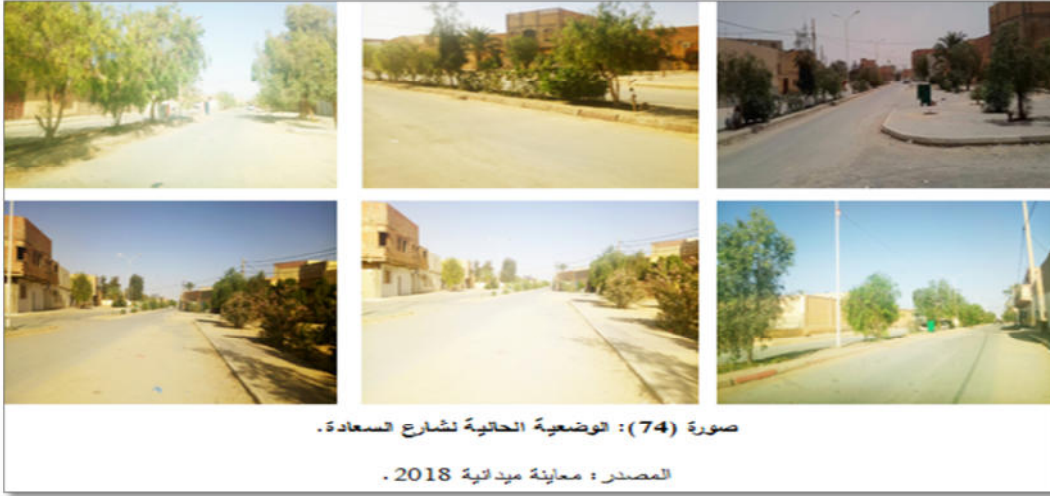
❖ **الحالة :** متوسطة.

غياب التنسيق بسبب عدم احتلام معايير التشجير ( عدم احترام المسافة البينية والتوزيع العشوائي للاشجار وعدم احترام التدرج الحجمي) وهو ما جعل الاشجار الموجودة لا تؤدي وظيفتها؛ كثرة القمامة بسبب انعدام الصيانة.

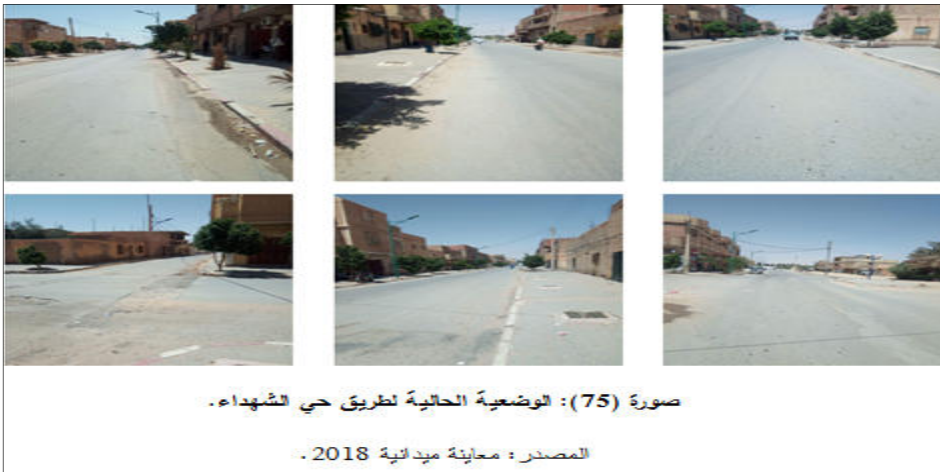
- ❖ مشاكل الطريق: من عيوب هذا الطريق نقص الاشجار وانعدام صيانة الموجود منها .
