بعد التقديم العام لمدينة الوادي ولحي 750 مسكن في الفصل السابق، سنقوم في هذا الفصل بتحليل منطقة الدراسة التي ستتركز عليها دراستنا، سيتم كذلك في هذا الفصل تحديد الخصائص المعمارية والعمرانية المعتمدة وصولاً إلى مجموعة من النتائج والتوصيات الخاصة بالحي وتوصيات عامة لتخطيط الأحياء السكنية المستقبلية.

1. تحليل نتائج الدراسة الميدانية لحي 750 مسكن:

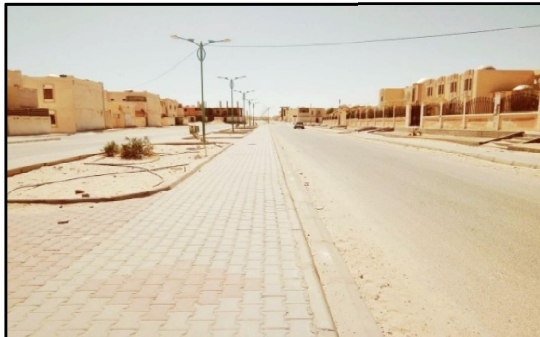
الصورة رقم(12): طريق مزدوج.

✓ الطريق المزدوجة لها عرض واسع وغير مستغل لأي وظيفة أو نشاط، وتقسّم التجمع إلى قسمين أنظر الصورة رقم(12).

- ✓ شبكة الطرق ذات استمرارية طويلة تفتقد للمرونة والانسيابية.
- ✓ الطريق المزدوجة لها عرض واسع وغير مستغل لأي وظيفة أو نشاط، ويقسم التجمع إلى قسمين شبه منفصلين.

- ✓ إعادة تهيئة للطريق المزبوجة والذي يحجز على مساحة عقارية واسعة جدا وغير موظفة واستغلاله وظيفيا من خلال اقتراح مشروع تهيئة عمرانية وبرمجة وظائف استثمارية وأنشطة تجارية وخدمائية متنوعة على طول الطريق ليخلق مكان اجتماعي يظفي بعض الحيوية على الحي ويلبي بعض الحاجات الأساسية للسكان.

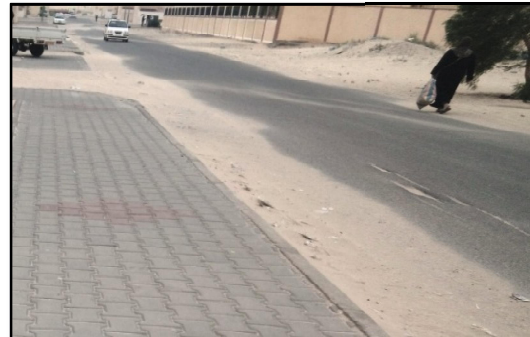
الصورة رقم(11): طرق تعاني الأثرية.

✓ أغلبية الطرق تعاني من كثرة الأتربة داخل مساراتها وعلى حواف الأرصفة أنظر الصورة رقم(11).

- ✓ أغلبية الطرق تفتد للتهيئة ونقص كبير في التأثيث العمراني وتعاني من كثرة الأتربة داخل مساراتها.
- ✓ كل مواقف التجمع تفتقر للتهيئة الجيدة والتظليل وتعاني من كثرة الأتربة على حوافها.

- ✓ نقترح تهيئة مواقف السيارات وفق المعايير المنصوص عليها والعمل على تظليلها وتأمينها.
- ✓ تزويد معظم الشوارع بالتأثيث العمراني لتوفير وقفات بصرية والعمل على النظافة الدورية لجميع الطرق والمواقف.

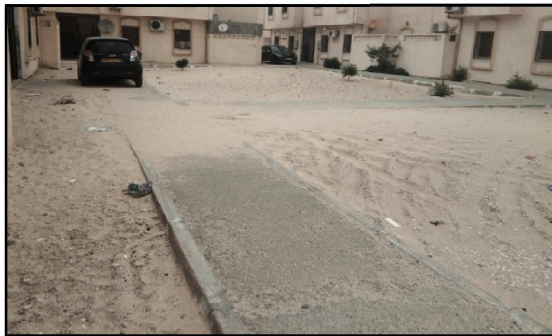
الصورة رقم (14): ركن السيارة أمام المسكن.

✓ ودفع عامل الأمن والتظليل إلى بعض من السكان المستجوبين إلى اللجوء لاستعمال الأرصفة وحجز سياراتهم أمام مداخل المساكن.

- ✓ دفع عامل الأمن والتظليل إلى لجوء استعمال الأرصفة لحجز سياراتهم أمام المساكن.
- ✓ عدم مراعاة ذوي الاحتياجات الخاصة في تصميم حركة المشاة داخل التجمع.
- ✓ يفتقد التجمع للتشجير وغياب تهيئة المساحات الخضراء وساحات اللعب في التجمع.

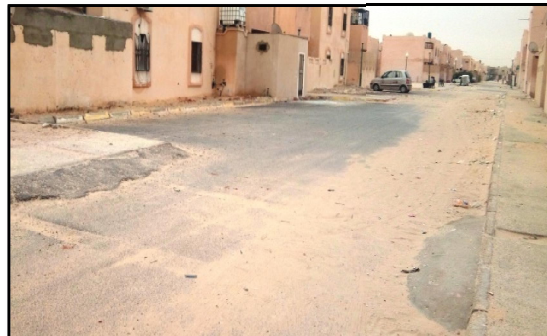
الصورة رقم (13): موقف السيارات.

✓ افتقارها للتهيئة المتمثل بالتأثير العمراني والتظليل.

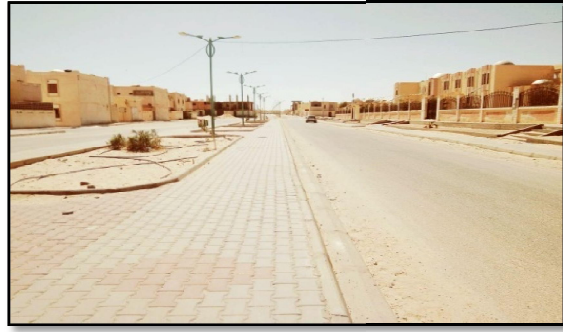
- ✓ كل ممرات التجمع تفتقر للتضليل وحتى التشجير رغم أن الأرصفة لها عرض يسمح بالتشجير والمنطقة معروفة بدرجات الحرارة المرتفعة.
- ✓ من خلال المعاينة الميدانية وجدنا أن كل الممرات لا تراعي لأهمية ذوي الاحتياجات الخاصة في الحركة داخل التجمع.
- ✓ اغلب ممرات المشاة تعاني من كثرة الأتربة داخل مساراتها وعلى حوافها.
- ✓ اغلب ممرات المشاة أصبحت محجوز فيها السيارات أنظر الصورة رقم(15).

الصورة رقم(15): ممرات المشاة في حالة جيدة. الصورة رقم(16): ركن السيارات فوق الأرصفة.

- ✓ إعادة تهيئة كل الأرصفة لمراعاة ذوي الاحتياجات الخاصة في التنقل داخل التجمع.
- ✓ يجب تنظيفها مع الصيانة الدورية وتأثيثها بمختلف التجهيزات اللازمة وخاصة التظليل.

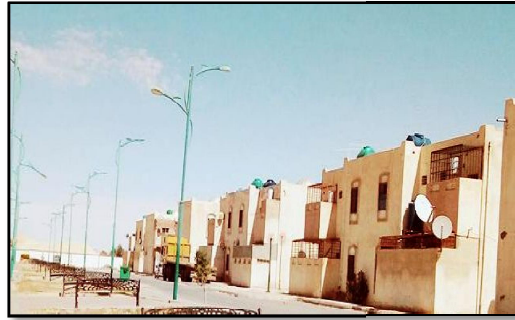
كشفت التحقيق الميداني عن تغطية شاملة و بنسبة 100% لكل أنحاء التجمع، حيث أننا نسجل تعطل وتلف في بعض الأعمدة الإنارة العمومية داخل الوحدات السكنية.

الصورة رقم(22): توفر الإنارة العمومية. الصورة رقم(23): حالة تعطل وتلف الإنارة.

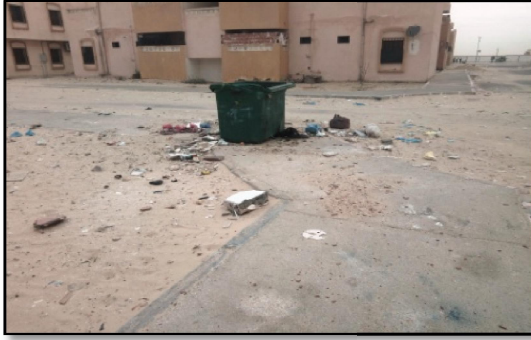
الصورة رقم(24): انتشار الأوساخ.

بعد الملاحظة الميدانية ونتائج الاستمارة الاستبائية لمجال الدراسة وجدنا أن التجمع يعاني من مشاكل متعلقة بالنفايات وعملية جمعها للحماية من التلوث، حيث بينت المعاينة أن هناك نقص من مصالح البلدية المختصة في جمع النفايات رغم أن نتائج الاستمارة أيضا تثبت استفادة للتجمع من دورتين في الأسبوع وهما مساء الأحد والأربعاء وعدم احترام وقت محدد لاستخراج النفايات، كما يعاني التجمع من نقص حاويات النفايات وهذا ما أدى إلى انتشار فوضوي للمزابل ودور عامل الرياح في نقل الأوساخ إلى مختلف أماكن التجمع والتي تصعب من عملية تفعيل وتسريع عملية الجمع، بالإضافة إلى نقص وغياب الوعي السكاني في بعض الأحيان بأهمية البعد البيئي في حياتهم.

✓ توزيع الحاويات العمومية بعدد كافي في مختلف أنحاء التجمع واحترام أوقات رمي ورفع القمامة.

✓ يجب على المصالح والجهات المعنية توفير عمليات دورية للتنظيف ويجب مساهمة المواطن في ذلك.

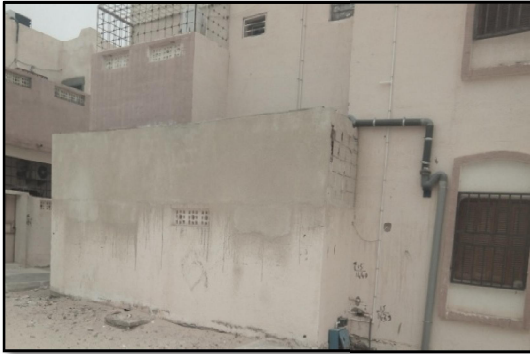
الصورة رقم(29): غلق كلي للشرفة.

ومن خلال المعاينة الميدانية للتجمع ونتائج الاستمارة الاستبائية كان نوع التدخل يتمثل فيما يلي:
 ✓ القيام بنزع الشبابيك من الشرفة وبناء جزء منها (لتوسعة الغرفة) أو غلقها تماما(لتوسعة الغرفة أو للتخزين).

✓ إزالة كل التشوهات الموجودة على مستوى الواجهات واسترجاع نمط موحد من الشبائيك.

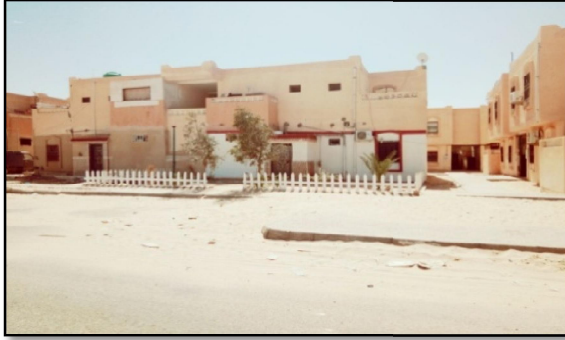
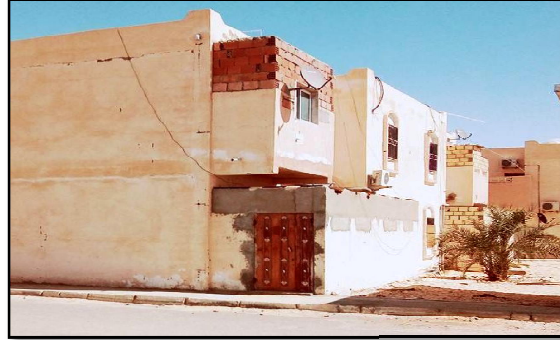
✓ البعض الآخر من السكان المستجوبين قام بخلق سياج أسفل المسكن.
 ✓ توجد تدخلات أخرى والتي كانت في صدارتها تغيير وظيفة غرفة من المسكن السفلي وفتح محل تجاري أو فتح مدخل جديد للمسكن السفلي.

الصورة رقم(30): تغيير وظيفة غرفة إلى محل تجاري. الصورة رقم (31): فتح مدخل جديد للمسكن.

✓ وضع حد للمخالفات القانونية عن طريق تطبيق المراسيم والقوانين الرديعية.
