## 5-1- مقدمة:

5-5- الدراسة العمرانية (حي 1000 سكن):

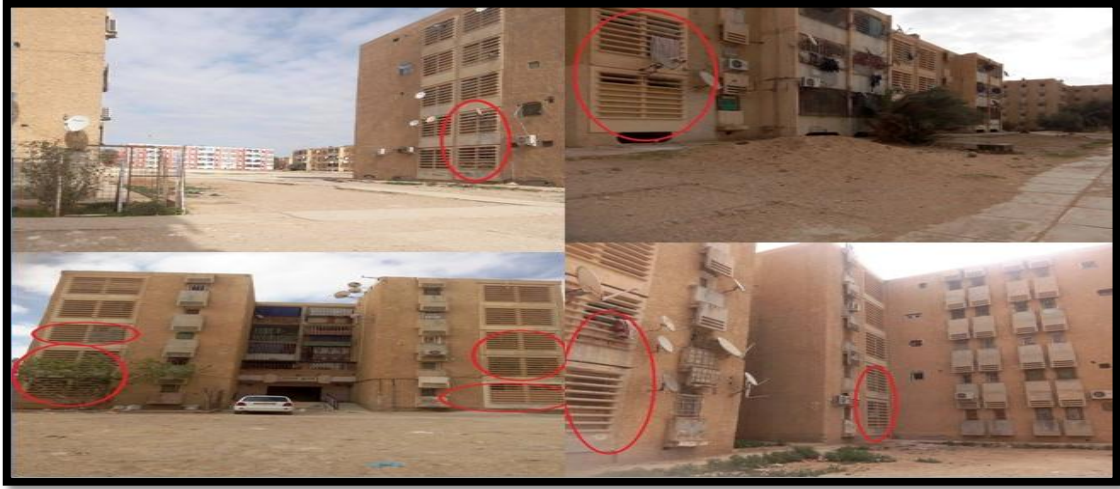
➤ حالة العمارات : نظرا لعدم مراعاة خصوصيات السكنات وذلك بوجود فتحات كبيرة في الواجهات وضيق المساحة أدى بالسكان إلى تعديلات على بعض الواجهات وكذلك تغيير في المبنى الداخلي خاص بالسكن وإضافة بعض تغييرات على الواجهات تتمثل في :

➤ غلق نوافذ وذلك بسبب الحرمة كما هو موضح في الصورة :

الشكل رقم: (3-5): واجهة السكنات المتدخل عليها من طرف السكان المصدر : التقاط الطالب سنة 2018

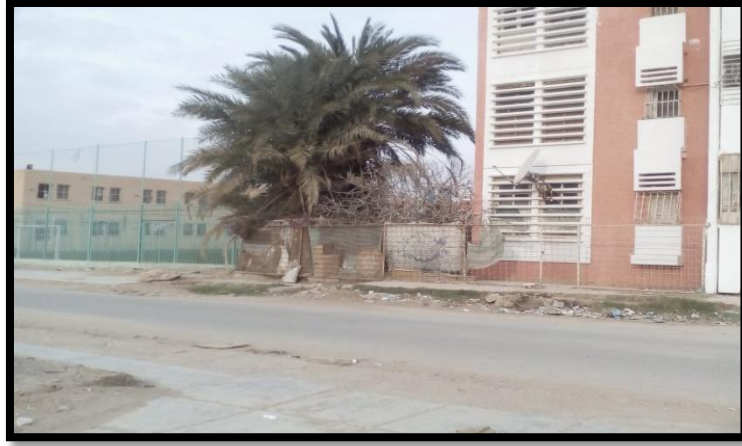
• **الطرق:** الطرق المحيطة بالحي من الجهة الشرقية الطريق الوطني رقم 03 ومن الجهة الغربية الطريق الوطني رقم 46 مما جعلها كثيرة الحركة نظرا لسهولة الوصول إليها أما الطرق المهيكلة في المنطقة فهي تشهد نوعا ما من تدهور ونقص كبير في الأرصفة وممرات الراجلين كما توضح الصورة:

الشكل رقم (4-5): تدهور حالة الطريق والارصفة

✎ تعبيد الطرقات وتبليط الأرصفة.

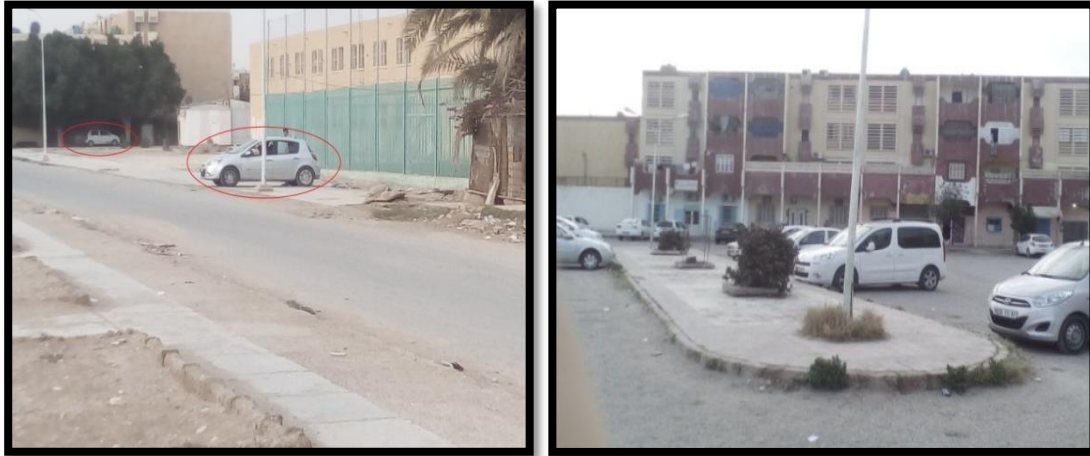
- **مواقف السيارات** : وجود بعض مواقف سيارات لكنها غير مستغلة ونلاحظ هناك تموضع السيارات بشكل عشوائي وغير منظم كما هو ملاحظ في الصور :

الشكل رقم (5-6) : توقف عشوائي للسيارات

الشكل رقم (5-5) : انعدام تعينة مواقف السيارات

➤ من خلال الزيارة الميدانية نجد أن حالة الطرق متوسطة من ناحية تعبيدها ولكنها تعاني تدهور كبير في الأرصفة وكذلك بالحي موقف سيارات لكنها غير مهيأة مما أدى بسكان الحي بالتوقف العشوائي للسيارات واستغلال أماكن الظل.

تحديد الأماكن المناسبة لها.

إعادة تهيئتها.

وضع عمال متكفلين بحراسة المواقف.

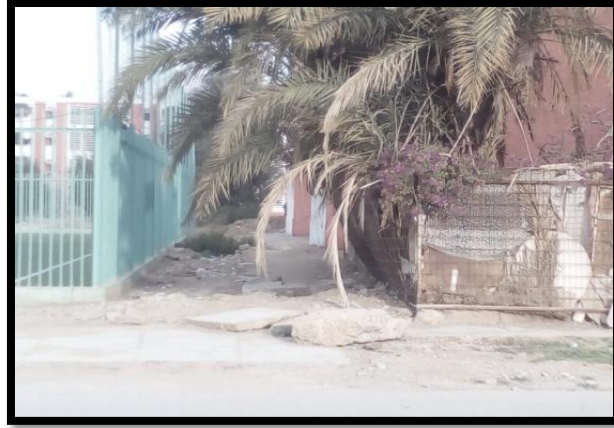
- **ممرات الراجلين** : وهو يربط بين العمارات وباقي الفضاءات وهو غير مهياً بصورة جيدة

الشكل رقم (5-7) : ممرات الراجلين المصدر : التقاط الطالب

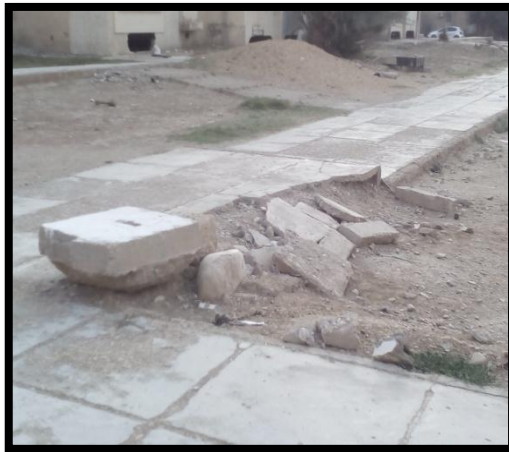
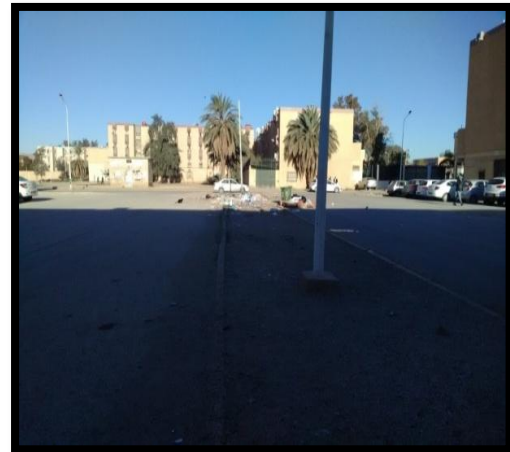
تشهد الأرصفة بالحي تدهور ملحوظ كما هو ملاحظ في الصور:

الأشكال (5-8)(5-9):تدهور في حالة الأرصفة المصدر : التقاط الطالب

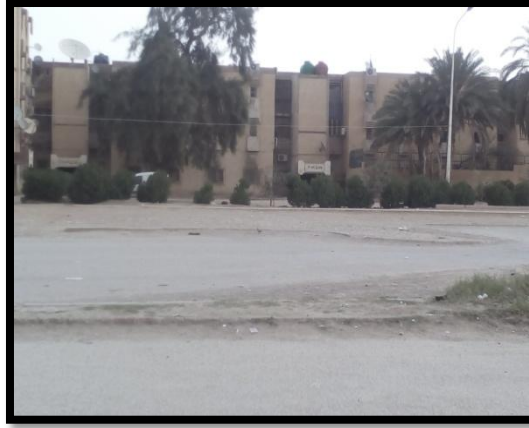
انعدام مساحات خضراء في الحي ماعدا بعض التشجير وكذلك انعدام تام لمختلف تأثيث المساحات الخضراء.

الشكل (5-10): تشجير عشوائي للحي من طرف السكان المصدر : التقاط الطالب

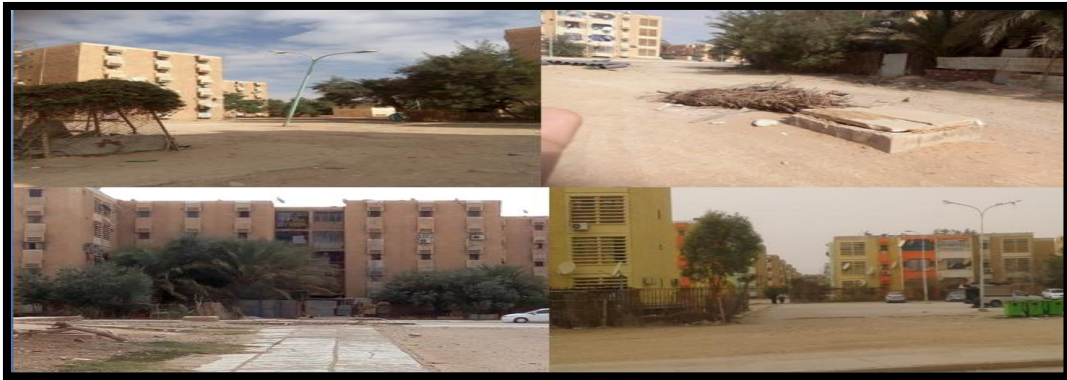
➤ يوجد استحواذ بعض سكان الطابق الأرضي على مساحات أمامية وضمها لهم كمساحات خضراء خاصة أو مواقف سيارات مما شوه المنظر العام للعمارات

الشكل رقم (5-11): استحواذ الطابق الأرضي للعمارات المصدر : التقاط الطالب

- تدخل المصالح المعنية.

- تهيئة المساحات لمنع الاستحواذ.

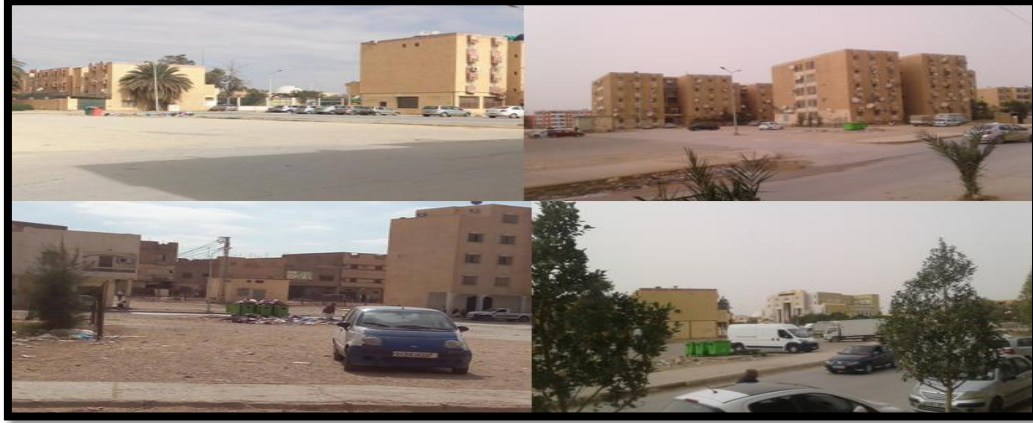
حاويات القمامة لان المتواجدة غير كافية للحي كما توضح الصورة :

الشكل رقم (5-12): تموضع حاويات القمامة في أرجاء الحي

- وضع اماكن خاصة للنفايات

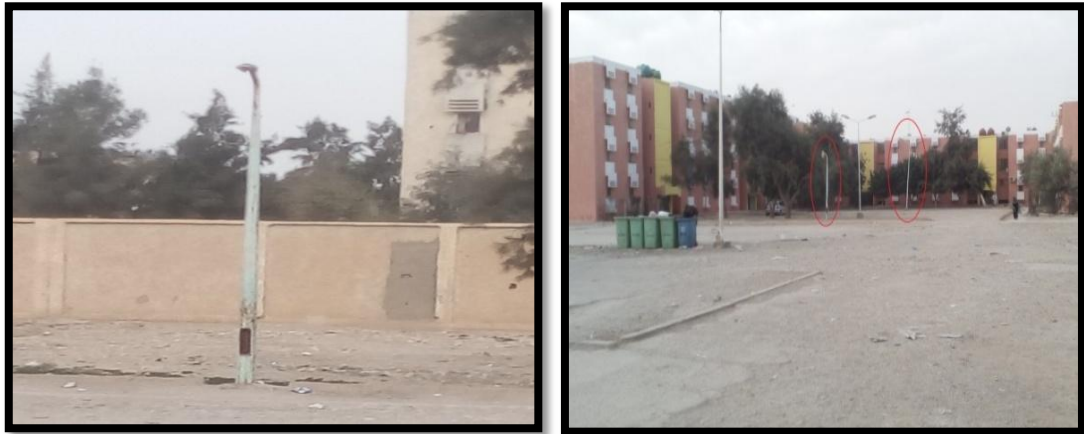
- أعمدة الكهرباء: توفر الحي أعمدة كهرباء لكنها منعدمة التسيير والصيانة كما

الأشكال رقم (5-13)(5-14): الأعمدة الكهربائية بالحي

✎ توفير الإنارة العمومية.
