## الفصل الثالث : مفاهيم ومصطلحات ، التحسين الحضري

## المبحث الثالث: الدراسة الميدانية لحي تيمكرت .

### الدراسة الميدانية:

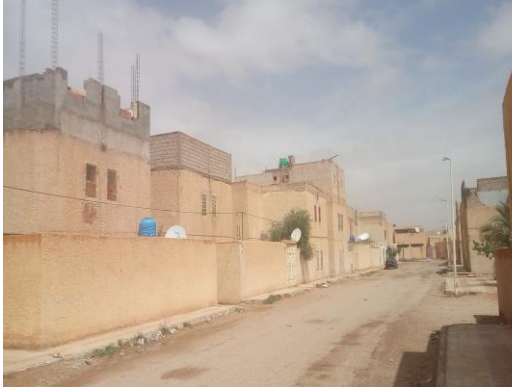
صورة رقم 58 : تبين مسكن في حالة جيدة

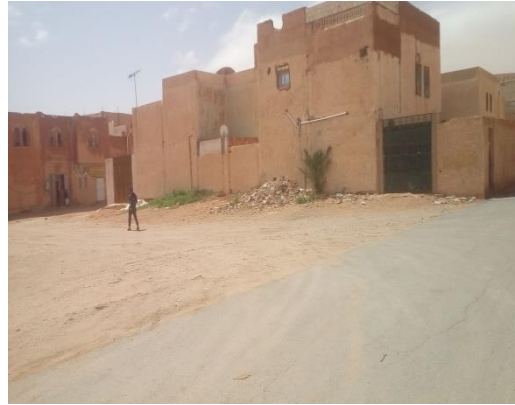
صورة رقم 57 : تبين مسكن في حالة متوسطة

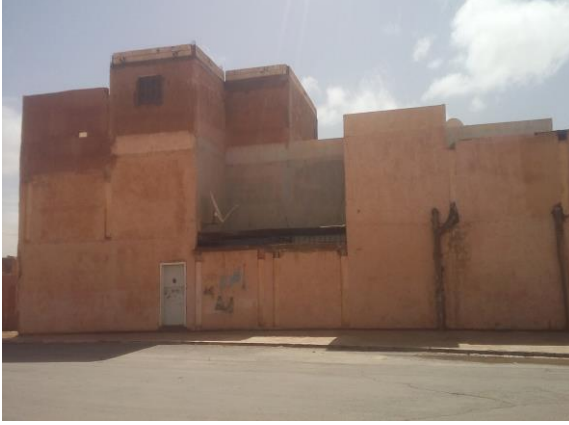
تحتوي مساكن الحي على مجموعة من المشاكل التي يمكن حصرها في الرطوبة ، تشقق الجدران ، تدهور الواجهات حيث يمثل هذا الاخير أكبر نسبة من المشاكل وتقدر ب 47% و من خلال الزيارة الميدانية يتبين ان هذه النسبة لا تمثل الواقع المعاش حيث تقدر نسبة الواجهات المتدهورة بالحي 80% و نفس هذا بان سكان ليس لديهم المفهوم العمراني لمصطلح تدهور الواجهات والذي يشمل تركيب الشبائيك وتركيب الهوائيات وأجهزة التبريد...الخ ، وتليها نسبة السكنات التي تعاني من مشكلة الرطوبة والتي تمثل 19% من إجمالي العينة المدروسة و هذا راجع الى العديد من العوامل المساعدة على ذلك حيث نجد ان عدد كبير من السكان يضعون خزانات للمياه فوق سطوح المنازل وتدهور في شبكة الصرف الصحي ، بالإضافة الى مشكل التشققات بنسبة 23% تم تليه نسبة 11% من مشاكل مثل سوء توجيه النوافذ ، ضيق المسكن...الخ

صورة رقم 60 : تبين تشوه الواجهات

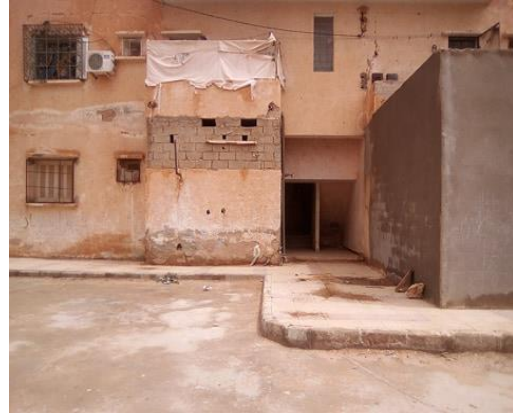
صورة رقم 59 : تبين الرطوبة

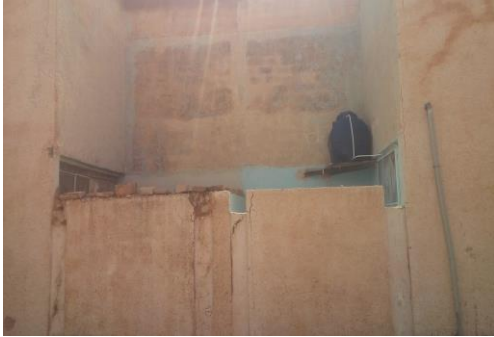
صورة رقم 62 : تبين اهتراء الجدران

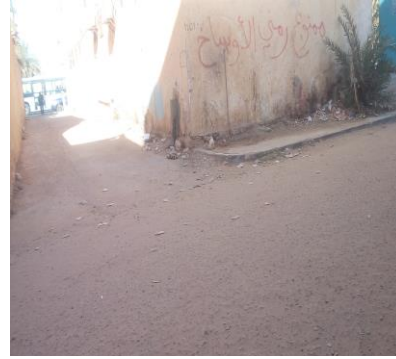
صورة رقم 61 : تبين تشوه الجدران بكتابة

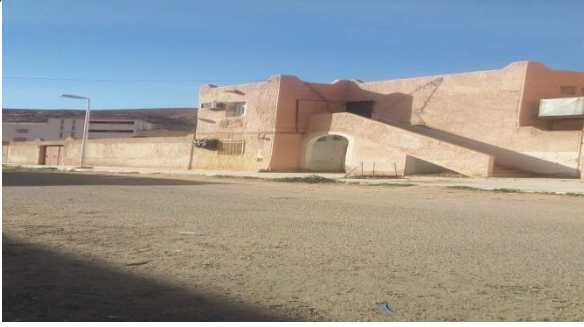
صورة رقم 64: تبين إضافة أجهزة تبريد

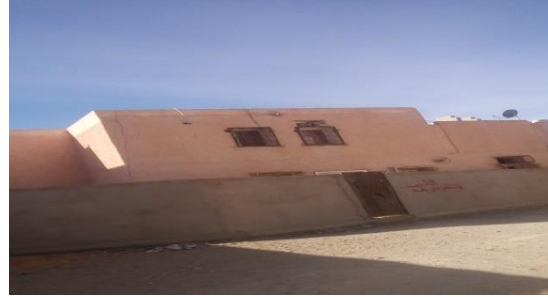
صورة رقم 63: تبين اضافة سياج للنوافذ

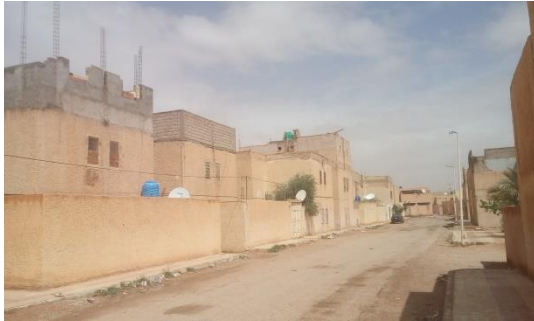
صورة رقم 66 : تبين زيادة في عدد الطوابق

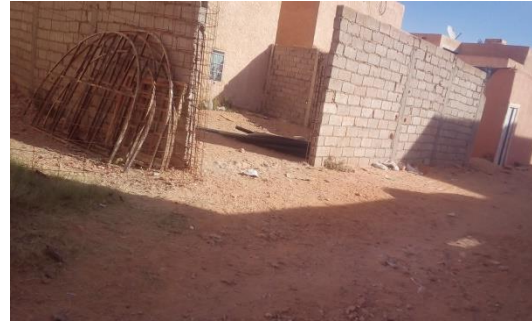
صورة رقم 65 : تبين حيازة لمساحة المجاورة

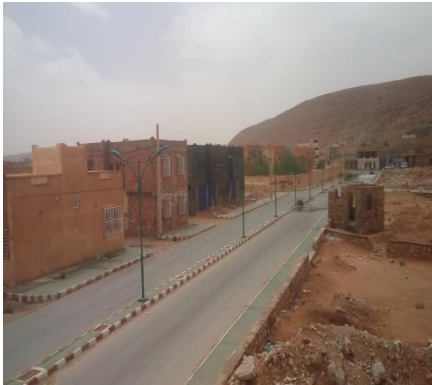
صورة رقم 67 : يبين طريق في حالة جيدة

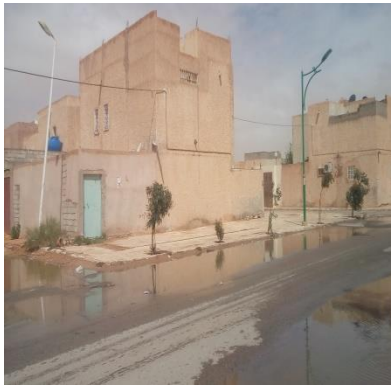
صورة رقم 66: يبين طريق في حالة متوسطة

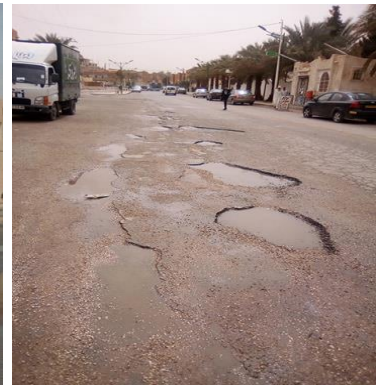
من خلال نتائج الاستمارة نجد ان اغلبية أفراد العينة يرى 80% من شوارع وطرقات الحي غير معبدة وتمثل الثالثة ، ومن خلال الزيارة الميدانية نجد 49% من طرقات في حالة جيدة ونسبة 29% في حالة متوسطة ، أما نسبة المتبقية 22 %فتمثل الطرقات التي تعاني من مشاكل ( الحفر - غير معبدة - تتقصها صيانة- وجود مستنقعات خاصة في ايام الامطار، انتشار النفايات...الخ).

صورة رقم 65 : يبين طريق في حالة رديئة

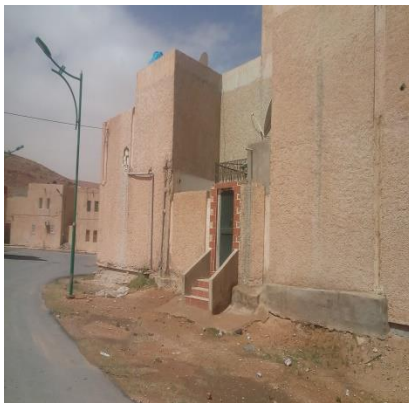
فيما نجد 40% من العينة المدروسة ان الشوارع بها ارصفة، و80% ليس بها ارصفة ، فيما نجد ان نسبة تواجد الأرصفة داخل الحي، شبه منعدمة .

صورة رقم 70 : يبين انعدام الرصيف بالحي

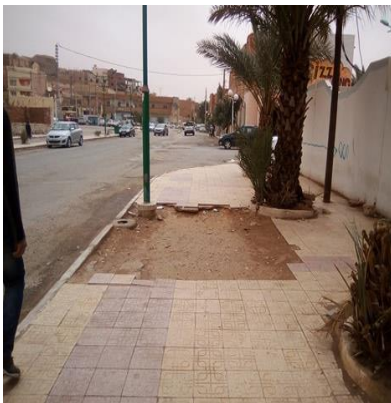
صورة رقم 69 : يبين رصيف في حالة رديئة

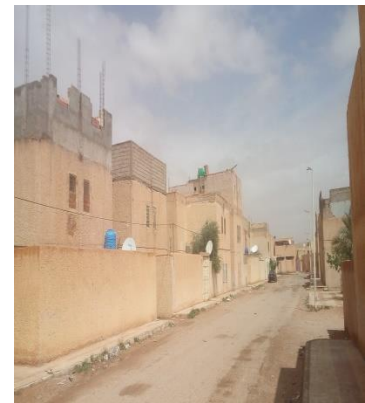
صورة رقم 68 : يبين تواجد الرصيف داخل الحي

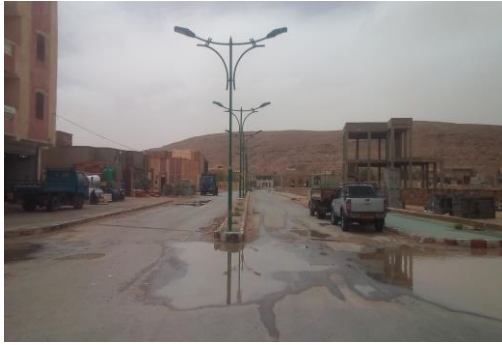
صورة رقم 72: الانارة العمومية في حالة جيدة

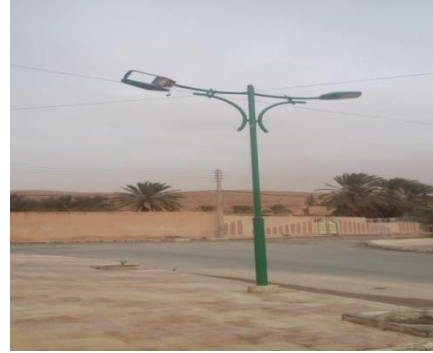
فيما يعاني الحي من انعدام الانارة في الليل مما يؤكد ان شبكة الانارة معطلة وتنقصها الصيانة وان اغلب المناطق التي تعمل بها الانارة هي تلك القريبة من الطرق الرئيسية.

صورة رقم 71: الانارة العمومية في حالة

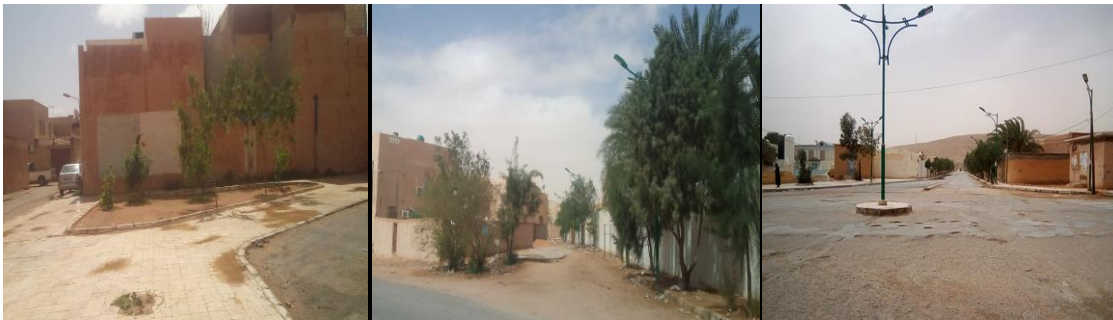
من خلال الزيارة الميدانية نجد ان المساحات الخضراء بالحي تعاني من انعدام التهيئة والنظافة اين تنتشر بهذه المساحات النفايات والتي تكون سببا في انتشار الحشرات وتشويه المنظر العام للحي، كما نجد منها في حالة متدهورة وغير مهينة لاستقبال السكان، كما يرغب سكان الحي في تواجد مساحات خضراء وفضاءات عامة، حيث نجد ان 88% من السكان لديهم رغبة في استخدام مثل هذه الفضاءات، كما يمكن لهذه الفضاءات والمساحات الخضراء تحسين المنظر العام للحي وتلطيف الجو كما تساعد في خلق فضاءات للالتقاء بين مختلف افراد الحي وتقوية العلاقات الاجتماعية ، حيث يمكن تفسير ذلك بالتناقض بين ما هو ظاهر على أرض الواقع وما هو موجود داخل المخططات، حيث أن هناك مساحات مخصصة لهذا الغرض إلا أنها تلعب دور آخر وهو مكان لاحتواء القمامة او دكن السارات المعطلة

صور 73: لبعض مساحات الخضراء بالحي

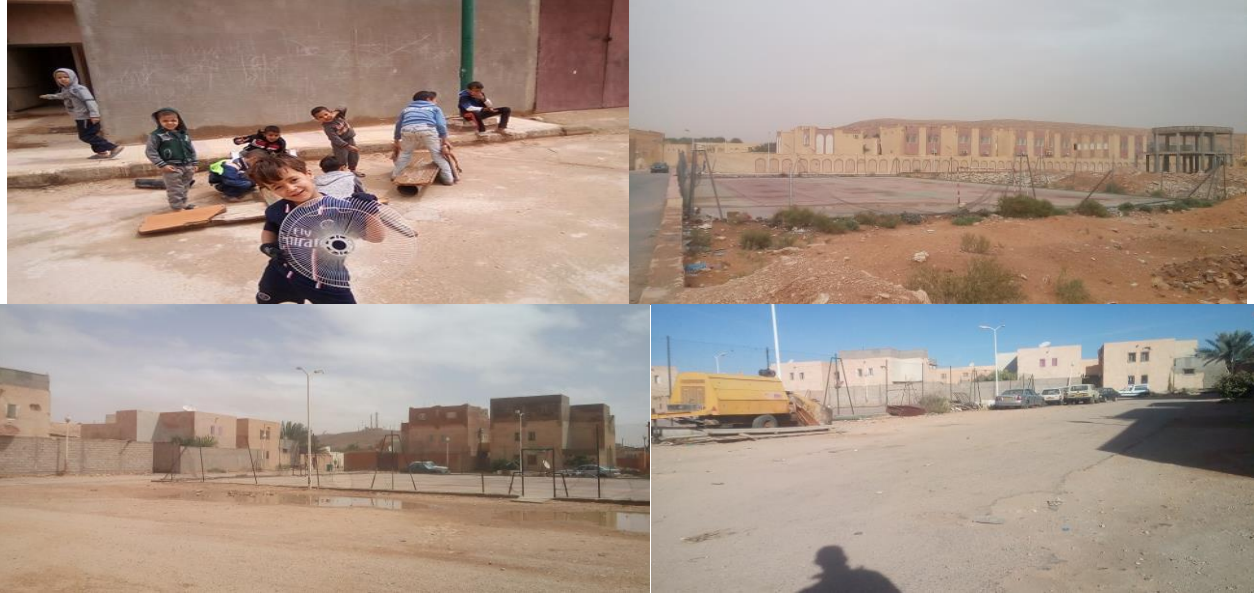
تعد مساحات اللعب المتواجدة في الحي مخصصة للنشاطات الرياضية وليست مخصصة للأطفال صغار السن لان الأرضية الاسمنتية قد تسبب للأطفال جروح وكسور وذلك ما أعرب عنه سكان الحي حيث يرون ان تهيئة المساحات غير ملائمة مع سن الأطفال كما يرون ان هذه المساحات غير مهيئة وغير مدروسة لتواجدها قرب السكنات مما تاتر عليهم من ضوضاء وكلام فاحش .

صورة رقم 74: تبين مشاكل التي تعاني منها مساحات لعب الاطفال
