**République Algérienne Démocratique et Populaire**

*Ministère de l'Enseignement Supérieur et de la Recherche scientifique*

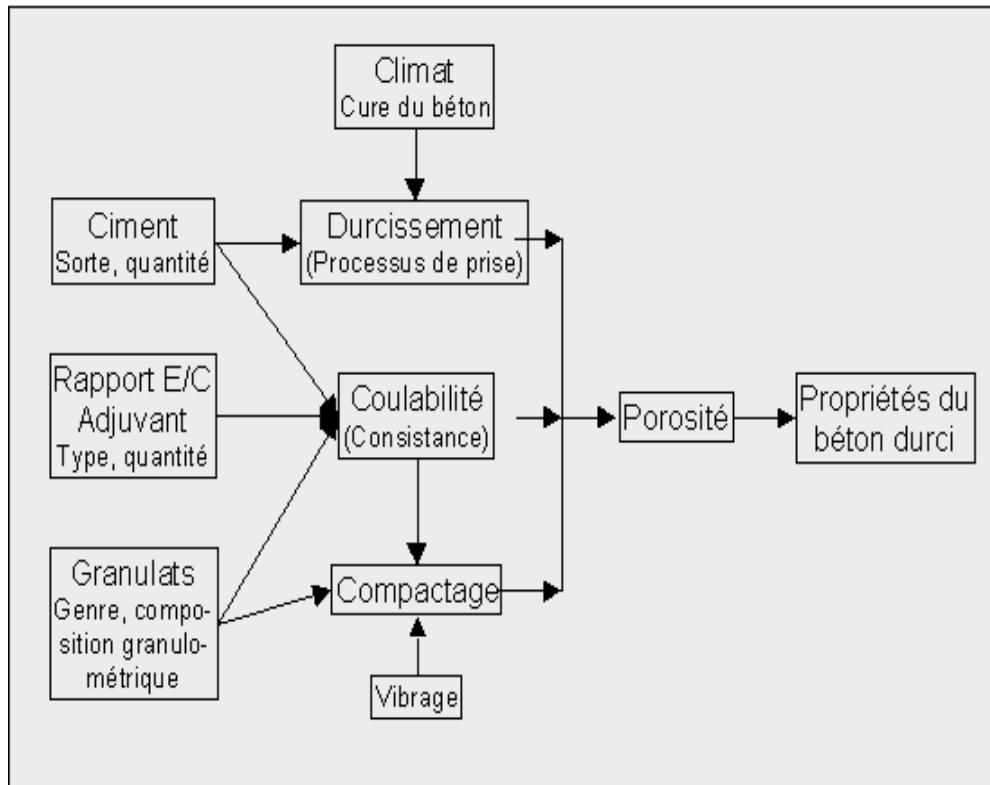
Fig. 1.1: Représentation schématique des facteurs technologiques influant de manière déterminante sur la durabilité du béton

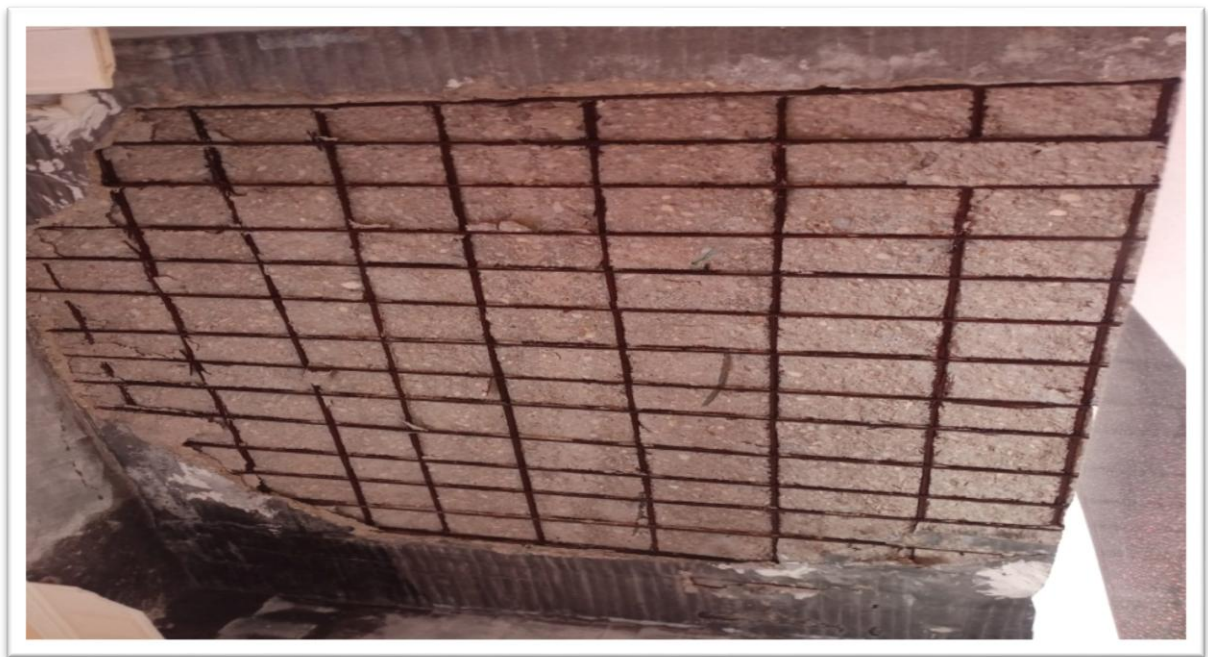
*Fig. 1-2. - Délamination dues à la corrosion dans une dalle en béton armé.*

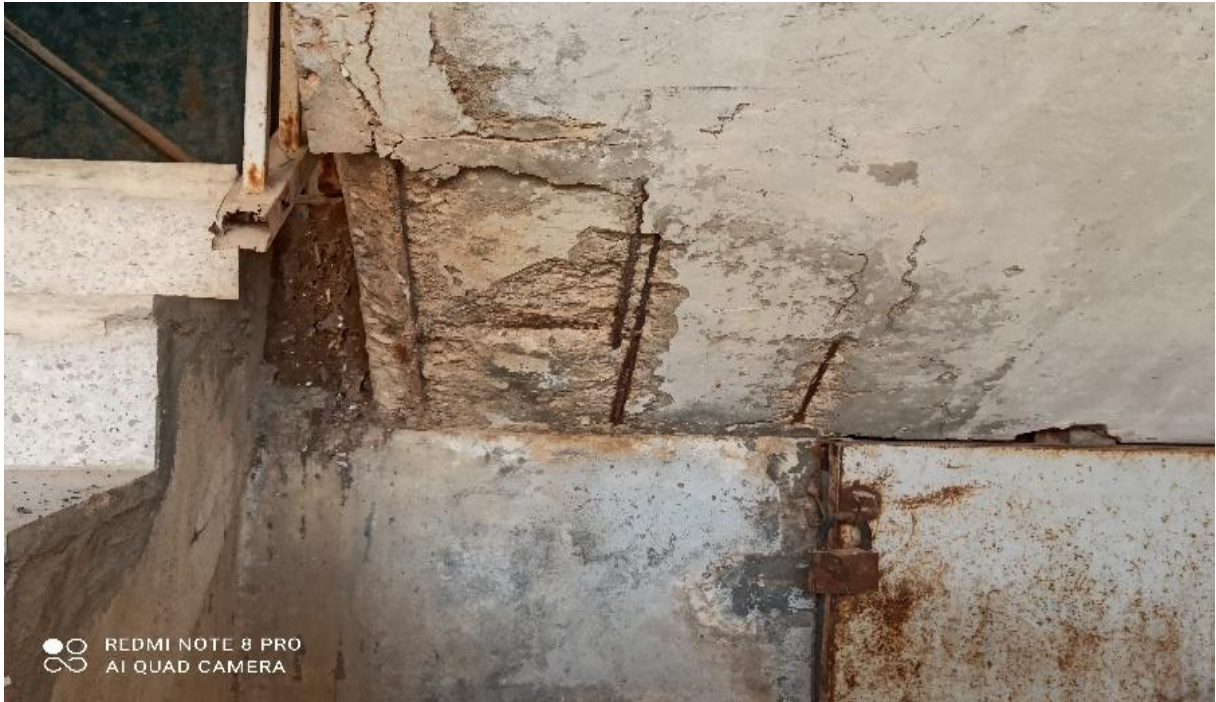
*Fig. 1.3- Délamination de la paillasse d'un escalier en béton armé.*

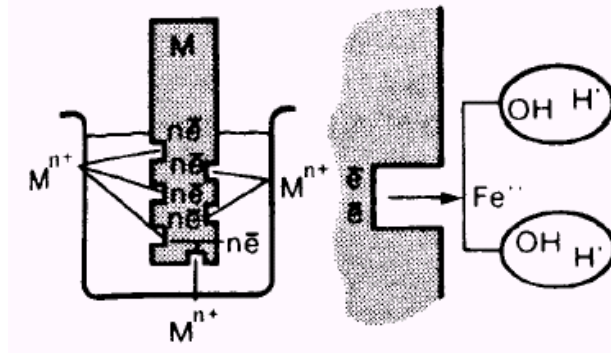
*Fig. 1.5 - Dissolution anodique du fer. [tiré de : Palissy, B. 1980 Des matériaux, Édition de l'École polytechnique de Montréal, 474 p.].*

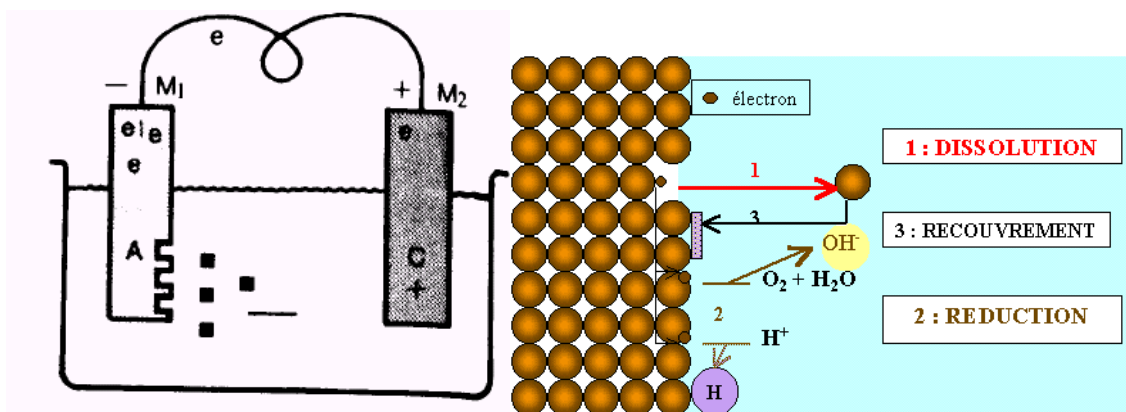
*Fig. 1.6 Les réactions fondamentales de métaux reliés électriquement, en contact avec. La corrosion métallique .un électrolyte.*

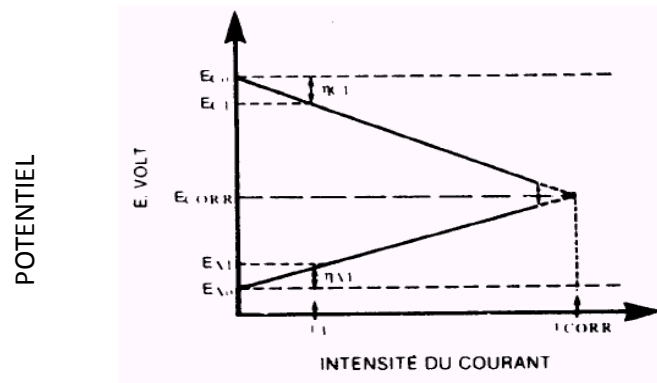
**Fig. 1.7 - Évolution du potentiel de l'anode et de la cathode en fonction du courant de corrosion.** [tiré de : Palissy, B. 1980 *Des matériaux*, Édition de l'École polytechnique de Montréal, 474 p.].

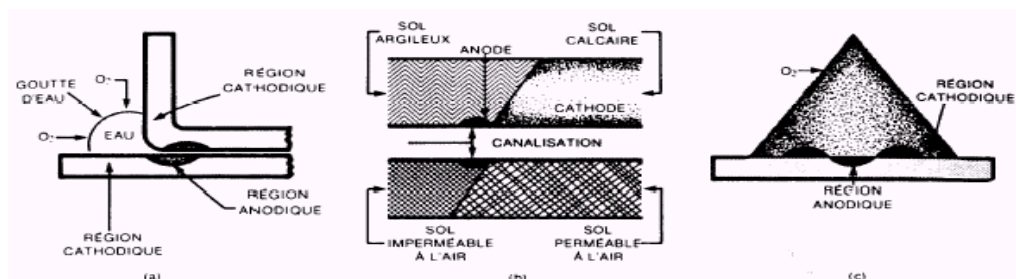
**Fig. 1.8 - Quelques exemples de corrosion engendrés par différences de concentration en oxygène.**

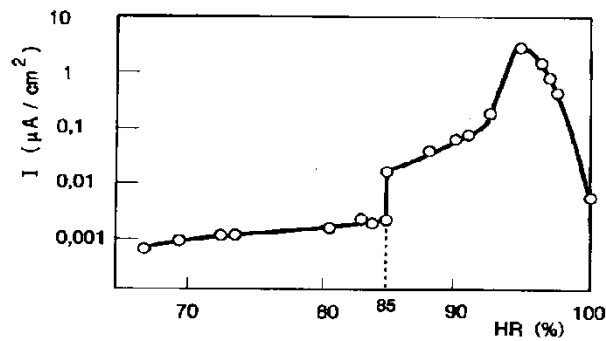
Effet de la teneur en eau sur vitesse de corrosion

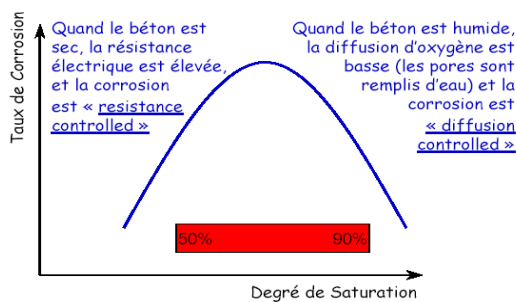
**Figure 1.8. Variation de la vitesse de corrosion mesurée avec des cellules électrochimiques en fonction de l'humidité relative, d'après.**

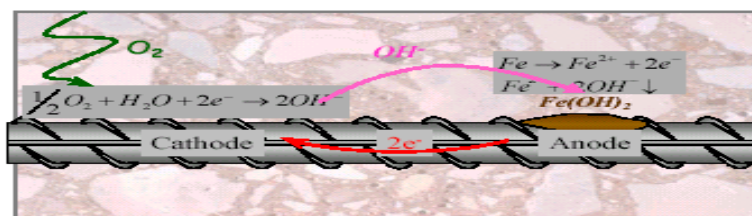
**Corrosion active** - la vitesse est contrôlée par:

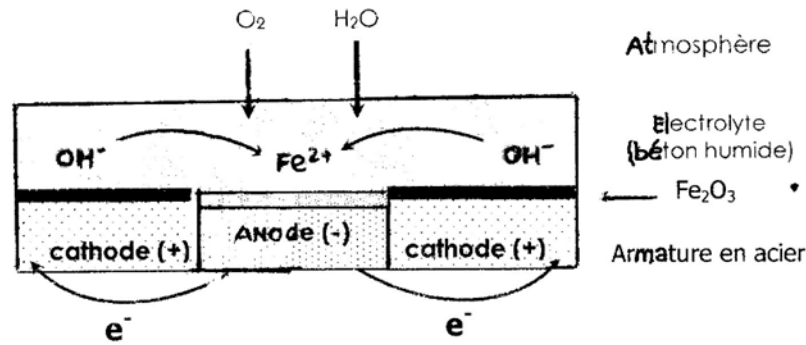
*Fig. 1.9 - Représentation schématique du mécanisme de la corrosion des aciers d'armature dans le béton. (www.memoireonline.com)*

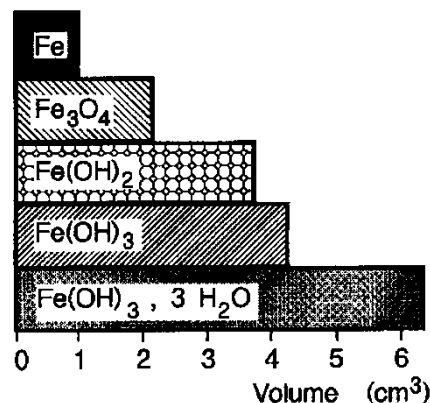
*Fig. 1.10 - Volume relatif des produits d'oxydation du fer. [tiré de Metha, P.K. Concrete Structures, Properties and Materials, Prentice Hall, New Jersey, 1986, 449 p].*

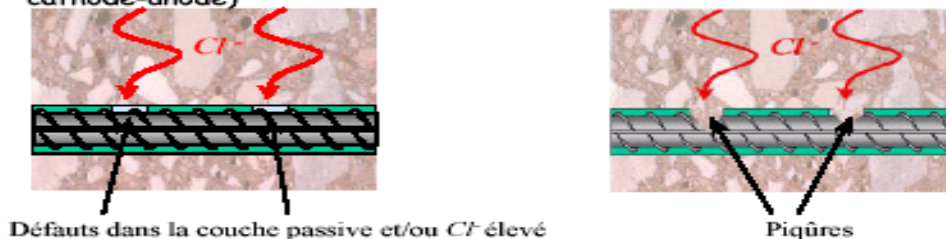
*Fig 1.12 effet des chlorures*

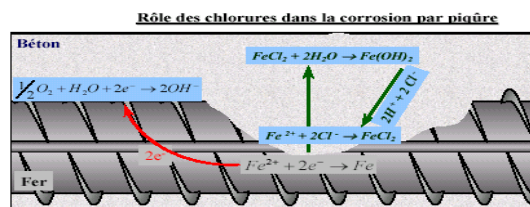
A quelque distance de l'anode, où la concentration de pH et d' $\text{O}_2$  est plus élevée, le  $\text{FeCl}_2$  se dégrade,  $\text{Fe}(\text{OH})_2$  précipite, le  $\text{Cl}^-$  et  $\text{H}^+$  retournent à l'anode. Ainsi le processus se reproduit sans cesse et au lieu de s'étendre le long de la barre – la corrosion se poursuit localement à l'anode et des piqûres profondes se forment.

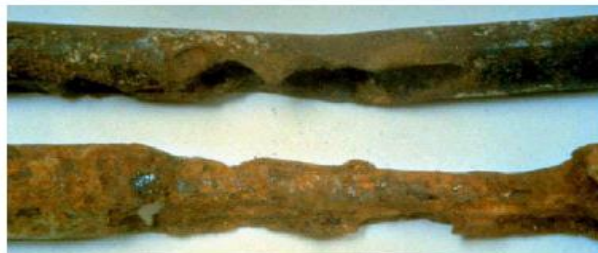
*fig.1.13. Piqûre profonde causée par une attaque de chlorure*

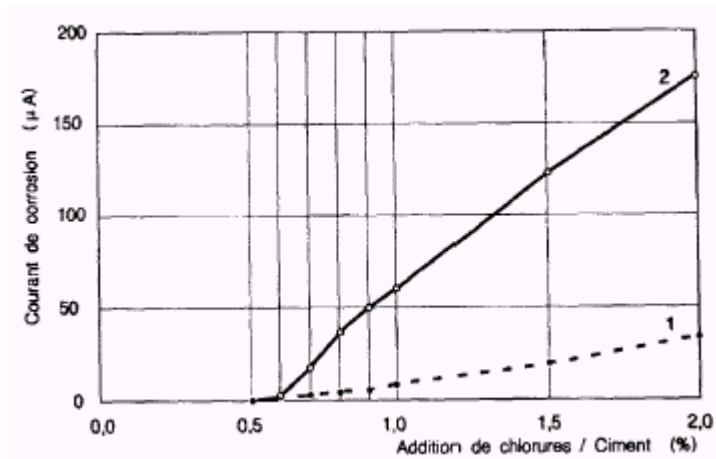
**Fig1.14 - Influence du pourcentage de chlorures introduits dans le béton sur le courant de corrosion ( $E/C = 0,60$  - après 100 jours (courbe 1) - après 1 an (courbe 2)). [tiré de Baron, J. et Ollivier, J.-P. *La durabilité des bétons*, Presses de l'École Nationale des Ponts et Chaussées, Paris, 1992, 453 p.]**

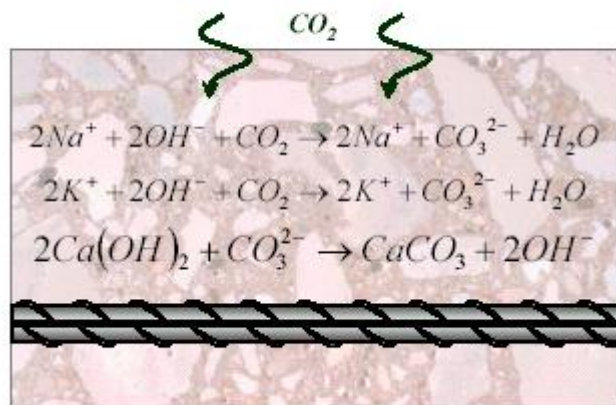
° Le film passif disparaît lorsque le pH devient inférieur à environ 12.

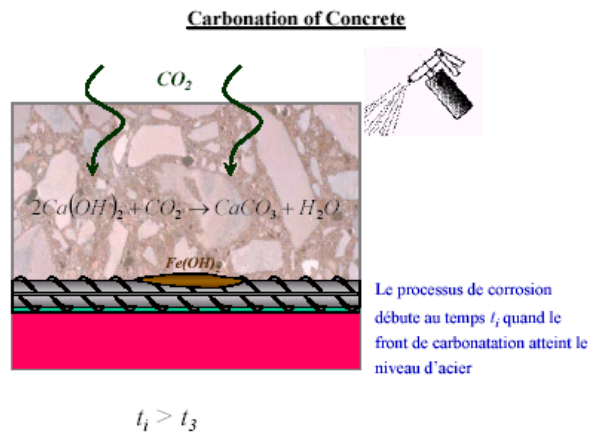
**fig.1.15 mécanisme de carbonatation du béton**

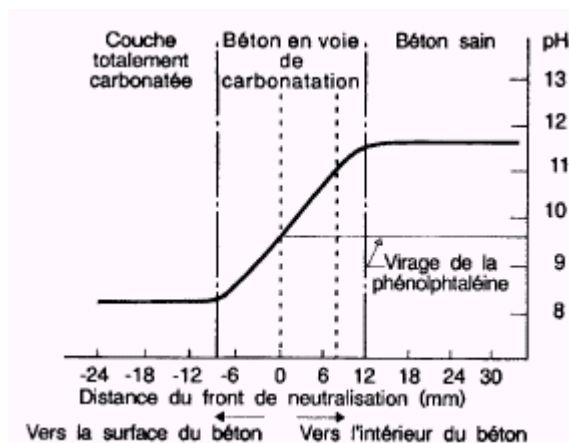
### Taux de corrosion

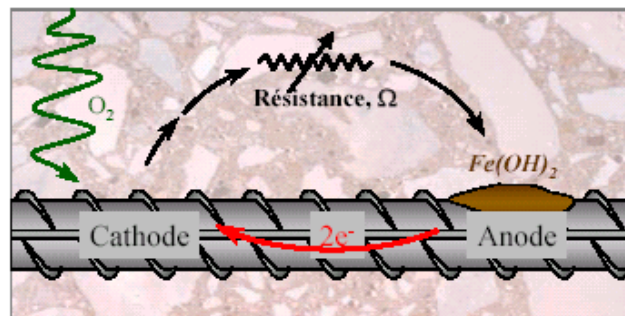
Le taux de corrosion, une fois débuté est contrôlé par:

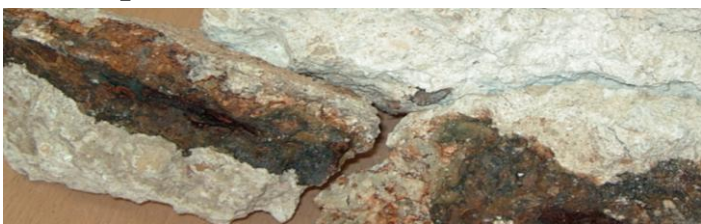
La corrosion des armatures induites des taches de couleur rouille sur le béton adiacent

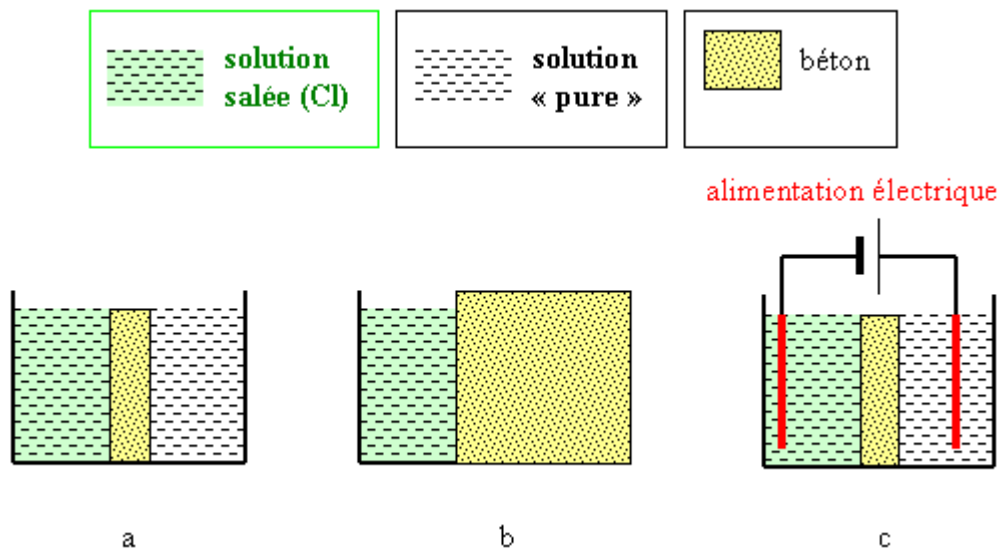
- Détermination du coefficient de diffusion  $D$  des chlorures dans le béton
- a) diffusion en régime stationnaire,  $D$  est déterminé en dosant les chlorures qui traversent l'éprouvette de béton, jusqu'à la solution initialement " pure "
- b) diffusion en régime non stationnaire,  $D$  est déterminé à partir du profil de teneur en chlorure dans le béton
- c) migration sous champ électrique,  $D$  est déterminé en régime stationnaire, comme pour a)

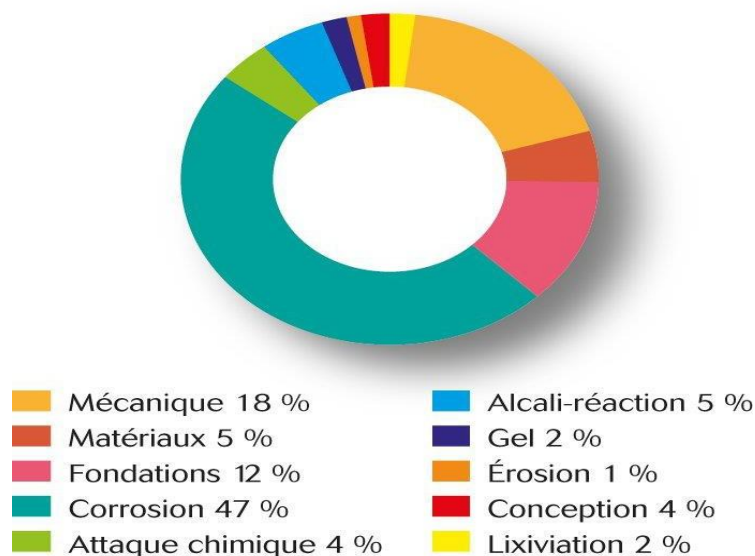
**Figure I-17 Pourcentage des facteurs de dégradations des ouvrages**

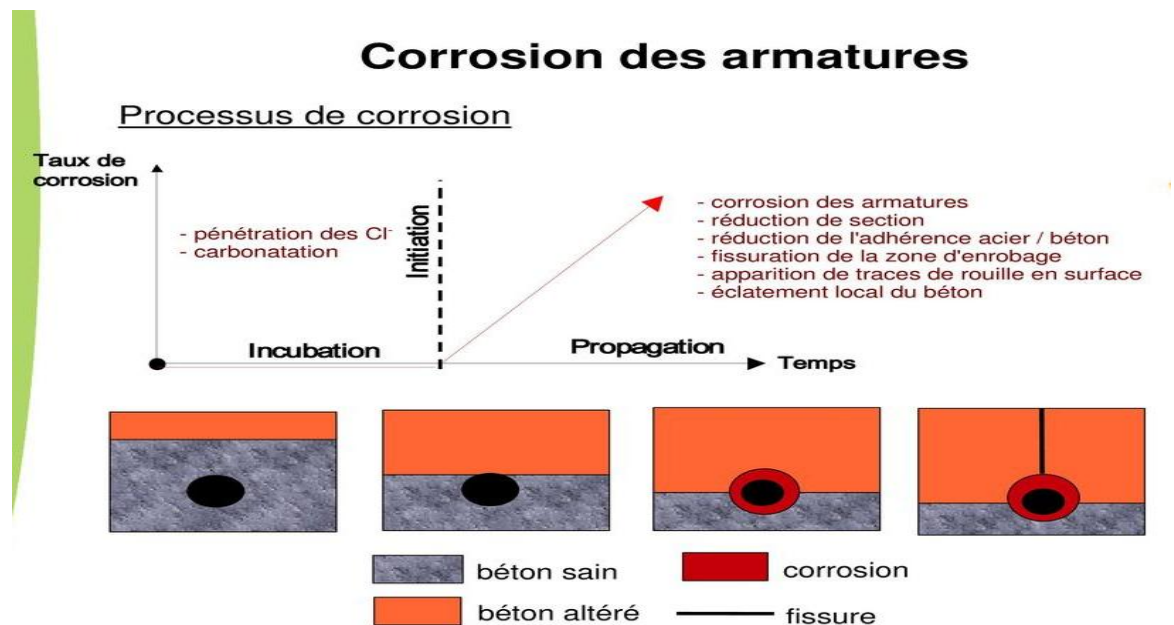
**Fig 1.18 :La corrosion des armatures**

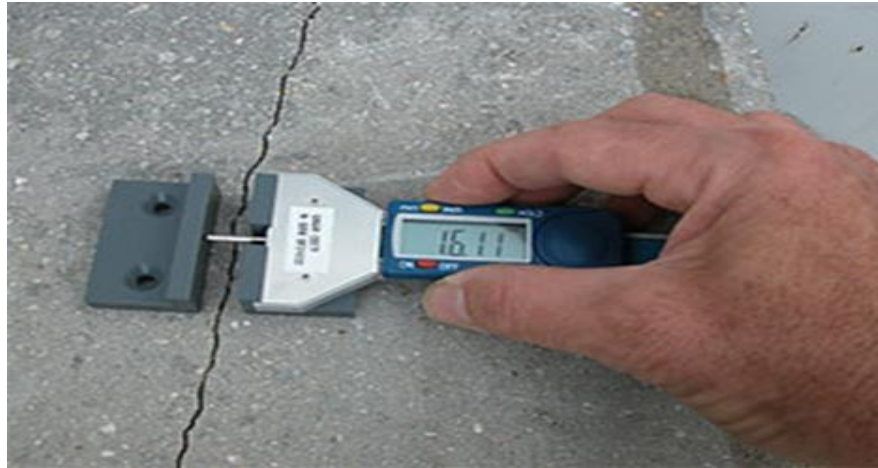
**Figure 1.19: JAUGE GINGER CEBTP - FISSUROMETRE DIGITAL<sup>17</sup>**

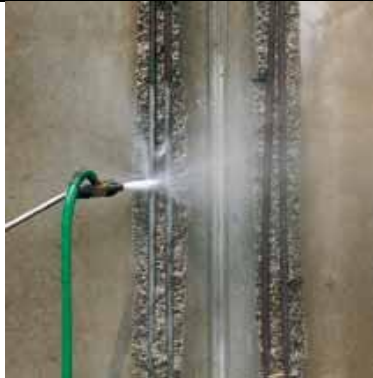
<p>Étape 2: L'élimination des parties oxydées se fait par brossage métallique, repiquage, sablage.</p>

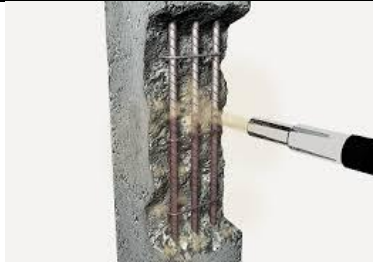
<p>Etape 3: Protection contre la corrosion des armatures.</p>	<p>EN 1504-7</p>

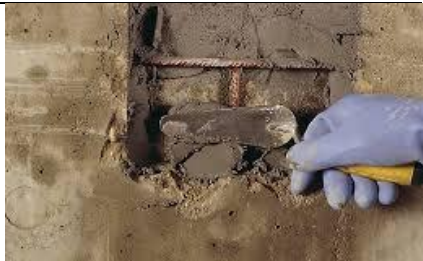
<p><b>Etape 4: Remplaçant le béton pollué ou carbonaté par du béton ou du mortier neuf conformément à la norme.</b></p> <p><b>Humidifiez abondamment les parties à réparer</b></p> <p><b>Laissez ressuyer : le béton doit être humide mais non ruisselant</b></p> <p><b>Appliquez le mortier.</b></p> <p><b>Coulage ou injection de béton ou mortier pour des volume de béton importants ou des épaisseurs de béton au moins 5 à 10 cm:</b></p> <p><b>pour le coulage,</b></p> <p><b>possibilité de connexions avec le support</b></p> <p><b>ajustement nécessaire des coffrages.</b></p>	<p><b>EN</b></p> <p><b>1504-9</b></p> <p><b>EN</b></p> <p><b>1504-3</b></p>

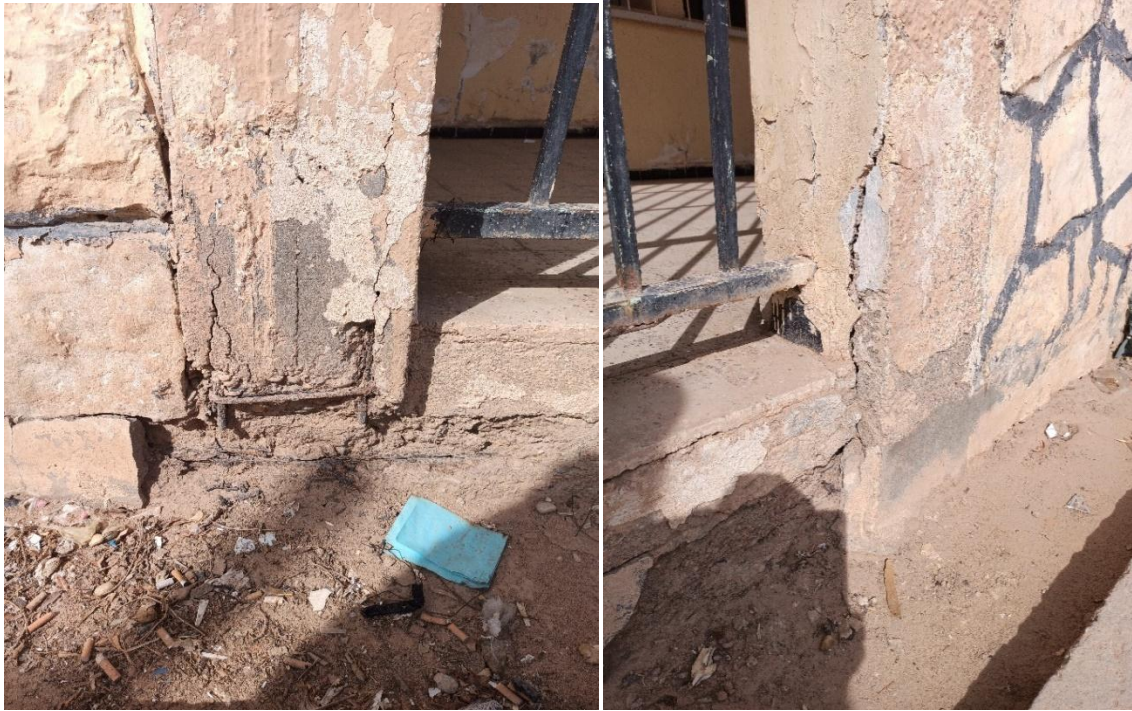
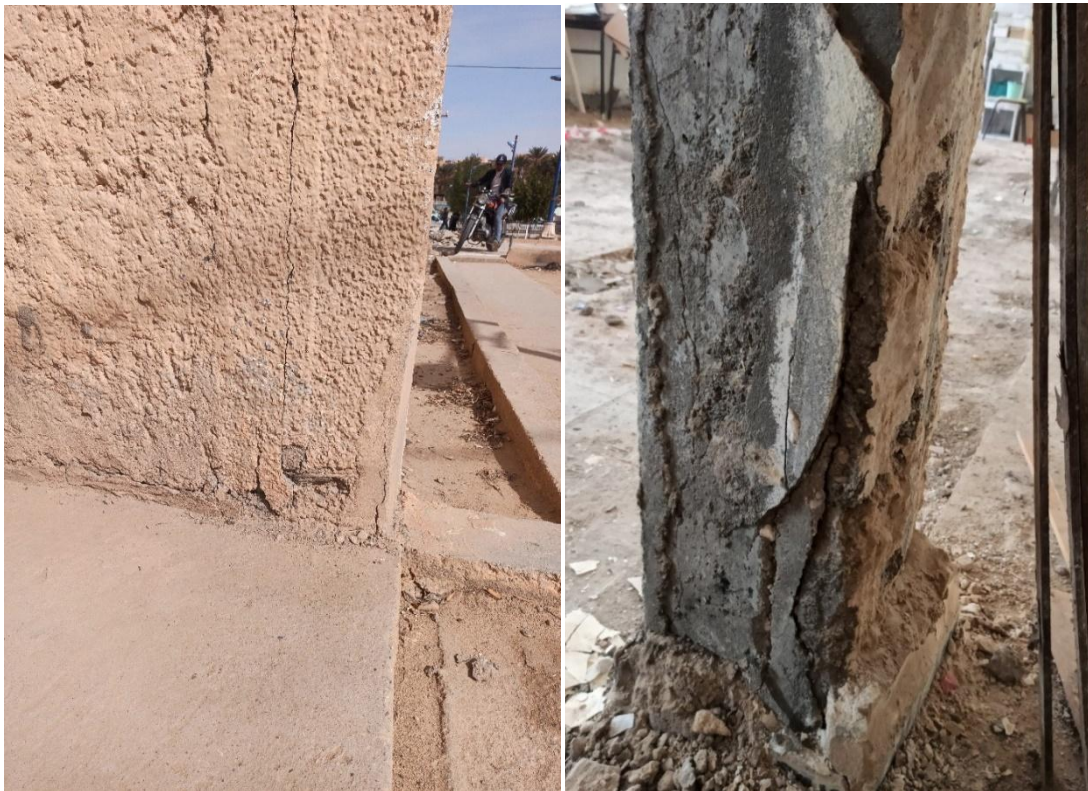
*Photo 2. 4-5-6-7 : état de gonflement en faisant de la corrosion des barres d'armature*

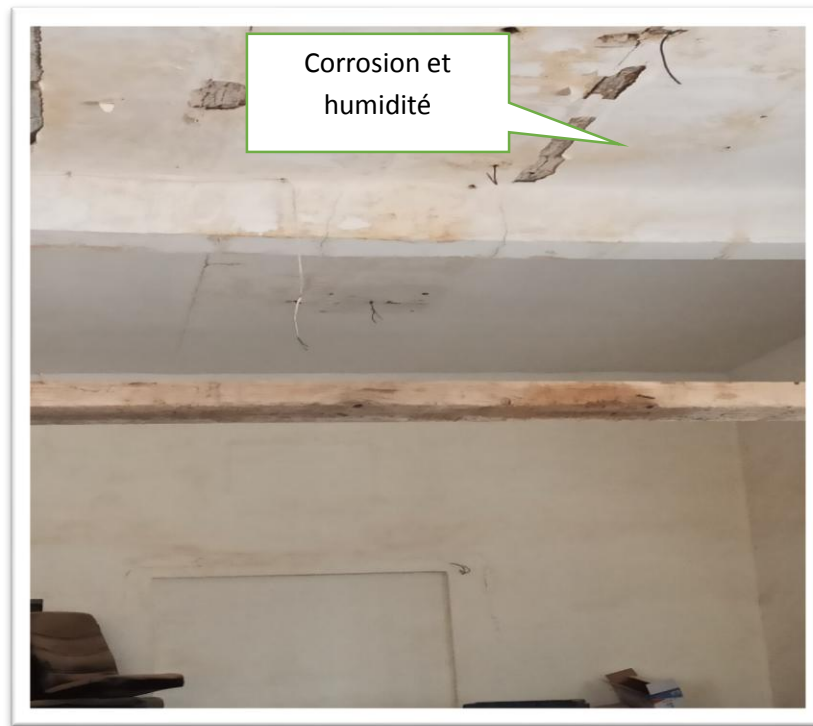
*Image 2.8 : Une image montrant l'état de la corrosion des barres d'armature de poutrelles*

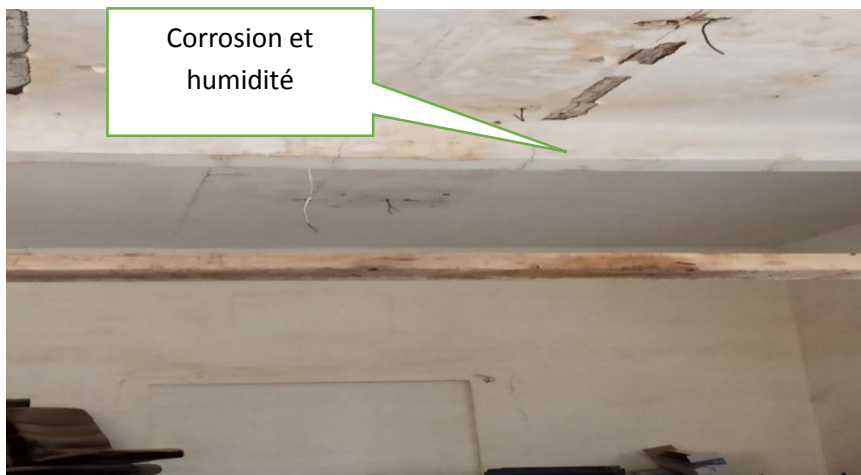
*Image2.9- : fissuration dans l'axe des poutres*

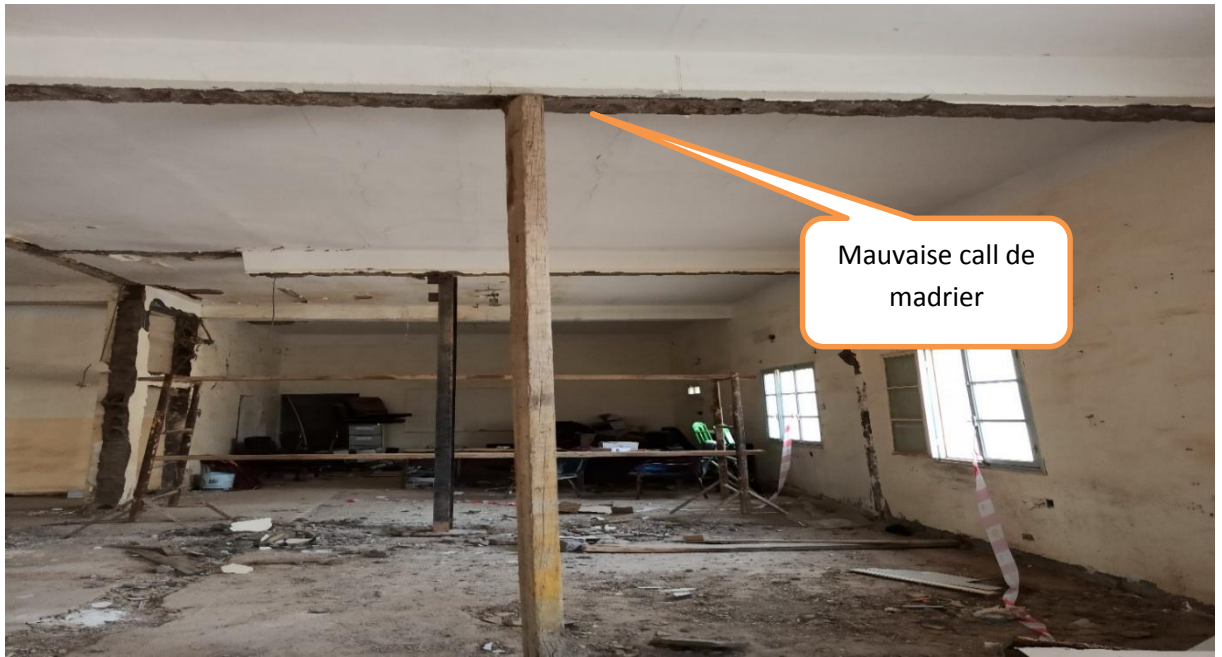
*Photo 2.13 . la mise en place d'une calle temporaire*

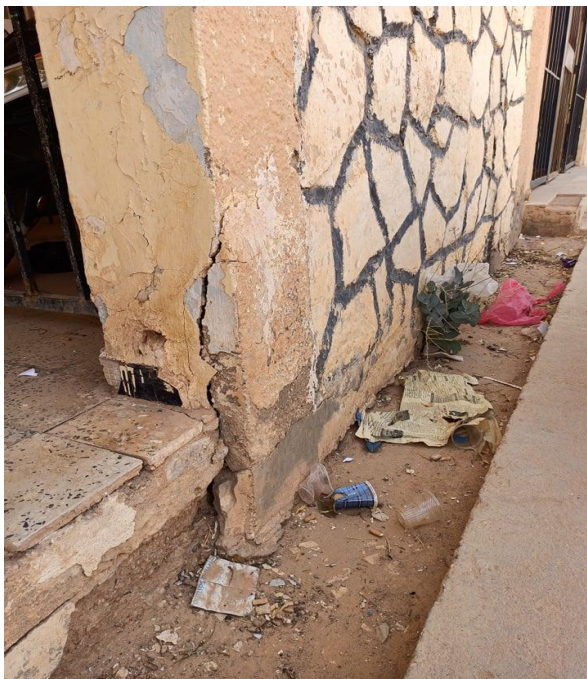
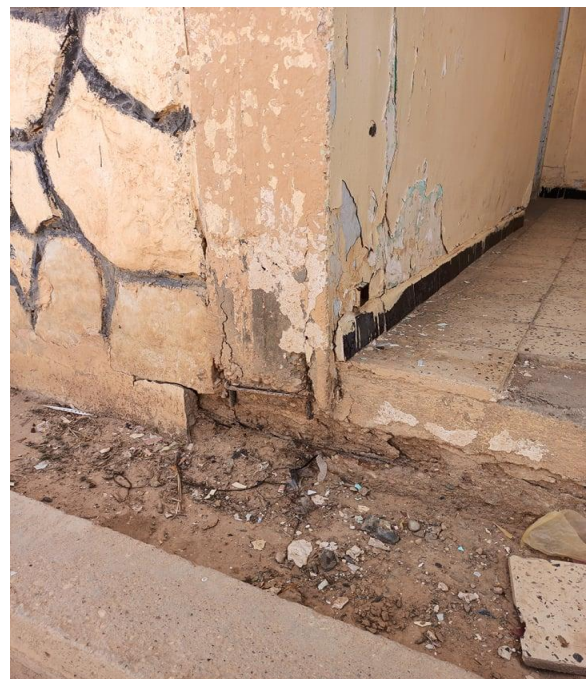
**Poteaux M1- M2-M4-M5-M8-M9- M11- M12-E1-L1**

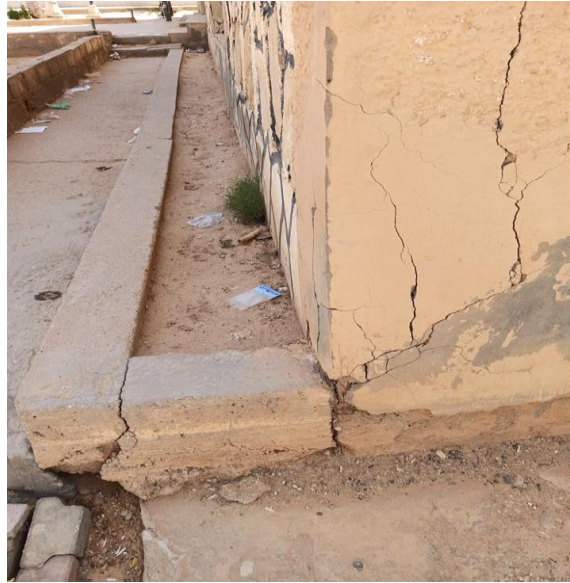
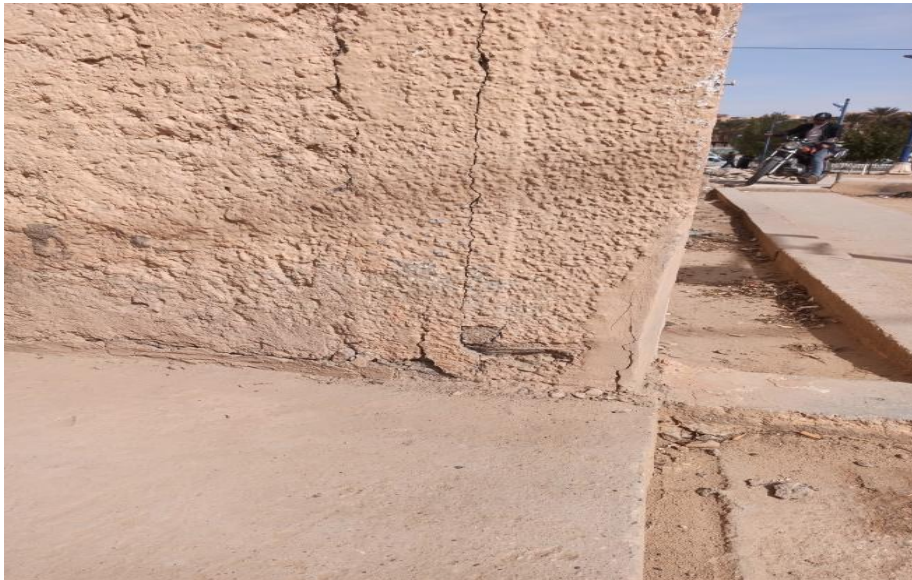
*Photos 2. -15- : . échantillon de poteaux corrosif*

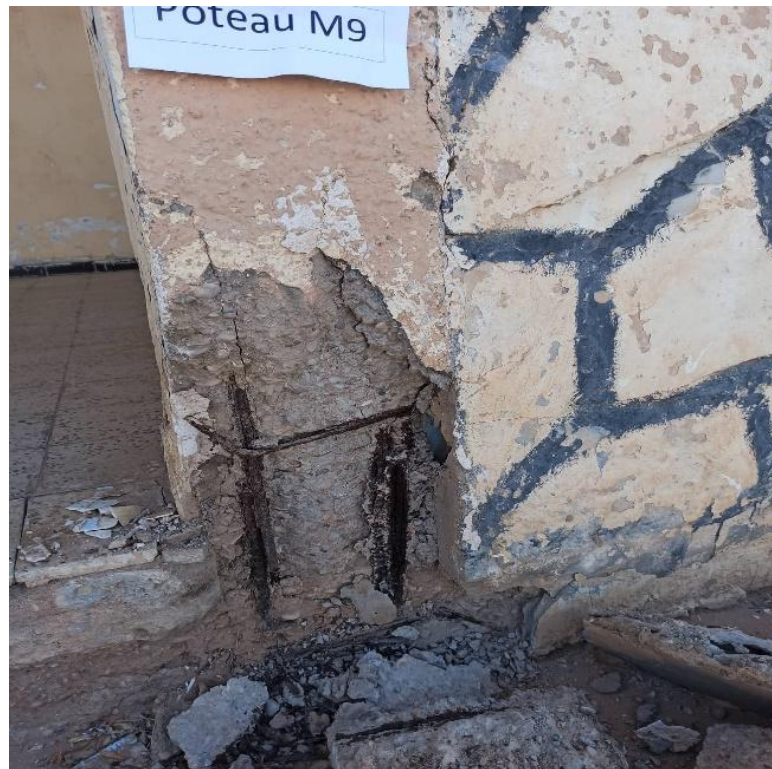
Et le béton s'est effondré d'une manière très claire

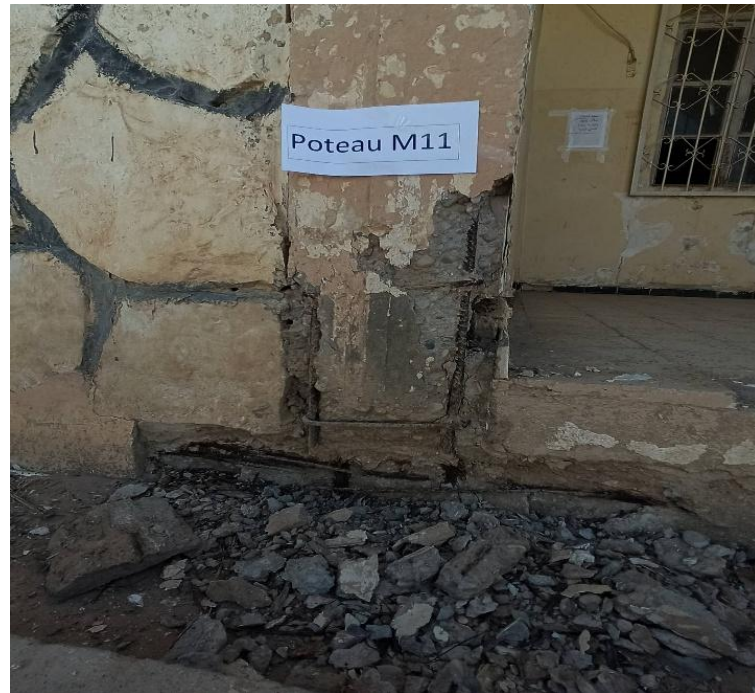
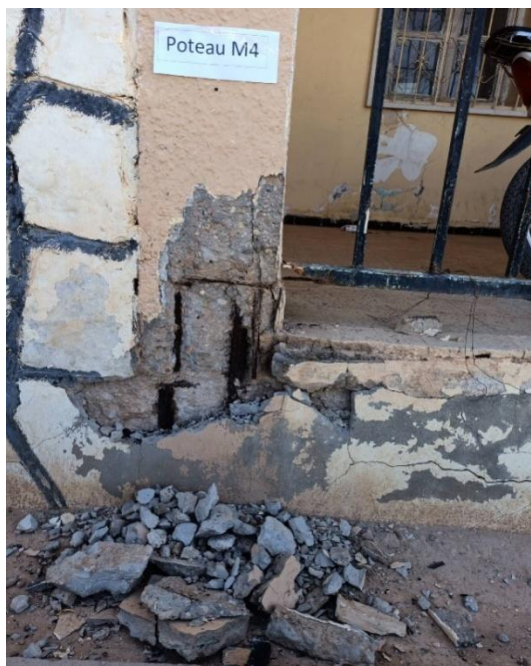
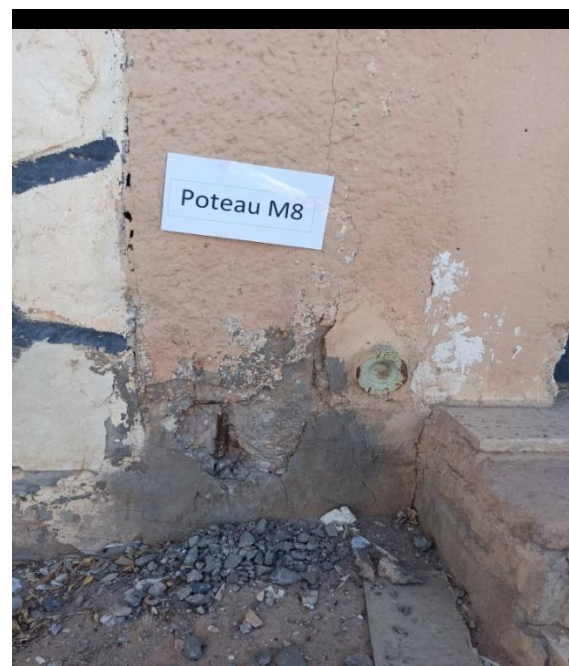
Photo 2. 16- : *échantillon de poteaux corrosif*

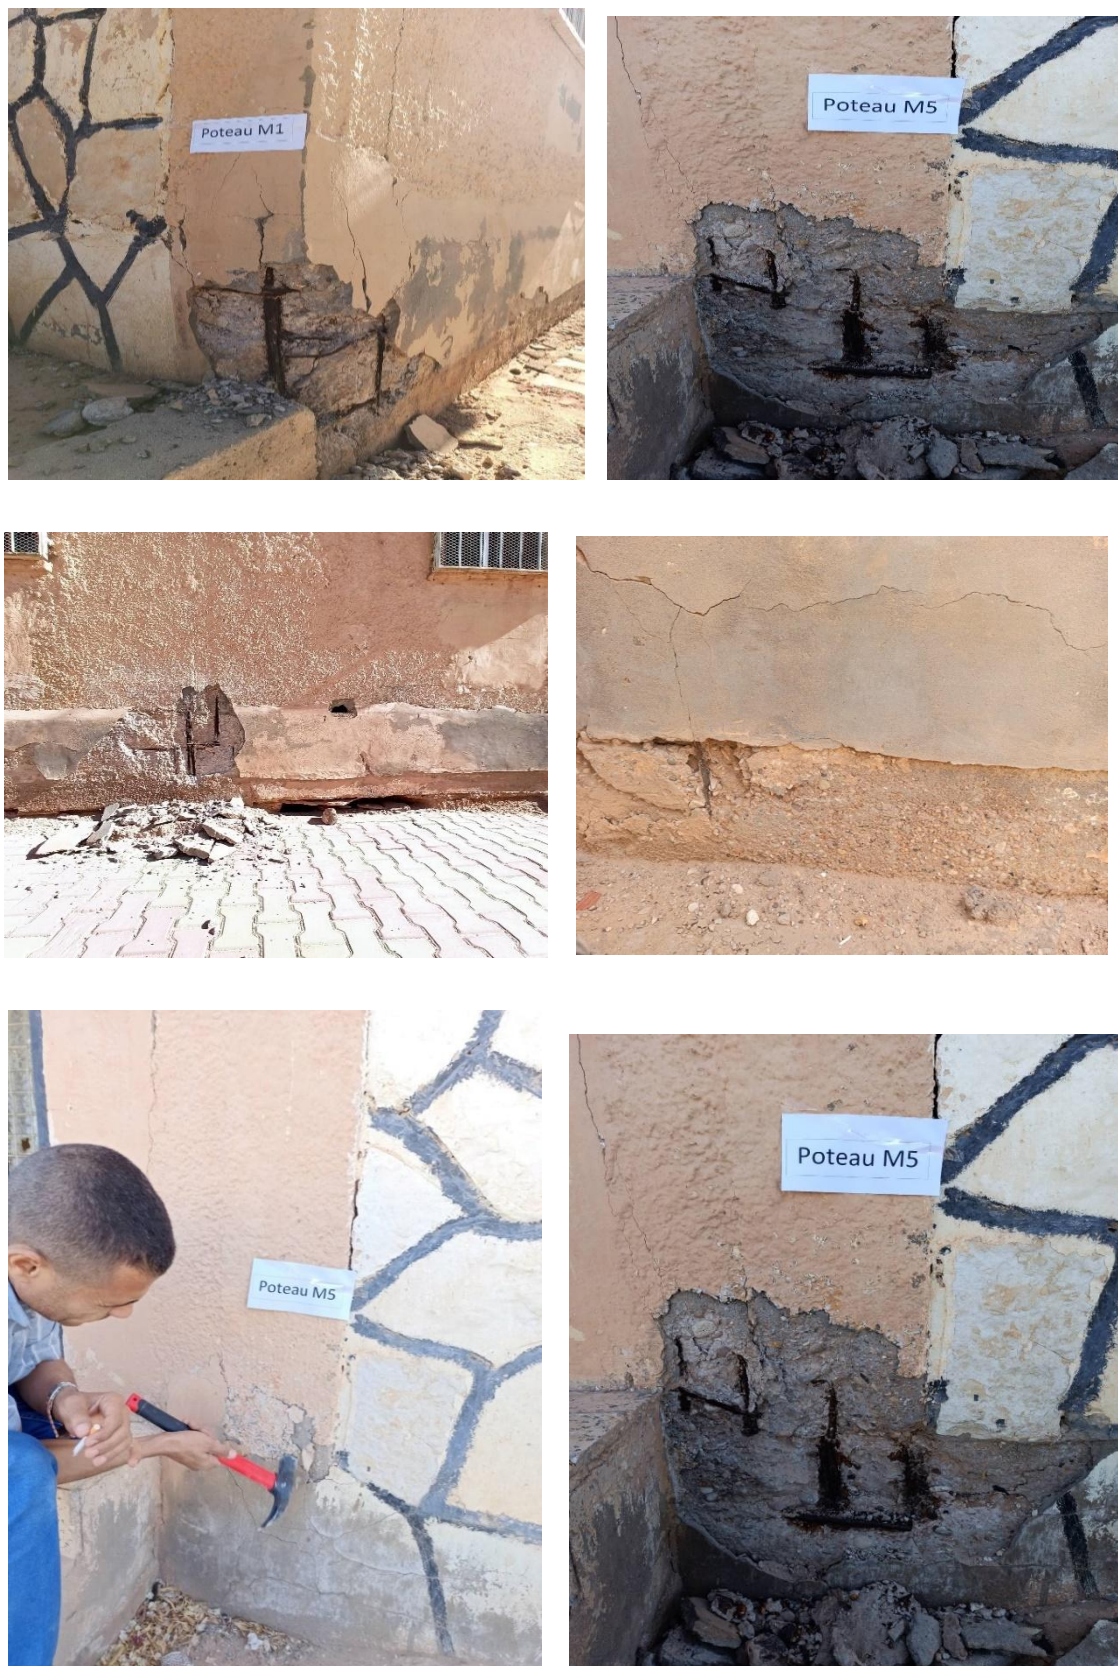
Photo 2.17- : échantillon de poteaux

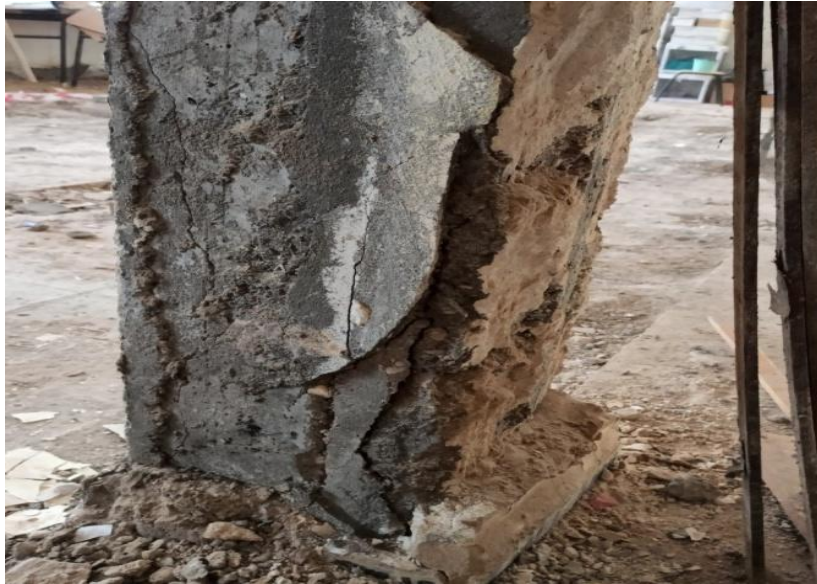
Photo 2. 18- : . Poteaux E3 avant test de marteau

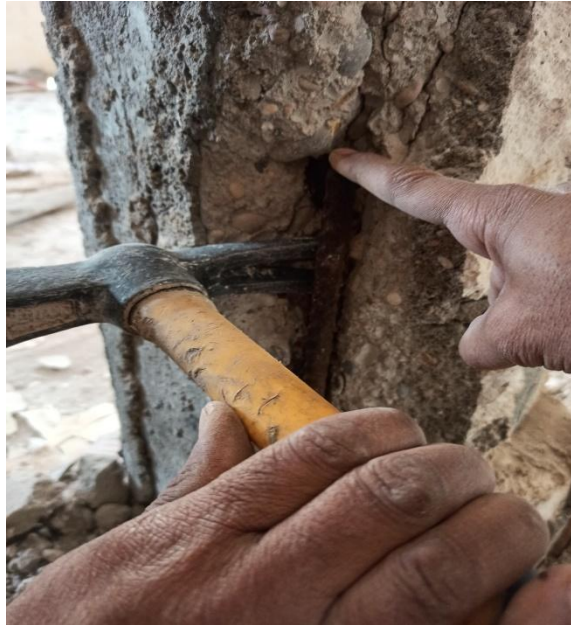
*Photo 2.19- : poteaux E3 après test de marteau*

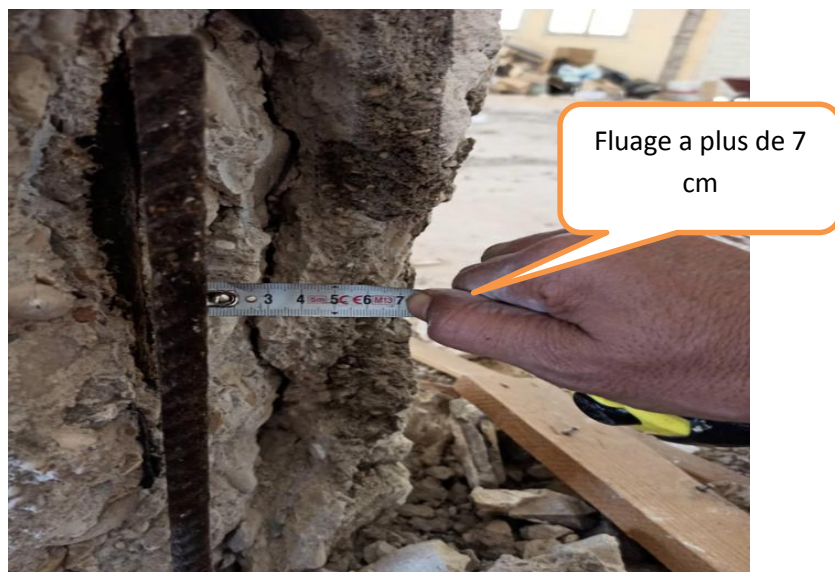
Photo 2. 20 : . le gonflement à plus de 7 cm

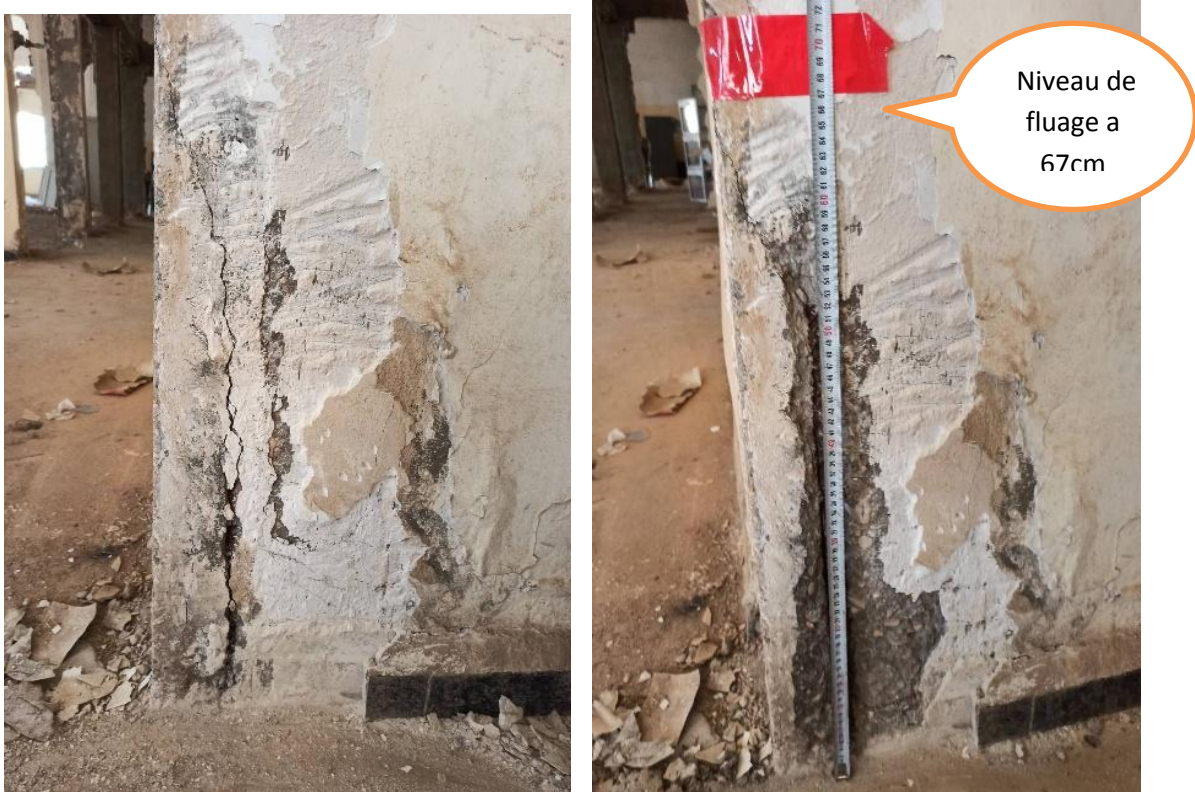
Photo 2.21- : poteaux B3-

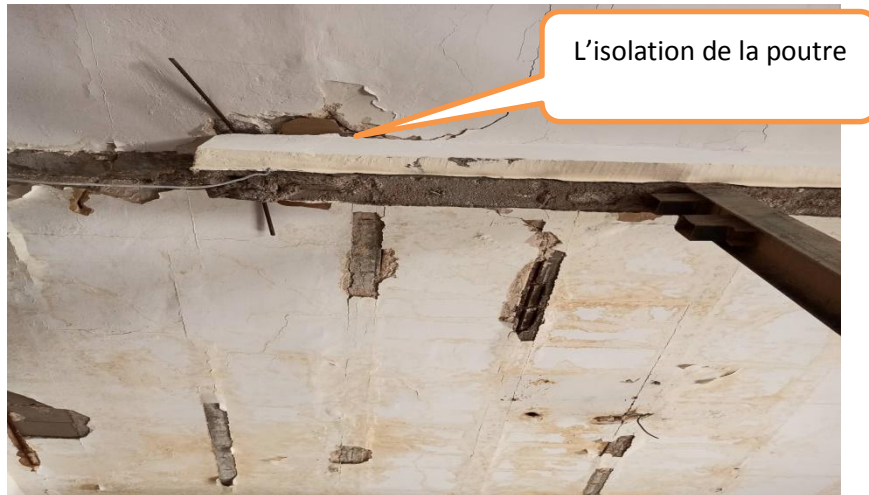
Photo 2.22 : *l'isolation de la poutre (pas d'encastrement)*

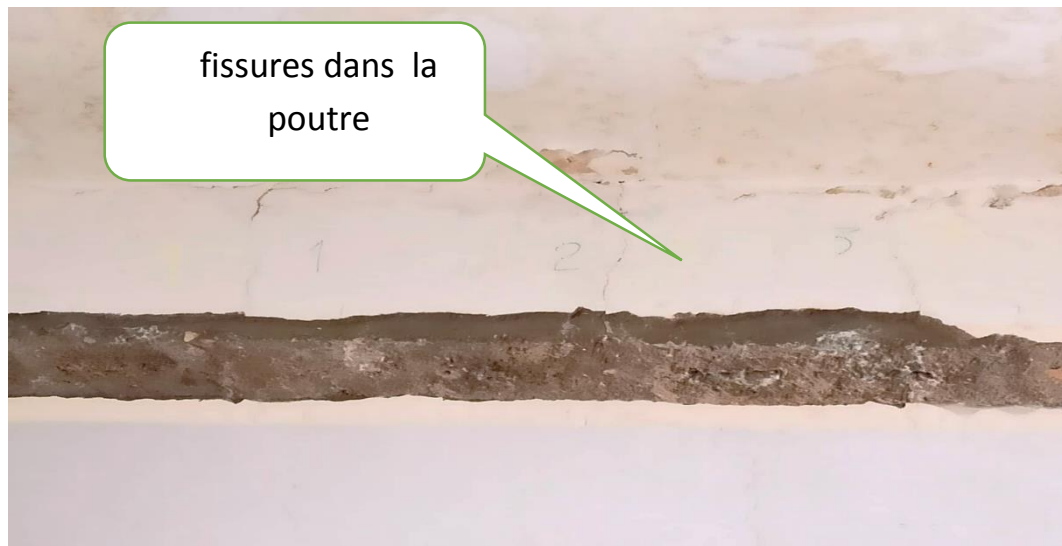
Photo 2.23 :. *les fissures dans la poutre*

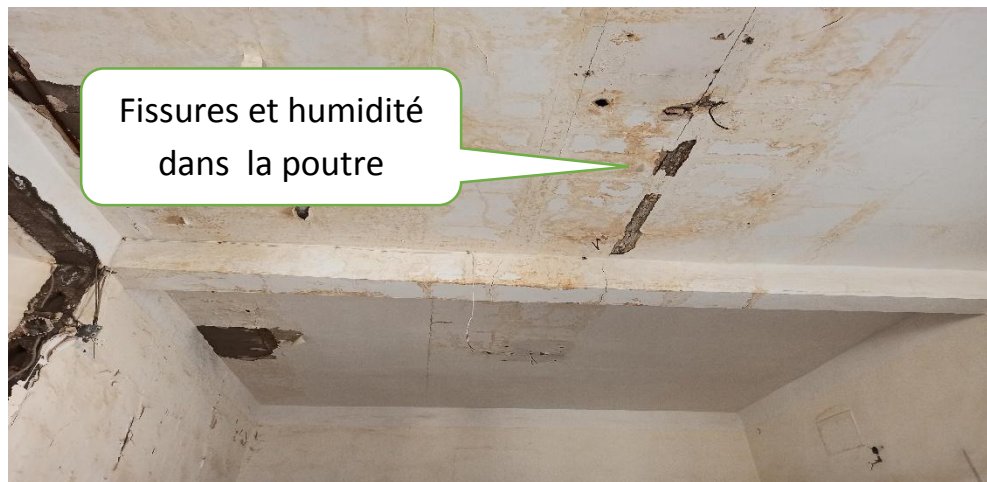
Photo 2.24 : les fissures et humidité
