**République Algérienne Démocratique et Populaire**

*Ministère de l'Enseignement Supérieur et de la Recherche scientifique*

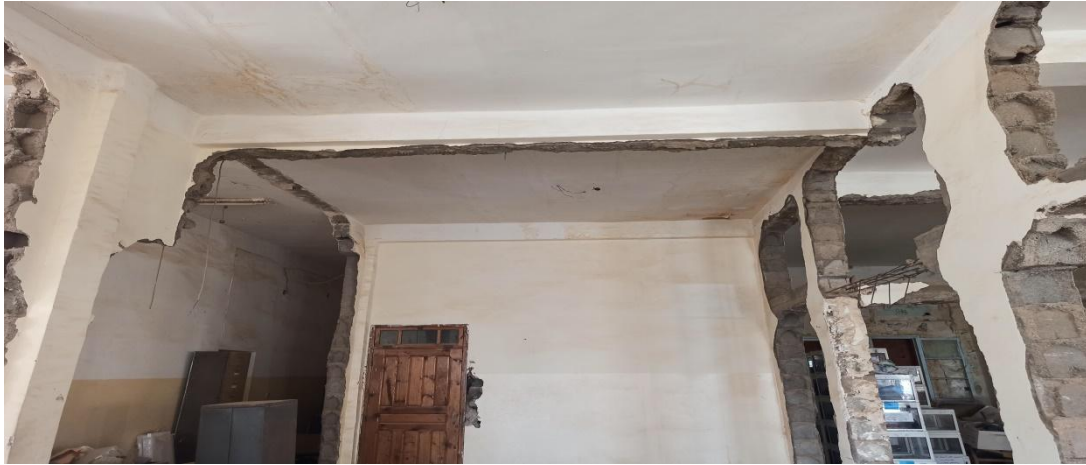
Photo 2.25 : *l'absence des appuis*

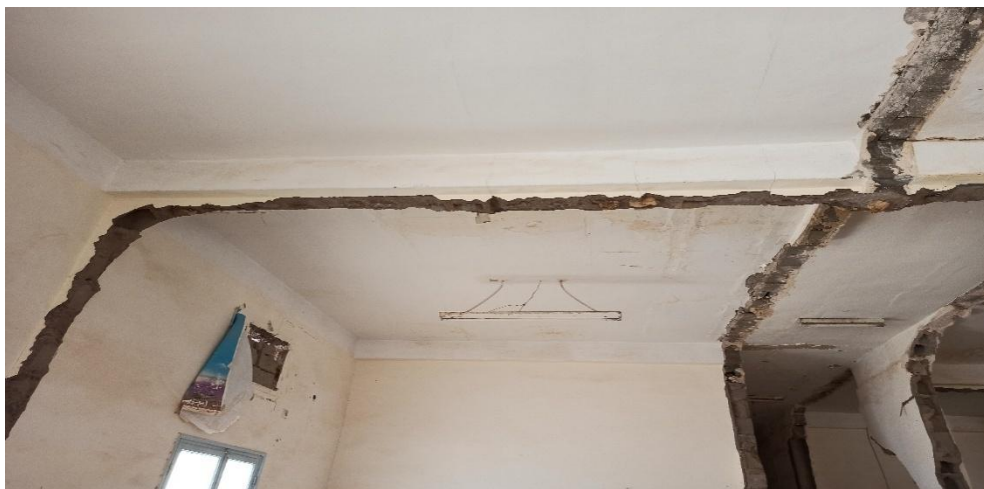
Photo 2.26 : *fissures et humidité dans la poutre*

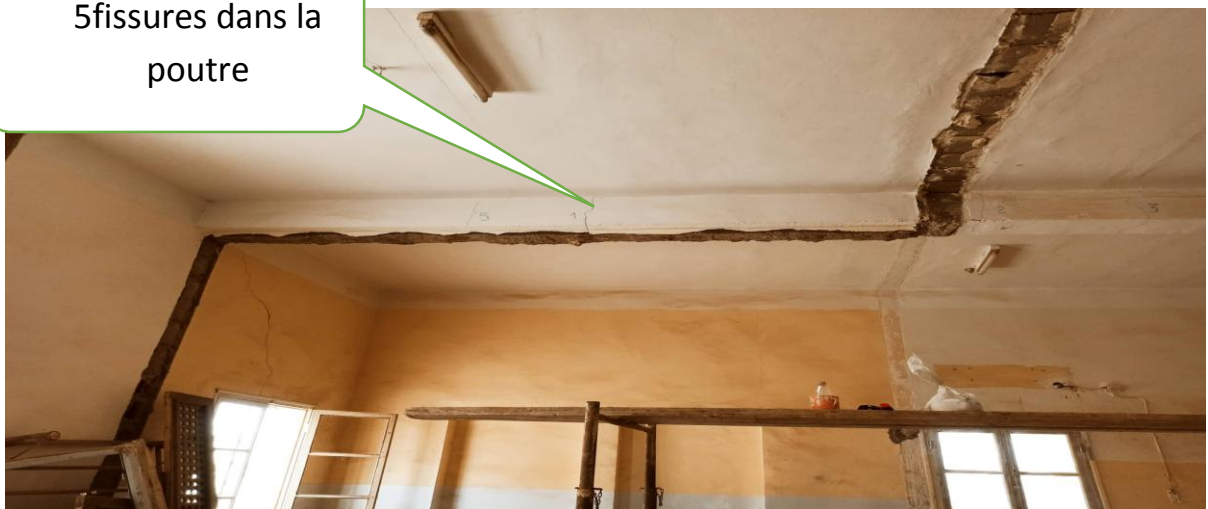
Photo 2.27. *Fissures dans la poutre et l'isolation*

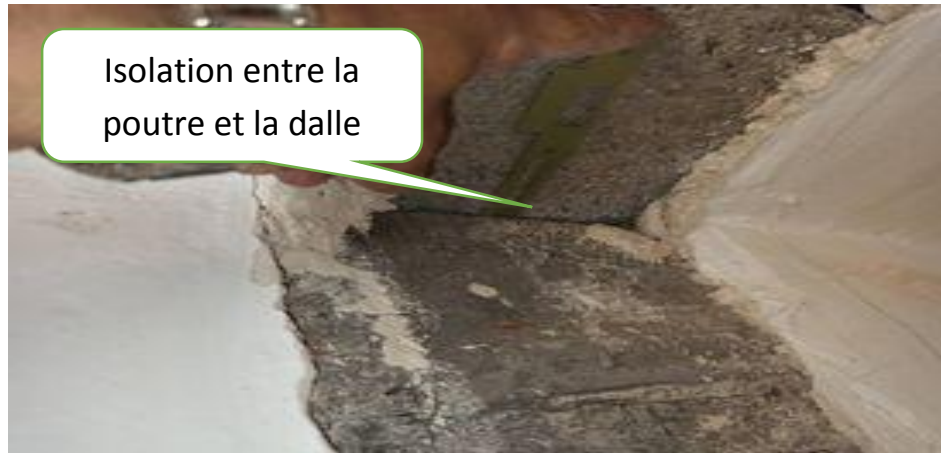
Photo 2.28. fissures dans la poutre et l'isolation

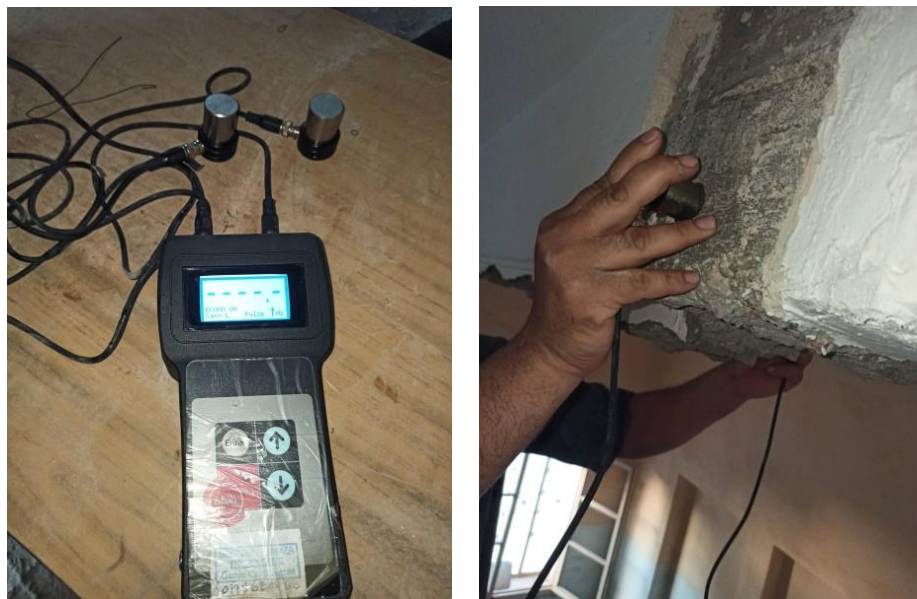
Photo 2.29. *l' Ultrason*

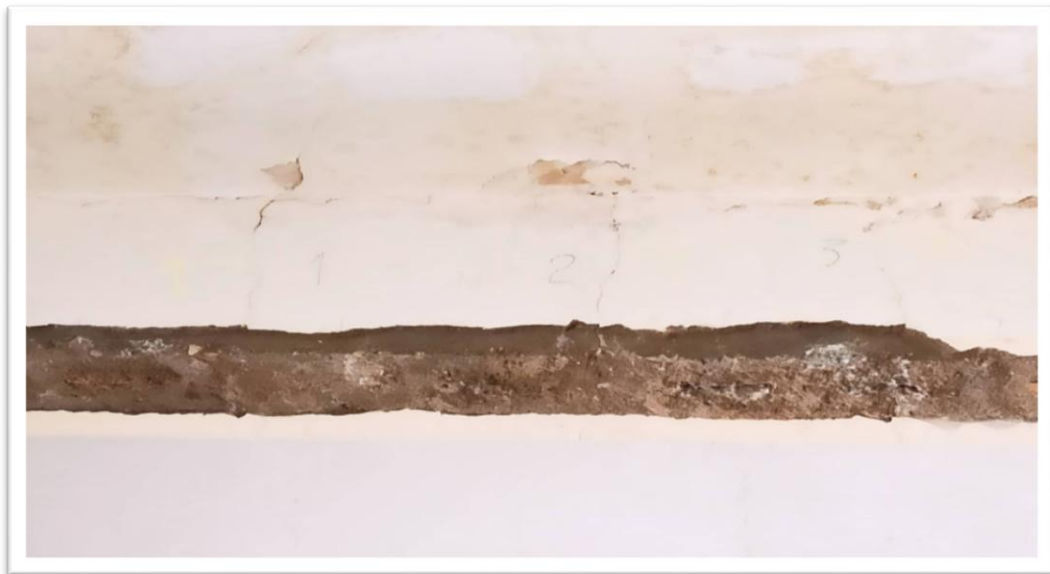
Photo 2.30 fissures avant le teste de plâtre

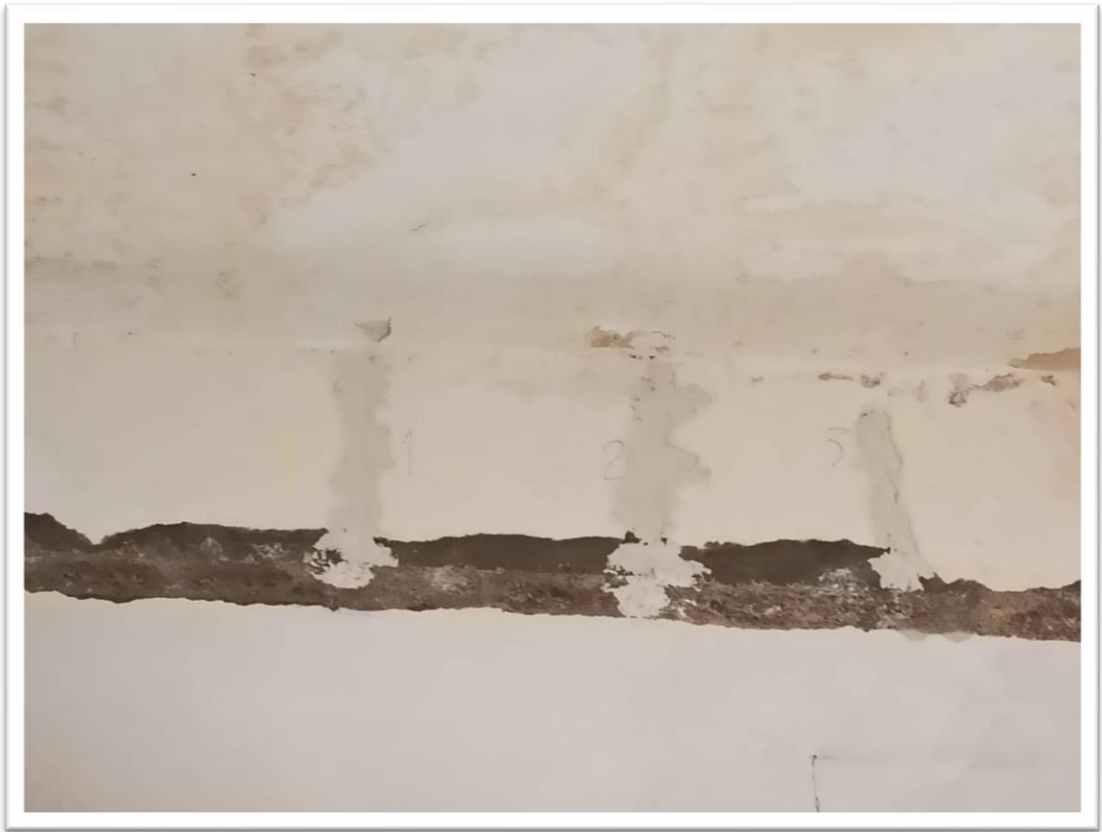
Photo 2.31 fissures après le teste de plâtre

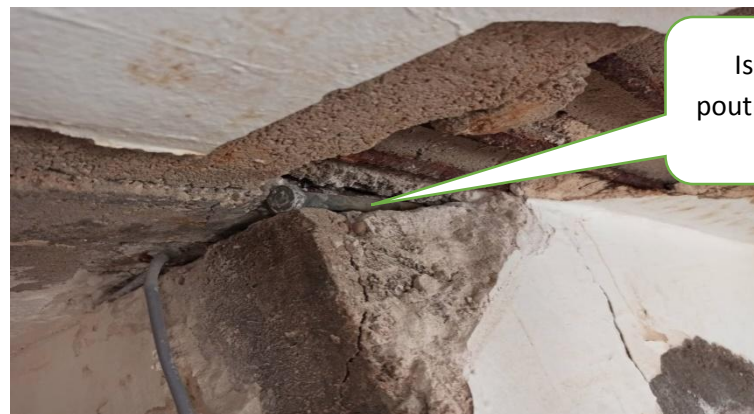
Isolation entre les poutres et les poutrelles

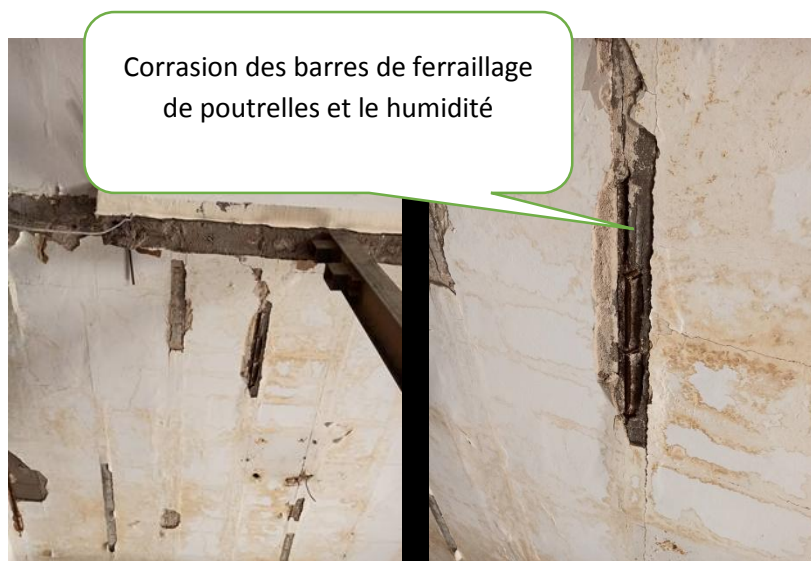
Photo.2.36. Corrasion des barres de ferrailage de poutrelles et le humidité

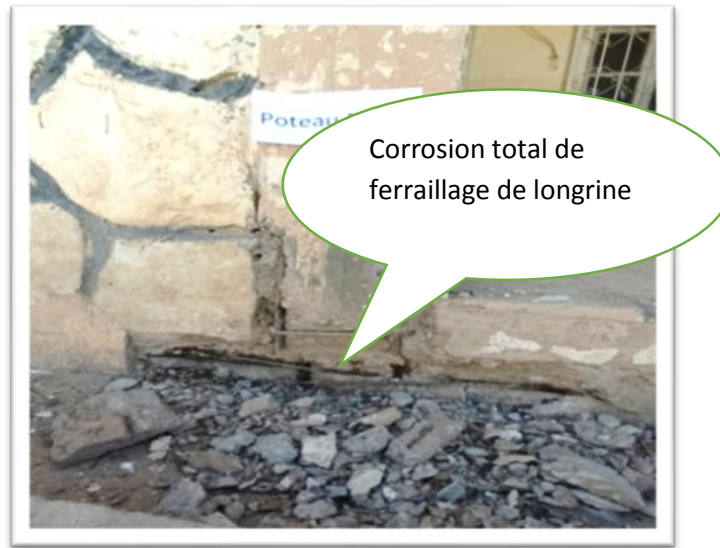
Image2.37. Corrosion total de ferrailage de longrine

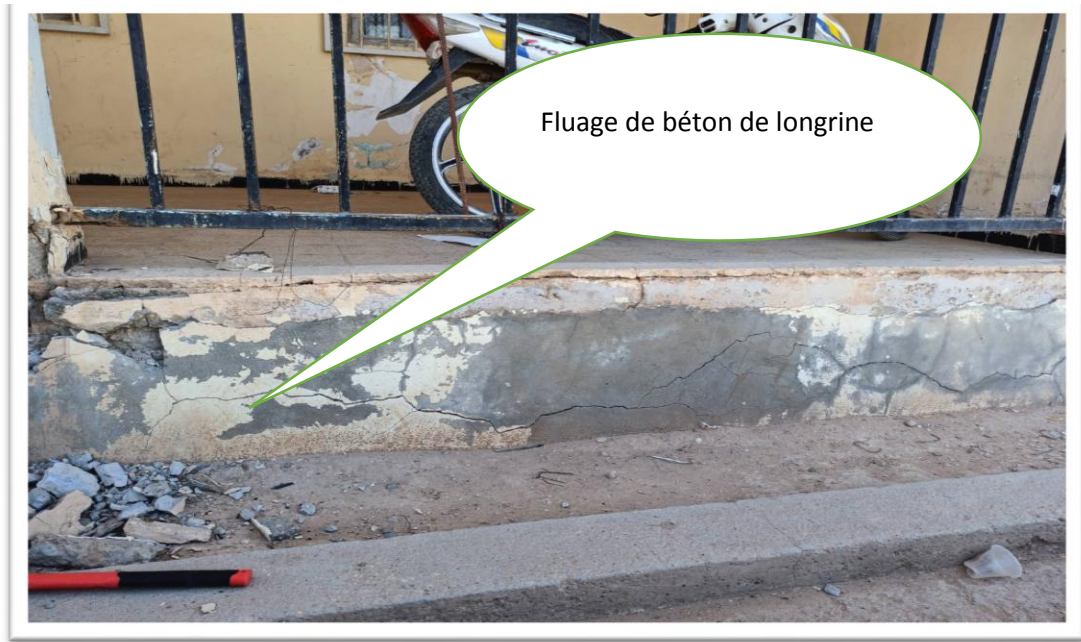
Photo 2.38. *gonflement de béton de longrine*

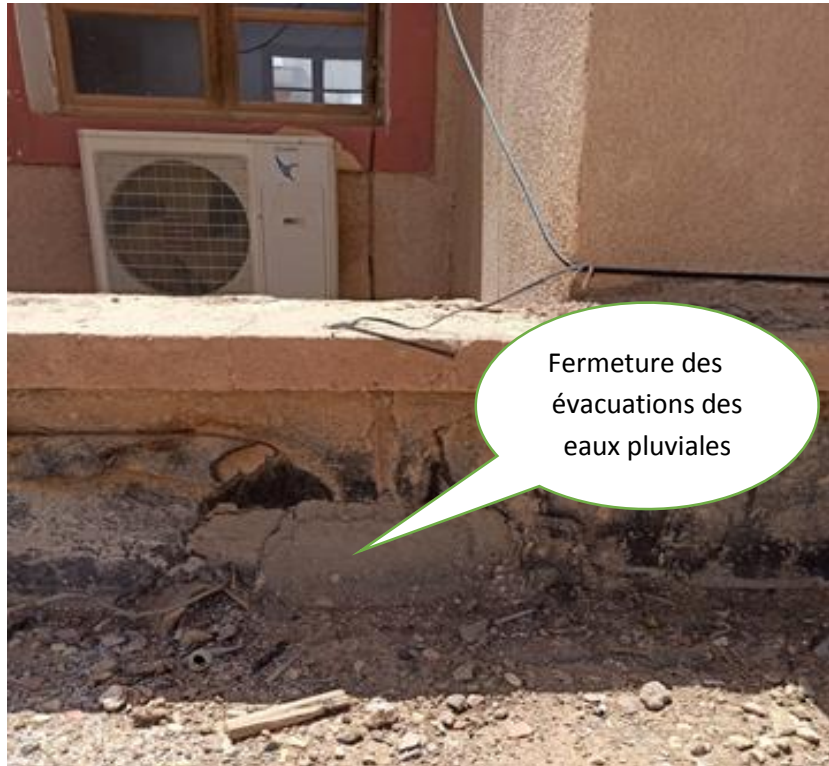
En raison de la fermeture des évacuations des eaux pluviales lors de la construction d'un nouveau bâtiment adjacent au bâtiment étudié (photos suivantes) ; qui provoque une augmentation des charges temporaires pendant longtemps sur la terrasse, ce qui entraîne une infiltration d'humidité (carbonatation et corrosion d'armatures) dans les superstructures du bâtiment et Il a provoqué des fissures sur les poutres, surtout après la démolition des murs porteurs.(état de flèche)

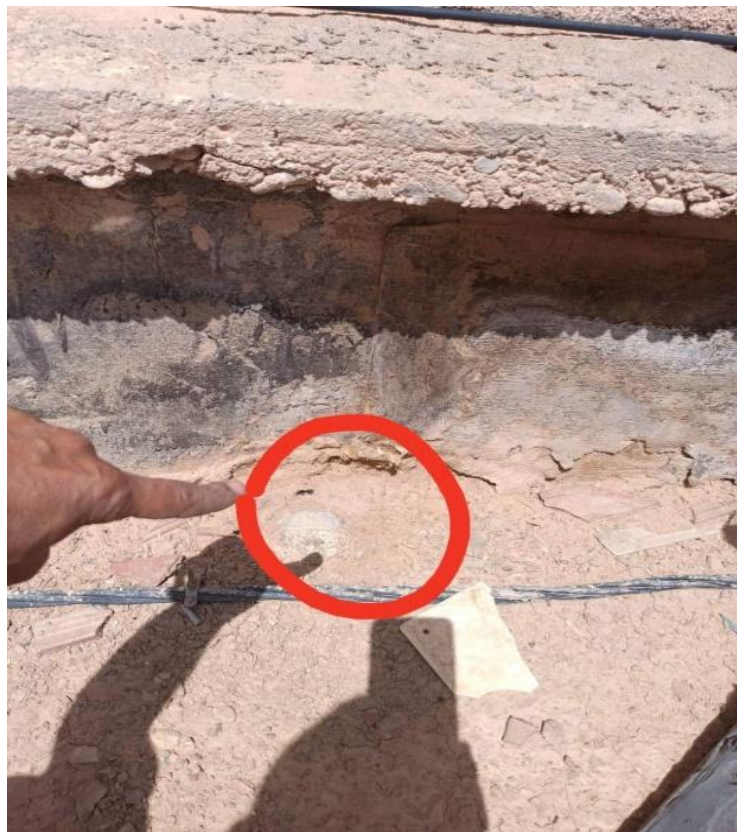
Photo 2.39 . fermeture des évacuations des eaux pluviales
