6-1-مقدمة:

6-2- تقديم عام لمدينة بسكرة:

6-4-تقديم مجال الدراسة:

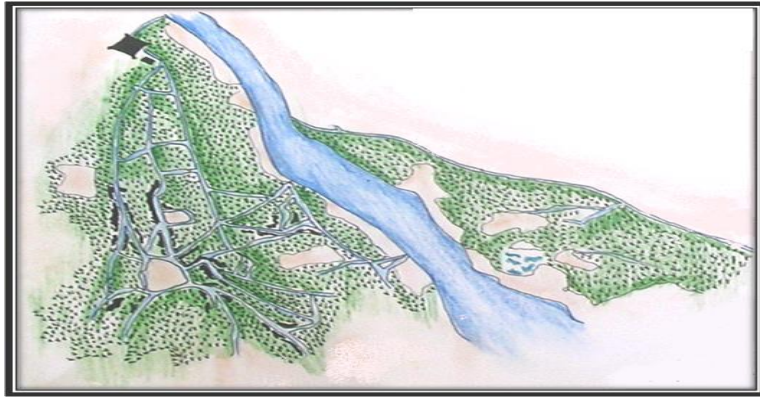
في عام 1800دمرت أول نواة حضرية بعد تعرضها لوباء الطاعون ,وهكذا نتج نسيج عمراني جديد يتبع السواقي من اجل توفير العنصر الرئيسي للحياة إلا وهو الماء ومن ثم بدأت الأنسجة الشعاعية مما أدى إلى ظهور 07 أبواب (قداشة- باب الضرب- لمسيد-راس القرية

الشكل(6-4): صورة توضح توسع عمراني على جوانب السواقي

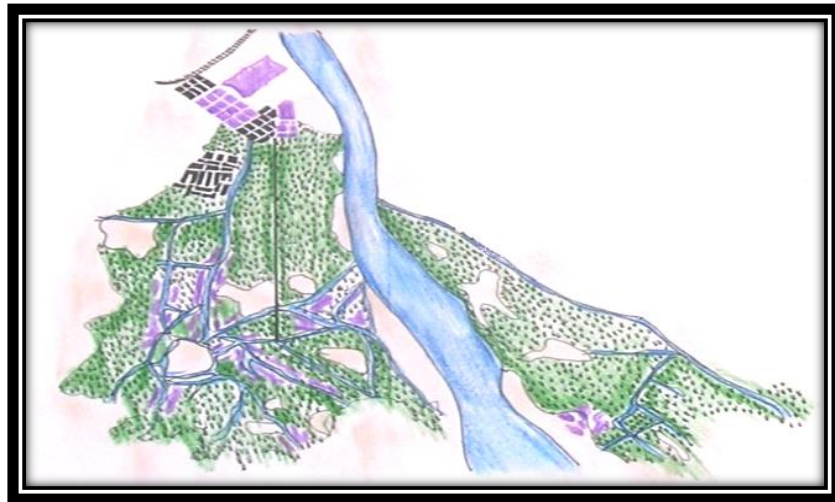
تميزت هذه الفترة بتوسعات المخطط الشطرنجي,وظهور حي المحطة- سطر الملوك ومن ثم تمديد السكة الحديدية.

الشكل(6-5): صورة توضح التوسع الجديد ونشأة حي المحطة

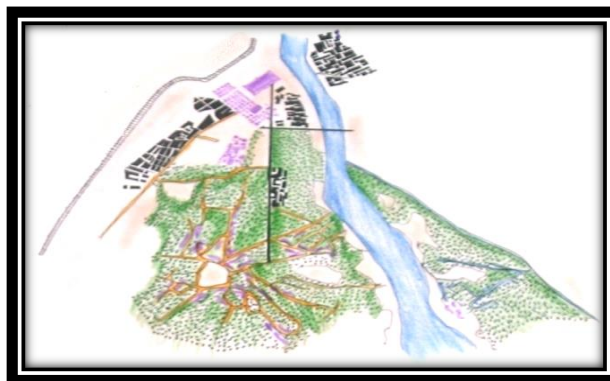
كان هناك توسعان مهمان على طول محوري حكيم سعدان - سطر الملوك, كما تم اجتياز حدي الوادي و ذلك بظهور العالية.

الشكل(6-7): الصورة توضح التوسع الثالث بإجتياز الواد و ظهور حي العالية

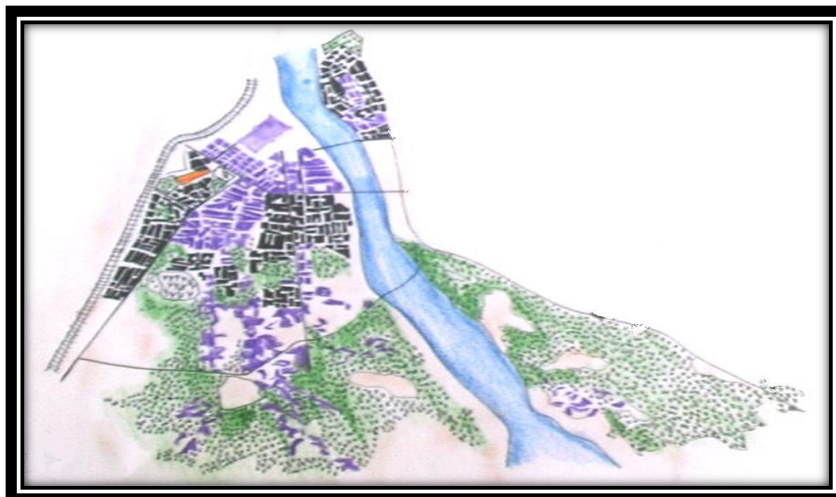
مرحلة امتداد الجسور بعدما تم الإمداد (الجسور) في الواد مما أدى إلى ظهور أحياء جديدة:حي 08ماي - حي الفجر - حي الهدى - حي فلياش - الجامعة - منطقة الحضائر .

الشكل (6-8): الصورة توضح التوسع في مرحلة الأولى بعد الإستقلال

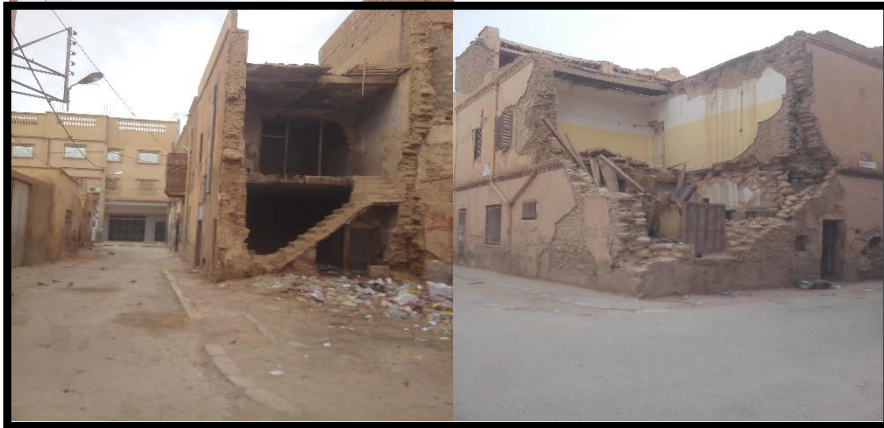
الشكل (6-14): بنايات مهدامة

-نلاحظ أن بمجال الدراسة نسبة 19.9 من السكنات في حالة متدهورة، ومنها المهدامة والتي خلقت لنا بيئة ملوثة جراء عدم اكتراث ملاكها بها. أنظر الشكل.

-تجديد 129 بناية مع إعطاء الطابق الأرضي وظيفه تجارية .

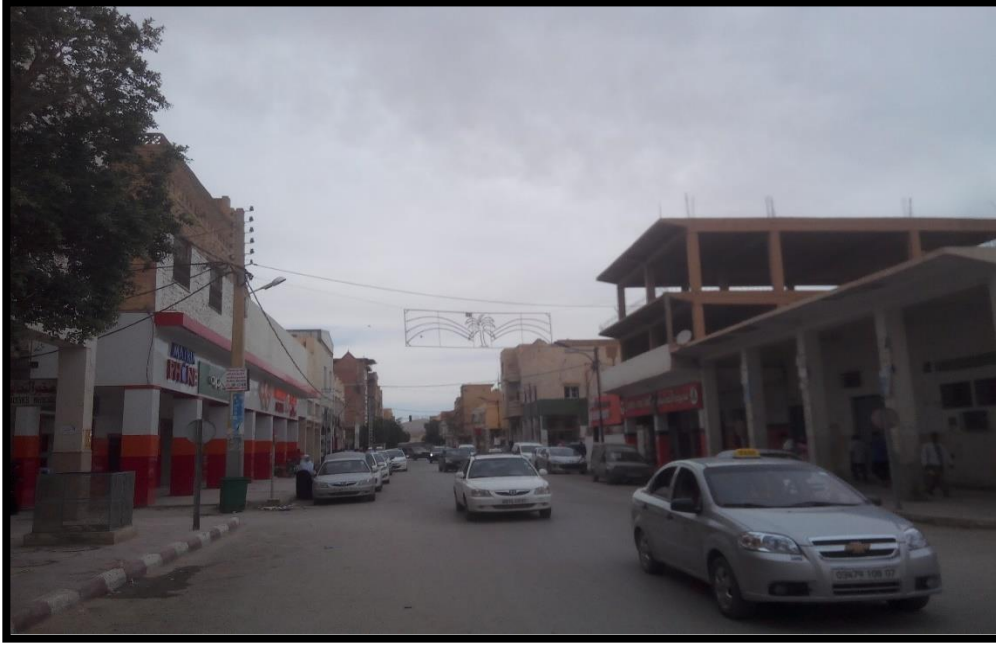
الشكل(6-15): شارع الأمير عبد القادر

-شارع الأمير عبد القادر: يعتبر الطريق الأولي بمجال الدراسة نظرا للتدفق القوي به ولما له من أهمية كبيرة إذ أنه يهيكل المدينة بأكملها ويربط بين الجهتين الشرقية والغربية للمدينة ويبلغ متوسط عرضه حوالي 13 مترا، ولكن نلاحظ به عدم استمرارية الأقواس وبعض الواجهات تلوث المحور البصري للشارع.

-الأولى : (شارع الأمير عبد القادر)

*عرض رصيف : 4 م

*عرض الطريق : 12 م

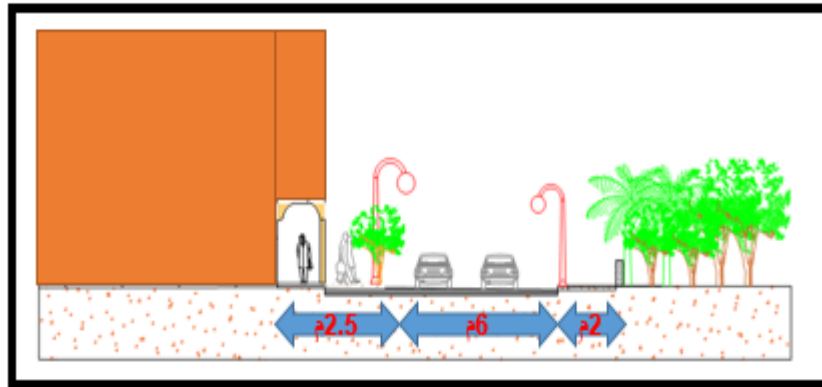
الشكل(6-16): مقطع عرضي لشارع الجمهورية

-شارع الجمهورية: يعتبر من الطرق الهامة بالمدينة ويربط بين شارع أول نوفمبر وشارع الحكيم سعدان حيث يقدر عرضه الضيق 6.00متر وبجواره شمالا حديقة 5 جويلية (سكنات + تجهيزات) نظرا لموقعه وحالته الجيدة ورغم ضيقه فهو يكون حلقة وصل تدفقات السير الميكانيكية الآتية من الجهة الشرقية لمنطقة الدراسة نحو الجهة الغربية، ولكن الرصيف للخاص بالمشاة ضيق جدا إذ أنه عرضه لا يتجاوز المترين.

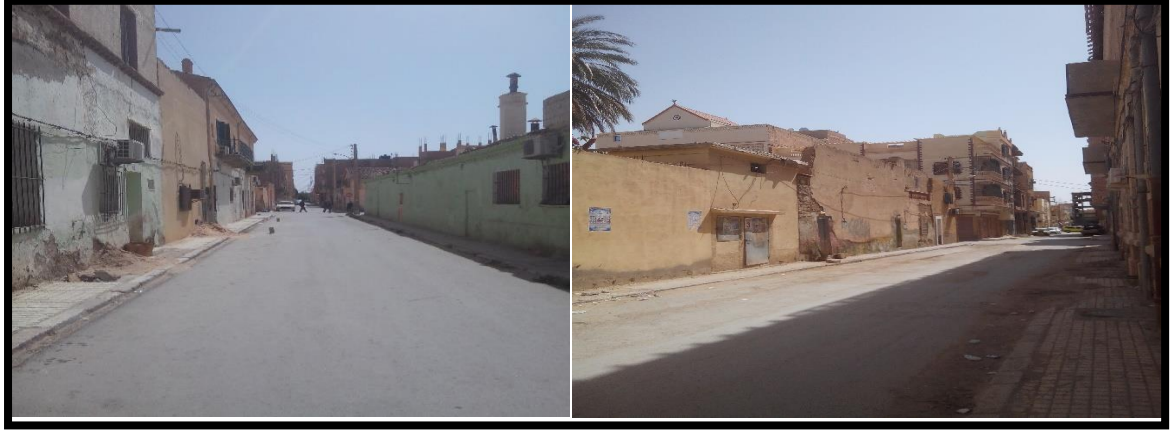
الشكل (6-22): صورة لبعض الشوارع الثانوية

وهي شوارع داخلية ذات تدفق ضعيف ويتراوح عرضها تقريبا بين 6.00مترالى7.00متر ومن بين الشوارع المميزة الذي يتراوح عرضها 3.00متر والتي تتصف بالاكتماض بين المارة والتجارة، وأغلبية هذه الشوارع حالتها رديئة، حيث أنها تعاني من التلوث و التشوهات .

-الثالثة :

*عرض الرصيف : 2 م

*عرض الطريق : 6 م

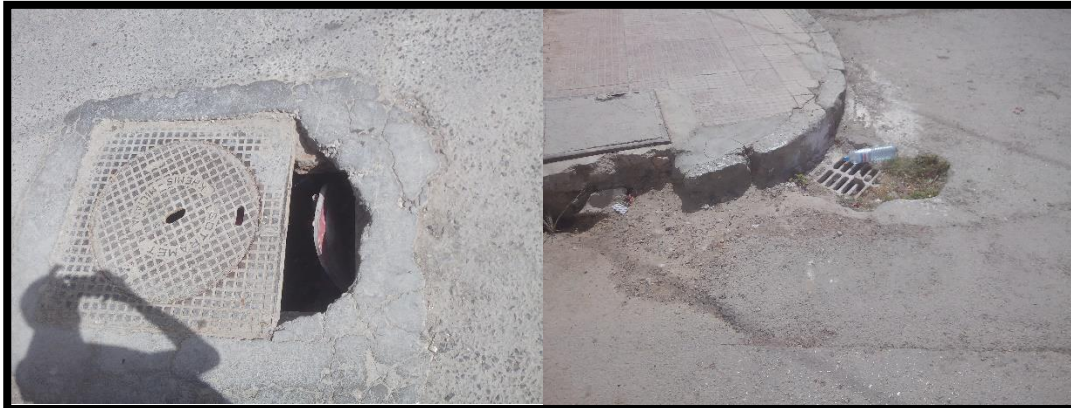
الشكل(6-23): صورة توضح الأضرار على مستوى بالوعات الصرف الصحي

*شبكة الصرف الصحي: شبكة الصرف الصحي تغطي مركز المدينة ولكنها تعاني من بعض الأضرار .

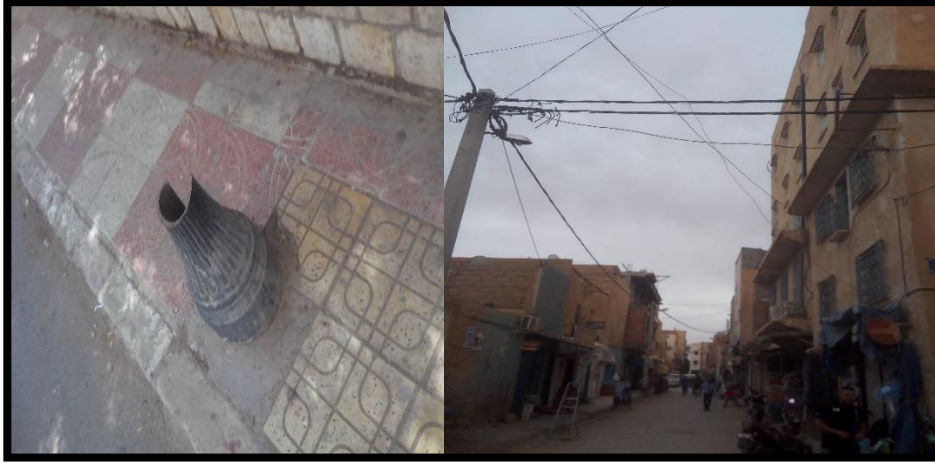
الشكل (6-24): صورة توضح تشويه الشبكات الكهربائية والانارة للمحاور البصرية

*شبكة الكهرباء : شبكة الكهرباء تغطي مجال الدراسة كاملا و لكن رغم هذا كله فهي تشوه المحاور البصرية ، وهو يعاني أيضا من قلة أعمدة الإنارة العمومية ، فإما تكون معطلة أو محطمة ، أو تشوه البيئة البصرية .

-ربط كافة الأماكن بشبكة الإنارة العمومية و خلق مؤسسات للتكفل بالتسيير و الصيانة الدورية لها .

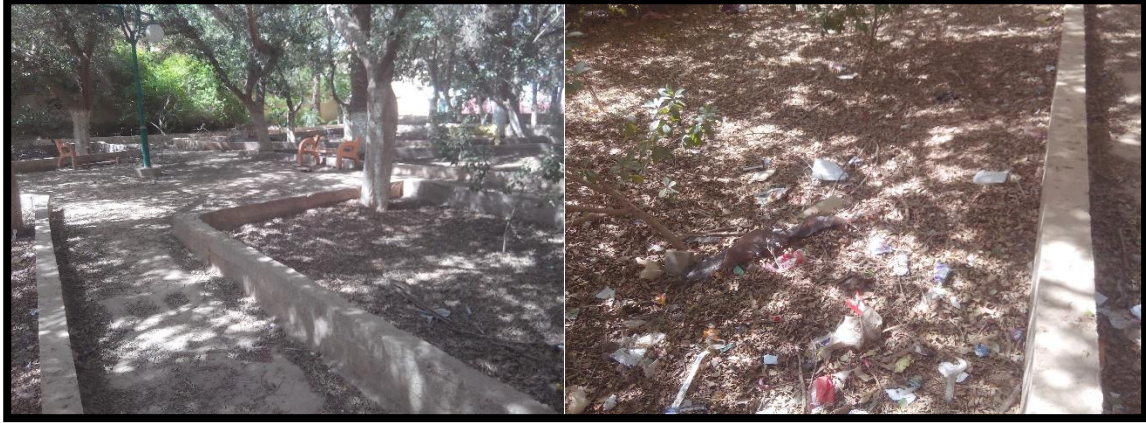
الشكل (6-25) : الصور توضح تهميش المساحات الخضراء

أما بالنسبة لمجال الدراسة فنلاحظ تدهور أغلبية المساحات الخضراء و تعرضها لعملية الإلتلاف وعدم

احترامها كمكون أساسي في النسيج العمراني وإهمالها .

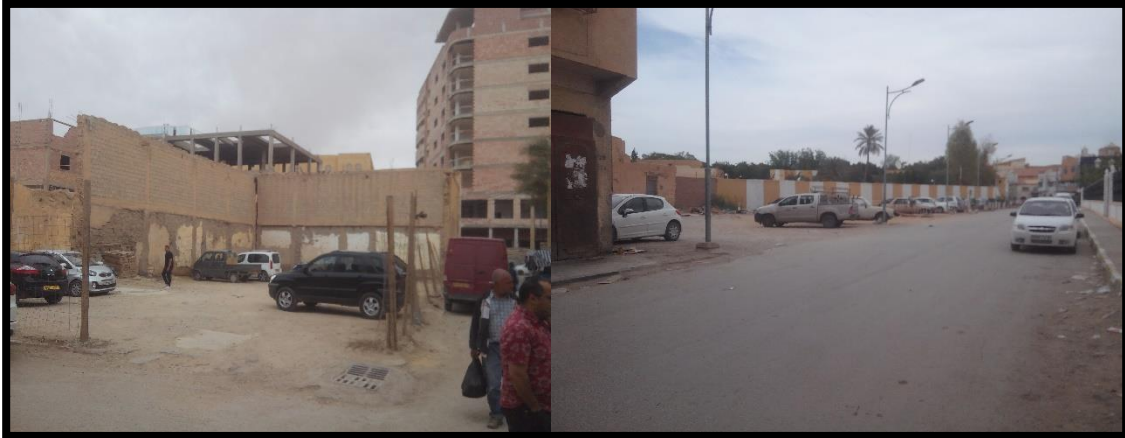
الشكل (6-26): الصورة توضح مواقف سيارات غير مهيئة

من خلال التحقيق الميداني نلاحظ أن المركز يفتقر لمواقف السيارات ، هذا النقص الواضح بمركز المدينة خلق لنا ظاهرة الركن العشوائي الذي ساهم في خلط الحركة الميكانيكية مع حركة المشاة و أدى إلى إعاقة الحركة الميكانيكية .

- إنشاء مركز تجاري في مكان الثكنة .
- إنشاء موقف للسيارات ذو طوابق بجانب المركز التجاري مساحته 1200متر مربع .
- تخصيص مساحة لعب أطفال في الجهة الغربية مساحتها 300متر مربع .
- تخصيص حديقة ترفيهية في مكان إدارة السجون حاليا .
