Mémoire de Master

Filière : Génie Civil

Spécialité : Structure

**Diagnostic de la fissuration dans les constructions
(Cause et classification)**

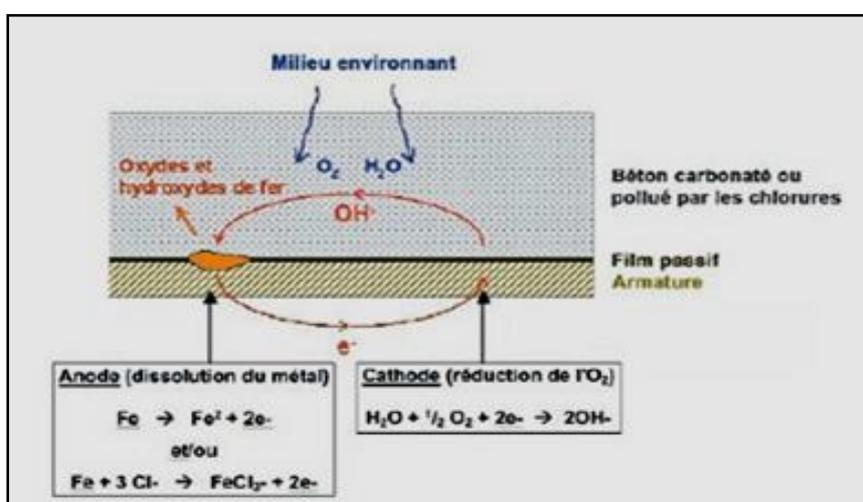
Figure I-4 : Processus de la corrosion des aciers dans le béton. [1]

Le schéma réactionnel de la corrosion implique la présence simultanée de quatre milieux à savoir une zone anodique (oxydation du fer), une zone cathodique (réduction d'espèces chimiques en solution : eau ou oxygène dissous), un milieu conducteur d'électrons (l'acier), et un milieu électrolytique (le liquide interstitiel du béton). A l'échelle macroscopique, elles ont lieu simultanément et au même endroit. (**Figure I-4**)

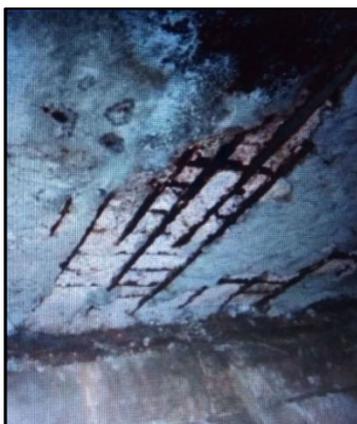
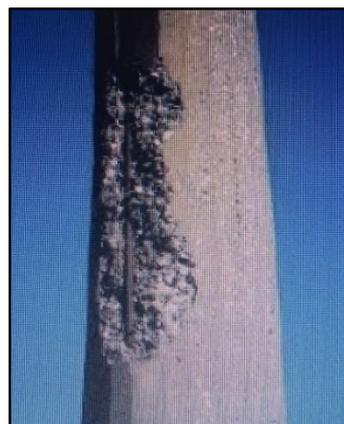
Figure I-5 : dégradation par la corrosion. [7]

Epaufrures

Eclatement

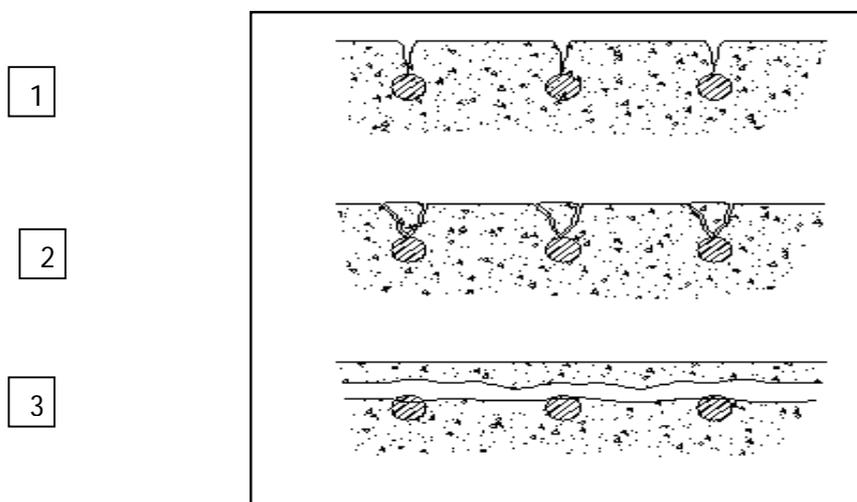
Figure : I-6 Types de fissures provoquées par la corrosion de l'armature. [6]

On distingue trois différents types de fissures provoquées par la corrosion de l'armature (**Figure I-6**).

1. Une fissure au droit de la barre l'armature
2. Deux fissures de part et d'autre d'une barre symbolisant le détachement d'une bande à section trapézoïde.
3. La déamination d'un pan de mur constitué du béton d'enrobage

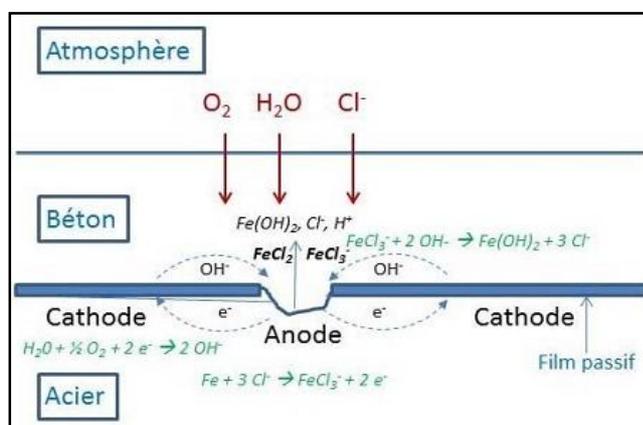
Figure I-7 : Mécanisme de la corrosion due aux chlorures. [8]

L'hydroxyde de fer ($Fe(OH)_2$) est stable en milieu basique et il contribue à protéger l'armature en formant une couche passivante. Cependant, lorsqu'ils sont présents, les ions chlorures performent cette couche passivante, par formation d'un complexe du type (complexe $FeCl^+$). il se développe alors un processus de corrosion locale. (**Figure I-7**)

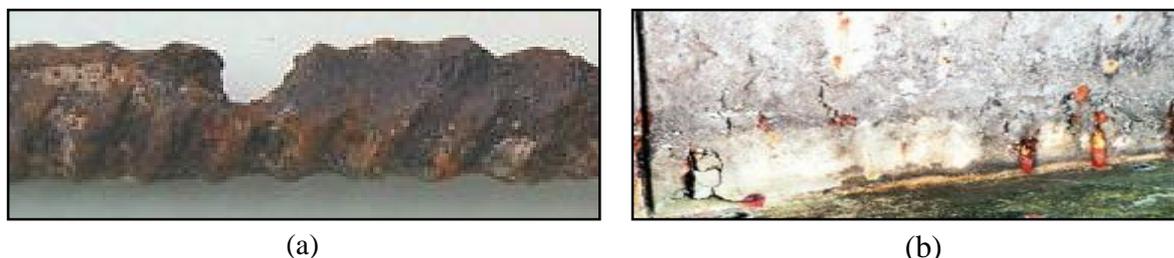
Figure I-8 : Conséquences de la corrosion par chlorures. [1] -[9]

La corrosion due aux chlorures est un phénomène dangereux, parce qu'elle se produit localement et entraîne une réduction important de la section d'armature (a), avec détérioration de la surface de béton (b). **(Figure I-8).**

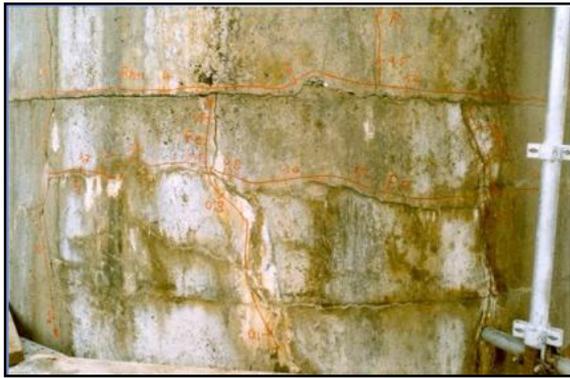
Pour les symptômes on distingue : fissures et faïençage..... (Figure I.10.a)

a. Réaction sulfatique interne

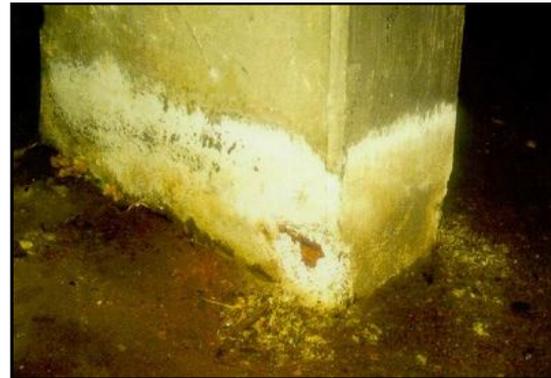
Pour les symptômes on distingue : couche Blanchette (Figure I.10.b)

b. Réaction sulfatique externe

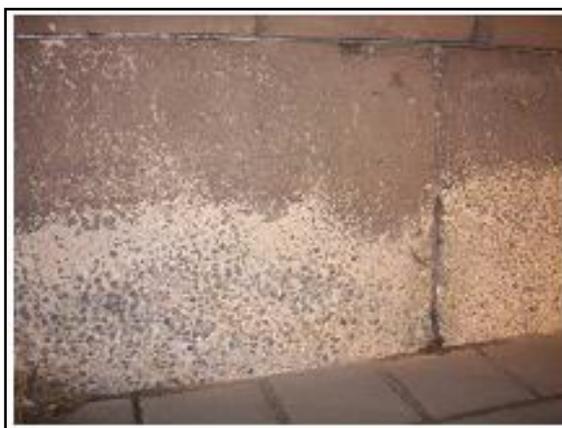
Figure I-12 : Écaillage de surface. [1]

Comme son nom l'indique, il s'agit d'un mode de dégradation qui touche surtout la surface du béton en contact avec le milieu externe (les premiers millimètres) , elle se manifeste par le décollement progressif de petites particules de pâte qui ont souvent la forme de petites écailles. (Figure I-12)

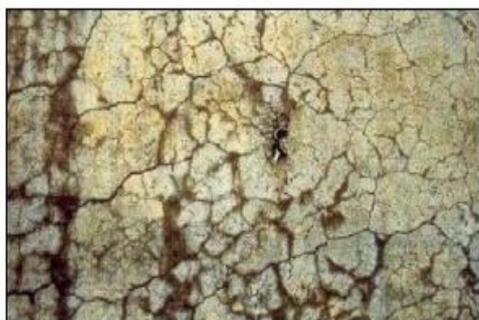
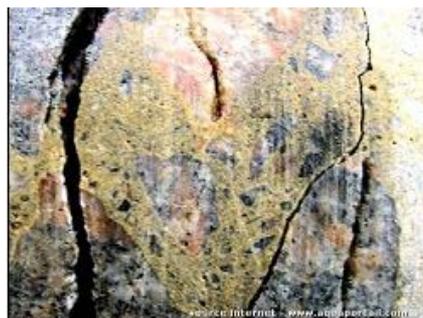
Figure I-13 : Dégradations dues à l'alcali-réaction. [11]

La réaction alcali-granulats est une réaction chimique à évaluation lente entre certains granulats dits «réactifs» et les alcalins normalement présents dans la solution interstitielle du béton ou amenés par des agents extérieurs. Cette réaction conduit à la formation d'un gel de silicate suivi d'un gonflement du béton qui provoque une fissuration importante et une perte de résistance considérable. (**Figure I-13**)

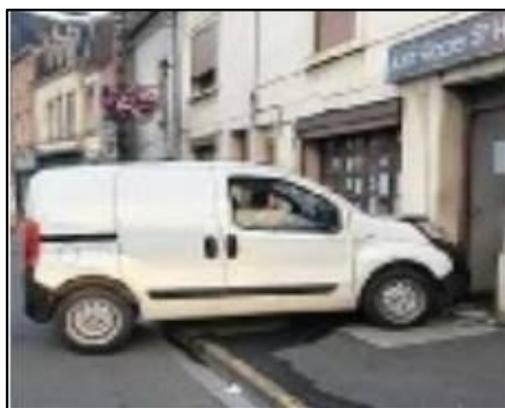
Les chocs du aux : poids lourd, véhicules, bateaux....et, soit pour les constructions en béton armée (**Figure I-14.a**) ou les ouvrages d'art (**Figure I-14.b**), Ce phénomène est très dangereux peut produire des fissures et d'effondrement, jusqu'à la rupture du béton.

a. Choc par véhicule

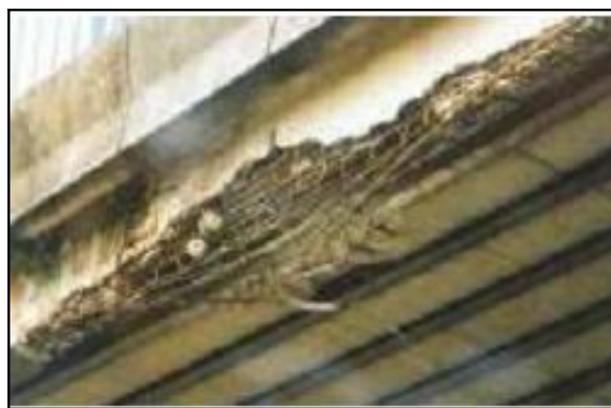
b. Dégradation de l'extrados d'un pont du au choc des véhicules

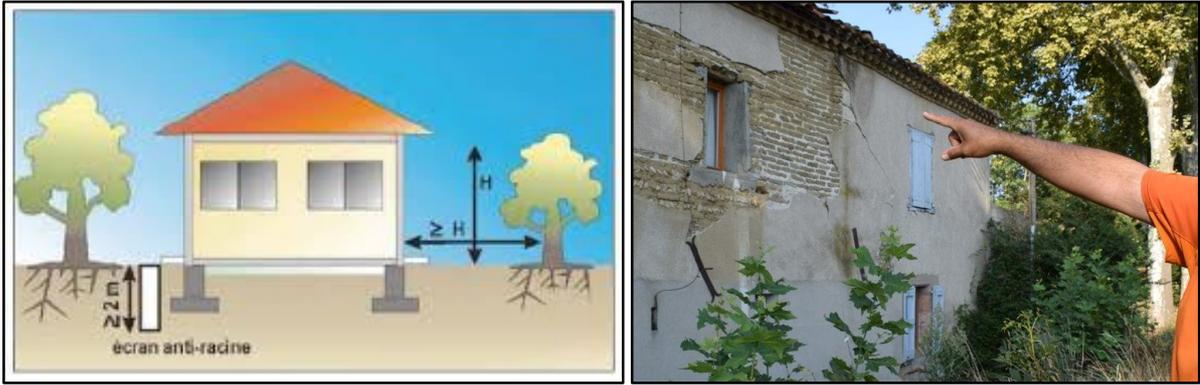
- la plantation d'arbres situés à une courte distance de la construction (Figure I-17).
- L'infiltration des eaux pluviales ou les eaux d'assainissement (Figure I-18).

Figure I-17 : L'effet de l'affaissement de sol : Plantation d'arbre. [15]

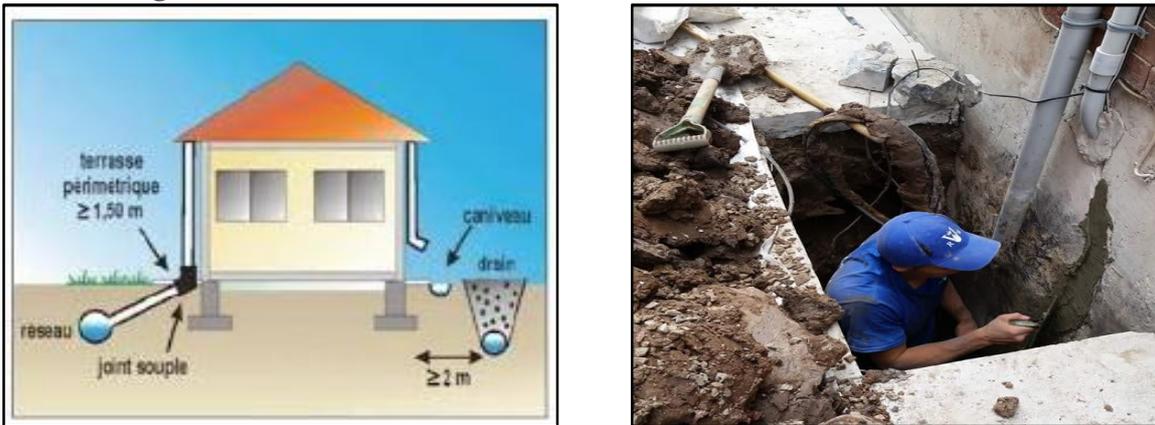
Figure I-18 : L'effet de l'argile gonflante : Infiltration d'eau. [15]

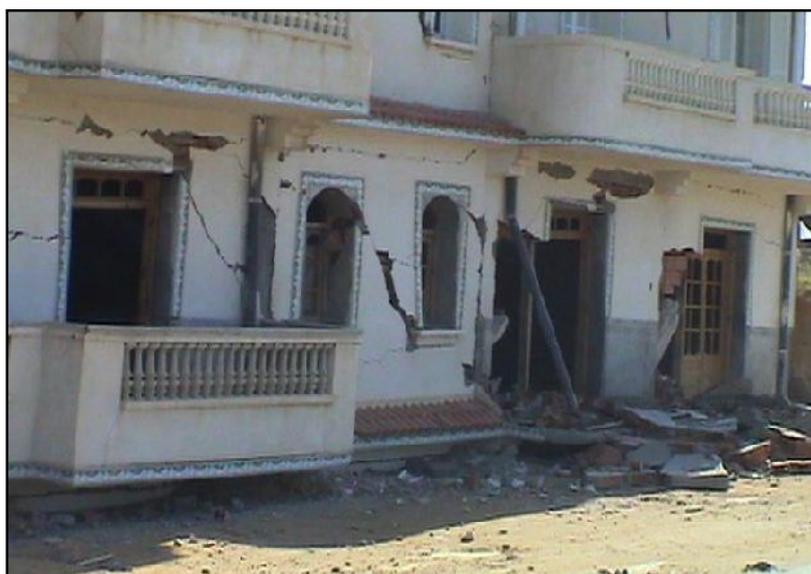
Lors d'un séisme violent, l'adhérence béton-armatures, même bien réalisée, va sans doute commencer à se dégrader à certain endroits, dégradation puis rupture. (Figure I-21)

Figure I-21 : Effondrement complet de RDC (Étage souple) [13]

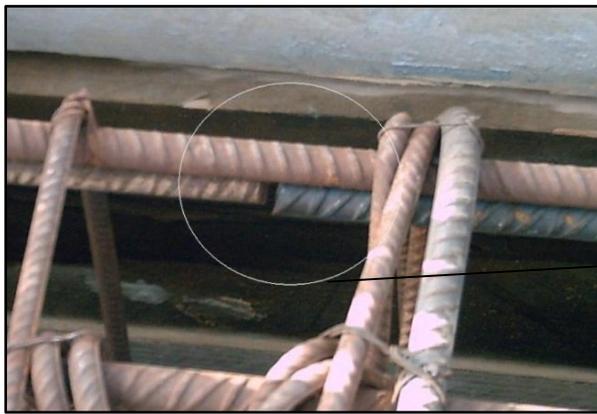
(c) Ferrailages trop courte au niveau de recouvrement

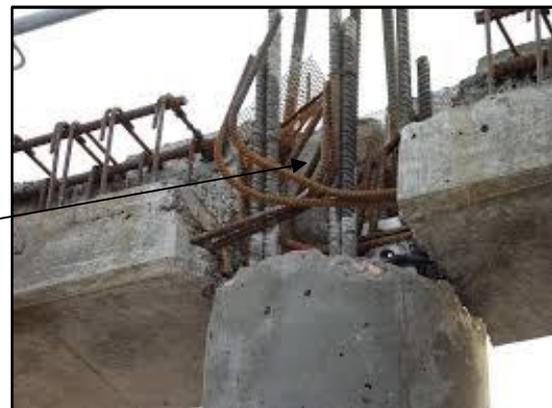
(b) Éclatement de béton

Figure I-30 : Ferrailage denses

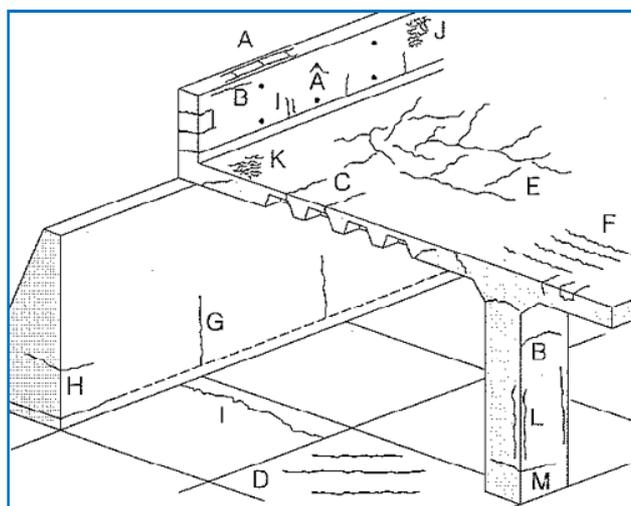
Figure II-2 : Désignations de fissure. [22]

De point de vue général on peut distinguer les fissures suivant leur forme. Transversale, Horizontale, Oblique ou incliné de 45°. Il est couramment admis par les chercheurs et les experts, les causes et les cas des fissures dans les structures. (Figure II-2) et tableau (Tableau II-2)

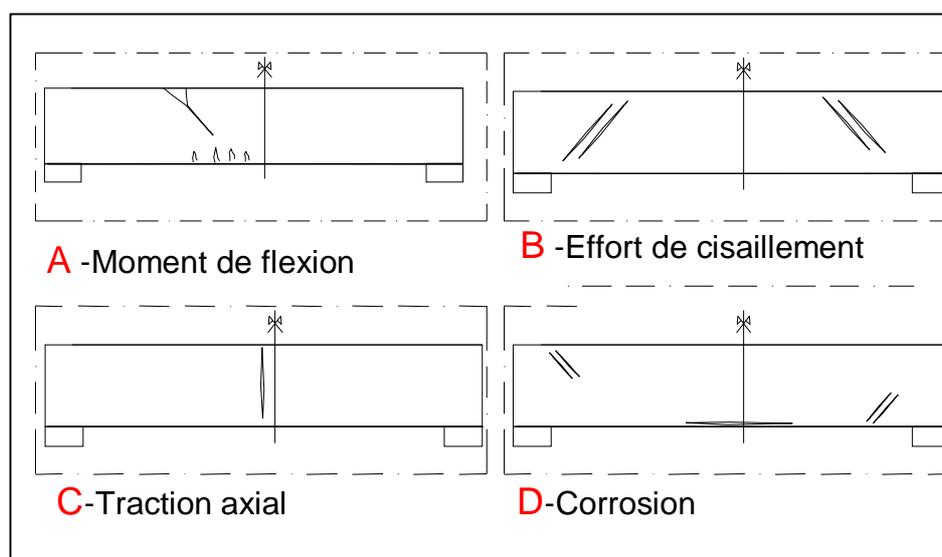
Figure II-3 : Fissures probables affectant la poutre

Poutre avec charge de la structure: les causes de la fissuration sont (Calcul, Ferrailage, Corrosion, Mauvais Béton.) [23] , comme il est montré (Figure II-3).

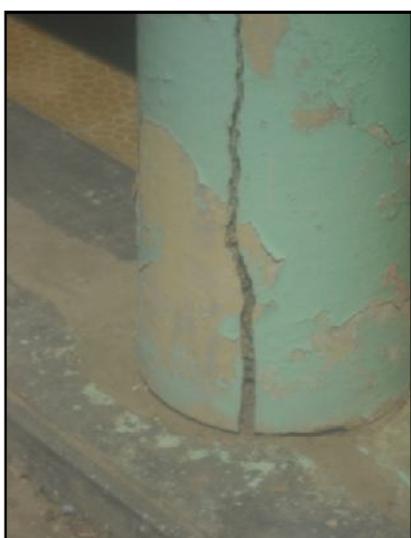
On a observé une fissure ouverte, unique de forme aléatoire dans la partie inférieure du poteau (figure III-1.a-b). D'après notre diagnostic la cause de cette fissuration est due à la corrosion d'après le tracé de la fissure apparut le long d'armature, comme il a démontré dans le deuxième chapitre II.4.1.2 (figure II 4.A.C).

-a-Fissure à la base de poteau

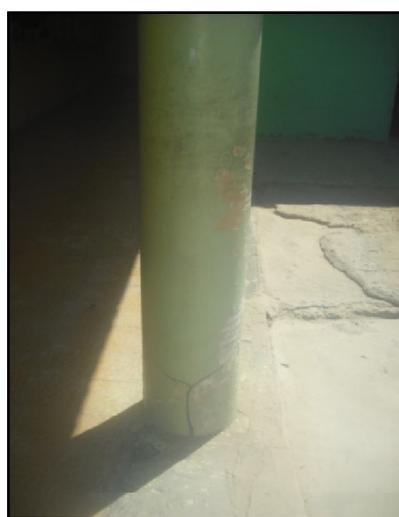
-b- Poteau fissuré

Figure III-1 : Fissure à la base de poteau circulaire. Cas (3 –A)

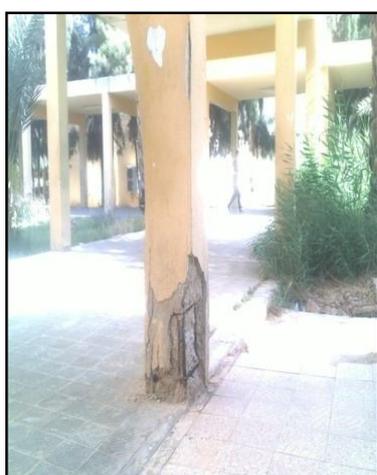
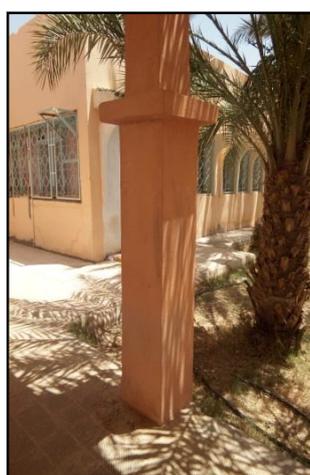
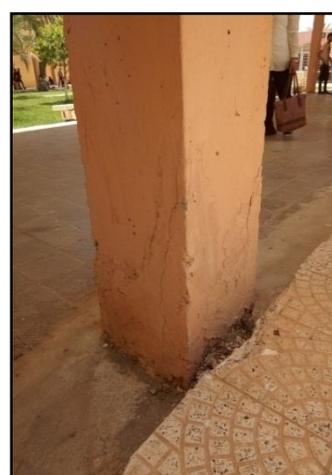
Le cas (1-F) représente un poteau fissuré qui a été réparé en 2011 d'après notre enquête (figure III-2.-a-), on a observé des microfissures avec des fissures qui se sont reproduit après huit ans. Cette observation est généralisée pour tous les cas de poteaux réparés (figure III-2.-b-), sauf quelques cas qui ont été réparés avec la technique de chemisage (figure III-2.-c-). Ces derniers n'ont subis aucune fissuration, on a remarqué un état sain de surface. Donc, on a constaté l'origine de la fissuration qui est due à la corrosion, est autre cause probable qui due à les efforts de cisaillement à la base des poteaux.

-a- Poteau dégradé en 2011

-b- Poteau sans fissure

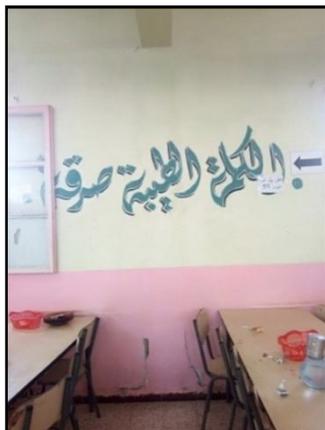
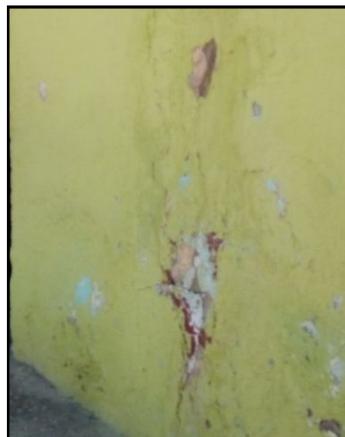
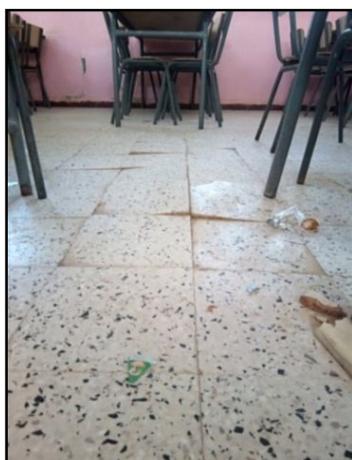
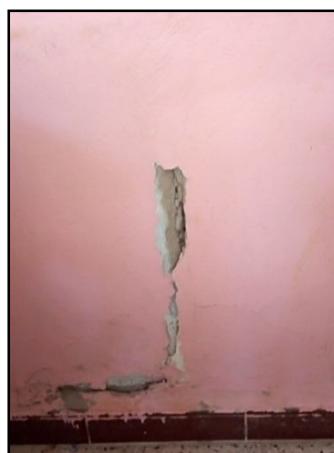
Figure III -3 : Fissure à la base de poteau. Cas (2-C)

Le cas (2-C) représente un poteau intermédiaire latéral d'un réfectoire d'une école primaire (Figure III-3). On a observé une fissure verticale unique et traversante avec une largeur dépassant 2mm (Figure -III-3-a-b). La fissure est formée le long d'armature avec des traces d'humidité sur la face extérieure du mur (Figure -III-3-b) ; d'après notre diagnostic, la cause principale de cette fissuration est la corrosion d'armature. On a remarqué un soulèvement du carrelage due au gonflement du sol qui est due aux arbres périphériques du réfectoire, comme montré dans la (Figure III-3.d) ; ce qui a contribué au développement de la fissure.

On a constaté une combinaison de deux causes provoquant la fissuration de l'élément étudié : la corrosion et le gonflement de sol.

-a- Face interne au poteau dégradé

-b- Face latérale au poteau dégradé

-d- Soulèvement de carrelage

-c- Fissure et corrosion

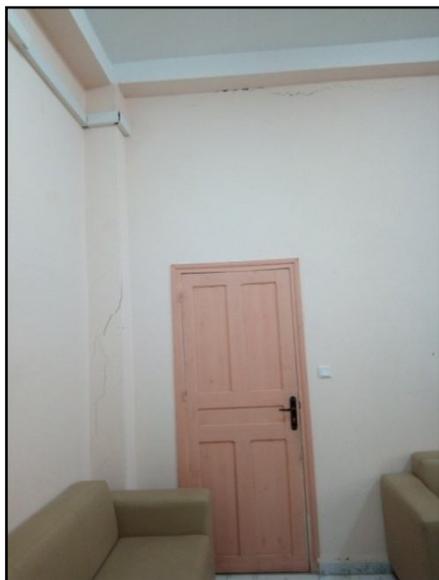
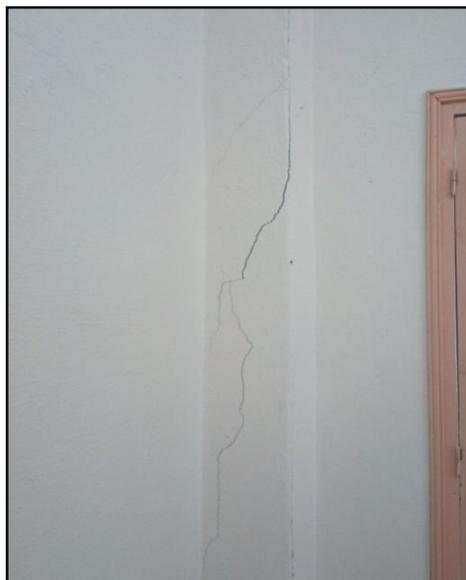
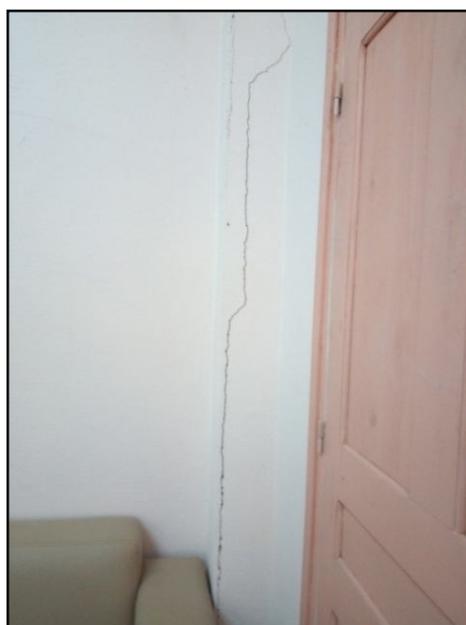
Le cas (1-L) représente un poteau intermédiaire dans un bureau (Figure III-4). On a observé une fissure contenue sur la longueur de poteau avec un tracé quelconque et une orientation verticale. (Figure III-4.-b-), la cause de ce type de fissure est due au tassement de sols.

-a- Vue générale du poteau

-b- Face avant de la fissure

-c- Face latérale de la fissure

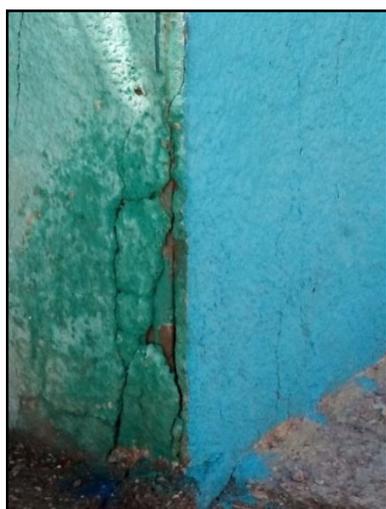
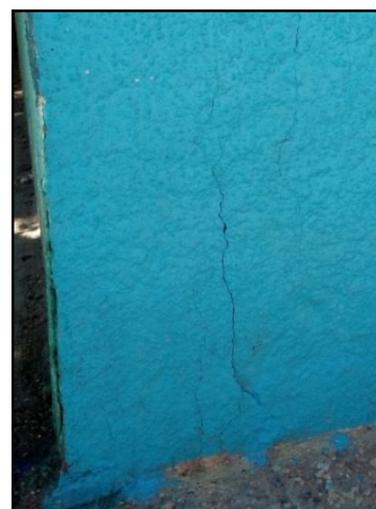
Figure III -5 : Fissure à l'angle bas de poteau. Cas (2-A)

Le cas (2-A) représente un poteau de rive d'une classe pédagogique (Figure III-5), on a observé des microfissures et des fissures fine à la base de poteau (Figure III-5.-b-), et de l'autre coté décollement de béton (Figure III-5.-a-), donc la cause principale à cette fissuration est due a la corrosion d'armature et au mauvaise béton probablement.

-a- Vue générale dégradation à la base du poteau

-b- Fissure à la face latérale

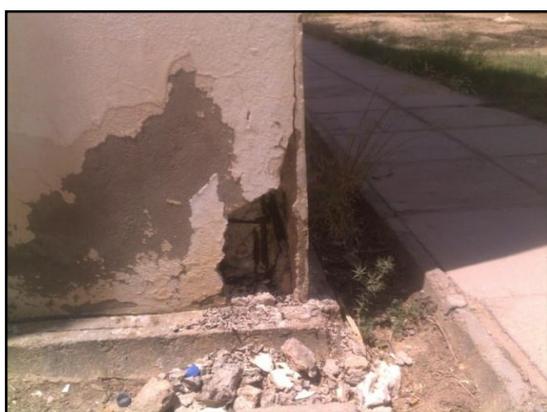
Le cas (1-K) représente un poteau fissuré (Figure III-6.-b-). D'après notre enquête ce poteau a été réparé en 2011(Figure III-6.-a-). On a observé des microfissures avec des fissures qui se sont reproduit après huit ans à cause des armatures corrodées ; qui n'ont pas été pris en considération lors de la réparation (nettoyage et brossage d'armatures). On constate des rigoles sur le périphérique de l'amphi.

-a- Dégradation à la base du poteau en 2011

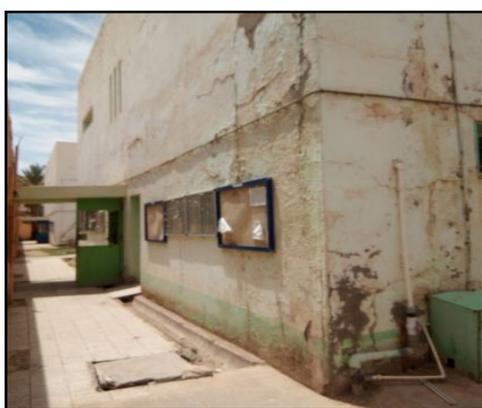
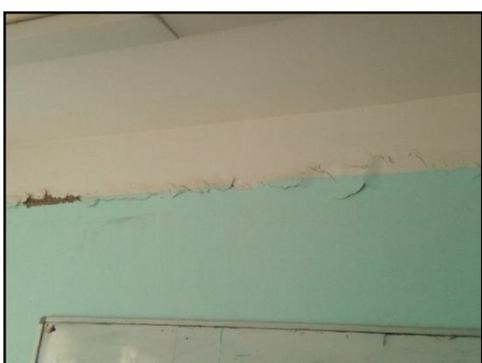
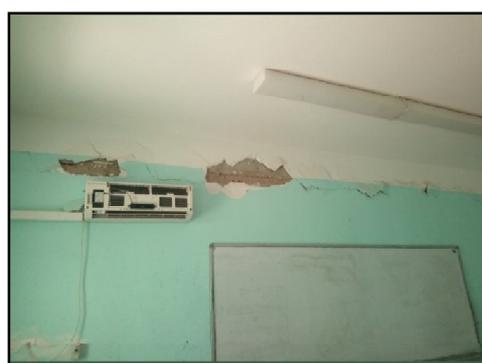
Figure III -7 : Fissure de la séparation. Cas (1 –I)

Le cas (1 –I) représente une poutre de travée interne d'une classe pédagogique (Figure III III-7.-a-). On a observé une fissure fine longitudinale le long de la poutre, avec craquelage (Figure III-7-d-) et décollement de l'enduit (Figure III-7.-c-). On peut rendre la cause principale de ces fissures à la contrainte de cisaillement provoqué par le mouvement du sol (plante sur le périphérique du bloc de classe), ainsi que le fonctionnement mécanique de la structure.

-a- Vue générale : infiltration d'eaux

-d- Craquelage à la long de la poutre

-c- Décollement à la long de la poutre

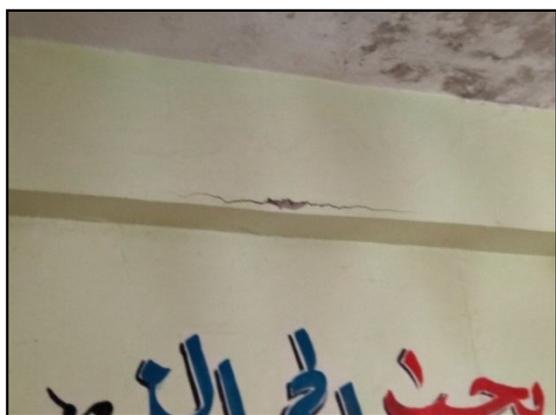
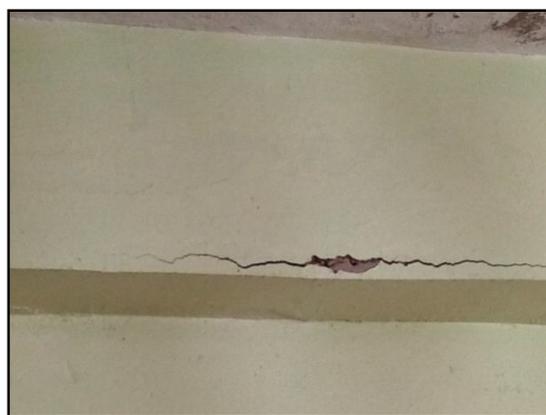
Le cas (2 –C) représente une poutre dans un réfectoire (Figure III-8). Il s'est produit une fissure importante unique horizontale formée le long d'armature (Figure III-8.-a-.-b-), Selon notre diagnostic, la cause principale de cette fissuration est la corrosion d'armature.

-a- Fissure au semi de la poutre

-b- Fissure à la long de la poutre

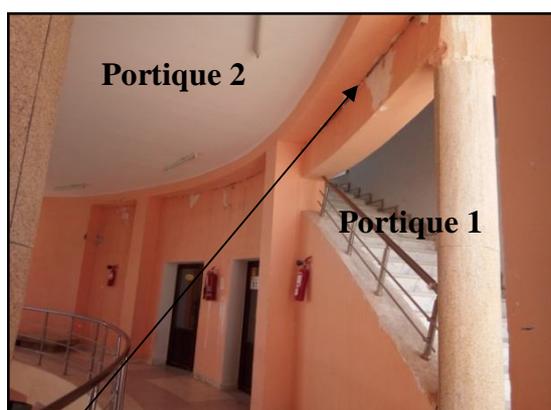
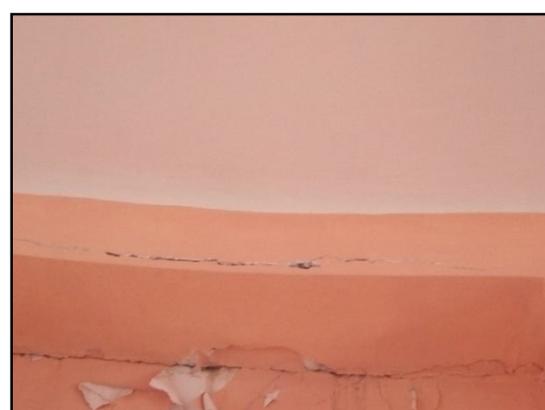
Le cas (1 –M) représente une poutre de section rectangulaire le long d'un demi-cercle dans un bloc usage scientifique (Figure III-9.-a-). On a remarqué une fissure horizontale en joint séparant les deux parties de la structure (le portique1 et le portique 2). Outre, une fissure horizontale unique dans la partie inférieure, le long de la poutre du portique 2, (Figure III-9.-b). Ces fissures sont rendues à l'infiltration d'eau, la mise en œuvre, et à la corrosion d'armature.

-a- Infiltration d'eau

-b-Fissure à la long d'armature et trace d'humidité

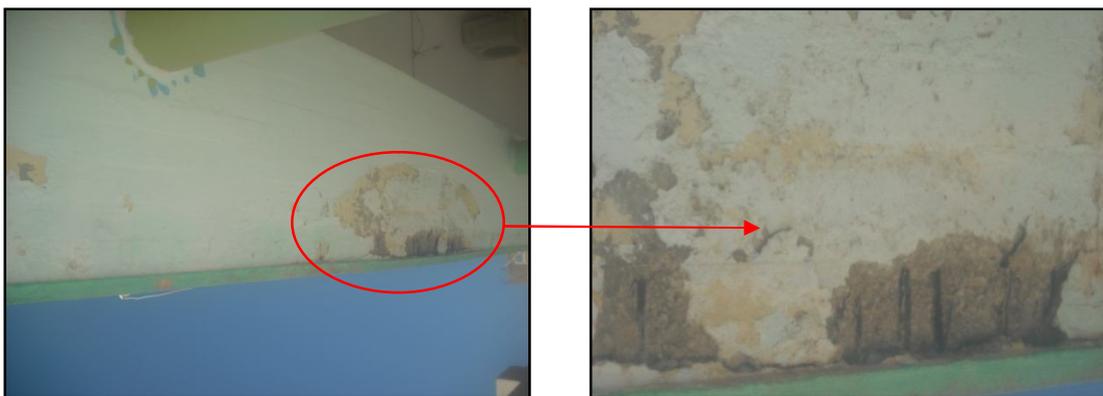
Le cas (3 –A) représente la pathologie d’un plancher (Figure III-10), on a observé des fissures fines multiples (Figure III-10.-a). Ces fissures sont formées le long de ferrailage, suivi par un décollement partiel de l’enrobage et du tracé d’humidité (Figure III-10.-b). La cause principale de ces fissures est la corrosion d’armature, qui est du à la mauvaise étanchéité, au manque des conduites d’évacuation d’eau pluviales.

-a- plancher en dalle pleine

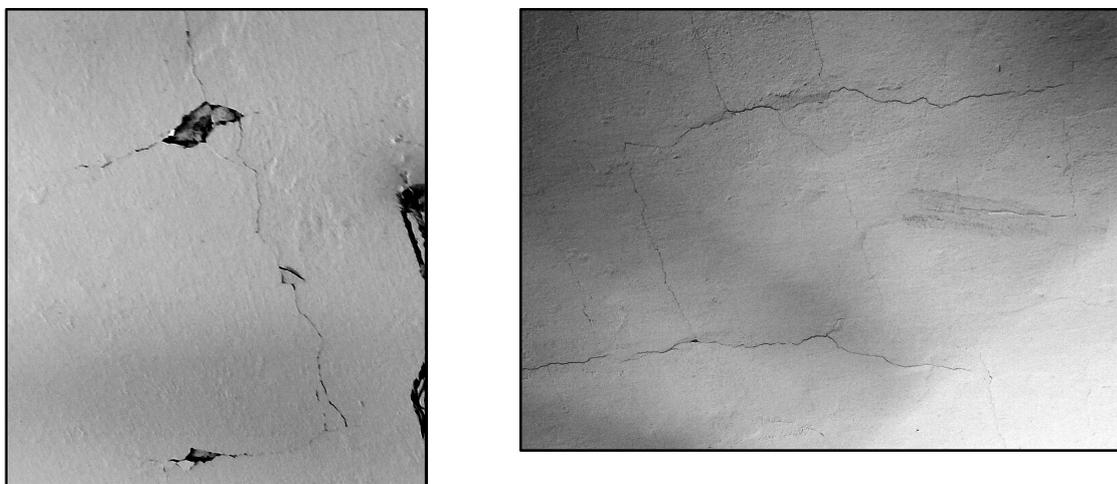
Le cas (2 –A) représente la pathologie d’un plancher (Figure III-11.-a.-b-), on a observé des fissures aléatoires, suivi par un décollement partiel de l’enduit, est comme en a présenté dans le deuxième chapitre II (II-2.4.2.2-C) (Figure II.7). Cette morphologie de fissuration est due au retrait plastique.

-a- Fissure et décollement

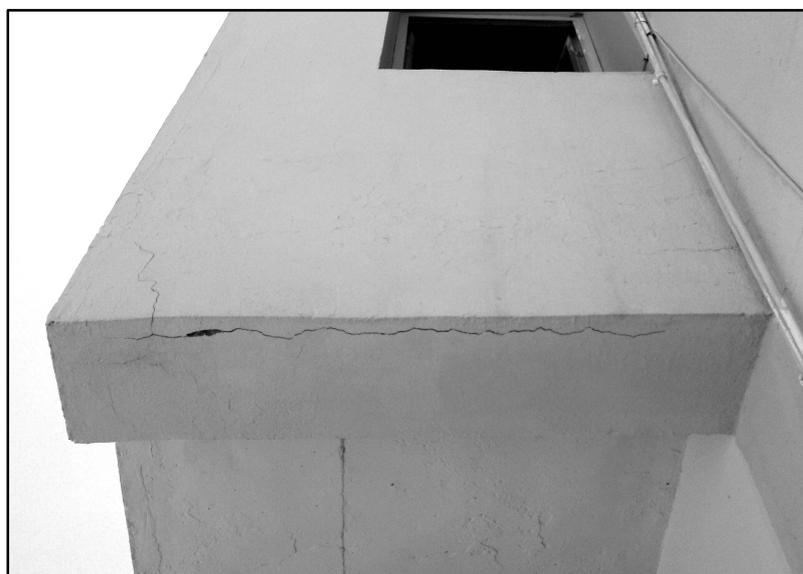
Le cas (1 -J) représente la pathologie d'un balcon (Figure III-12). On a remarqué une fissure large unique, formée le long du ferrailage accompagné d'une deuxième fissure moyenne d'un tracé aléatoire à l'extrémité de la console. Ce type de fissuration peut se produire dans les cas de la corrosion d'armature.

-a- Fissure à la long d'armature

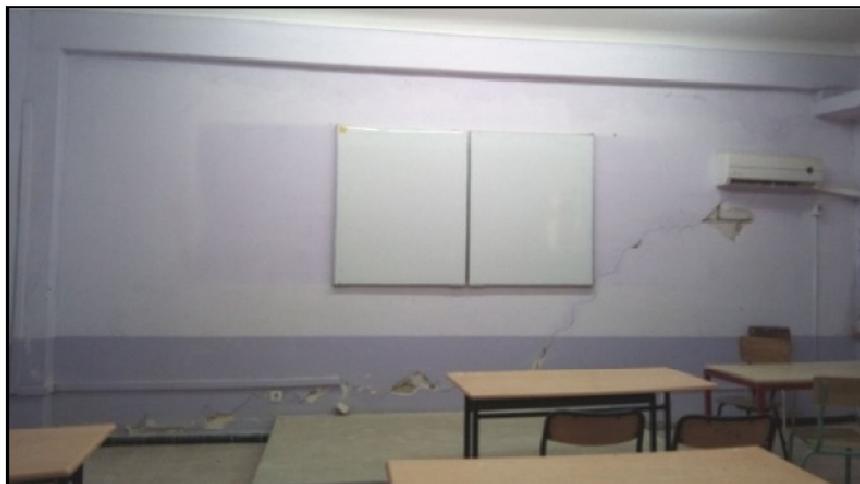
On a constaté une combinaison de deux origines provoquant la fissuration dans l'élément étudié. La fissure est importante et peut être classée comme une fissure dangereuse.

-a- Lézarde : face avant

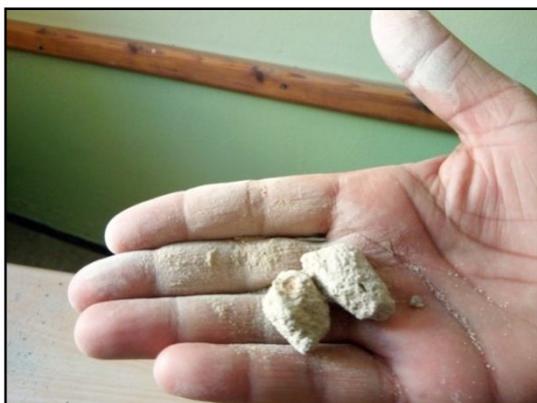
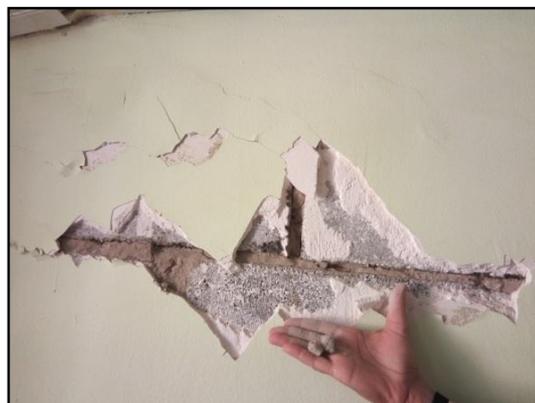
Figure III -13 : Fissure oblique dans le mur. Cas (1-C)

-c- Mauvaise mortier

-d- Relevé in situ

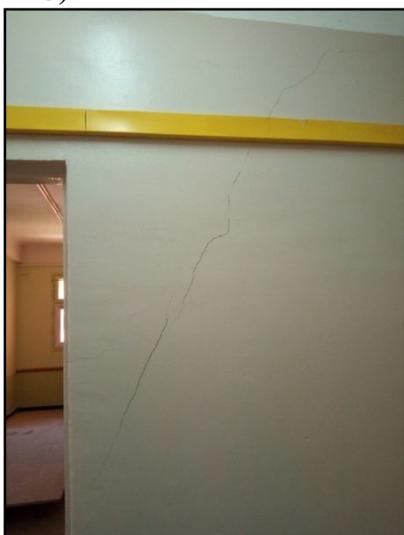
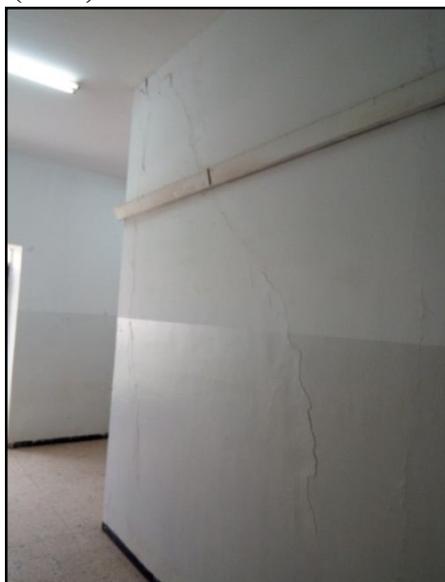
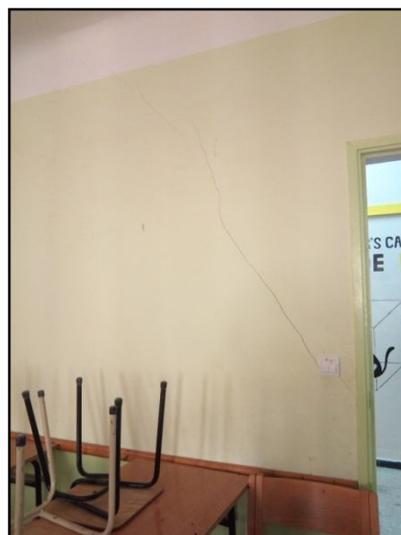
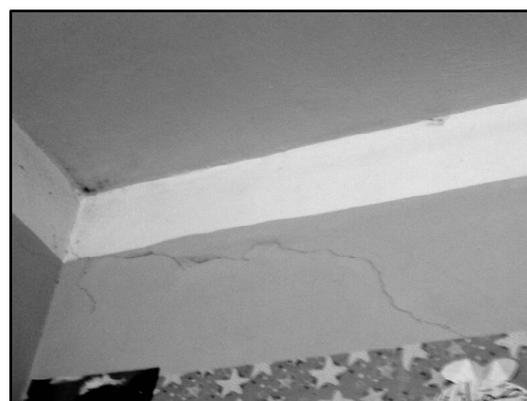
-a- Fissure oblique : Face extérieur

-c- Fissure oblique : Face extérieur de paroi

-b- Fissure oblique : Face intérieure de mur

-d- Fissure oblique : Face intérieur de paroi

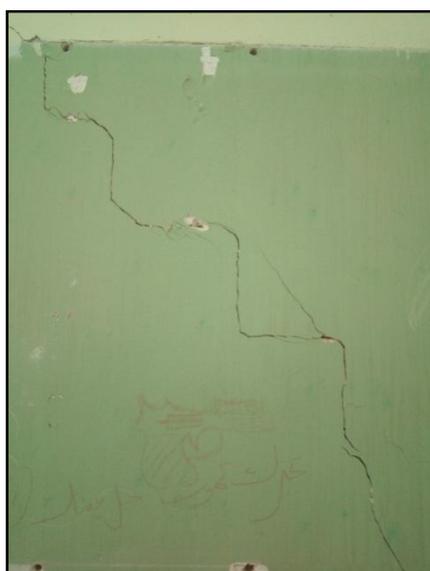
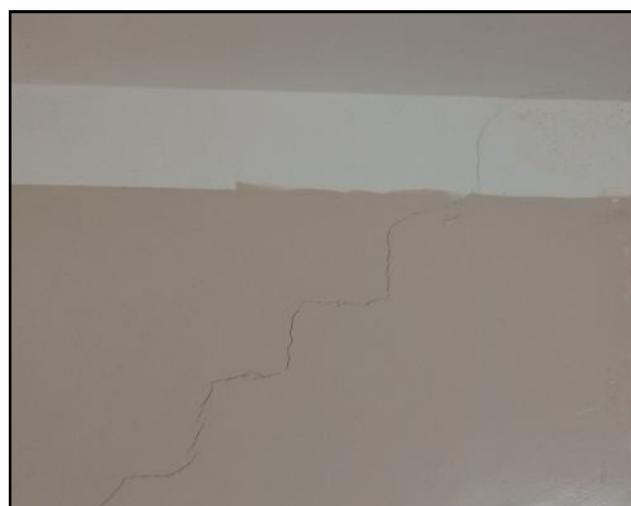
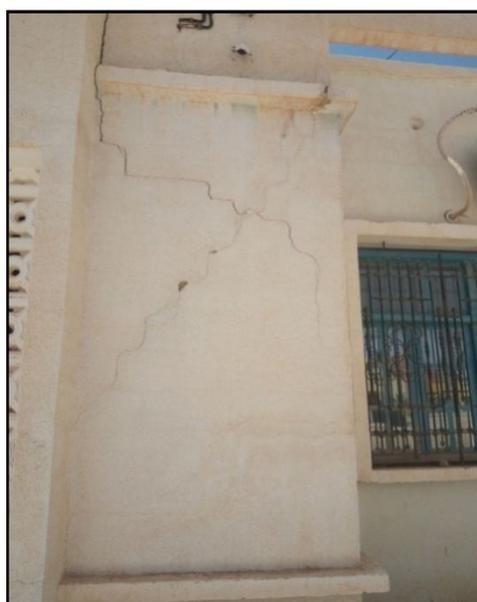
Les cas (1-H). (1-A). (1-L) représentent la pathologie des deux types de murs : intérieurs (classes de TD) et extérieurs (centre médicale) (Figure III-15). Il a été remarqué des fissures verticales, larges traversent, d'occurrence unique avec un tracé en escalier. Ces fissures se trouvent au milieu des murs intérieurs (Figure III -15-a et b) et au rive des murs extérieurs. ces types de fissures dus aux mauvaise matériaux constituant les murs (brique et mortier de liaison), ce diagnostic est similaire avec les autres cas précédents.

Cas (1 -H) -a- Lézarde dans un mur intérieur

Cas (1 -A) -b- Lézarde dans un mur intérieur

Cas (1-L) -c- Lézarde dans un mur extérieur

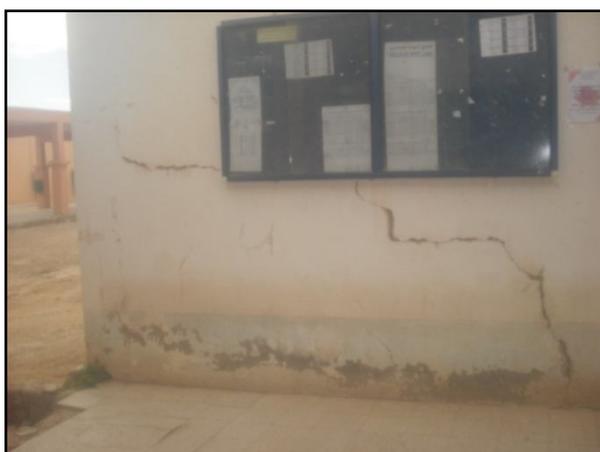
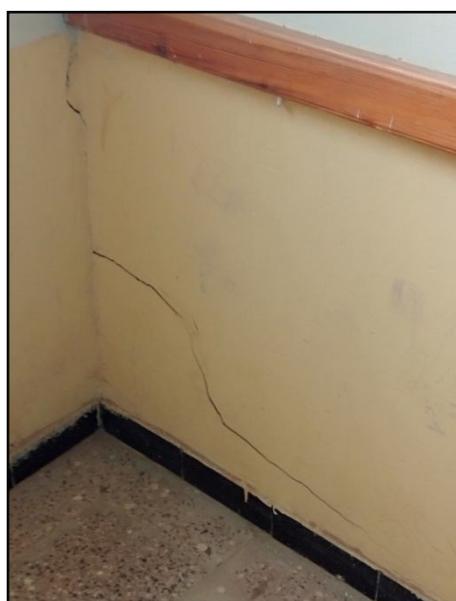
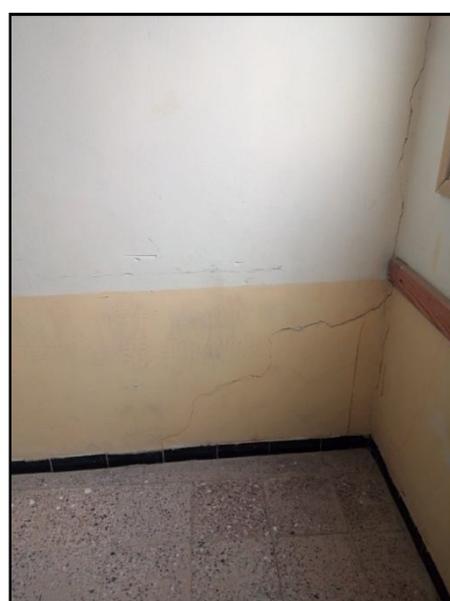
Le cas (1-H) représente la pathologie des murs extérieurs des classes pédagogiques (Figure III-16). On a observé des fissures obliques à la partie basse du mur extérieur (a) et fissure oblique traversante dans le mur intérieur (c)- (d). Comme on observé un soulèvement des carrelages (b), donc comme on a présenté au chapitre II-2.4.2.1 : (Figure : II.6-B) la cause de cette fissuration est dus au tassement de sol. (Des travaux d'aménagements près de la structure)

Cas (1-H) -a- Fissure oblique dans un mur extérieur

Cas (1-H)-c- Fissure oblique dans un mur intérieur
Coté avant

-d- Fissure oblique dans un mur intérieur : Coté arrière

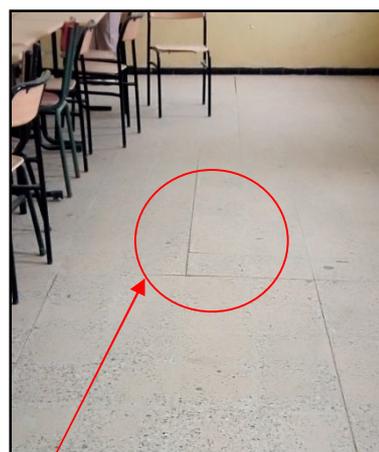
-b- Soulèvement de carrelage

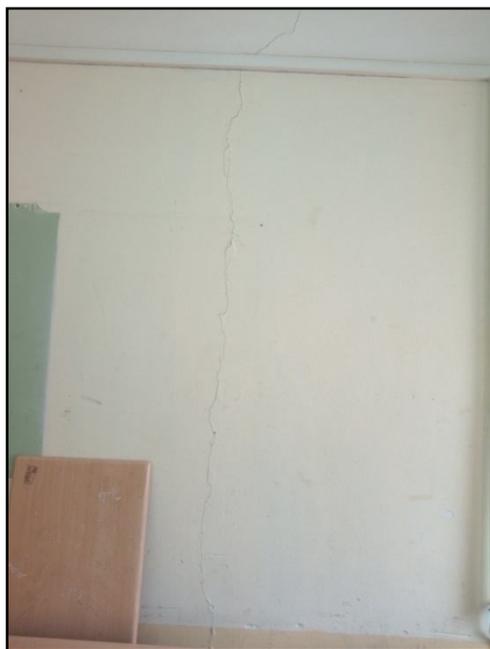
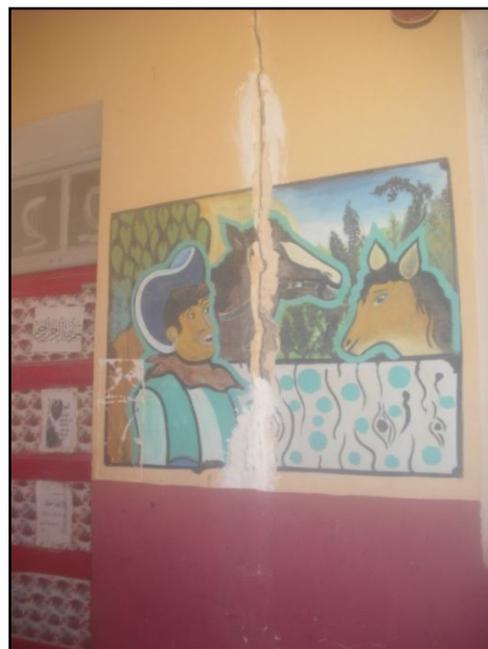
Les cas (1-H), (2-A) L'état représente la pathologie des murs (Figure III-17), on a observé fissure verticale unique et large dans le milieu du mur. D'après notre diagnostic est comme on a présenté au chapitre II.2.4.2.1 (Figure II :6.C), la cause de cette fissuration est due au gonflement de sol ; soulèvement de sol comme il a été constaté précédemment (Cas 1-H) .

Cas (1-H) -a- Fissure verticale dans le mur intérieur

Cas (2-A) -b- Fissure verticale dans le mur intérieur

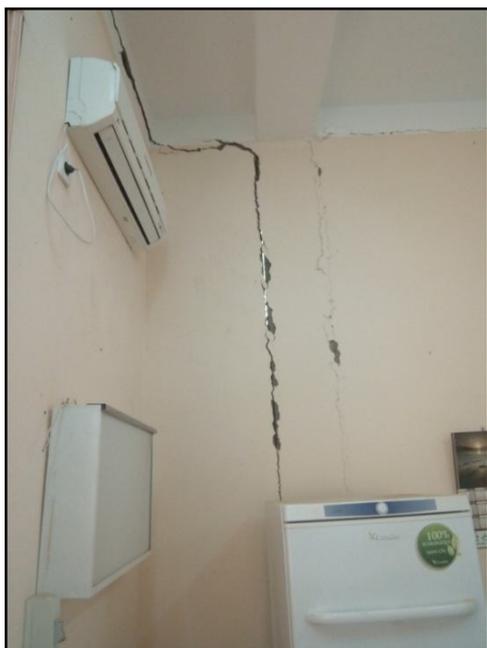
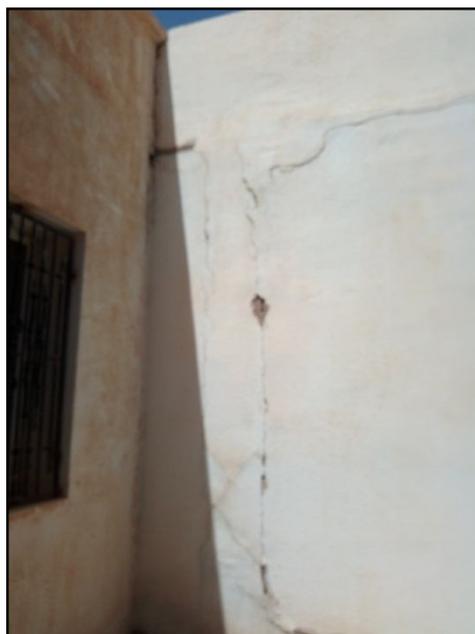
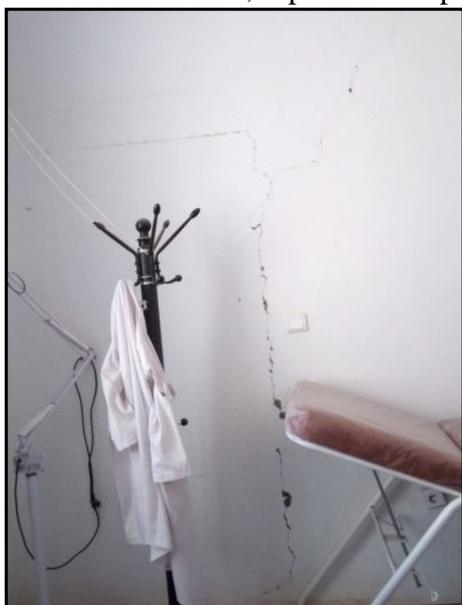
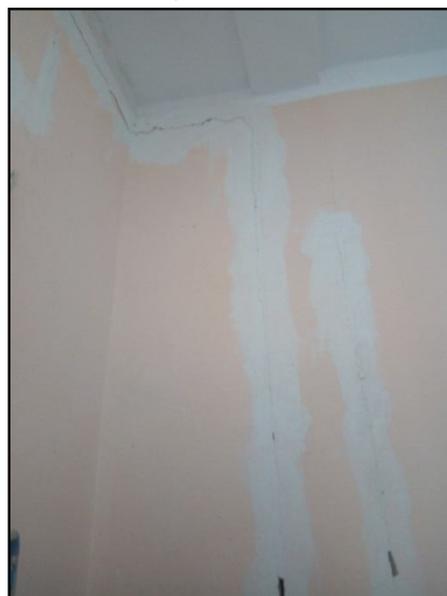
Nous classons ces cas comme dangereux

-a- Fissure traversant, séparation de paroi

-b- Fissure traversant, face extérieur

-c- Fissure traversant, séparation de paroi

-d- Fissure après réparation

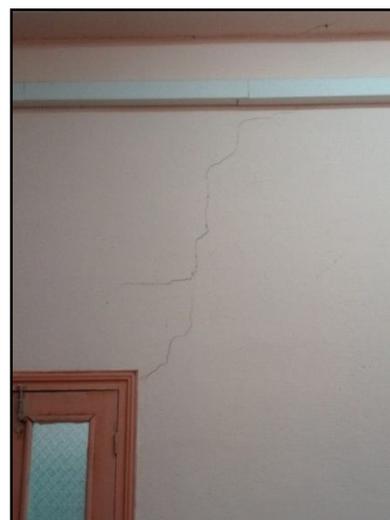
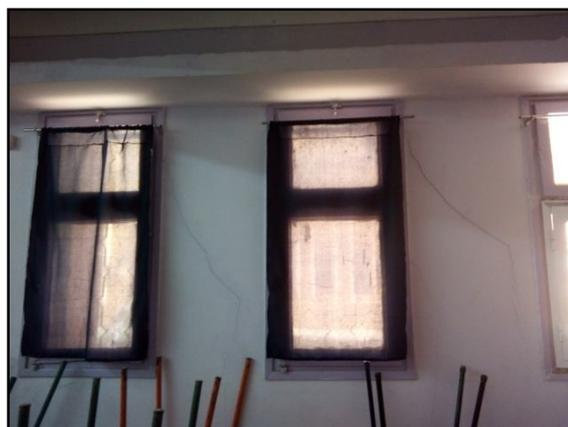
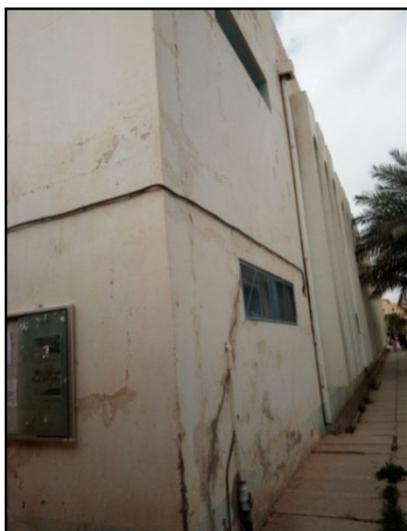
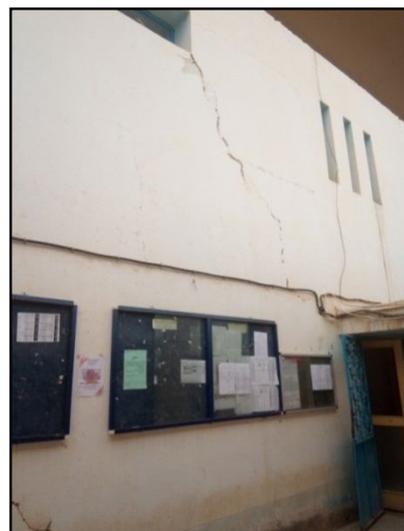
Figure III -19 : Fissure dans les angles des fenêtres et les portes. Cas : (1-L). (1-C). (1-H)

-b- Fissure à haut de porte

Cas (1-C) -c- Fissure à haut de fenêtre

Cas (1-H) -d- Fissure à l'inférieure de mur
Et tracé d'humidité

-e- Fissure sous la fenetre au niveau d'étage

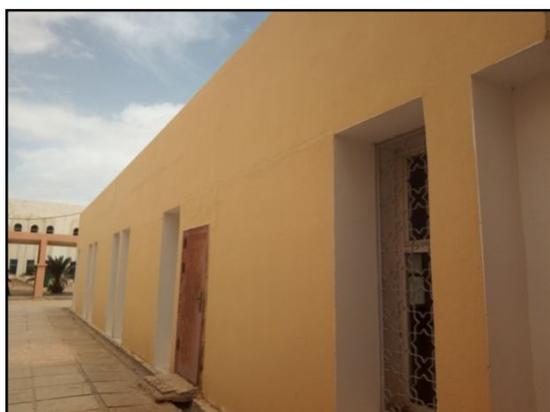
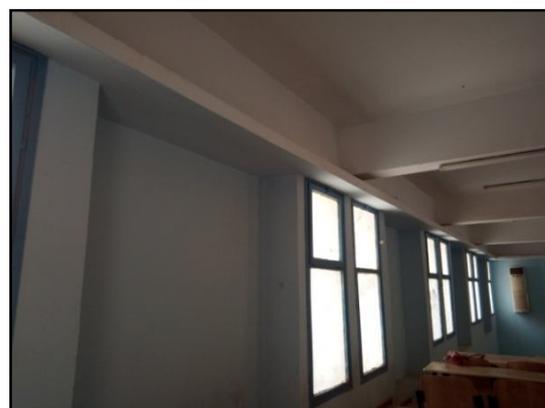
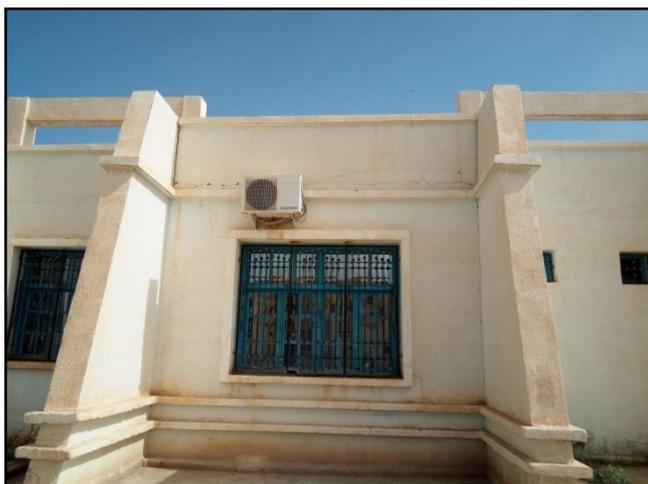
Les cas (1-K), (1-L) représente des fissures causé par la réalisation des éléments décoratifs (Figure III-20), comme il est montré dans le cas (a) la fissure dans le coté extérieur, fissure verticale suivie la long de l'élément en corniche, le deuxième cas (b) fissure verticale traversé la paroi, d'après notre diagnostic la cause principale de la fissuration est due à la mise en œuvre.

Cas (1-K)-a- Fissure à la long d'emplacement
de port à faux

-b- Longueur importante de port à faux

Cas (1-L)-a- Vue de l'élément décoratif

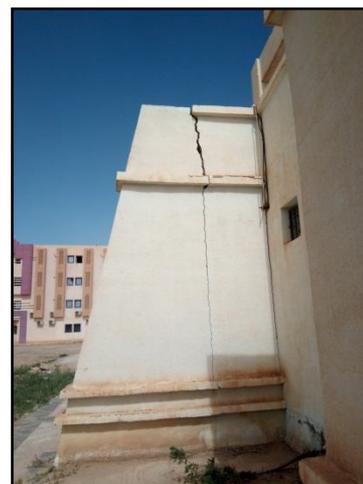
-b- Fissure vertical d'élément décoratif
