Mémoire de Master

Filière : Génie Civil

Spécialité : Structure

**Diagnostic de la fissuration dans les constructions
(Cause et classification)**

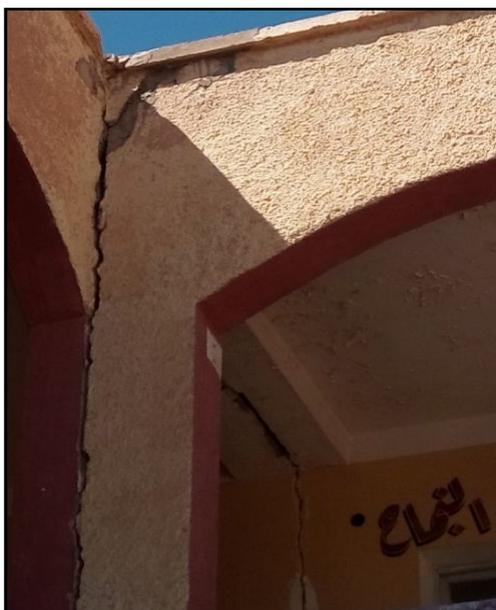
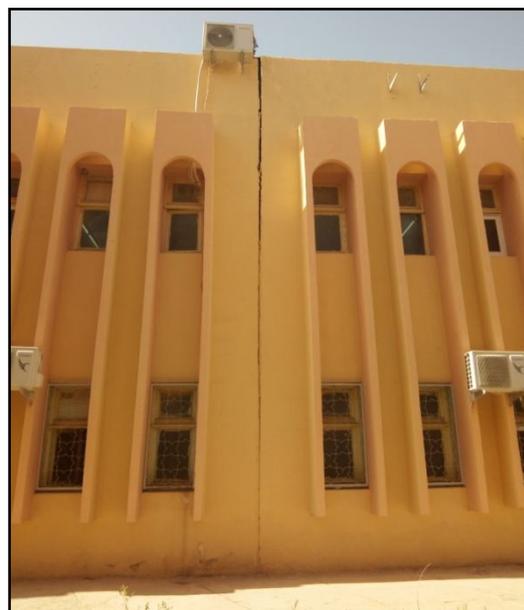
Les cas (1-C), (2-A) L'état représente un déplacement au niveau de joint entre les deux immeubles (Figure III-20), d'après notre diagnostic la cause principale de cette manifestation est à la mauvaise utilisation de matériaux de jointage, tassement partielle, le retrait, la mise en œuvre.

Cas (2-A) -a- séparation entre deux bloc

Cas (1-C) -b- séparation entre deux bloc
