جامعة محمد خيضر بسكرة  
كلية العلوم الدقيقة وعلوم الطبيعة والحياة  
قسم علوم الأرض والكون

# مذكرة ماستر

## البيئة البصرية للمدينة الصحراوية بين اختلالات الواقع و استشراف المستقبل -دراسة حالة مدينة "تقرت"

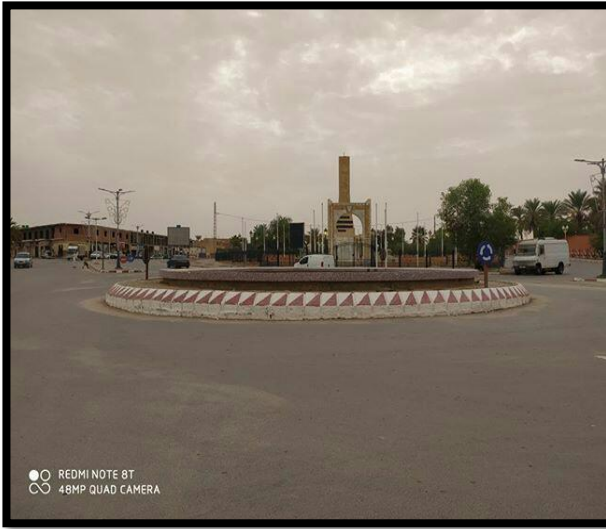
تتجه ساعات استقطابها إلى الفترات المسائية بشكل مكثف على مدار أيام الأسبوع تقريبا ، و نجد حديقة المرابطين بالجهة الشرقية للساحة الحرية و هي ذات شكل غير منتظم لكنها مهيأة بشكل جيد و تتربع على مساحة 37200م<sup>2</sup> ، مقام الشهيد وساحة الحرية يتوسطها محور دوران كبير به نافورة التي تساهم في توزيع و تنظيم الحركة المرورية على مجموعة من الشوارع الفرعية كما موضح بالصورة رقم (21) و يوجد ميدان الكرة الحديدية الذي يقع بالجهة الغربية لشارع أول نوفمبر 1954. يتربع على مساحة 2147.00م<sup>2</sup>. و يتميز مركز المدينة بمجموعة من المعالم المهمة مثل " معلم سيثروين " الموضح بالصورة رقم (23) التي يمكنها إعطاء صورة بصرية لمجال دراستنا حيث أن عدم الاهتمام بها اثر على الصورة البصرية للمدينة و هذا ما سبب تلوث بصري لترسم في ذهن الزائر و القاطن بها صورة مشوهة و منفرة في نفس الوقت و تؤثر على نفسية الإنسان بشكل سلبي .  
الصورة رقم(21): محور دوران بمركز م. تقرت  
الصورة رقم (22) : ساحة الحرية

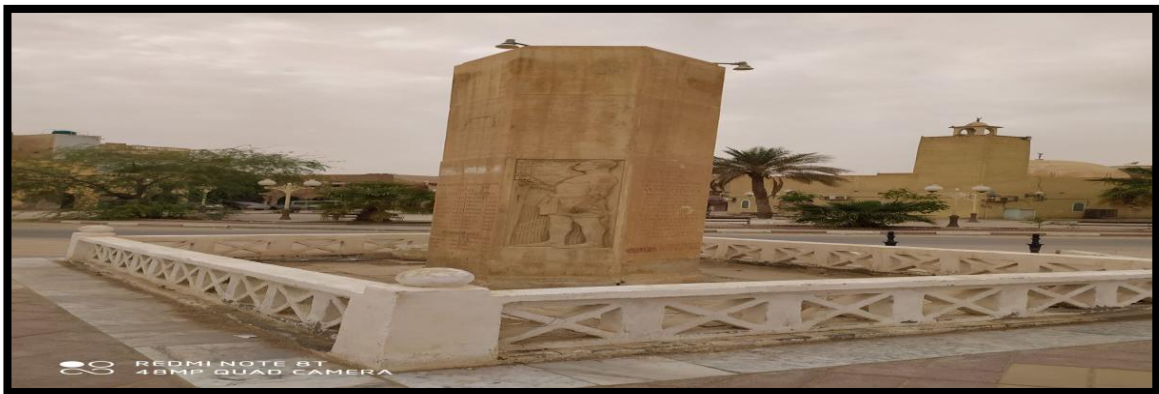
و من جهة أخرى نجد أن الساحات العمومية مثل ساحة أول نوفمبر و متحف المجاهد بمساحة 1018.36م<sup>2</sup> التي أقل ما يقال عنها بأنها مهمشة كلياً و المباني التاريخية القديمة مثل المسجد العتيق و مقبرة بني جلاب و زاوية بن يحي و التي نعتبرها مناطق مميزة لكن في نفس الوقت خلقت لنا تشوهات بصرية للمدينة هذا ناتج عن عدم الاهتمام بها .

الصورة رقم (23) : معلم سيثروين

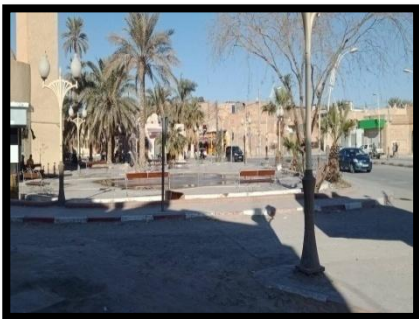
الصورة رقم(24): عناصر التأثير الحضري

**أ-التأثير الحضري :** نقص التأثير الحضري بالمنطقة جعل بها عدم التناسق بين الشوارع و الأحياء السكنية و التجارية و المحاور الكبرى حيث نجد مثلا البالوعات و قنوات التصريف المياه المستعملة مسدودة و هو ما يتسبب في أزمات مرورية أثناء نزول الأمطار أو انفجار قنوات المياه

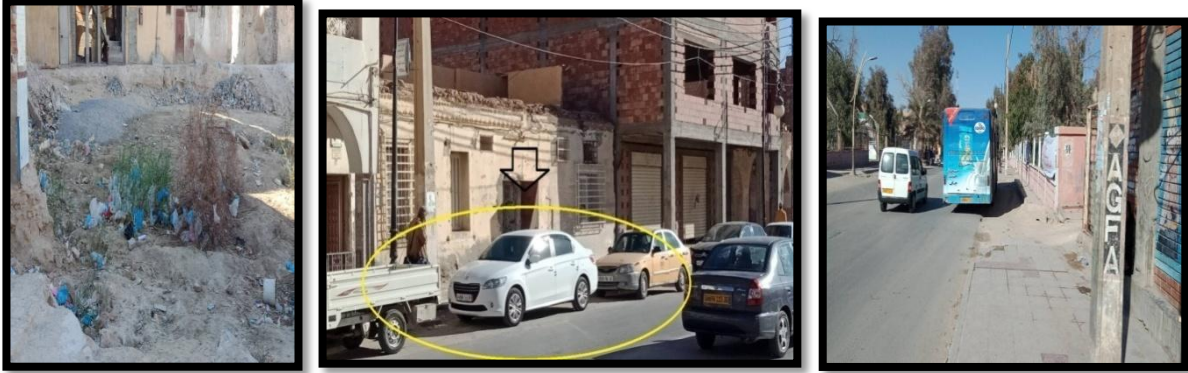
الصورة رقم (27): حالة توقف السيارات بالنسبة للطريق أول نوفمبر 1954

أما بالنسبة لمواقف الحافلات نجد أن موقعها مناسب جدا لتدفق و تحرك المواطنين و الموجود تقريبا في منتصف هذا المحور ، لكن لأن هذه المواقف لا تحتوي على مقاعد ومضلات فان هذا يسبب مشاكل للحافلات حيث تتوقف في أكثر من مكان واحد و هذا ما سبب لنا تلوث حركي و المتمثل في الازدحام و انبعاثات العادمات و الغبار نتيجة لكثافة الحركة و كون المحور متعدد الخدمات إدارية ، تجارية و سكنية إما بالنسبة للمواقف لاحظنا التوقف العشوائي للمركبات بأنواعها ما يسبب عرقلة في حركة المرور و ازدحام غير مرغوب الذي يؤثر على صورة المدينة الى جانب هذا غياب التأثير الخاص بالموقف و الإشارات الأرضية مما يساعد أصحاب المركبات بالتوقف على حسب حاجتهم و عدم المبالاة للضرر الذي يلحقونه بحركة السير .

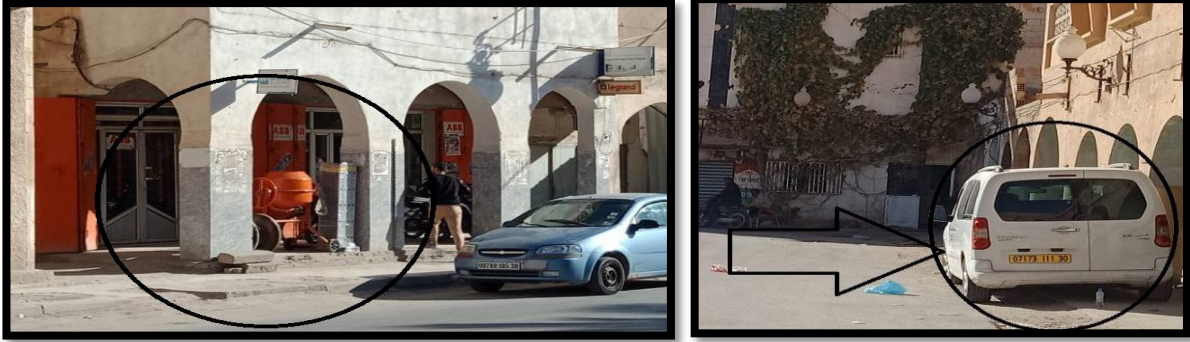
الصورة رقم (28) :تمثل المعوقات التي تشوه الرصيف

و في الشكل رقم (4) حاولنا تلخيص معيقات الحركة بالنسبة للمشاة حيث نجد أن ضيق الرصيف و احتواؤه على نسبة 40% من الحفر و الحجارة و هي تمثل المشكل الكبير للرصيف ثم وجود نفايات و صعود المركبات فوق الرصيف بنسبة 25% و أيضا وجود لافتات أرضية و أعمدة متداخلة بنسبة 15% و تسرب المياه 13% ثم الموزعات الكهربائية 15% و في الأخير سلع التجار و نفاياتهم كل هذه المشاكل تسببت في عرقلة حركة المشاة مما يضطرهم للنزول إلى الطريق و إكمال مسارهم على عجلة خاصة للعاملين . هذا ما وضحناه بالصور إلى جانب النسب المدروسة .

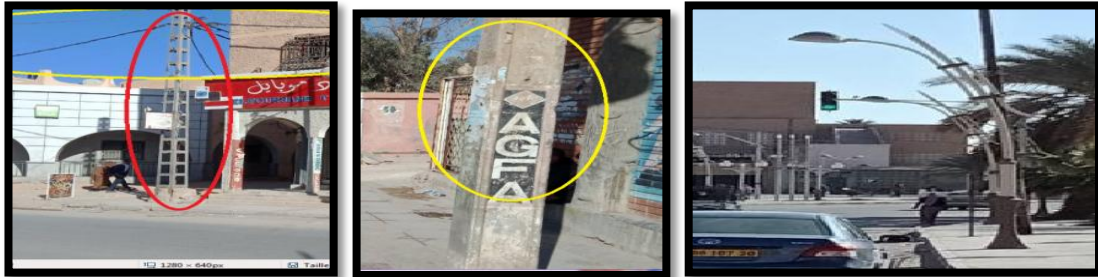
الصورة رقم (29): تمثل أنواع الأعمدة بالشارع و كيفية توزيعها بالنسبة للرصيف

بهذا المحور و جدنا أن أعمدة الإنارة و أعمدة الكهرباء تسبب تشوه بالمحور البصري بسبب تنوعها بين الإسمنتية ، الخشبية و الحديدية حيث وجدنا أن الأخيرة تستحوذ على النسبة الأكبر ب 60% أي بمعدل 1 عمود / 45م ، أما بالنسبة لأعمدة الإنارة و التي تلعب دورا كبيرا بالمحور حيث نجدها بمعدل 1 عمود / 25م و ذات ألوان و أشكال مختلفة و تداخل هذه الأشكال المختلفة خلق نوع من التلوث البصري غير مرغوب كما مبين بالصورة رقم (29) و تحمل الإنارة لونين في الإضاءة هما (الأصفر و الأبيض ) حيث أن هذه الإنارة لا تخلق تناسق جمالي للمحور . و منه نظرا لعدم المحافظة على نمط معين و موحد أدى إلى تشوه الصورة الحضرية و هذا راجع لغياب دور البلدية و السلطات المسؤولة في مراقبة أشغال المقاولين بالمحور و تجزئة عمليات التهيئة و تداخلها .

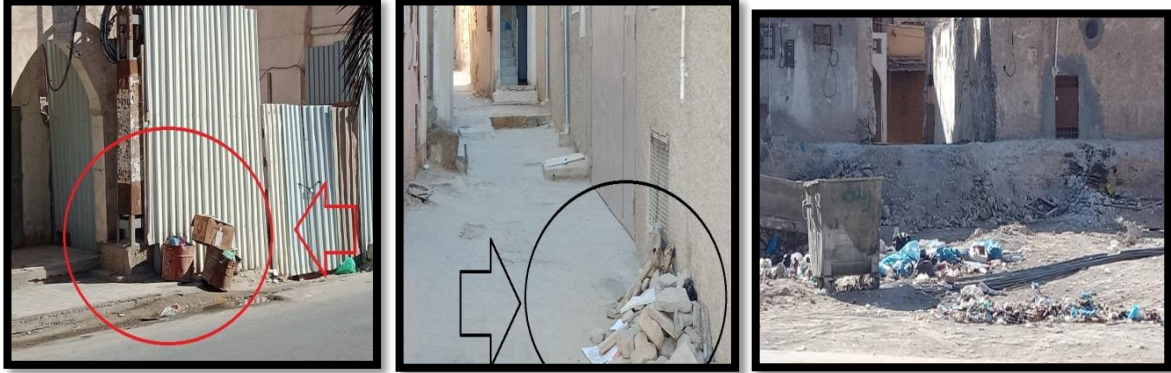
الصورة رقم(30): النفايات و مساهمتها في التلوث البصري بالشارع

هذا إلى جانب مخلفات البناء للتجار و أعمال الترميم لأصحاب العمارات المجاورة و عدم رميها في الأماكن المخصصة لها كما مبين بالصورة رقم (30) كل هذا عائد لغياب و تواطؤ عمال المصالح المعنية رغم وضوح النفايات المشوهة للمجال المدروس و عكس صورة غير جميلة .

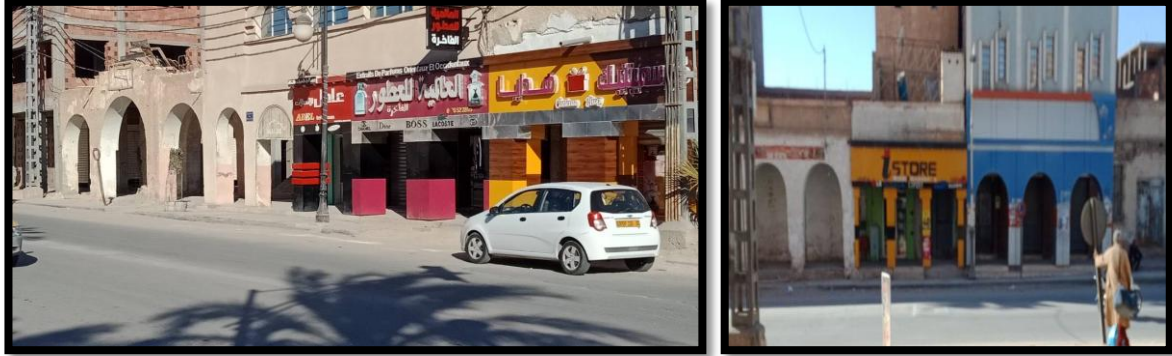
الصورة رقم (32): الواجهات المعمارية و مساهمتها في رسم الصورة البصرية -شارع 1 نوفمبر 1954

بما أن المحور البصري المدروس متعدد المرافق حيث نجد نسبة الخدمات التجارية في الأولوية بنسبة 42% و 26% تمثل المرافق + الإدارية و 20% سكنية + تجارية و نجد نسبة السكنات قليلة بالمحور بنسبة 12% ، و معظم هذه الواجهات في حالة متوسطة بنسبة 67% منها و 22% منها

من خلال المعاينة لاحظنا عدم تناسق الارتفاعات و هذا ما أدى إلى تشوه بصري بالمحور و أيضا عدم الارتياح النفسي للعين عند المشاهد حيث تستولي البناية ذات الطابق الأرضي على

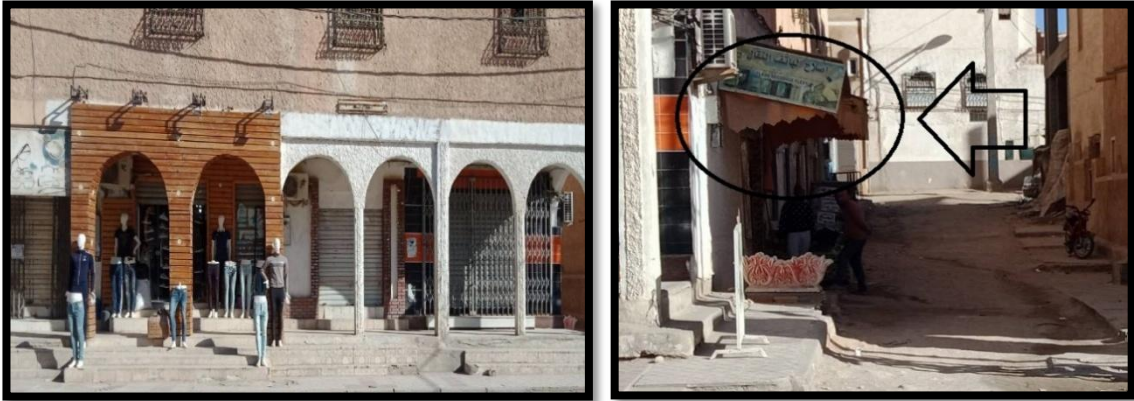
الصورة رقم (33): المظلات و الواجهات اللونية و مساهمتها في اختلالات البيئة البصرية بشارع 1 نوفمبر 1954

شارع 1 نوفمبر 1954 ذو وظيفة تجارية بامتياز و ذلك لتوفره على محلات تجارية و أكشاك و طاولات متنقلة حيث تتميز هذه الأخيرة باحتوائها على مظلات بنسبة 12% بالمقارنة مع تلك التي افتقرت للمظلات و التي قدرت ب 88% التي تختلف في اللون و الحجم و الشكل و بالتالي إحداث صورة مشوهة بالشارع و إخلال بالصورة البصرية للواجهات العمرانية و يعود سبب نقص ظهور المظلات بالشارع لاحتوائه على نسبة كبيرة من الأقواس التي عوضت المظلات ،ناهيك عن توضع بعض سلع هذه المحلات التجارية على الرصيف ما نتج عنه الإخلال في طبيعة استعمال الرصيف و تداخل في وظائفه مع الطريق .

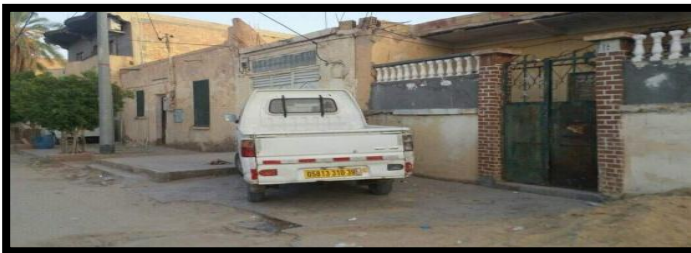
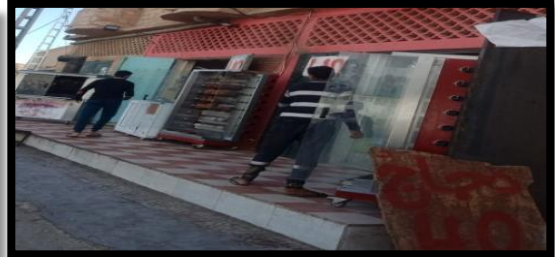
هذا الشارع مهم جدا بالنسبة لمدينة تقرت لكن و من خلال المعاينة الميدانية له وجدنا أن المحور مهمش كثيرا و هذا يمكن أن يكون سببه الأساسي هو مشروع توصيل أنابيب الصرف الصحي بالمحور

الصورة رقم(36) : تمثل مختلف المعوقات المتواجدة بالرصيف.

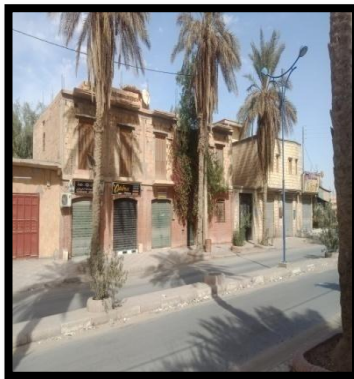
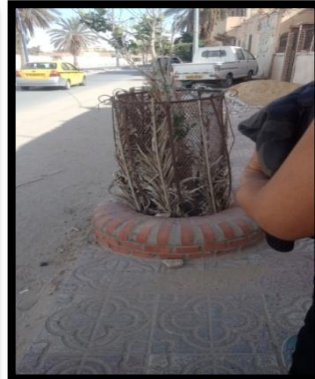
صورة رقم (37): التشجير و مساهمته في رسم المشهد الحضري بشارع 5 جويلية 1962

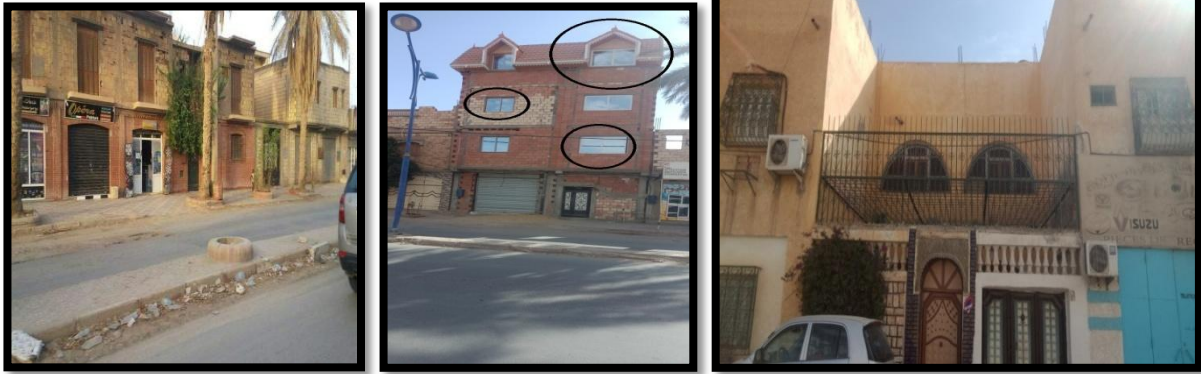
الصورة رقم(40) : الإضافات المشوهة للواجهات المعمارية بالشارع 5 جويلية 1962

كافية بالرصيف لإنشائه ، أيضا الإضافات المشوهة و تضارب لوحات الإعلانات التجارية و اللافتات المحلات التجارية المعلقة فوقها سبب لنا اختلافات غير متناسقة بنسبة 12% إلى جانب الواجهات الغير مكتملة و التي أخذت نسبة كبيرة بالمحور 55% ، بالإضافة إلى الفتحات و الشرفات التي توضع بشكل غير متناعم لاختلاف أنواعها و أشكالها و نوع السياج المستعمل به مشكلا بذلك فوضى أخلت بالمظهر العمراني و الطابع الجمالي للواجهة العمرانية .

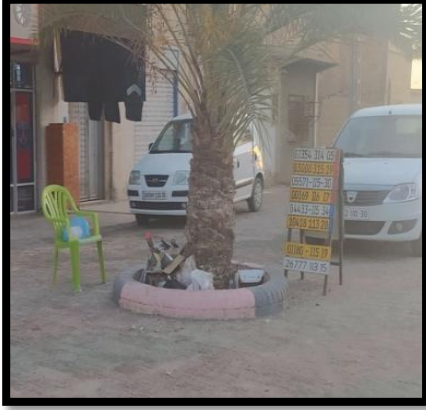
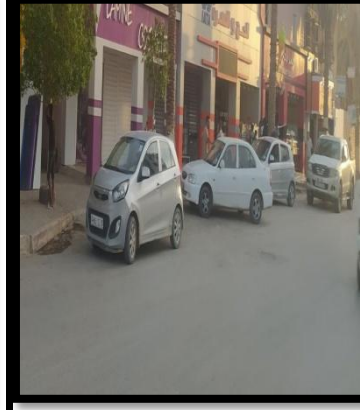
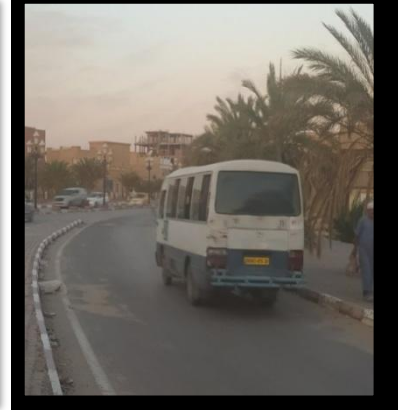
هذا المحور مهم جدا بالمدينة و في رسم المشهد الحضري بها لأنه متعدد الخدمات و مرتبط بالطريق الوطني رقم (03) و ذو كثافة مرورية عالية لأنه محور للنقل الجماعي و حالة هذا الطريق ترسم بذهن الزوار خاصة لأول مرة و ما ساهم في تعقيد المشهد هي حالة الطريق و المعوقات الموجودة فيه حيث و حسب نتائج التحقيق الميداني نجد أن من أكثر ما يشوّهه هي النقاط السوداء المتمثلة في الحفر و المطبات و مخلفات البناء التي تصبح جزءا من الطريق إذا لم يتم تنظيفها . و مثل باقي المحاور البصرية و التي تساهم في عرقلة السير و نجد أيضا من معوقات الحركة الممهلات بمعدل 1 ممهل / 500 متر و نجد أيضا توقف الحافلات بشكل عشوائي و في أماكن غير مخصصة لها و لا يوجد بها حتى لافتات تشير لأحقية التوقف بها و هذا يسبب عرقلة في حركة المركبات و الدراجات خاصة عند ساعات الذروة و تشكيل ازدحام مروري كبير الذي يسبب ضجيج و يعود سلبا على رسم صورة البصرية للمحور و أيضا التأثير على نفسية الزوار بشكل مضر للرؤية . من بين المشاكل أيضا توقف السيارات على الرصيف و توقف المركبات بأنواعها و الدراجات في أماكن الغير مخصصة لها أو بشكل

شريطي على جانبي الرصيف كما موضح بالصور رقم (44) كل هذا تسبب في تشوه المحور من خلال انشغال المحور بالمركبات المتوقفة و التسبب في عرقلة الحركة بالشارع و إحداث فوضى بصرية و تعطيل مشاغل المواطن  
 الصورة رقم (44): توقف المركبات على الرصيف بشارع محمد خميستي

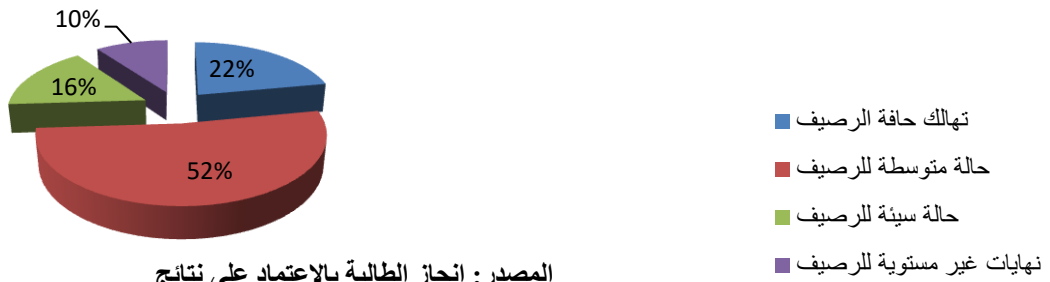
إلى جانب هذا نجد عدد من المعوقات و أكثرها تتمثل في سلع التجار و المطاعم و كراسي المقاهي على الرصيف و يليها نجد الأشجار التي تمثل أحد المعوقات و التي بعضها توضع بطريقة عشوائية و من بين المعوقات الموجودة أيضا النفايات كما موضح بالصورة رقم (45) و الباعة المتجولين و أيضا توقف الدراجات و المركبات بالرصيف و عدم وجود استمرارية بالبنائيات كلها معوقات ساهمت بتشوه مظهر الرصيف و إعاقة حركة المارة بالشارع .

الشكل رقم (32) حالة الرصيف بالمحور البصري -محمد خميستي-

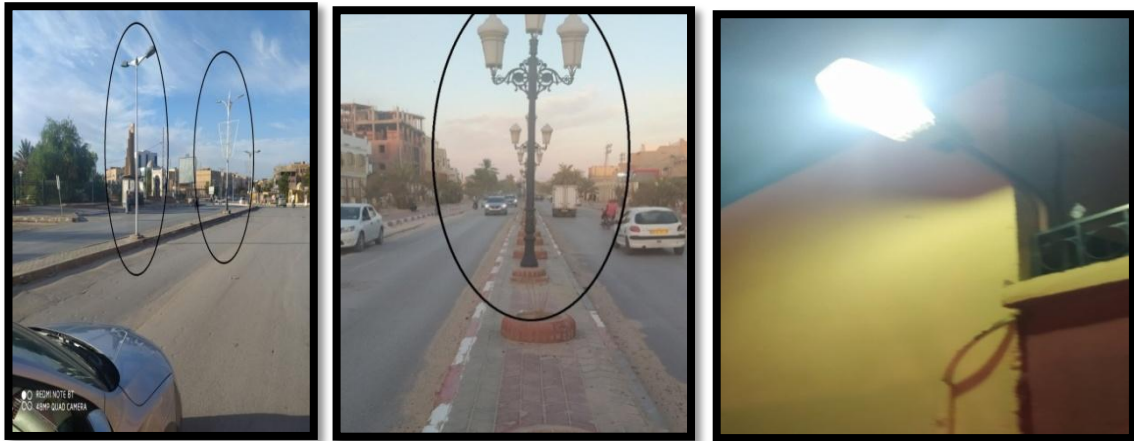
الصورة رقم(46) : توضح أنواع اعمد الإنارة المتواجدة بالشارع مجد خميستي

أما بالنسبة للإنارة نجد أن المحور يحتوي على أعمدة بإنارة مزدوجة بلون اسود حديدي ذو شكل زخرفي ثلاثي أعطى طابع جمالي و ملفت للشارع و هذا لان الطريق ذو اتجاهين أي موضعها وسط الطريق و كما مبين بالشكل (34) المتوصل له من خلال نتائج المعاينة الميدانية و الموضحة بالصورة رقم (46) أن أعمدة الإنارة المزدوجة المنخفضة بنسبة 47% و أعمدة الإنارة عالية بنسبة 20% أي بمعدل 3 أعمدة /100 متر و التي يتراوح علوها بين (3 إلى 5 متر ) على التوالي و ذات إضاءة موحدة (لون برتقالي ) هذا إلى جانب الإنارة على الجدران بنسبة 13% و أيضا الإنارة على الأعمدة الكهربائية و عدم انتظامها و توزيعها عشوائيا ساهم في رسم صورة مخلة بالمحور بالإضافة إلى الأعمدة المعطلة أو المكسورة و التي تحتاج إلى صيانة هذا إلى جانب شكلها الهندسي الغير مميز و الغير موحد ما تنتج عنه انعكاس سلبي على الشارع .

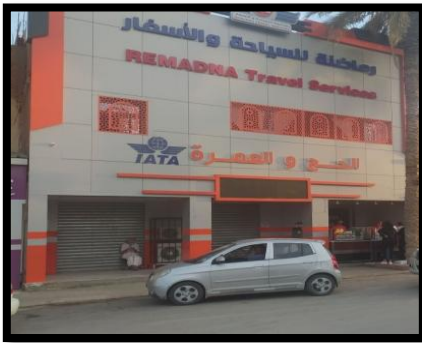
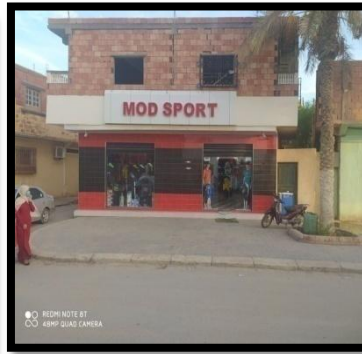
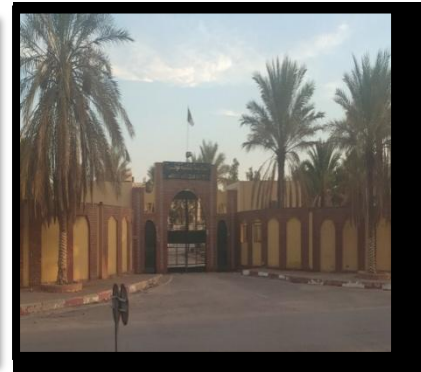
الصورة رقم:(49) تنوع الواجهات بالشارع مجد خميستي

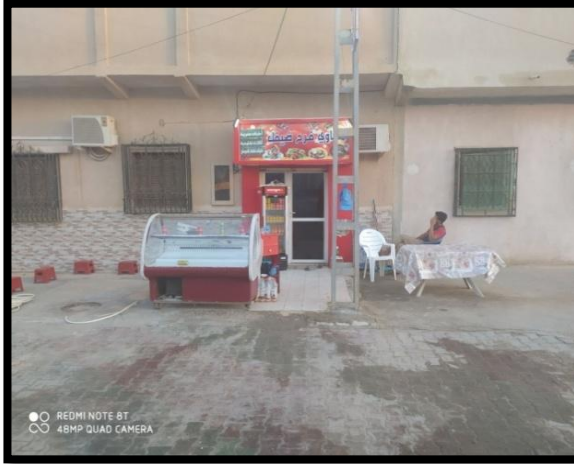
الصورة رقم(50) : التجارة و مساهمتها في التشوه البصري بالشارع محمد خميستي

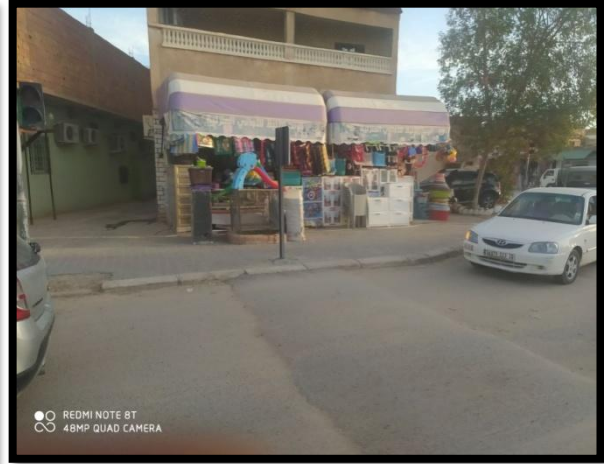
هذا إلى جانب المظلات التي يستعملها التجار كما ذكرنا بالمحاور المدروسة سابقا و التي تختلف في أشكالها و ألوانها و حالتها السيئة .كلها اختلالات و تدخلات أدت إلى غياب وظيفة الرصيف المخصص للراجلين .
