جامعة محمد خيضر بسكرة
كلية العلوم والتكنولوجيا
قسم الهندسة المعمارية

مذكرة ماستر

الموضوع: إعادة إحياء الجزء الغربي من قصر مستاوة

الملحقات (مشروع إعادة احياء الجز ء الغربي من قصر مستاوة من اعداد الطالب :دكمة عبد الحكيم)

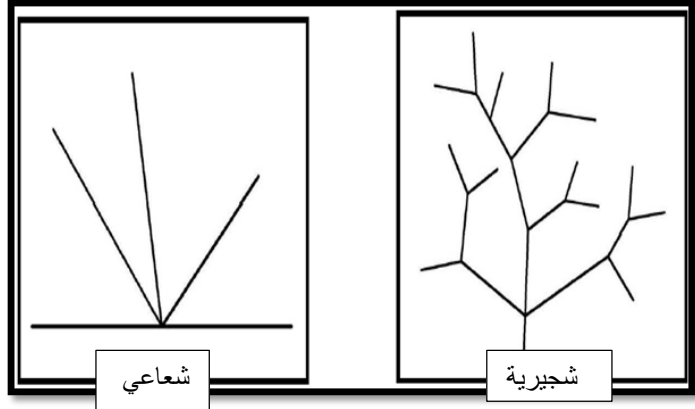
شكل رقم (12) : الشبكة العمرانية لقصر مستاوة

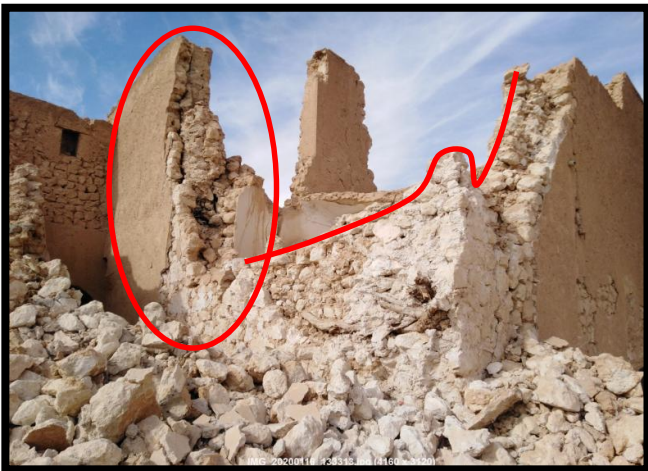
صورة رقم (42) : للأضرار أجزاء من الجدران

-سقوط أجزاء من ارتفاع الجدران بسبب سوء الاحوال الجوية الصعبة (الرياح) ، الإهمال ، و عدم وجود تصريف لمياه الأمطار في السقف ليمنع التسرب إلى الشقوق الفاصلة في الجدار هذا ما أدى الى ضعف السقف و الجدار و سقوطهما .

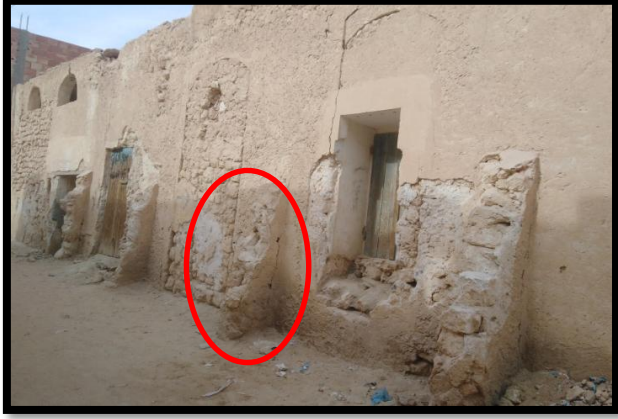
صورة رقم (43) : التآكل على مستوى الدعامات
المصدر: الطالب 2020

تآكل التليبيس على الدعامات و فقدان بعض اجزائه
و ذلك ضعف مادة البناء بمرور الزمن وتعرضها
للتآكل

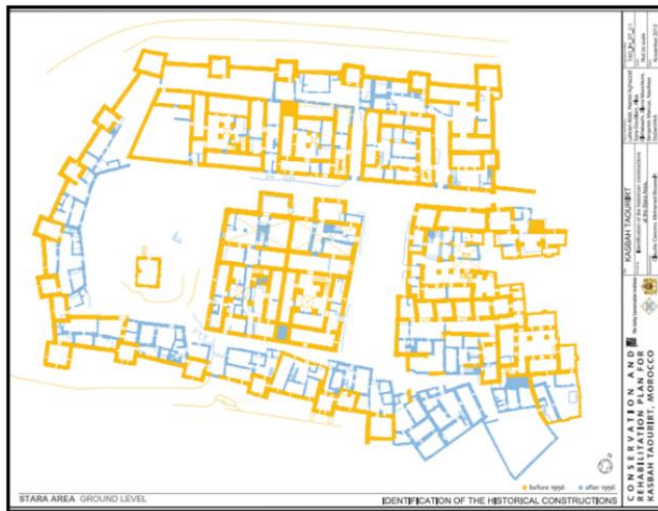
البنية الهيكلية المضافة بعد عام 1956
البنية الهيكلية للقصبة قبل عام 1956 م

شكل رقم (47) : مخطط للاهم التغييرات الهيكلية للقصبة قبل و بعد عام 1956 م

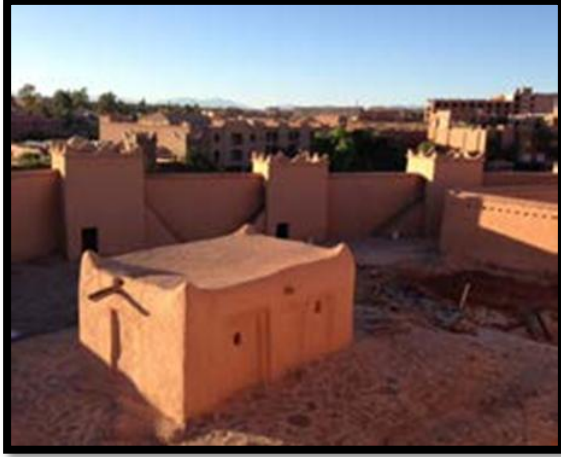
تم هذا العمل وفقاً للرسومات التي أعدها GCI و CERKAS، وهي نتيجة سنوات من الدراسة المكثفة والمسح للموقع. تم تنفيذ العمل على مرحلتين ، بدايةً بالجدران ، Ateliers ، و Stara West. أدت عمليات الهدم إلى إزالة الهياكل التي كانت مغلقة بالجدران ، لتكشف عن الشكل الأصلي وإيقاع الجدران والأبراج. على المساحات الداخلية ، تم الكشف عن المساحات التقليدية ذات الأعمدة الأربعة داخل Ateliers و Stara West وتم ترميمها

صورة رقم (62) : مناظر للجدار الغربي بعد الإزالة

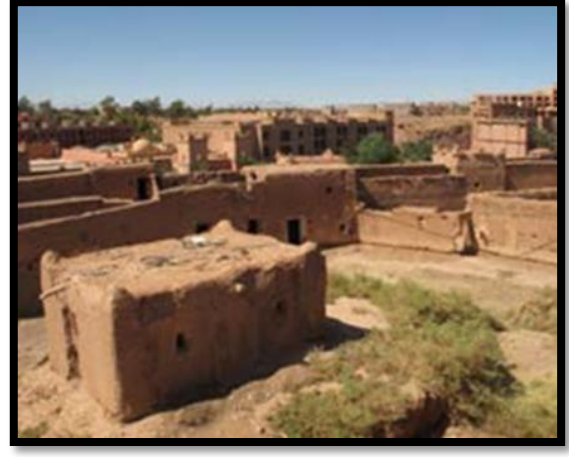
صورة رقم (61) : مناظر للجدار الغربي قبل الإزالة

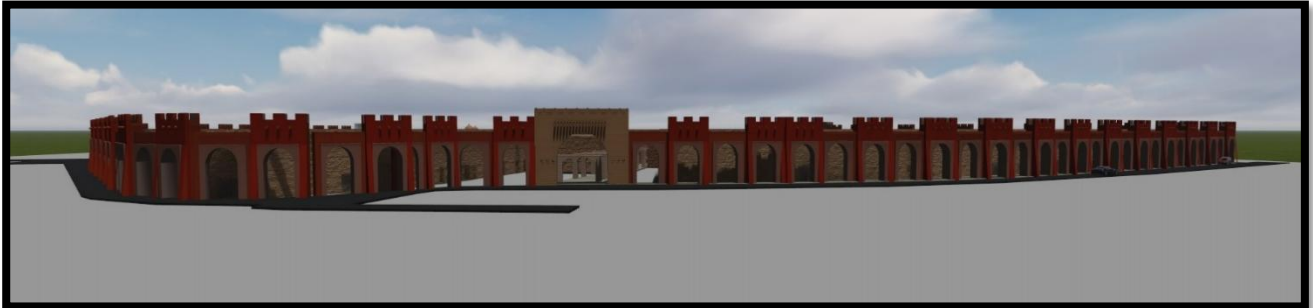
صورة ثلاثية الابعاد للواجهة الغربية للقصر يحيط بها السور و البوابة الثانية للقصر التي تعتبر من السمات الرئيسية للقصر

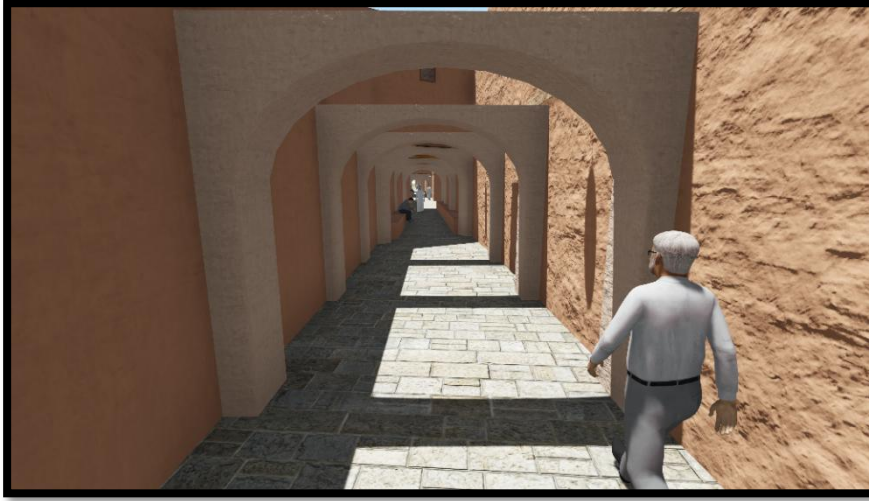
صورة ثلاثية الابعاد للاحد الدروب الموجوة في القصر و نلاحظ فيها استعمال الاقواس الذي يعتبر من السمات المميزة في القصر من اجل التخفيف من تأثير اشعة الشمس و الحرارة

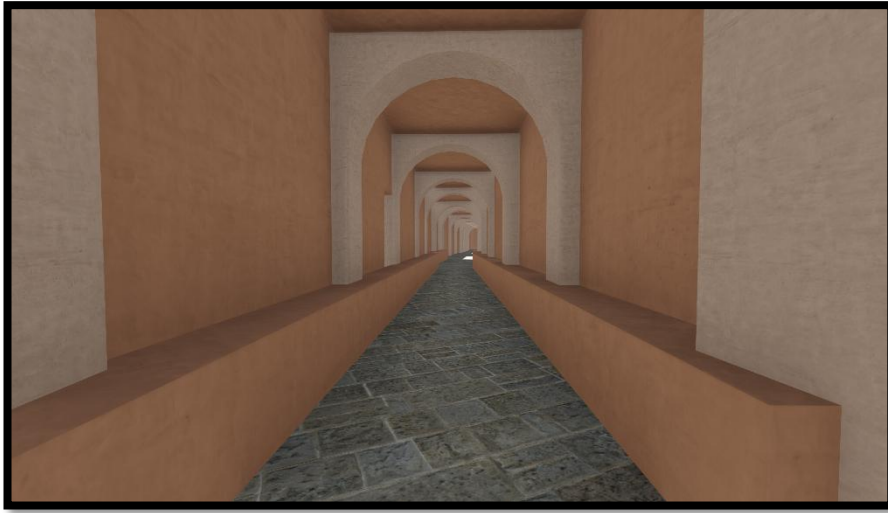
صورة ثلاثية الابعاد للاحد الدروب الموجوة في القصر و نلاحظ فيها استعمال السقيفة في الدروب المغطاة و التي تتميز بالدكانة و هو فضاء للجلوس و الراحة في فضاء محمي من الحرارة

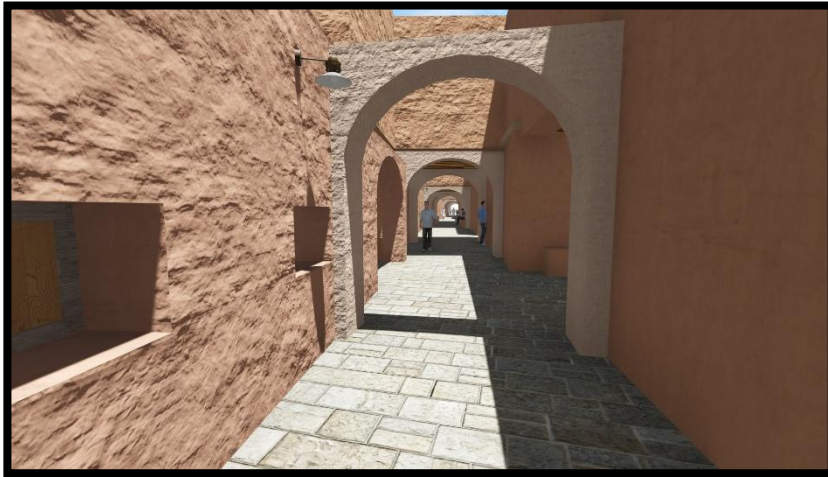
صورة ثلاثية الابعاد للاحد الدروب الموجوة في القصر و نلاحظ فيها تداخل الاقواس و الدروب المغطات في شوارع القصر
