## **LA DISPARITION DES GHOUTS DANS LA REGION D'EL OUED (ALGERIE)**

***B. REMINI***

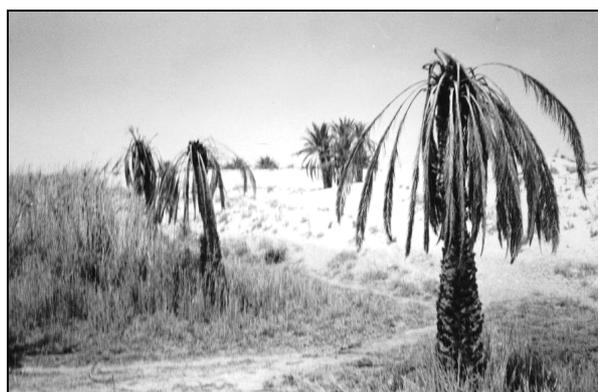
Photographie 1 : Asphyxie des palmiers dattiers (Remini, 1998)

En 1994, le nombre de Ghouts inondés s'élevait à 500 (DSA El Oued, 1994). En 2000, ce nombre avoisine 1000 Ghouts inondés sur un total de 9500 que compte la région d'EL Oued. Ceci s'est traduit par une perte de plus de 150000 palmiers dattiers, péris par asphyxie selon la direction agricole d'El Oued (photographie 1).

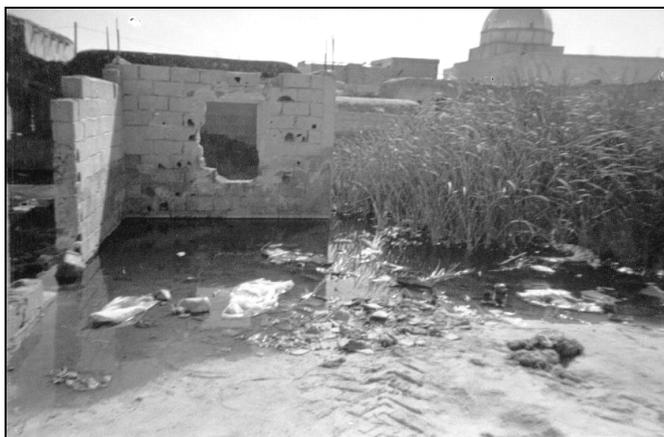
Photographie 2 : Détérioration et effondrement des habitations  
(Remini, 2004)

Suite à la remontée des eaux à la surface du sol, des habitations se sont détériorées, des fissures préjudiciables sont apparus dans plusieurs maisons, notamment au niveau du quartier Sid Mastour situé à la périphérie nord de la ville. Plusieurs familles ont du être transférées vers d'autres lieux par peur d'effondrement de leurs maisons. Plus de 500 habitations ont été détruites par la remontée des eaux selon la direction de l'urbanisme d'El Oued (photographie 2). Même les routes et les terrains de jeux ont été envahis par des eaux usées.

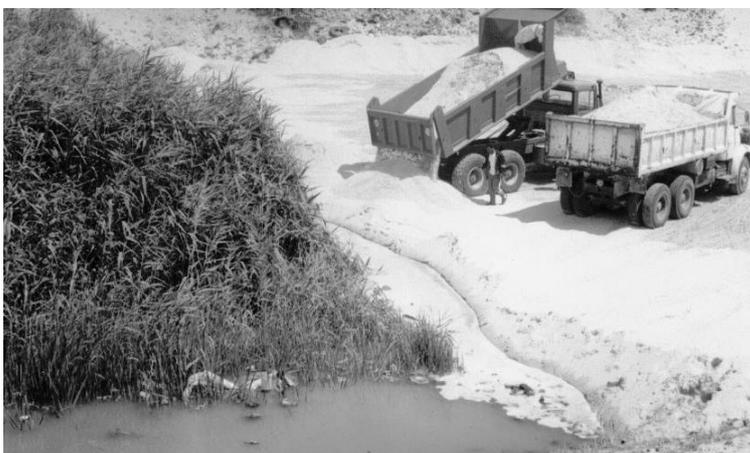
Photographie 3 : Opération de remblaiement des Ghouts  
(Remini, 2002)

d'assainissement ont été également sauvés. Le procédé consiste à pomper l'eau des Ghouts vers les réseaux d'assainissements (figures 12 et 13). Concernant les Ghouts qui sont au stade de dégradation très avancée, les autorités locales ont adopté comme solution provisoire le remblaiement afin de minimiser l'état dégradant de la pollution sur l'environnement de la ville (photographie 3). Mais le phénomène persiste toujours et il est même devenu alarmant. Toute la région d'El Oued est menacée d'inondation par les eaux de la remontée.
