Mémoire présenté en vue de l'obtention
Du diplôme de
Magister en : ARCHITECTURE

Mutations urbaines et architecturales du centre ville (noyau colonial) d'Ain Beida
Etat des lieux et perspectives futures

Chapitre V : Etat physique du centre-ville colonial «un bâti en déperissement»

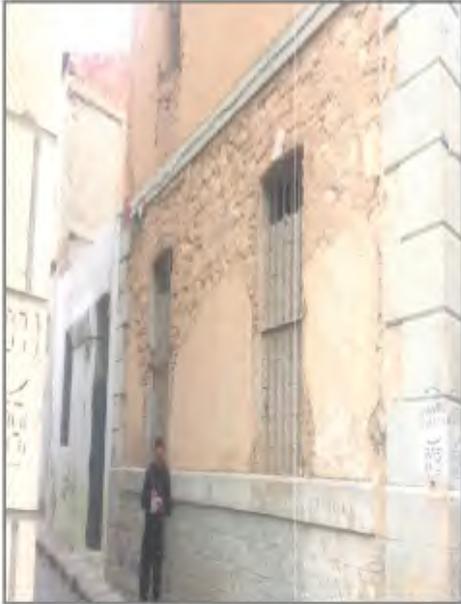
Figure n°1 : Etat des lieux, la dégradation des constructions.

Photo 1.a : Une bâtisse coloniale en état de dégradation avancé.

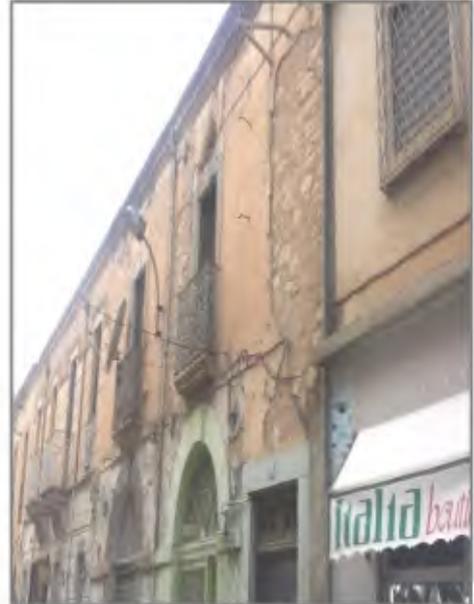
Photo 1.b : Un immeuble semi- collectif abandonné.

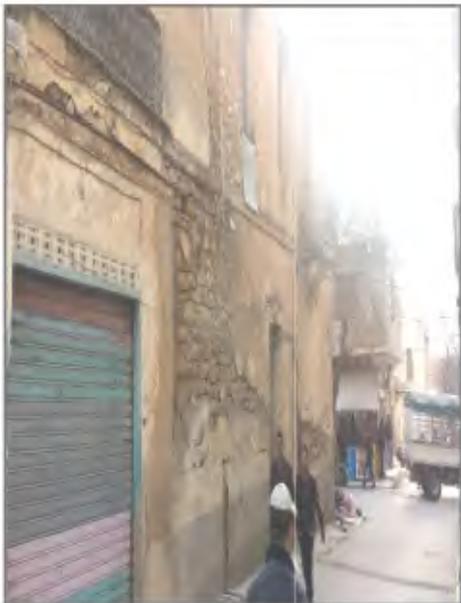
Photo 1.c : Un immeuble semi- collectif qui présente plusieurs formes de dégradation.

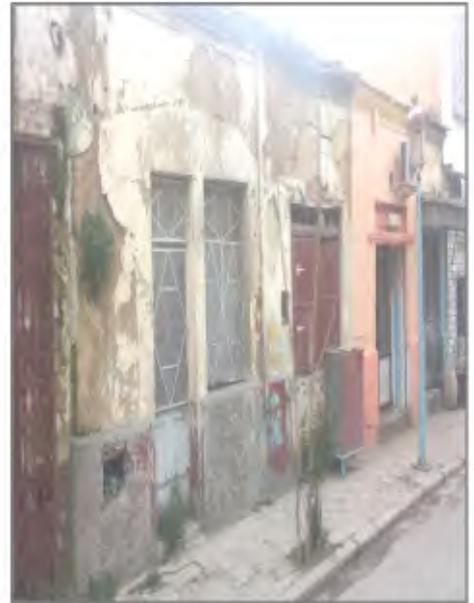
Photo 1.d : Une maison coloniale en mauvais état.

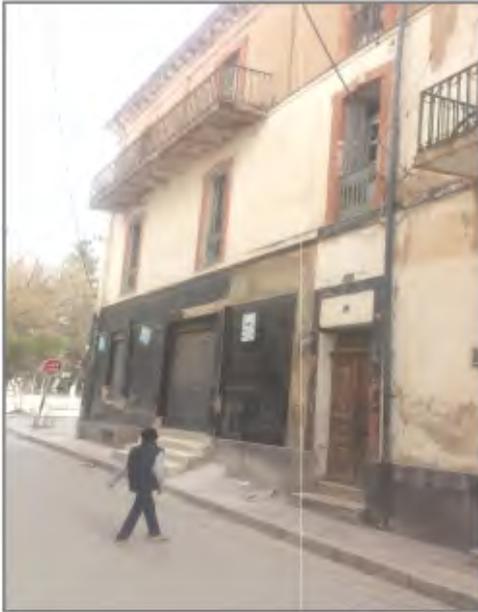
Photo 3.a : Transformation du rez-de-chaussée en locaux de commerce.

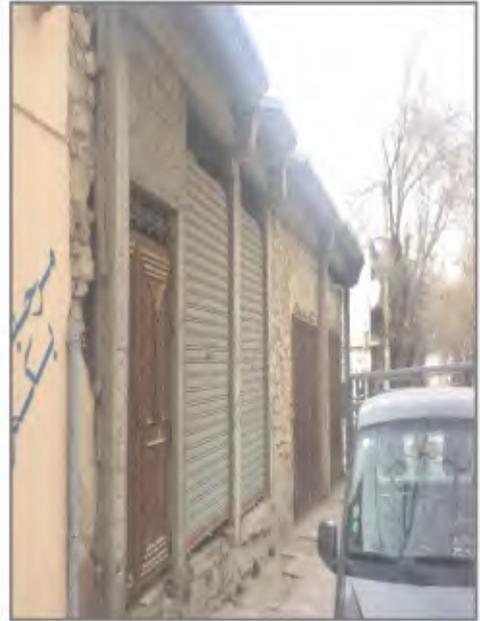
Photo 3.b : Une bâtisse coloniale transformée (extension verticale)

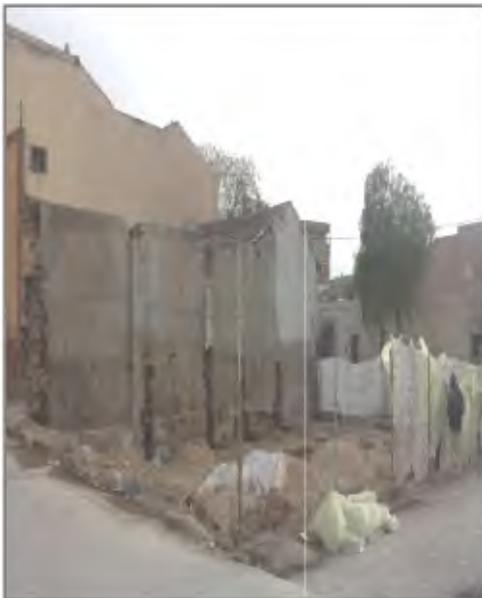
Photo 3.c : Une maison coloniale démolie.

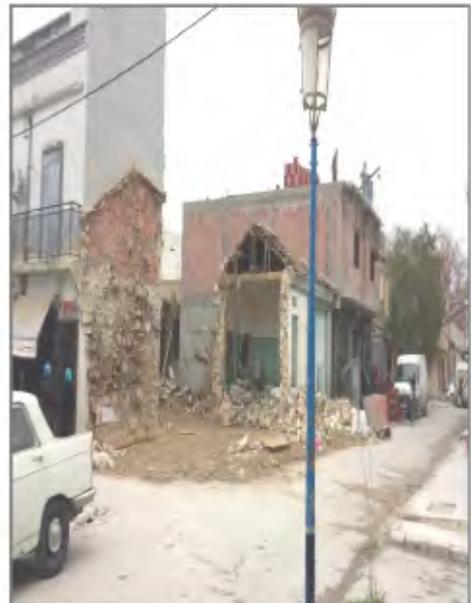
Photo 3.d : Travaux de démolition.

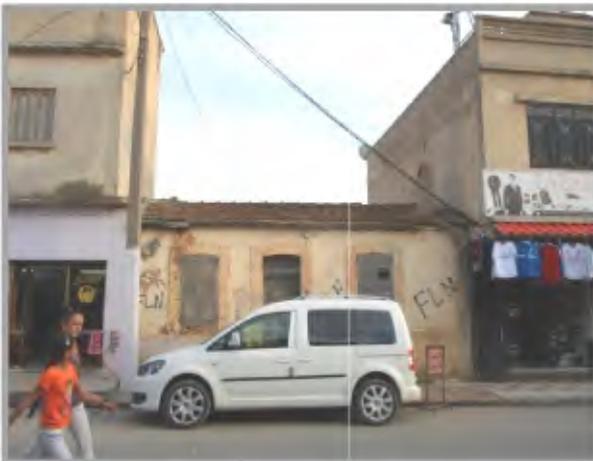
Maison coloniale abandonnée

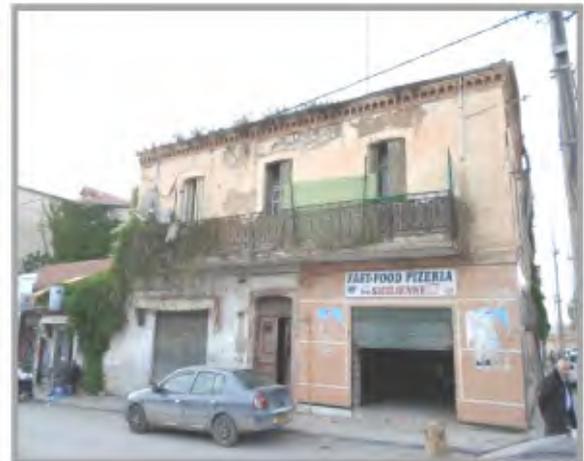
Construction coloniale en mauvais état

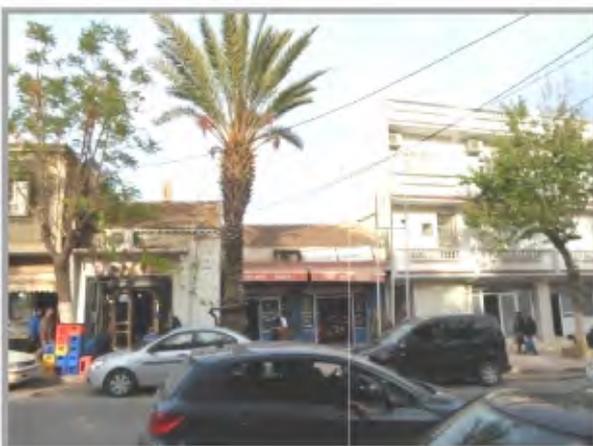
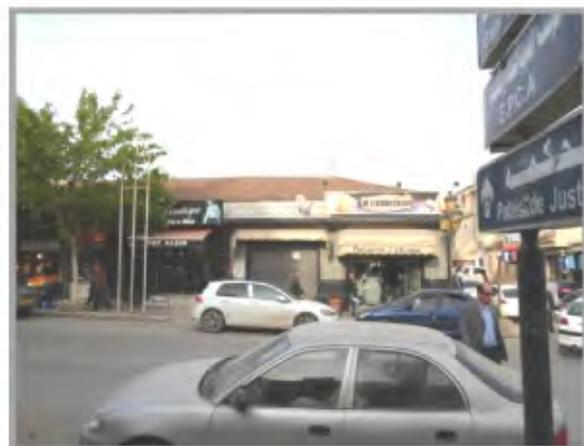
Transformation du R.D.C en locaux de commerce

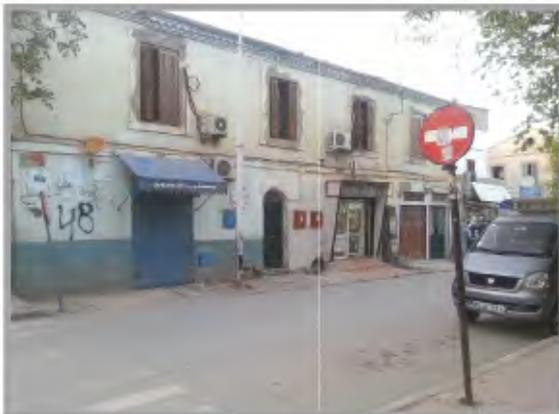
Transformation du R.D.C en locaux de commerce

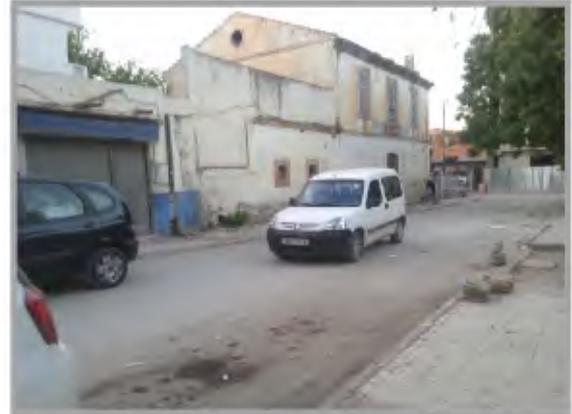
Une construction coloniale délabrée

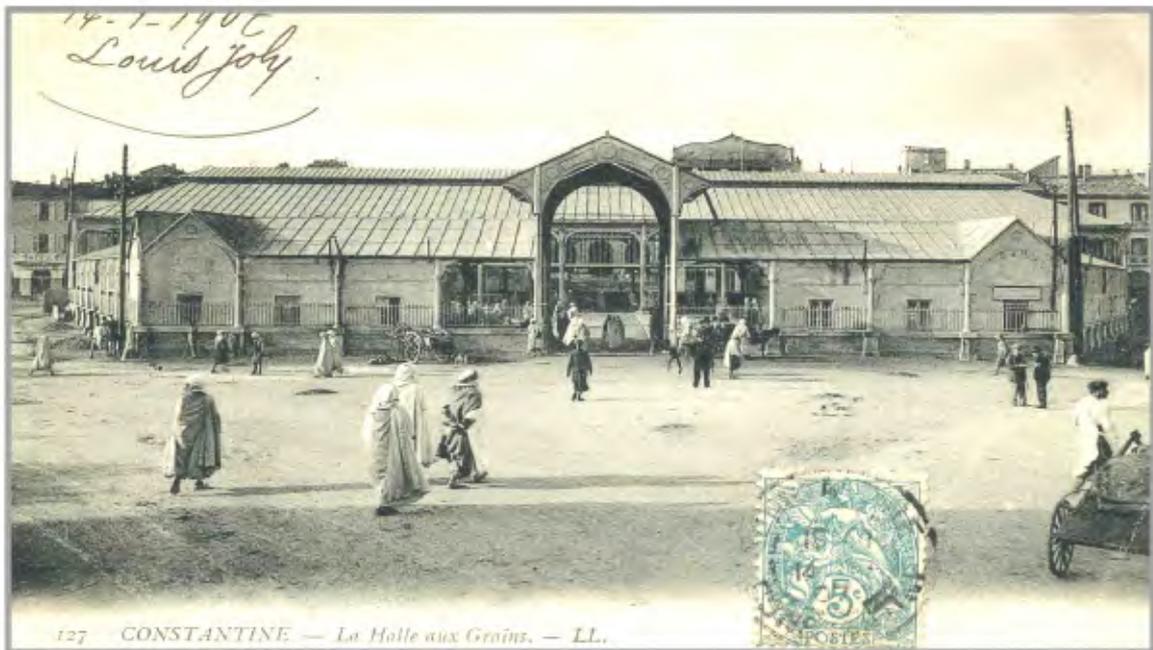
Photo II-07 : la halle aux grains de Constantine, 1902.

² La structure métallique utilisée permet de couvrir de grandes surfaces à l'inverse de la structure traditionnelle (murs porteurs en pierre).

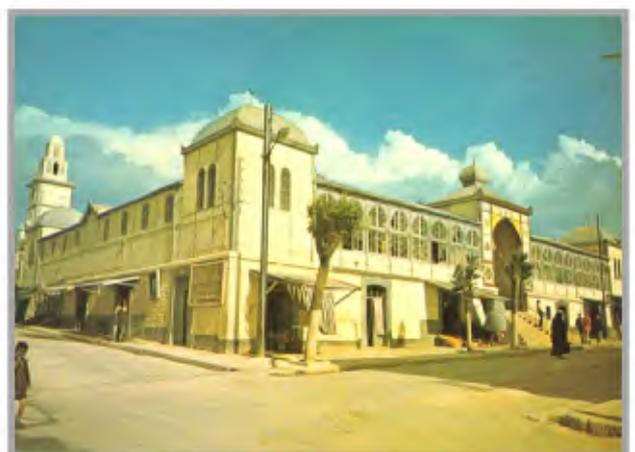
Photo IV-06: le marché couvert, après l'indépendance

Le marché couvert de la ville, inauguré en 1885¹, est l'œuvre de l'architecte M. Murienne. C'est un témoignage de l'architecture métallique de la fin du 19^{ème} siècle .

Situé au centre du noyau (à côté de la place centrale), d'une surface de 1450 m², c'est l'un des plus grands équipements de la ville.

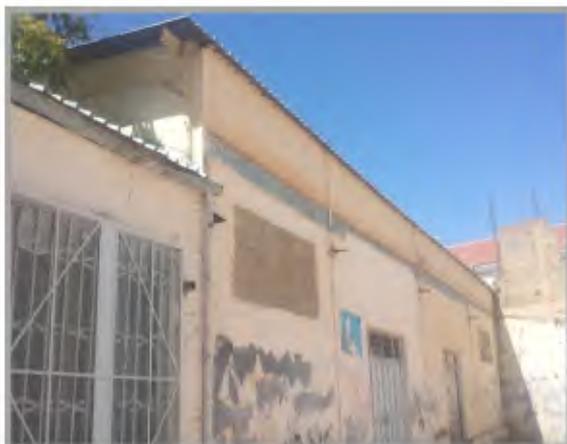
Photo IV-07: le marché couvert après sa restauration

La charpente métallique repose sur un squelette en métal dissimulé dans des murs en brique. Malheureusement, le marché couvert a perdu son caractère et son aspect original suite à des travaux de réhabilitations réalisées en 2005².

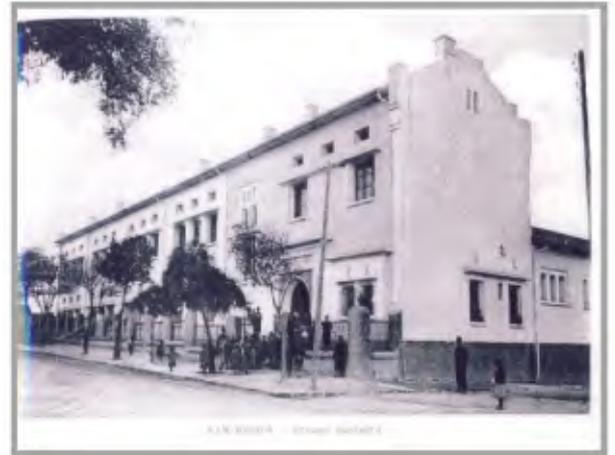
Photo IV-10: Ecole de garçons indigènes

A vrai dire, une construction dans le style néo-mauresque n'existe pas à Ain Beida. Par contre, quelques bâtisses de la ville présentent des éléments architecturaux néo-mauresques, pour l'école Kanouni Tayeb (école de garçons indigènes) inaugurée en 1932³, l'architecte a introduit quelques éléments néo-mauresques dans la façade principale. (Voir la figure VI-10)

- ✓ L'arc outrepassé (en fer à cheval), qui marque l'entrée principale de l'école.
- ✓ Des fenêtres en style néo-mauresque semblable aux fenêtres des maisons traditionnelles (ottomanes).
- ✓ Une corniche en forme d'encorbellement⁴.
- ✓ Une grande porte en bois, sculptée à la main, richement ornée (semblable aux portes des maisons de la Casbah).
- ✓ Décoration en faïence verte (en haut des arcs, sur les murs, ..., etc.).

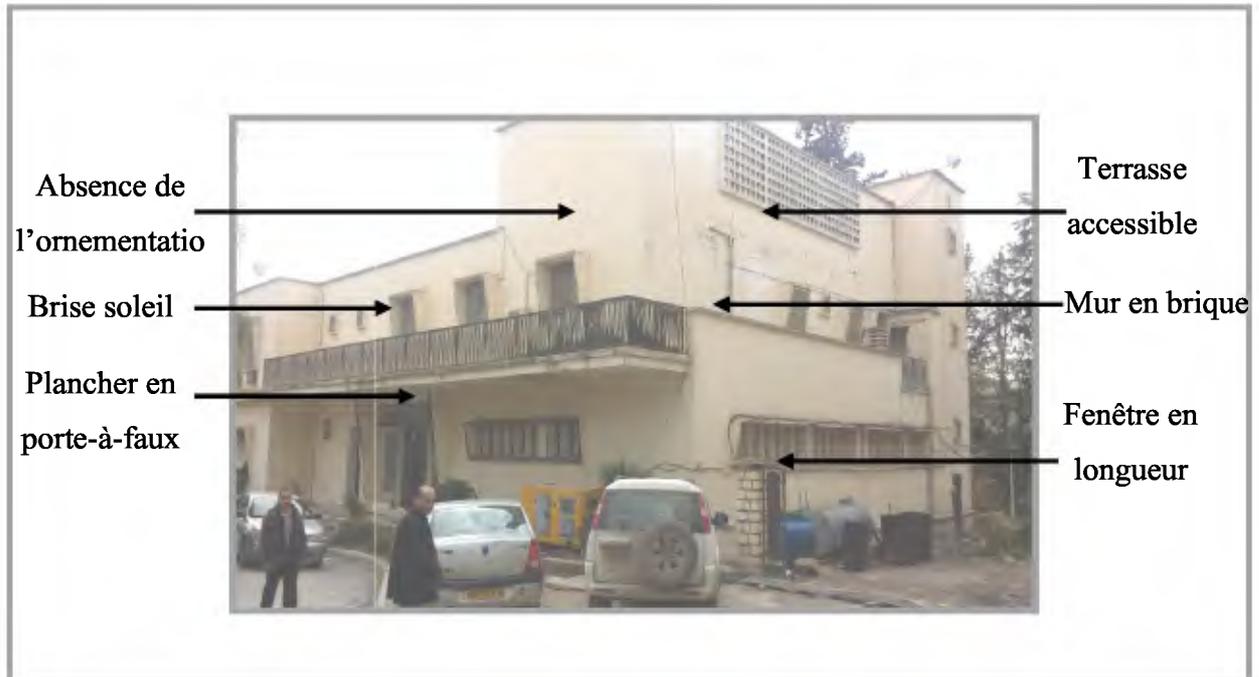
Figure IV-11: lecture architecturale de la façade principale de la sous-préfecture

- ✓ Les fenêtres en longueur.
- ✓ Les planchers en porte-à-faux.
- ✓ L'absence de l'ornementation et de la décoration.

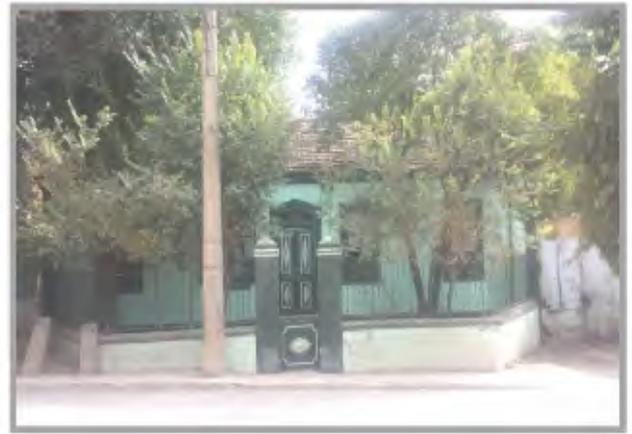
Photo IV-14: Maison coloniale avec jardin

La structure des maisons coloniales se compose de murs extérieurs porteurs en pierre de tuf (une épaisseur de 0,5 à 0,65 m¹) et des murs intérieurs de séparation (une épaisseur de 0,1 à 0,15 m¹).

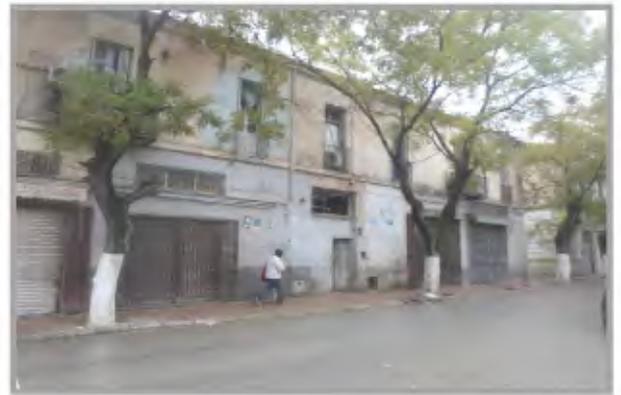
Photo IV-16: Immeuble semi collectif étudié

Le système poteur est composé de murs porteurs en pierre de tuf et de planchers composés d'hourdis.

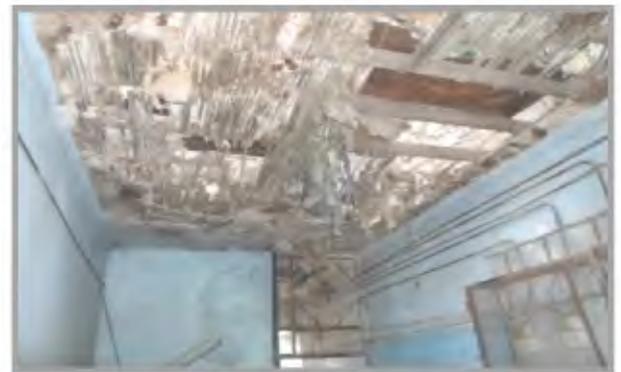
Photo IV-17: une grande dégradation de l'immeuble

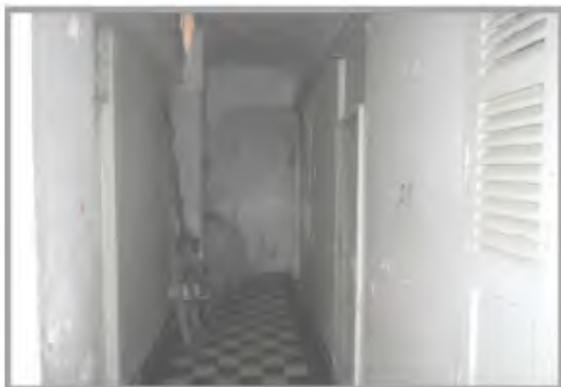
Photo IV-18: une zone mal aérée

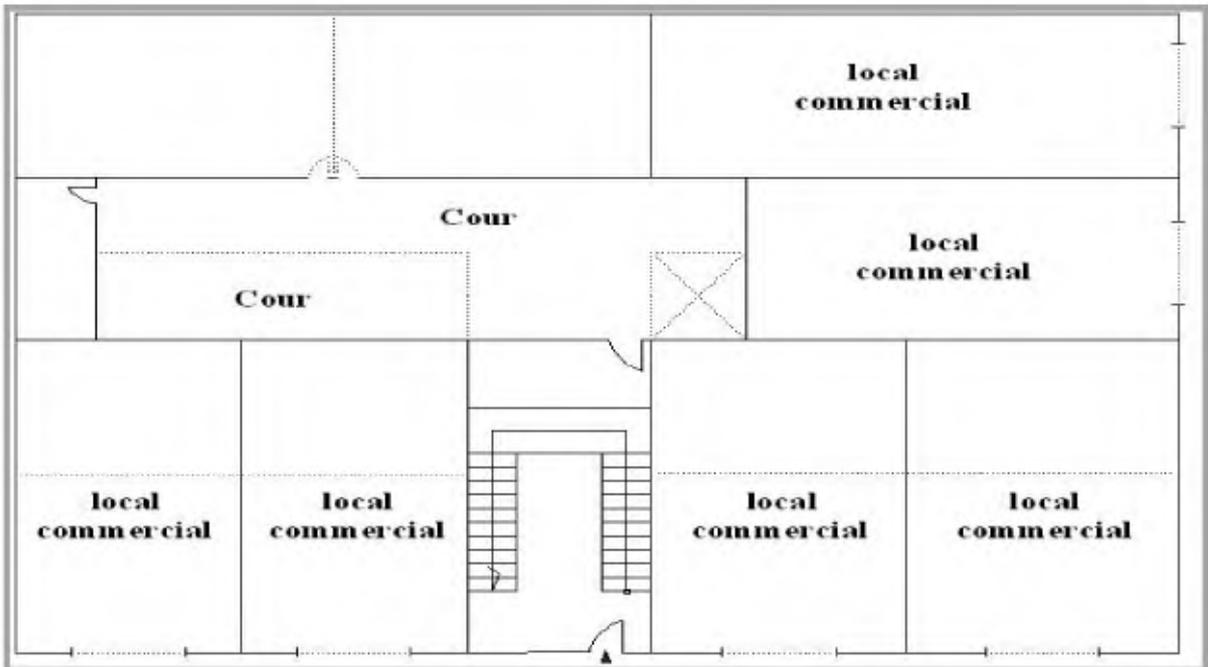
A l'intérieur, l'immeuble a connu plusieurs transformations effectuées par les habitants, comme la construction d'un appartement et d'un local de commerce, le déplacement des sanitaires, etc. (Voir les plan ci-dessous)

Figure IV-13: Plan du rez-de-chaussée de l'immeuble étudié (en pointillé les transformations récentes)

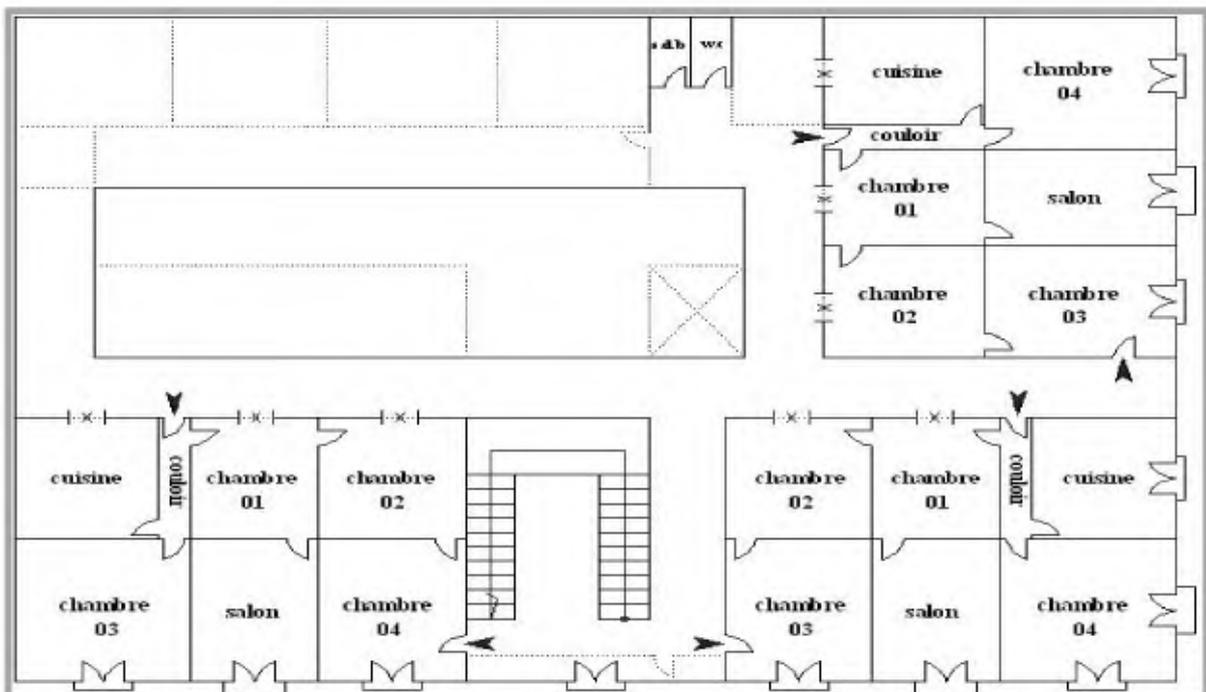
Figure IV-14: Plan d'étage de l'immeuble étudié (en pointillé les transformations récentes)

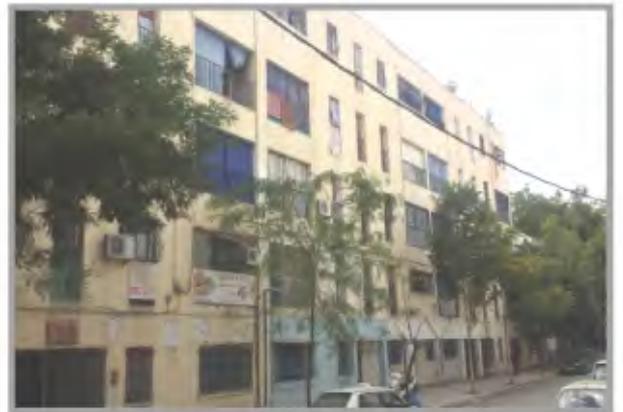
Photo IV-21: Façade principale des HLM

L'architecte a opté pour une structure en poteaux/poutre/ dalle pleine⁴ coulée sur place, avec des cloisons de séparations en brique pleine.

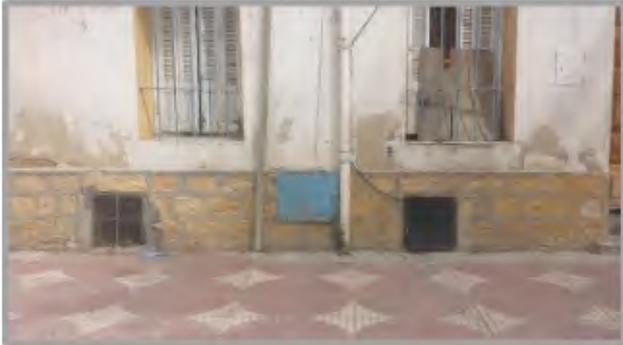
Soubassement de pierre à bossage
	Généralement, il est constitué de 3 à 5 rangées de blocs de pierre liées par des joints en mortier.

Type de soubassement	Photo (Auteur, Ain Beida 2014)
Soubassement en pierre	Doté d'un appareillage et d'une texture apparente, ce dernier se présente selon trois type : un soubassement en pierre à bossage, un soubassement en pierre à taille droite et enfin un soubassement en bloc de pierre taillée.

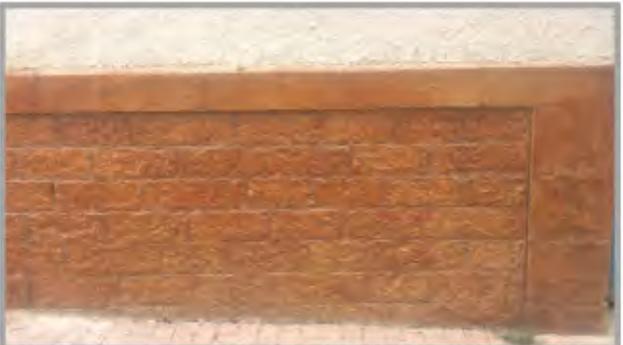
Soubassement de pierre à taille droite (avec corniche)
	Dans quelques cas, cet élément est couronné par une corniche de 20 cm.

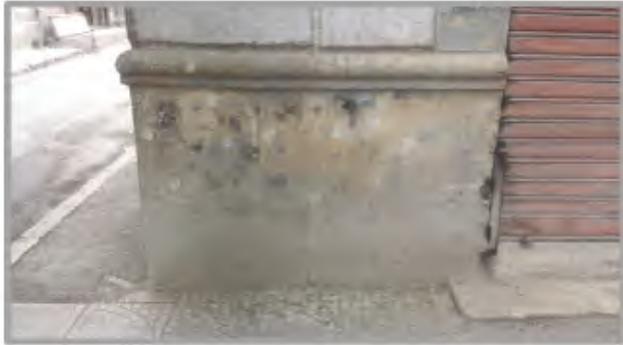
Soubassement en bloc de pierre taillée (avec corniche)
Soubassement en brique pleine	Le soubassement est réalisé en brique de terre cuite. L'ensemble des joints et des briques est protégé par une surface de mortier.

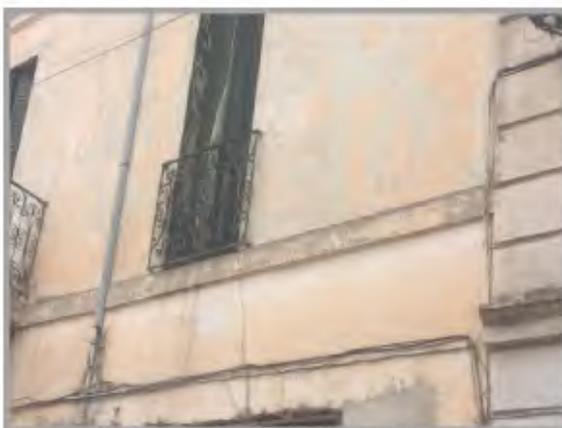
Photo IV-25: Corniche de séparation en mortier

- ✓ Bandeaux de séparation en brique pleine.
- ✓ Bandeaux de séparation en mortier.

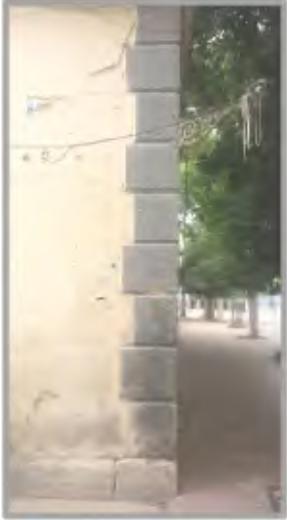
Type de soubassement	Photo (Auteur, Ain Beida 2014)
En pierre	<p>Dans plusieurs cas, les chaînages d'angle sont exécutés en blocs de pierre taillée, leur disposition varie selon deux trames : une chaîne droite et une chaîne en demi-harpe.</p> <p>Ces blocs de pierre ont des dimensions de (30 à 35 cm)¹ de hauteur, (50 cm)¹ de profondeur et enfin (80 cm)¹ de largeur.</p>

<p>Chaîne d'angle en pierre de tuf taillée</p>
En brique	<p>La chaîne d'angle peut-être aussi exécutée en brique pleine. A l'image du premier type, ce dernier se trouve sous deux formes : chaîne d'angle droite et chaîne d'angle en demi-harpe.</p>

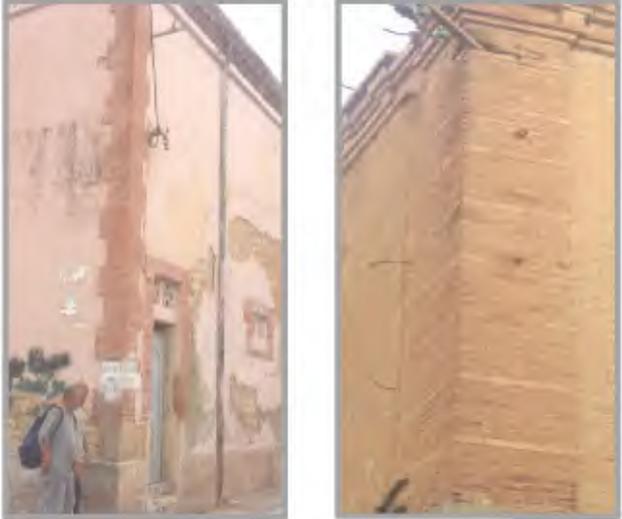
<p>Chaîne d'angle en brique pleine</p>

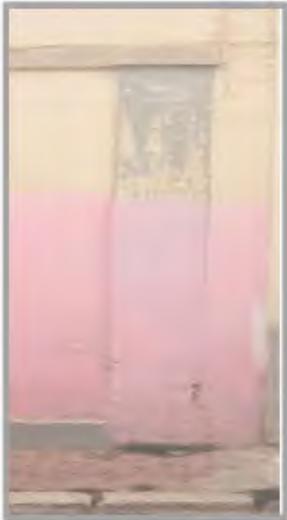
<p>En mortier</p>	<ul style="list-style-type: none"> - Un autre exemple de chaînage c'est : la chaîne d'angle en mortier, elle est exécutée dans le mur (fausse chaîne). - D'une largeur de (30 à 40 cm)¹ et d'une épaisseur de (02 à 3 cm)¹ par rapport à la surface du mur.

<p style="text-align: center;">Chaîne d'angle en mortier</p>
<p>En pierre et en brique</p>	<ul style="list-style-type: none"> - A partir de son nom, cette chaîne d'angle se compose de (02) deux types de chaînages : - au R.D.C : Une chaîne d'angle en pierre taillée. - A l'étage : une chaîne d'angle en brique. - Elle caractérise plusieurs équipements : l'hôtel de ville, tribunal, hôtel l'Orient, ..., etc.

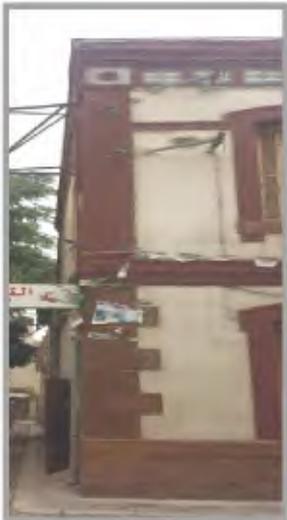
<p style="text-align: center;">Chaîne d'angle composite</p>

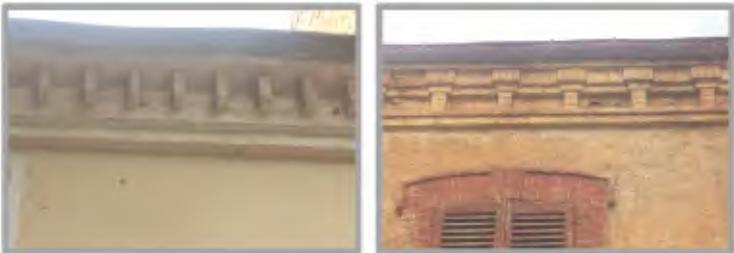
Type de corniche	Photo (auteur Ain Beida, 2014)
<p><i>* <u>Corniche en brique plate</u> :</i> Ce type varie selon la disposition de la pièce de brique, le nombre des assises, ou par la manière de superposition.</p>

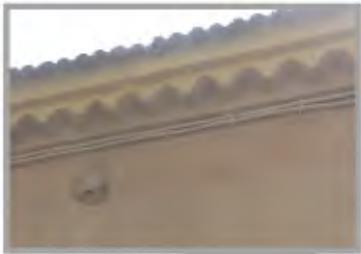
<p><i>* <u>Corniche en tuile canal</u> :</i> Cette corniche varie selon le nombre d'assises de tuile, la manière de superposition, etc.</p>

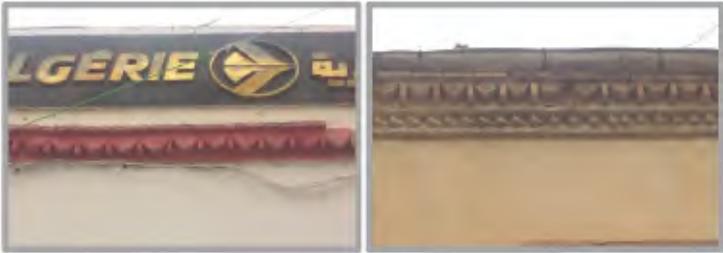
<p><i>* <u>Corniche composite</u> :</i> C'est une combinaison entre les types précédents ; cette corniche caractérise la plupart des constructions coloniales de la ville.</p>

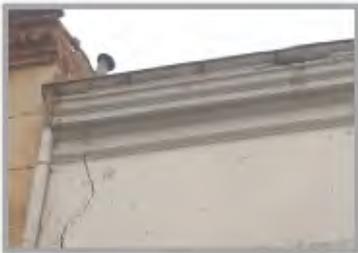
<p><i>* <u>Corniche à remplissage</u> :</i> Cette dernière varie selon le nombre de rangées, la hauteur et la taille que fait la corniche avec la façade.</p>

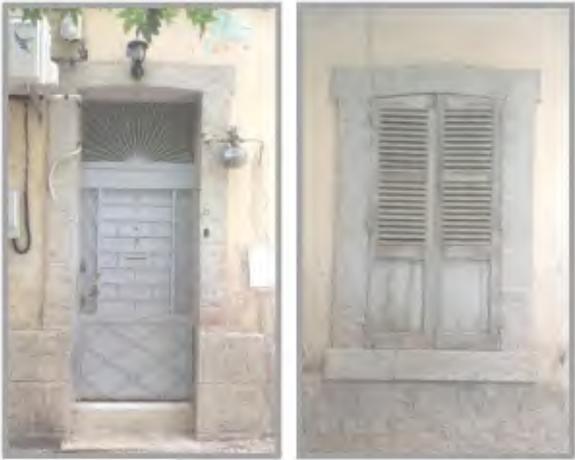
Types	Photos (auteur, 2014)
<p>Les baies à chambranle en brique</p>	<p><u>Le chambranle en brique :</u></p> <p>Il offre à la baie une valeur décorative et structurelle en même temps.</p> <p>Pour le cas des constructions coloniales, ce type d'encadrement a une largeur de (25 cm)¹ et une épaisseur de (1,5 à 2,5 cm)¹ par rapport à la surface des murs.</p> <p>Il existe sous plusieurs formes : chambranle en brique à plate bande, en arc surbaissé, en arc à crossettes.</p>

<p>Baie à chambranle (arc surbaissé à crossettes)</p>

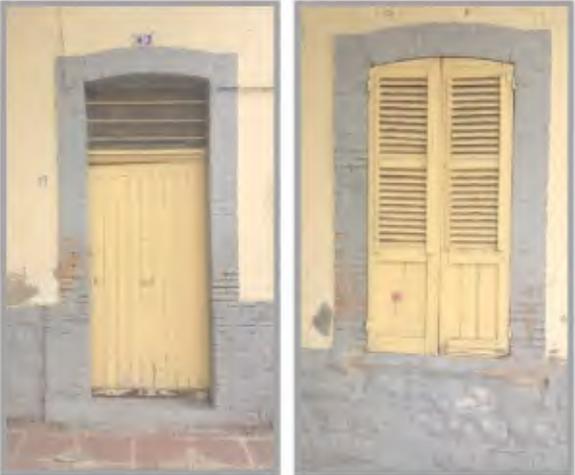
<p>Baie à chambranle en brique (arc surbaissé)</p>
<p>Les baies à chambranle en pierre taillée</p>	<p>Ce type caractérise quelques constructions, réalisé en bloc de pierre taillée (25× 25)¹.</p> <p>La même chose, le chambranle en pierre joue un rôle structurel et décoratif.</p>

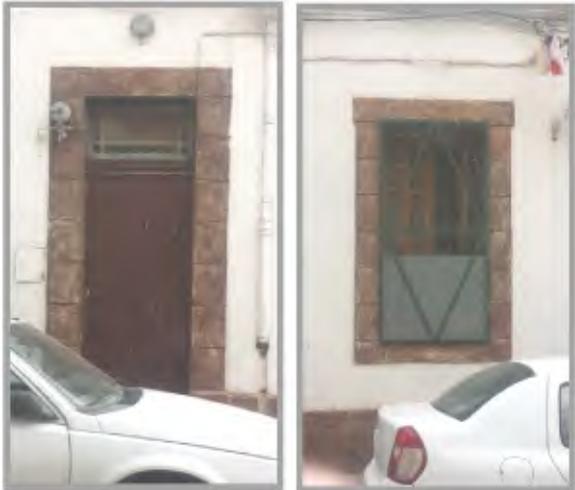
<p>Baie à chambranle en pierre taillée</p>

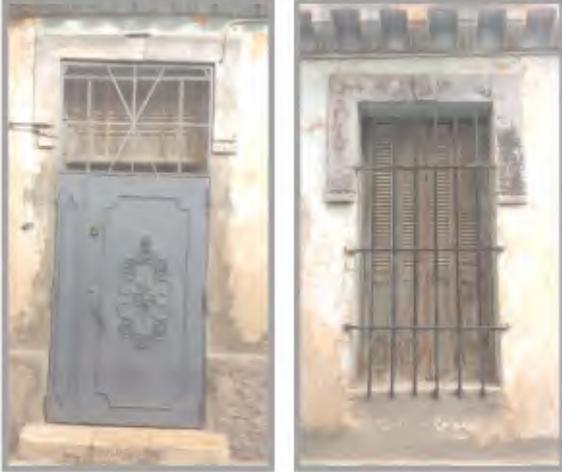
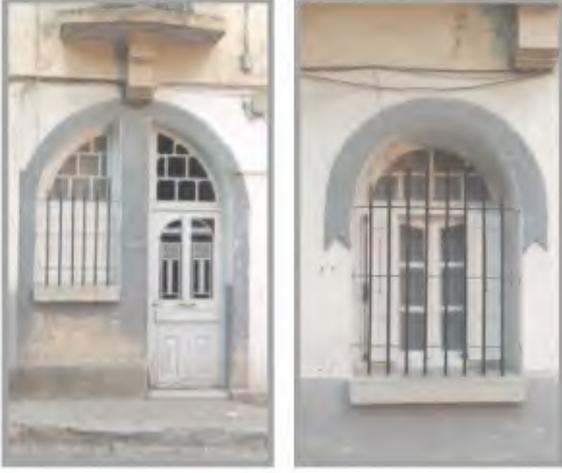
<p>Les baies à chambranle en mortier</p>	<p>Ce type de chambranle joue seulement un rôle décoratif ; le coté structurel de l'ouverture est dissimulé sous la surface du mortier.</p> <p>Dans la plupart des cas, le cadre en mortier a une épaisseur de (1,5 à 2 cm)¹ par rapport aux murs de façade.</p> <p>Il se présente sous plusieurs formes : chambranle partiel, uniforme, etc.</p>

<p style="text-align: center;">Baie à chambranle en mortier</p>

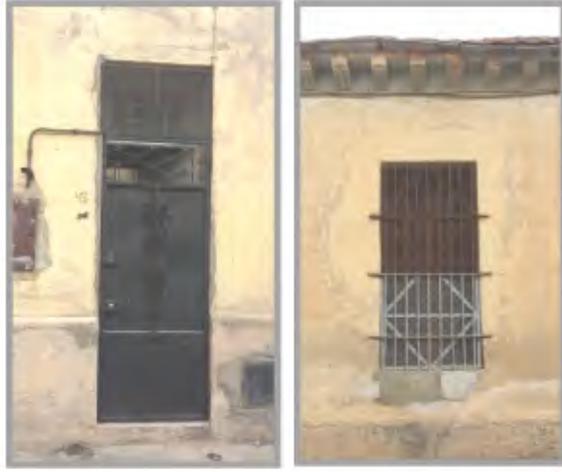
<p style="text-align: center;">Baie à chambranle en mortier</p>
<p>Les baies sans chambranle</p>	<p>Ce dernier type d'ouverture caractérise quelques maisons (maisons modestes) le pan du mur est supportée par un linteau en métal ou en bois constituant un couvert.</p>

<p style="text-align: center;">Baie sans chambranle</p>

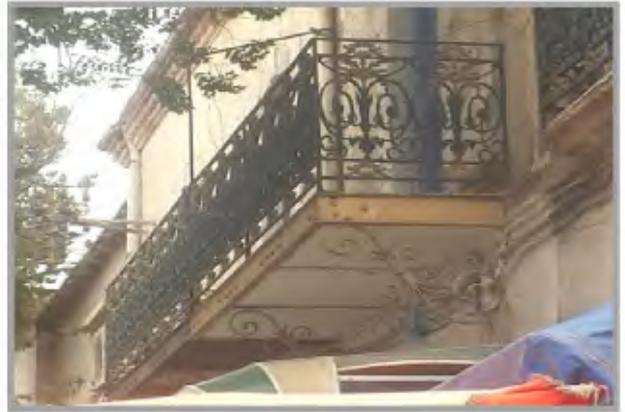
La plate forme se compose de pierres taillées posées sur un plancher en voutains, ou soit par une dalle en béton avec profilé en fer, soutenue par des consoles. (Voir les photos ci-contre)

Photo IV-27: Balcon en encorbellement

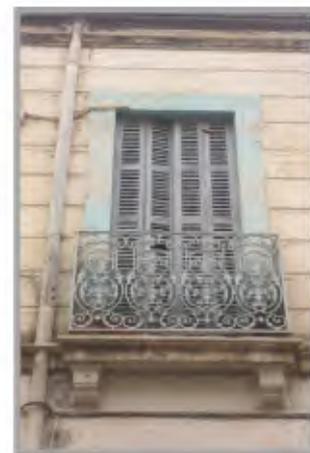
Photo IV-28: Faux balcon (balcon de Juliette)

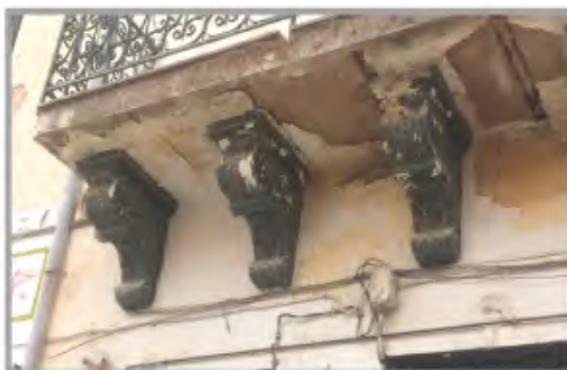
Pour les constructions coloniales de notre ville, il existe deux types de consoles : une console en plâtre : avec des motifs de sculpture très variés et une console en fer forgé : dans quelques maisons.

Photo IV-29: Console en plâtre

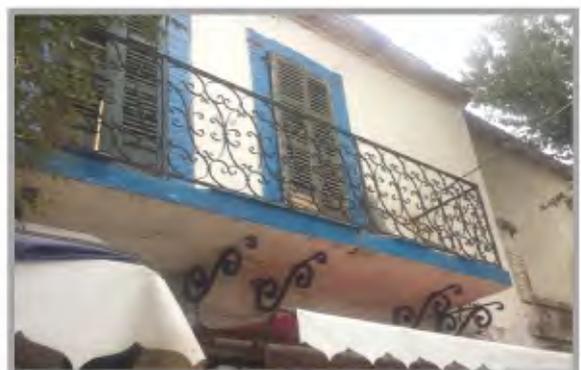
Photo IV-30: Console métallique

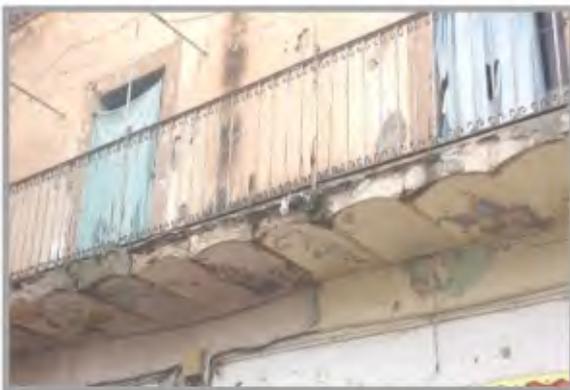
Une technique plus récente, elle permet d'avoir de grandes portées, mais aussi, le plancher en métal peut supporter de grandes charges grâce à un réseau de solives parallèles. Le plancher en métal est réalisé en deux techniques : avec des voutains en brique pleine ou bien avec des hourdis en terre cuite.

Photo IV-31: Plancher en voutains

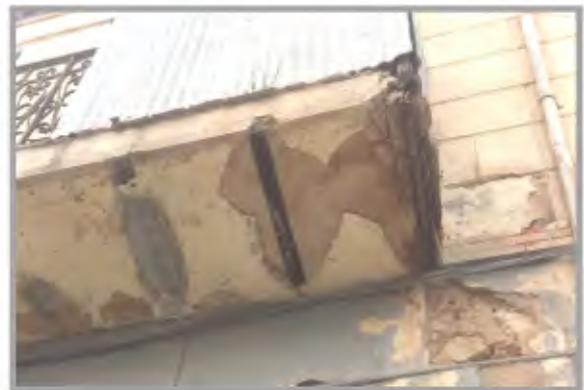
Photo IV-32: Plancher en terre cuite

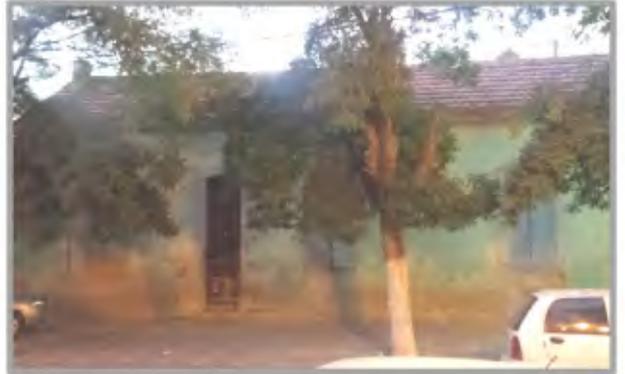
Une fois à l'intérieur, on voit que les matériaux de l'époque sont préservés (faïence, pierre taillée, carrelage, boiserie, mortier du plâtre, etc), en plus, les murs sont en parfait état (aucune fissure, aucun détachement de la maçonnerie, etc.

Pour résumer, cette bâtisse a conservé son caractère et son âme grâce aux opérations annuelles d'entretien³ (peintures, toitures, etc.) et aussi grâce à la qualité des matériaux.

Photo V-01 : la façade reflète le bon état de la maison

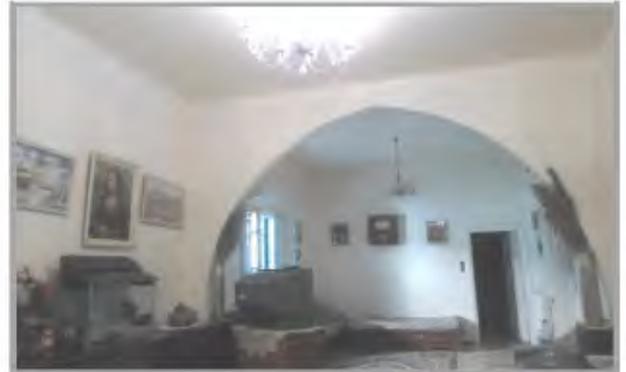
Photo V-02 : Salon, chambre,..., en bon état

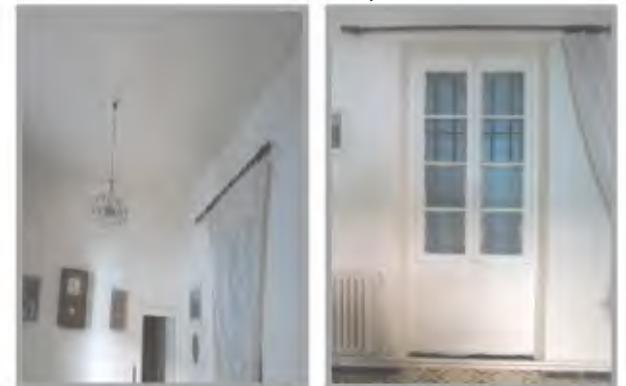
Photo V-03 : Plafond en état intact, boiserie à l'état original

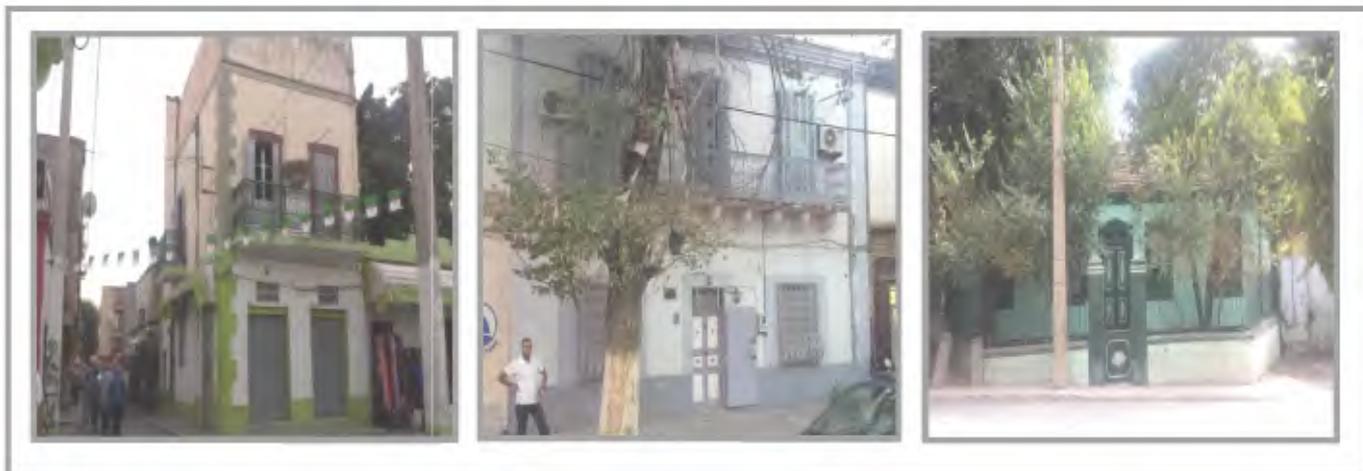
Figure V-02 : Des maisons coloniales en bon état

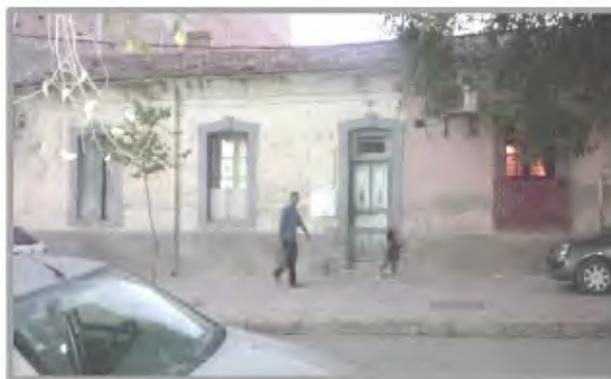
- Désolidarisation de la maçonnerie en plusieurs endroits de la façade.
- Les traces de la remontée capillaire.

Photo V-04 : Maison coloniale en état moyen.

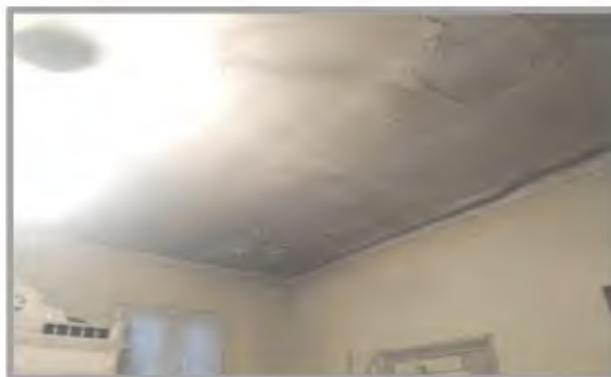
Photo V-05: Infiltrations des eaux pluviales, humidité,...

- Traces de l'humidité au niveau des plafonds.

- Infiltration des eaux pluviales par la toiture.

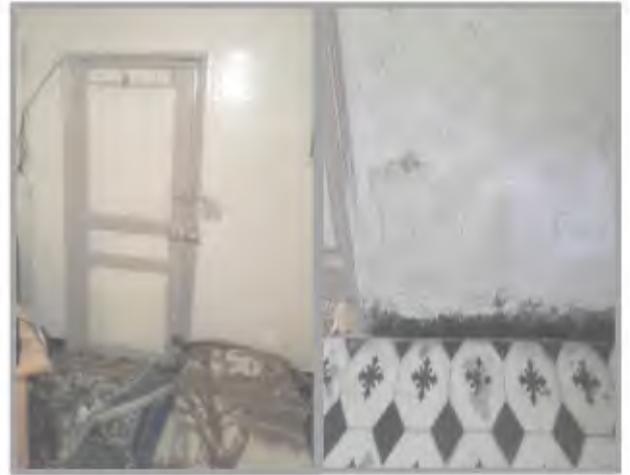
Photo V-06: Boiserie en état moyen, remontée de l'humidité

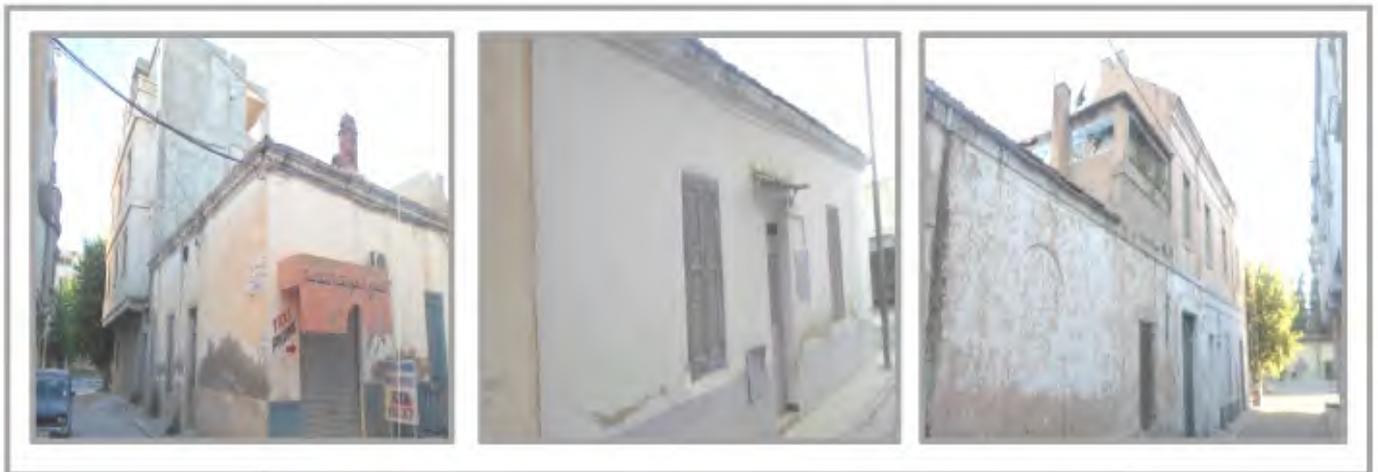
Figure V-03 : Des maisons coloniales en état moyen

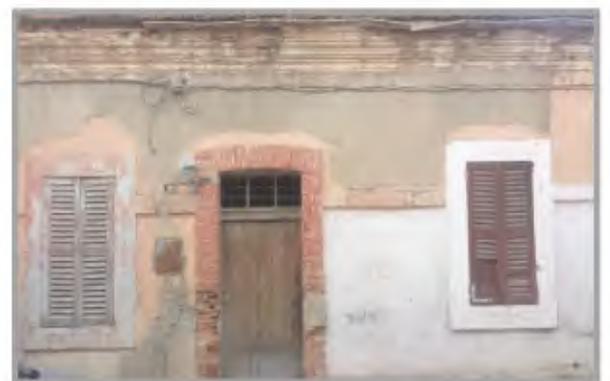
Photo V-07: Maison coloniale en mauvais état

- Les fissures passantes du haut en bas, visibles sur la façade (recouvertes avec du mortier).
- Désolidarisation de la maçonnerie en plusieurs endroits.
- Affaissement des chambranles en brique des portes et des fenêtres.
- Une toiture en mauvais état.
- Dégradation des joints.

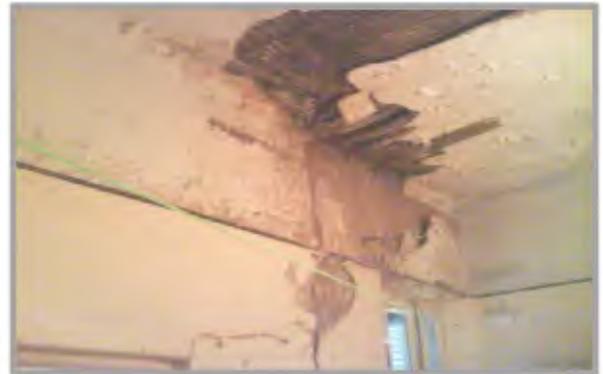
Photo V-08: Fissures passantes, éventrement de la maçonnerie
Source : auteur, 2014.

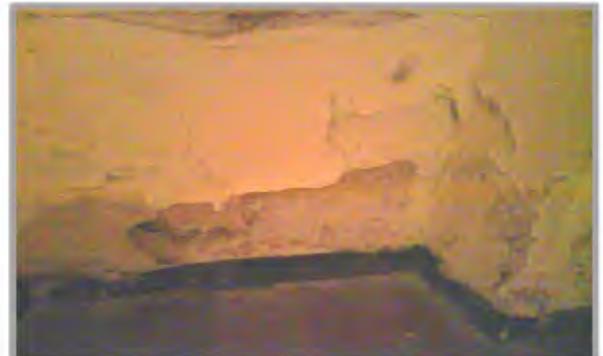
- Des fissures passantes.
- Eventrement de la maçonnerie.
- Pourrissement de la charpente en bois.
- la présence de l'humidité et la remontée capillaire au niveau des murs.
- Infiltration des eaux pluviales qui a beaucoup endommagé les plafonds et les murs.

Photo V-09: Gonflement du mur et remontée capillaire
Source : auteur, 2014.

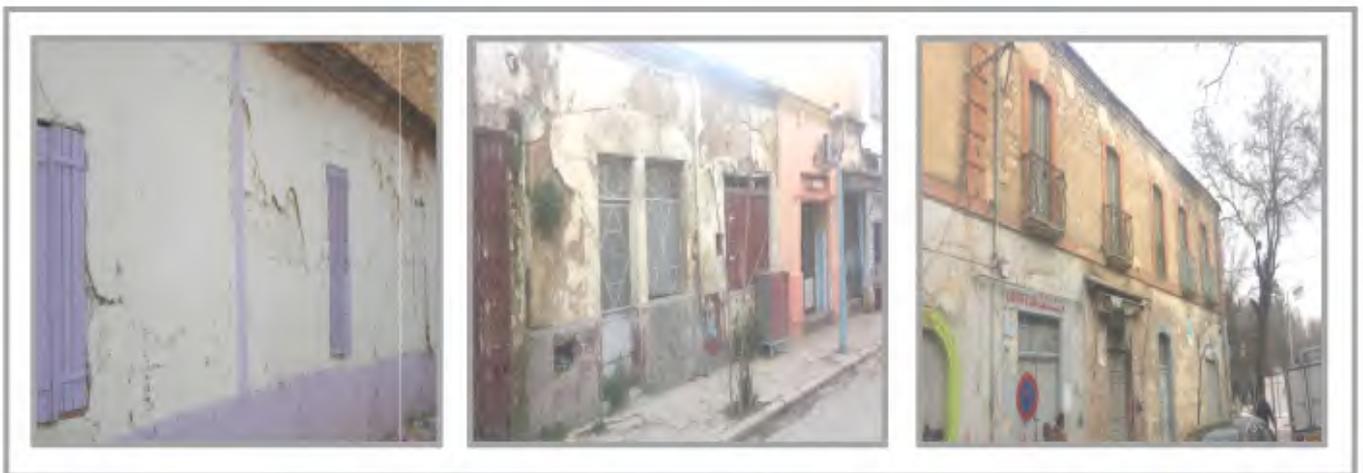
Figure V-04 : Des maisons coloniales en mauvais état

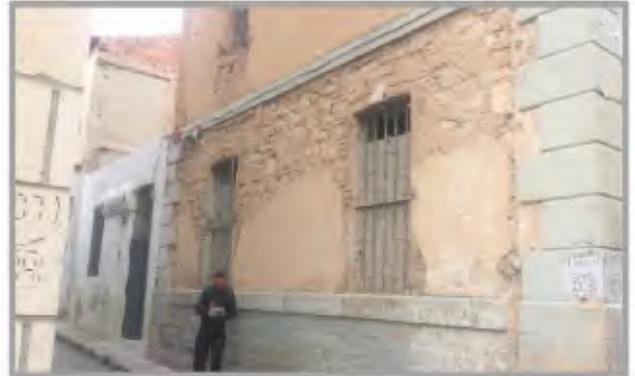
Photo V-10: Désolidarisation de la maçonnerie, détachement des chambranles,/ Source : auteur, 2014.

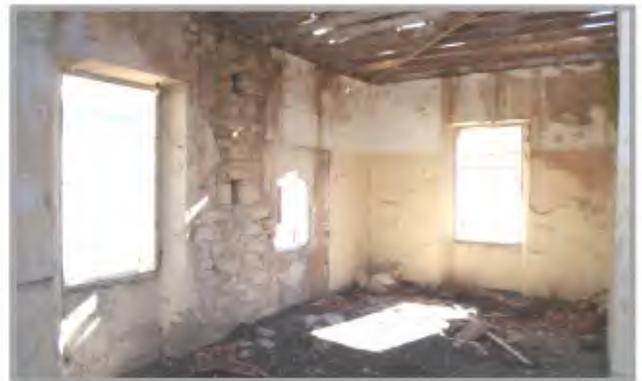
- Fissures profondes au niveau des façades.
- Désolidarisation de la maçonnerie.
- Dégradation des joints.
- Affaissement et détachement des chambranles (portes, fenêtres, etc.).
- Détachement et effondrement d'une partie de l'angle.

Photo V-11: Fissures profondes, éventrement de la maçonnerie
Source : auteur, 2014.

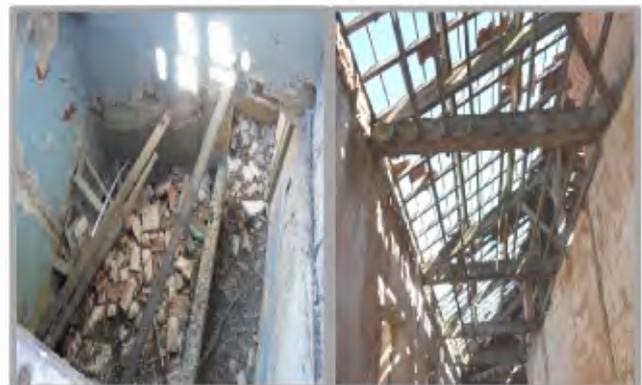
- Effondrement du plancher des pièces et de l'escalier.
- Eventrement de la maçonnerie.
- Fissures profondes.
- Toiture détériorée et pourrissement de la charpente en bois.
- Effondrement des murs de séparation.
- Absence totale des portes, des fenêtres,....

Photo V-12: Toiture détériorée et planchers effondrés.
Source : auteur, 2014.

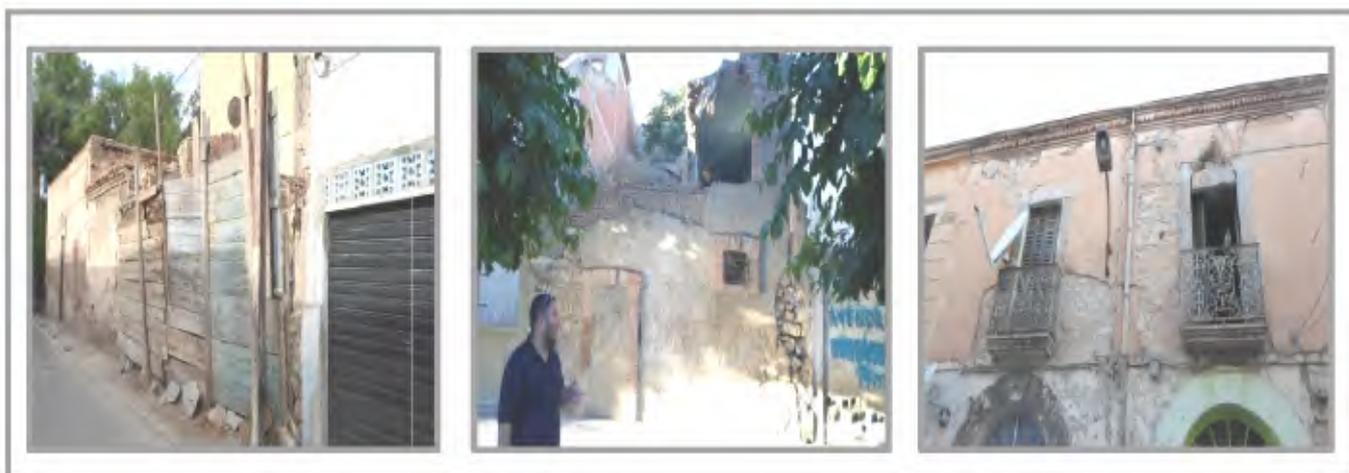
Figure V-05 : Des maisons en état de délabrement avancé
