Mémoire présenté en vue de l'obtention
Du diplôme de
Magister en : ARCHITECTURE

Mutations urbaines et architecturales du centre ville (noyau colonial) d'Ain Beida
Etat des lieux et perspectives futures

Chapitre V : Etat physique du centre-ville colonial «un bâti en déperissement»

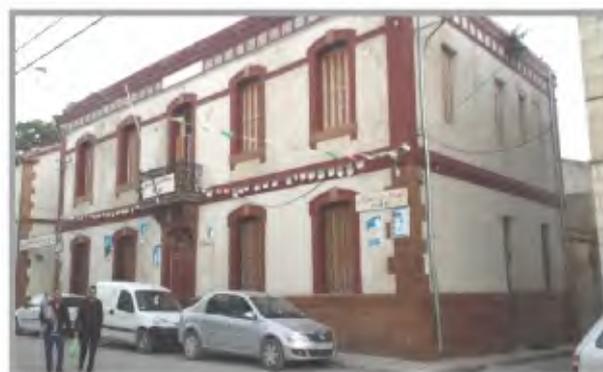
- Remplacement de l'ancienne toiture : tuiles + charpente en bois.
- Suppression de plusieurs fenêtres/portes.
- Revêtement de la façade avec du mortier ciment.
- Remplacement des anciennes gouttières en fontes par des autres (P.V.C).

Photo V-13: L'hôtel de ville après sa restauration/réhabilitation

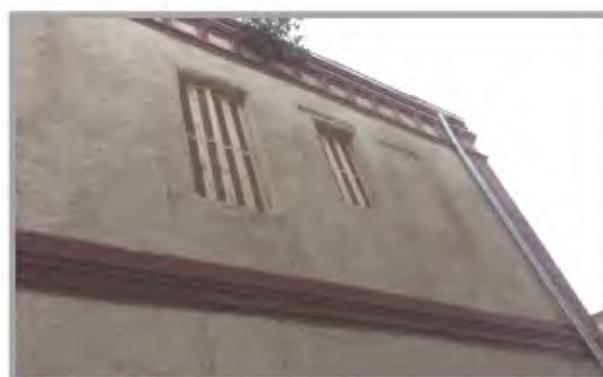
Photo V-14: Modifications sur les façades

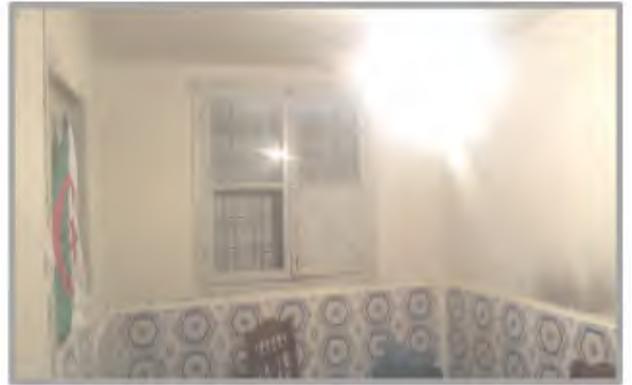
Photo V-15: Une pièce restaurée

- L'utilisation des nouveaux matériaux de revêtement (faïences, faux-plafonds, carrelage, etc).
- Une extension horizontale sur la cour et la création de deux nouveaux bureaux.
- Revêtement des murs avec du mortier.
- La création de nouveaux sanitaires (W.C, S.D.B, la transformation d'autres pièces en bureaux, etc.).
- la suppression des pièces qui présentent une dégradation considérable¹.

Selon le directeur technique de l'APC d'Ain Beida, le faible budget dédié à ses opérations de réhabilitation/restauration a influé beaucoup la qualité des travaux, en même temps, il relie ce résultat à l'absence des bureaux d'études spécialisés en restauration des anciennes bâtisses et a la main d'œuvre non qualifiée.

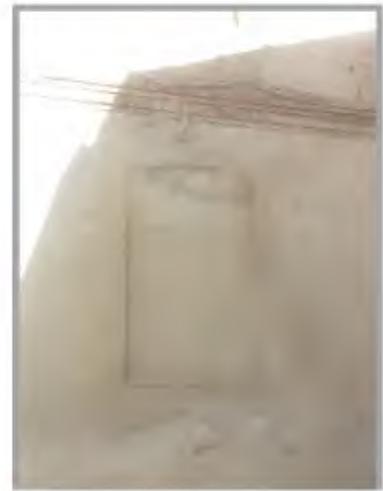
Photo V-16: Suppression des fenêtres

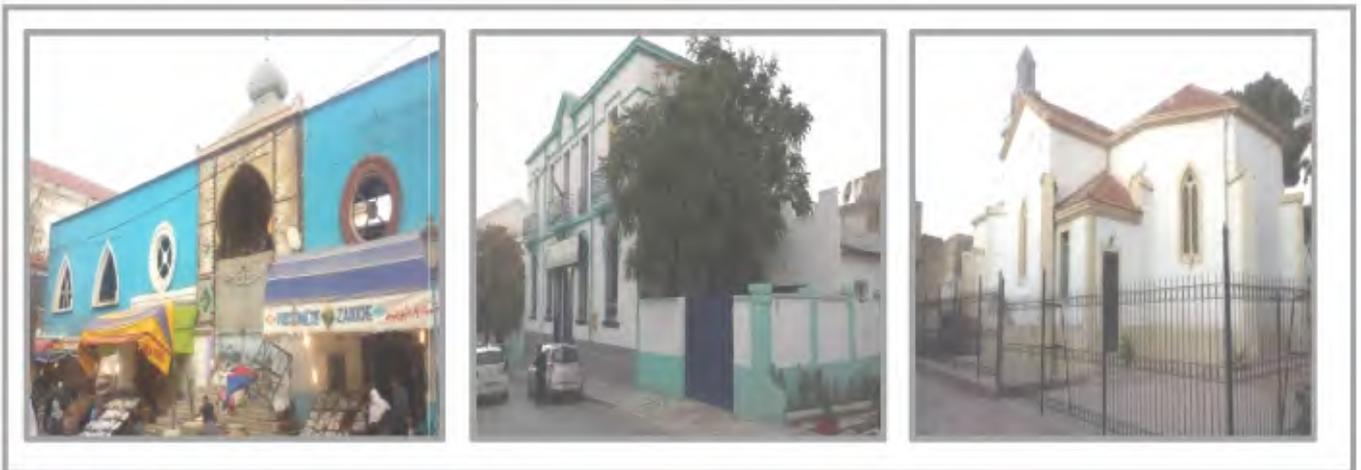
Figure V-06 : Bâtisses de l'époque coloniale restaurées

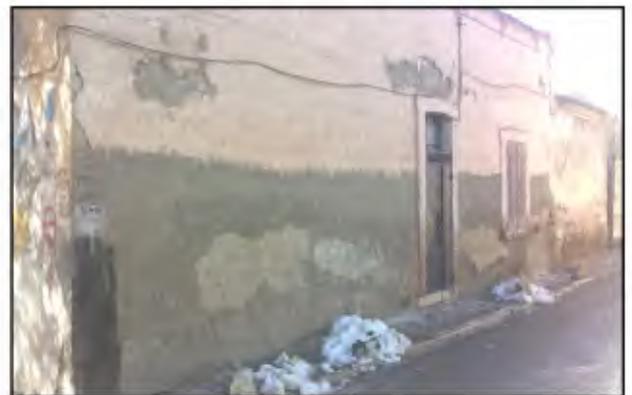
Photo VII-01: Revêtement de la façade avec du mortier

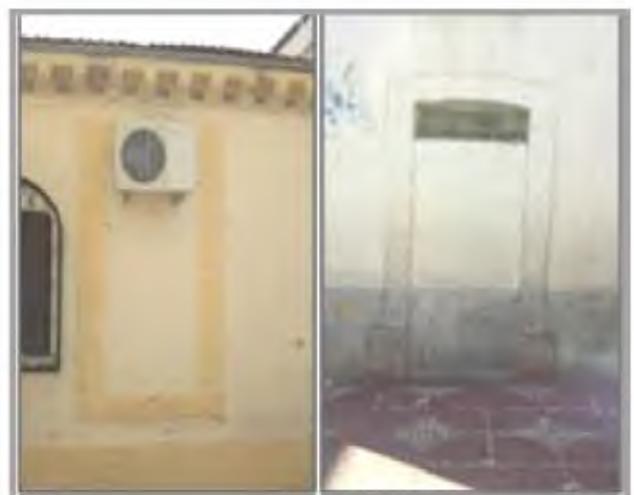
Photo VII-02: Suppression d'une porte et d'une fenêtre

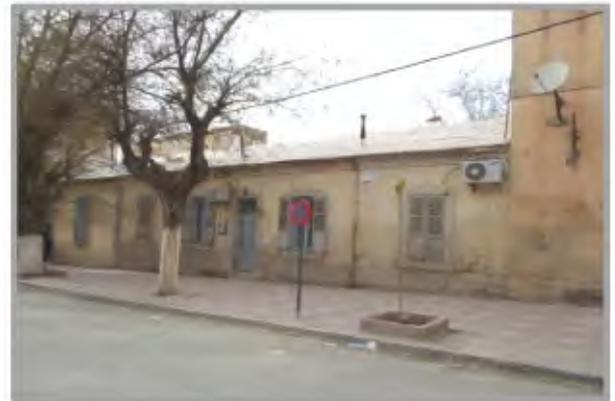
Photo VII-03: Revêtement de la toiture en PAX

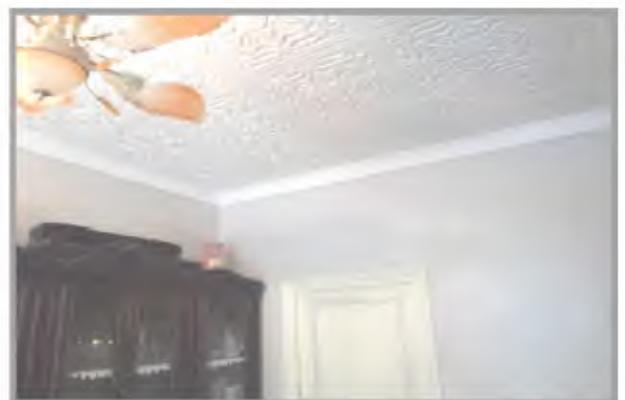
On note la présence des faux-plafonds dans une partie importante des maisons coloniales visitées (**51.2%**), dans la plupart des cas se sont des faux-plafonds en plâtre, mais il existe aussi des faux-plafonds en PVC ou même en bois pour quelques maisons.

Photo VII-04: Maison coloniale avec des faux-plafond en plâtre

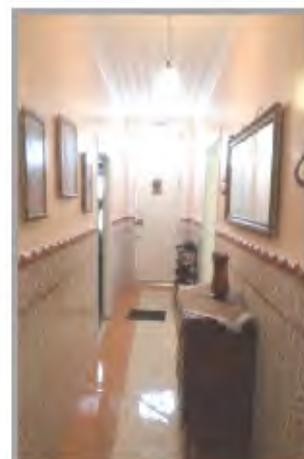
Photo VII-05: Revêtement des murs

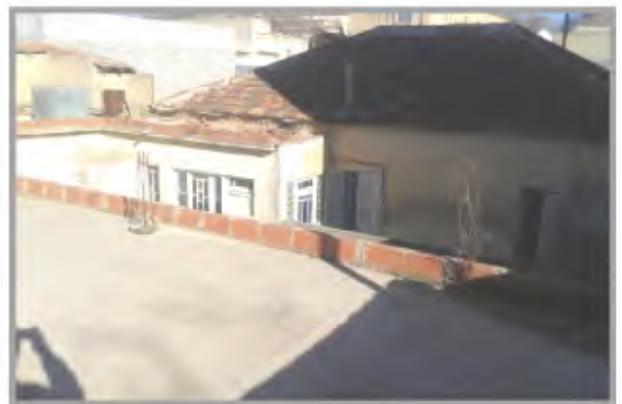
Photo VII-06: Exemple d'une extension horizontale sur cour

- ✓ La construction de nouvelles pièces (02 chambres, séjour, cuisine et W.C).
- ✓ Utilisations des nouveaux matériaux pour la réalisation de cette bâtisse.
- ✓ Une structure en poteau-poutre.

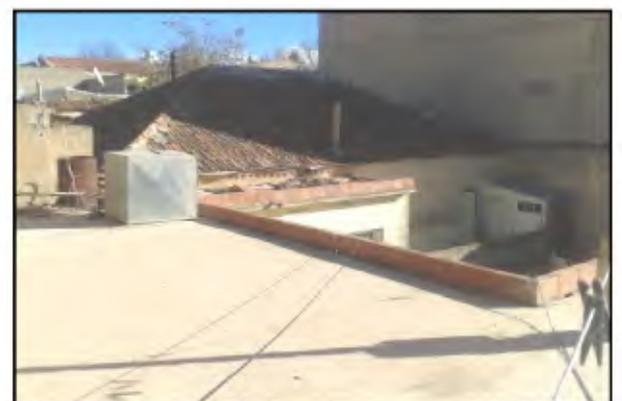
Photo VII-07: Exemple d'une extension horizontale sur cour

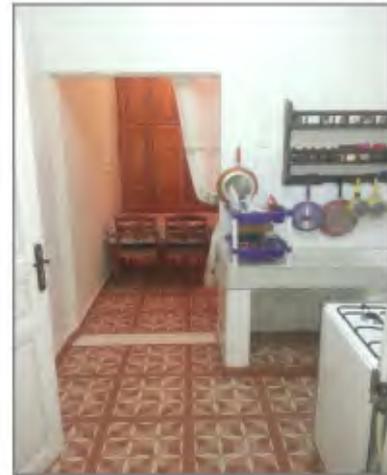
La photo ci-contre présente une transformation réalisée par la démolition d'une cloison non-porteuse entre la salle à manger et cuisine pour créer une grande pièce de vie.

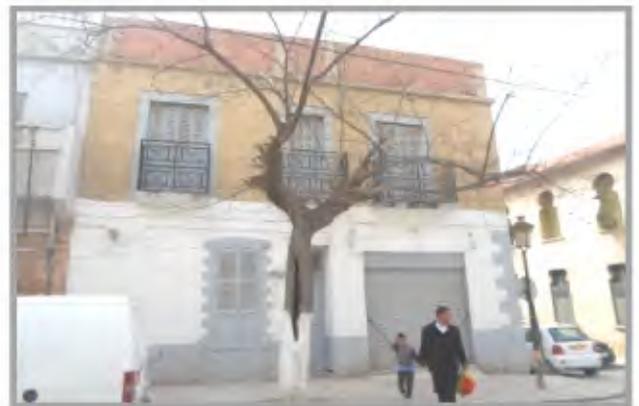
1. Le démontage complet de la charpente en bois.
2. La création des fondations, des longrines, des poteaux : une structure en poteau-poutre.
3. Création des escaliers.
4. Construction des murs de l'étage en brique.
5. La réalisation des balcons en porte à faux.
6. La création d'une grande terrasse.

Photo VII-09: Exemple d'une extension verticale

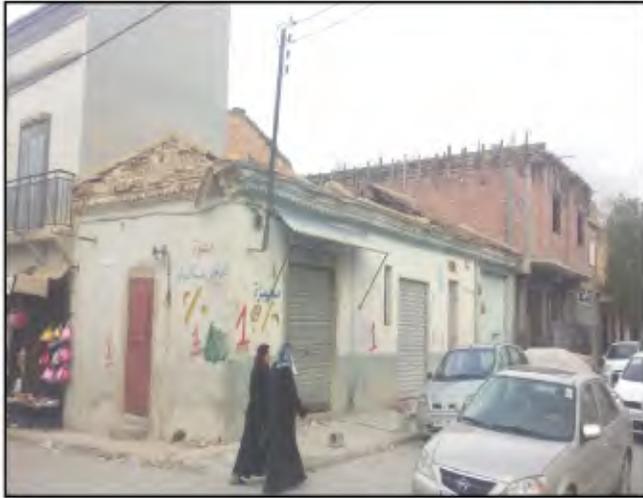
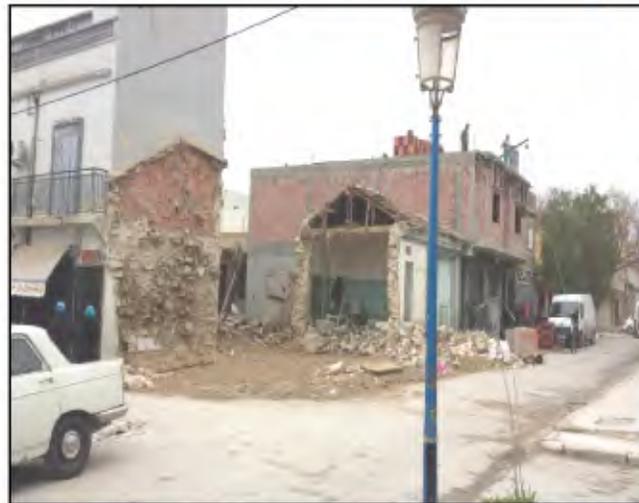
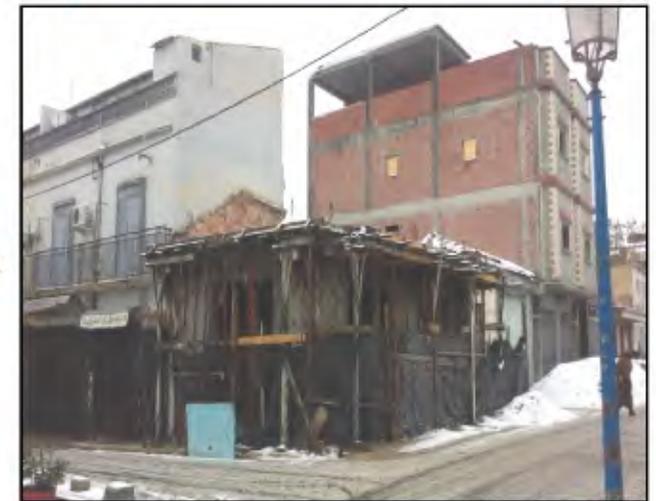
Figure VII-01 : Mutation complète d'une maison coloniale. / Source : Auteur, de 2014 à 2015.

1 : Maison coloniale

2 : Démolition complète

3 : la nouvelle bâtisse

- ✓ Des transformations symboliques à l'extérieur et(ou) l'intérieur de la bâtisse (revêtement de la façade, faux-plafonds, faïences, etc.).
- ✓ La démolition complète de la bâtisse (état de dégradation avancé de la maison).

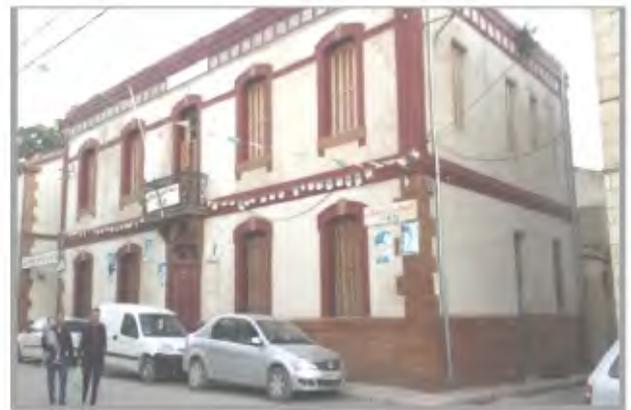
- ✓ L'hôtel de ville transformé en siège des parties politiques (FLN et RND).
- ✓ La synagogue reconverte en siège de l'inspection de l'éducation nationale.
- ✓ Deux (banques transformées en maisons d'habitations, situées sur le boulevard 1 Novembre (rue Magenta).

Photo VII-14: Hôtel de ville transformé en siège du FLN

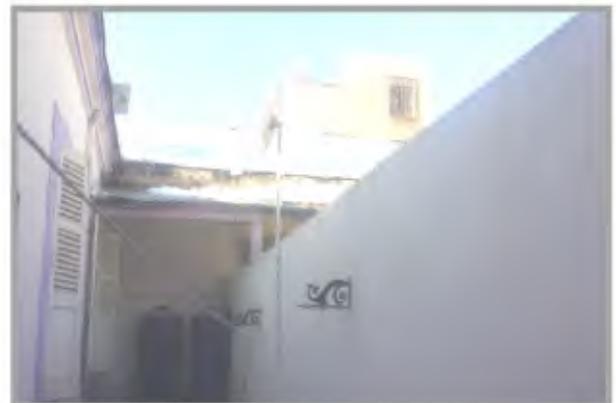
Cette différence d' hauteur entre les nouvelles bâtisses et les maisons coloniales, a mis les habitants en mal à l'aise en impliquant leur intimité.

Photo VII-15: les surélévations et le problème d'intimité

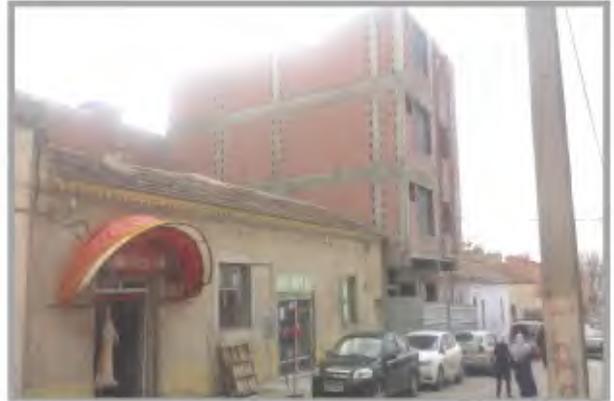
Aujourd'hui, beaucoup de maisons coloniales du noyau souffrent du manque d'éclairage et d'ensoleillement naturel dus principalement aux surélévations incontrôlées.

Photo VII-16: les surélévations et le problème d'ensoleillement

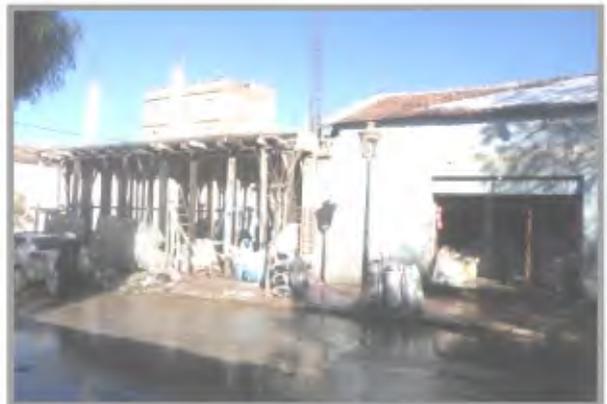
Ces derniers temps, la chose qu'on voit souvent dans le centre-ville c'est la transformation et la démolition des anciennes maisons coloniales pour créer des bâtisses plus modernes, ce qui a transformé cet espace en gros chantier. D'après les notes requises sur terrain³, on note la présence de **10** nouvelles maisons en cours de réalisation et **02** bâtisses coloniales en cours de démolition.

Photo VII-17: Construction d'une nouvelle maison

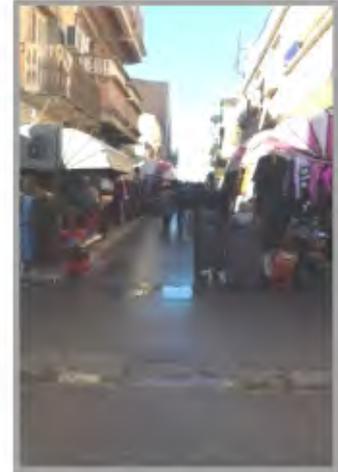
Autrefois, le centre-ville est réputé pour son aspect résidentiel (un espace calme, de petites maisons, les commerces situés sur les grandes voies, etc. Mais depuis quelques années, cette situation a complètement changé, les transformations et les démolitions se multiplient, les propriétaires (ou les nouveaux propriétaires) construisent des immeubles en plusieurs étages abritant plusieurs locaux de commerces à la fois.

Photo VII-18: Une rue envahie par le commerce
