UNIVERSITE DE BISKRA
FACULTE DES SCIENCES ET SCIENCES DE L'INGENIEUR
DEPARTEMENT DE GENIE-CIVIL

MEMOIRE DE MAGISTER

Types, causes et remèdes des dégradations des constructions existantes

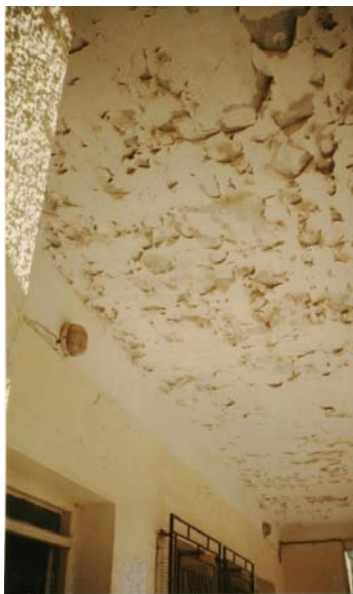
Photo III.1: Décollement de la peinture d'un plafond dû aux infiltrations d'eau pluviale.

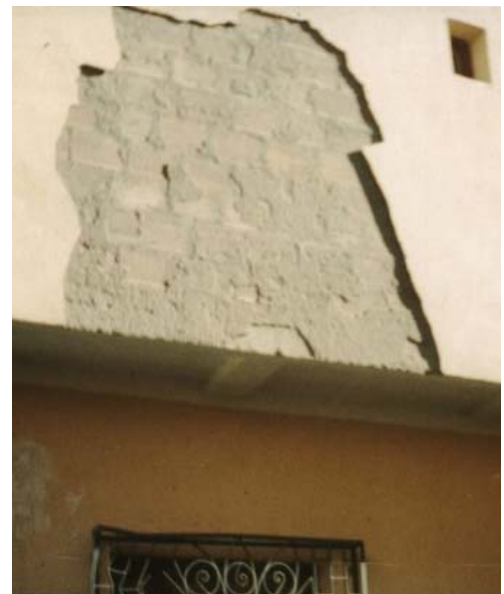
Photo III.2: Décollement de l'enduit d'un mur dû à une insuffisance d'accrochage.

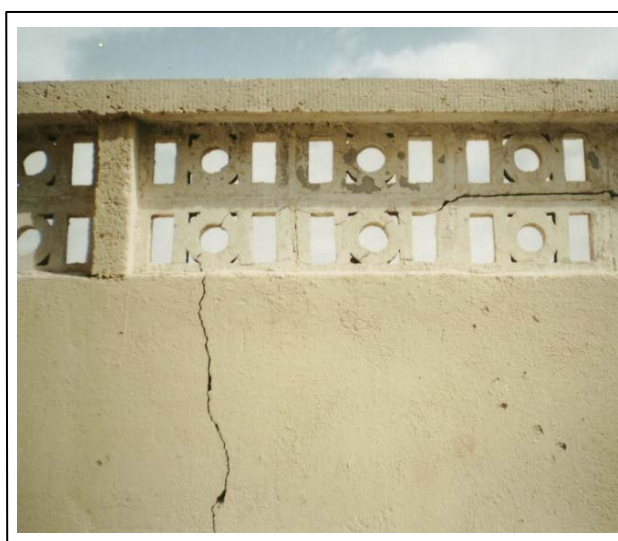
Photo IV.7: Fissure verticale au niveau d'une clôture en parpaing de 20 cm d'épaisseur.

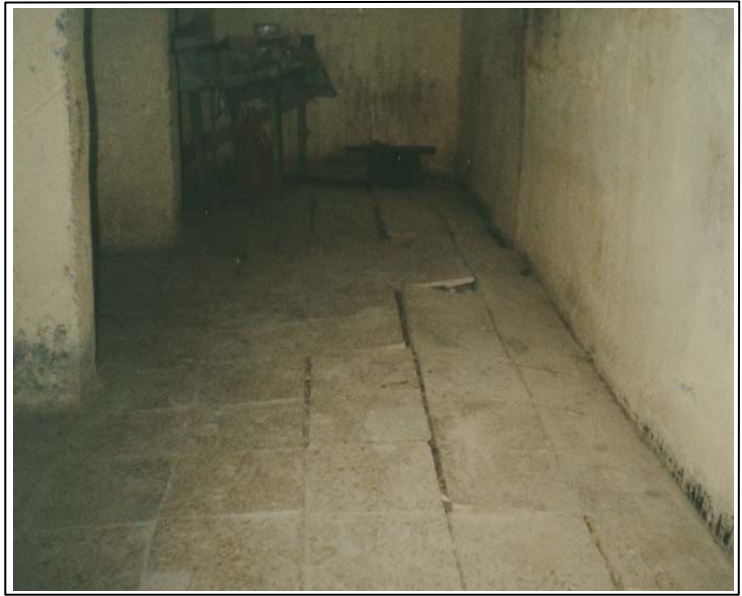
Photo IV.8: Le soulèvement du dallage a provoqué l'éclatement des carrelages.

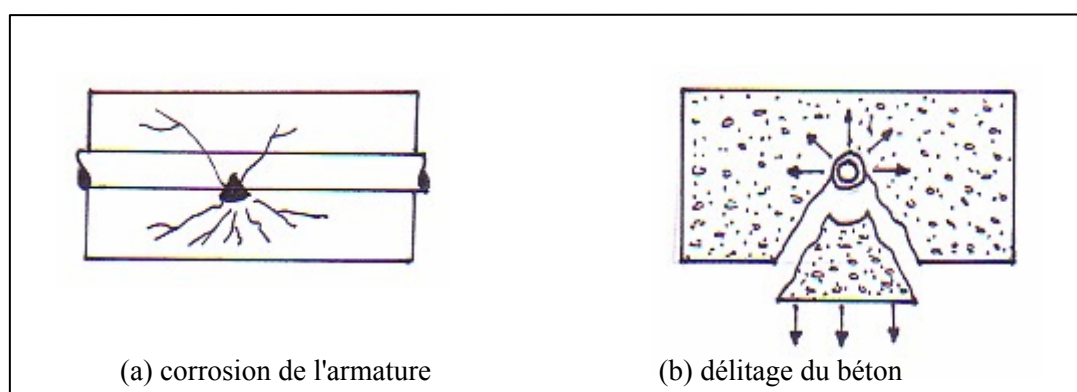
Figure IV.4: phénomène de corrosion de l'acier

- la corrosion qui affecte l'armature incorporée dans la masse du béton s'accompagne d'une augmentation de volume, d'une fissuration et d'un délitage du béton de recouvrement (Figure IV.4).
- durant une baisse de température, le gel affecte le béton humide pour mettre d'abord l'armature à nu et son oxydation ensuite.

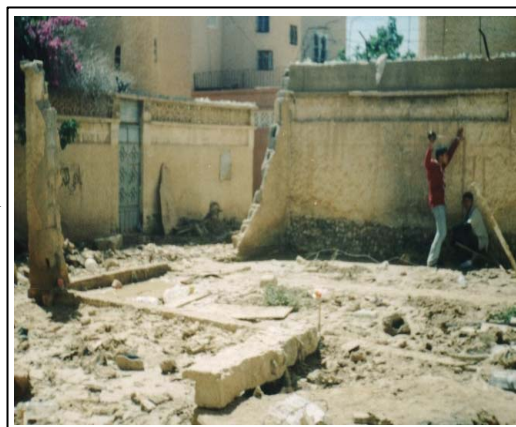
PhotoV.1: Effondrement d'un mur de clôture réalisé en parpaings creux de 20 cm d'épaisseur.

Les constructions réalisées sur un terrain considéré comme inondable sans avoir pris dès au départ des dispositions nécessaires, peuvent être soumises à des désordres de divers degrés, pouvant aller de l'effondrement partiel à la ruine totale, le cas d'exemple c'est celui de l'effondrement des murs de clôture de la cité des 100 villas cadres à Biskra, ceci suite à l'inondation du: 29/03/2004, où l'eau a atteint 1.70 m de hauteur à l'intérieur des constructions donnant naissance à une pression hydrostatique importante sur les parois verticales causant ainsi leur destruction (Photo V.1).

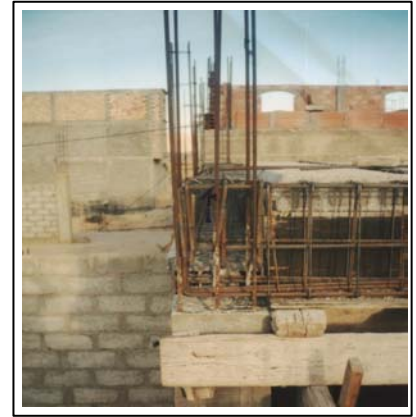
Photo:V.6: Absence d'armatures transversales au niveau du nœud (poteau- poutre)

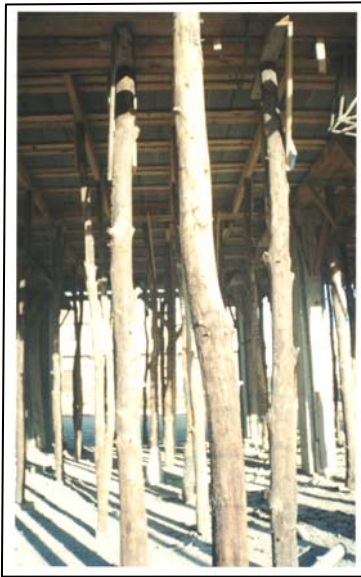
Photo V.8: Etais en bois présentant une déformation.

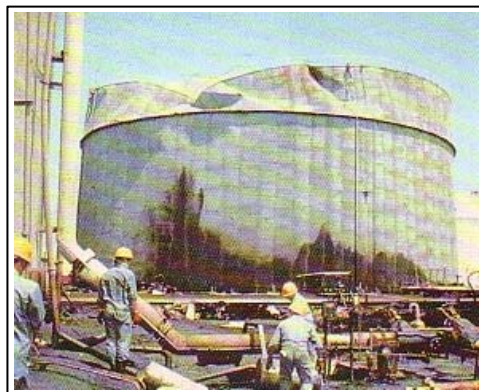
Photo V.13: La déformation d'un réservoir métallique survenue au moment de la vidange [1*]

L'obstruction des évents d'enceintes fermées peut être la cause d'incidents provoqués par la création de dépression lors des vidanges (Photo V.13).

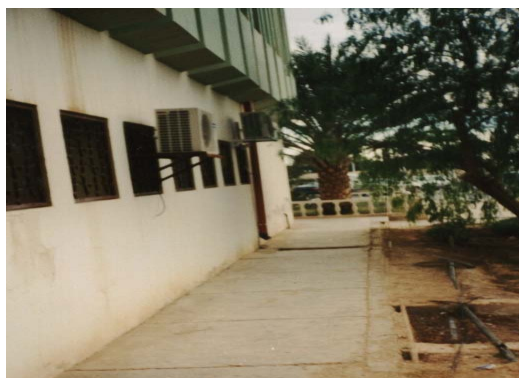
Photo V.14: Un dallage en béton prévu tout autour d'un bâtiment reste nécessaire.

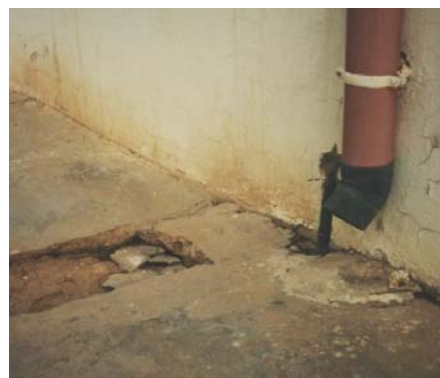
PhotoV.15: L'existence d'une crevasse sous la conduite d'eau pluviale peut être la cause de sinistre.

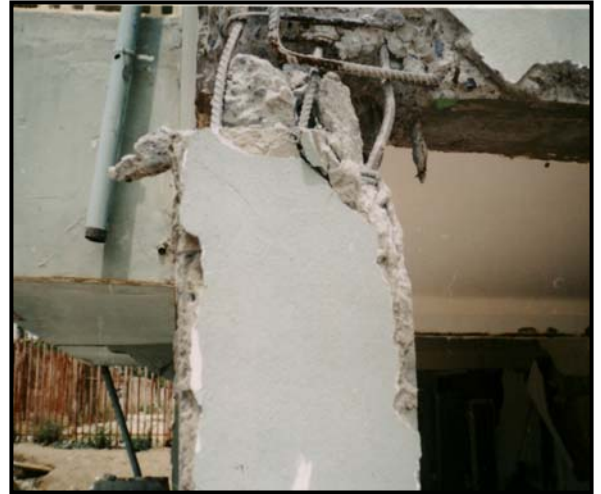
PhotoV.20: Destruction de l'extrémité du poteau d'angle à cause de l'absence d'armatures transversales.

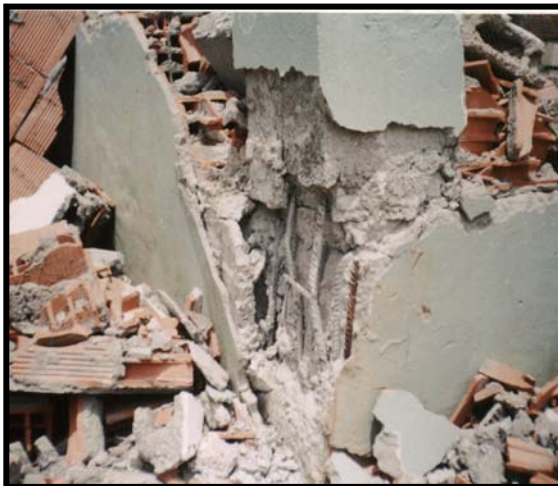
PhotoV.21: Endommagement du pied de poteau dû aux insuffisances de cadres.

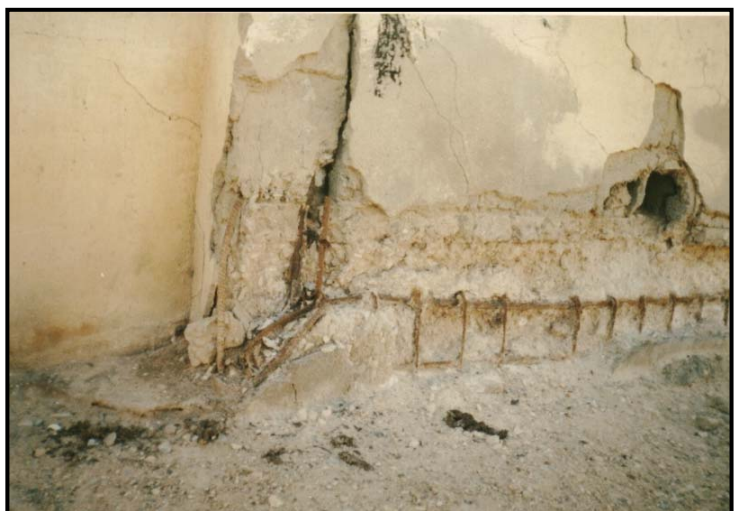
PhotoV.41: détérioration du pied de poteau.

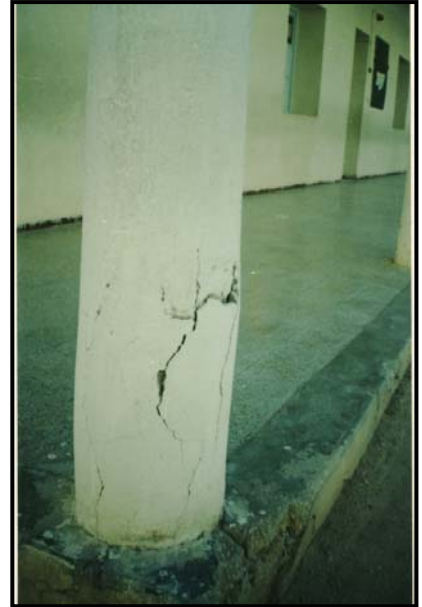
PhotoV.42: éclatement du béton au niveau du pied de poteau.

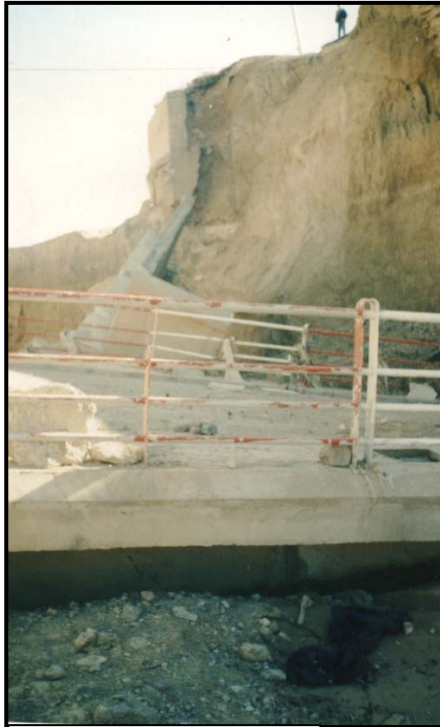
PhotoV.43: Le tablier du pont de Ain-Touta au fond du lit d'oued (cause:affouillement du sol de fondation)

Nous allons dans ce qui suit illustrer l'effondrement du pont de Ain Touta survenu à la date 28/10/2003 pour cause d'affouillement du sol de fondation (Photos V.43, V.44 et V.45).

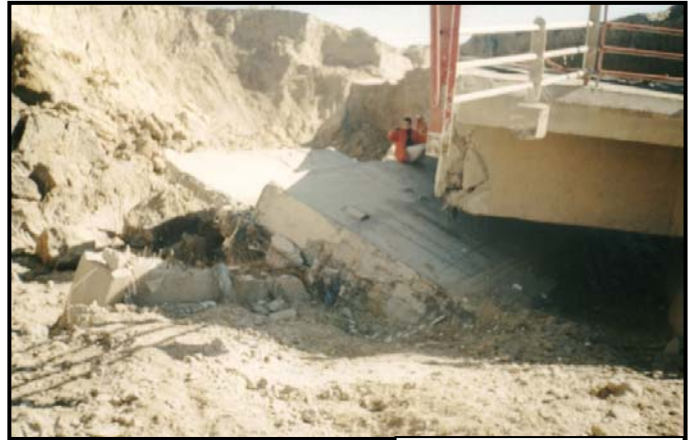
PhotoV.44: La culée renversée, le tablier perd son équilibre.

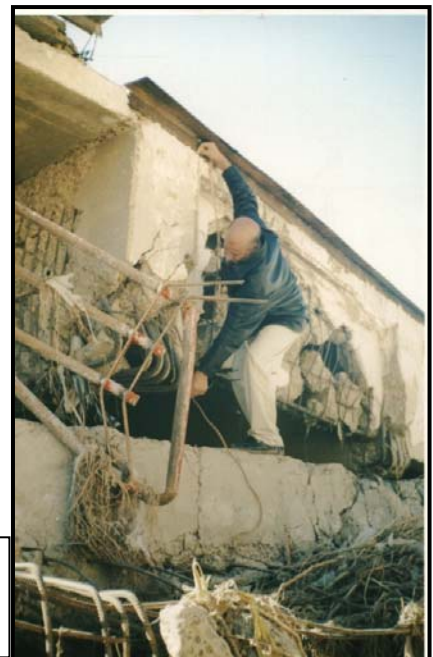
PhotoV.45: La dégradation du tablier est due au choc subi par celui-ci contre la culée.

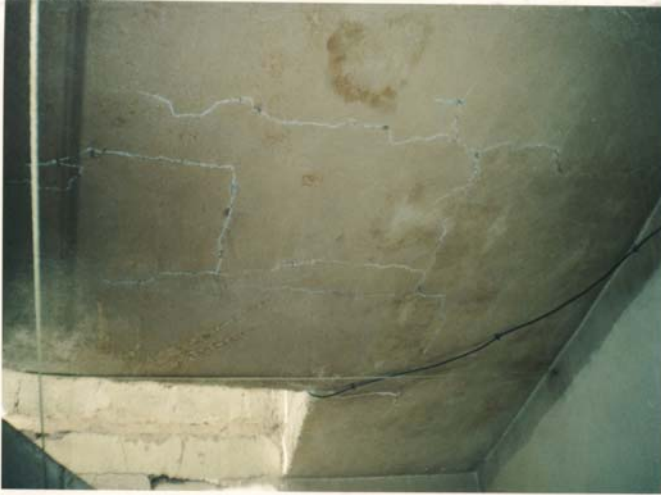
PhotoVI.1: début de fissuration d'un plancher

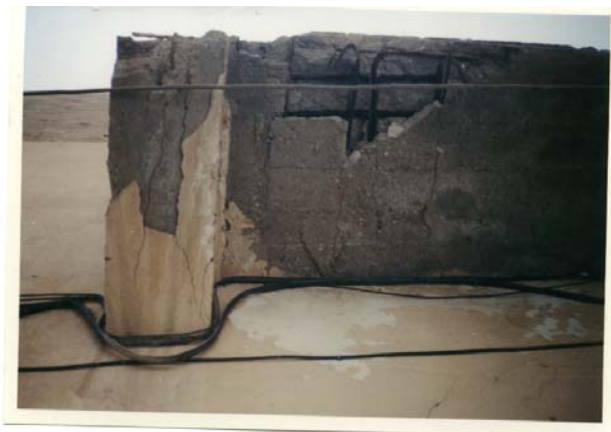
PhotoVI.5: Début de fissuration du béton

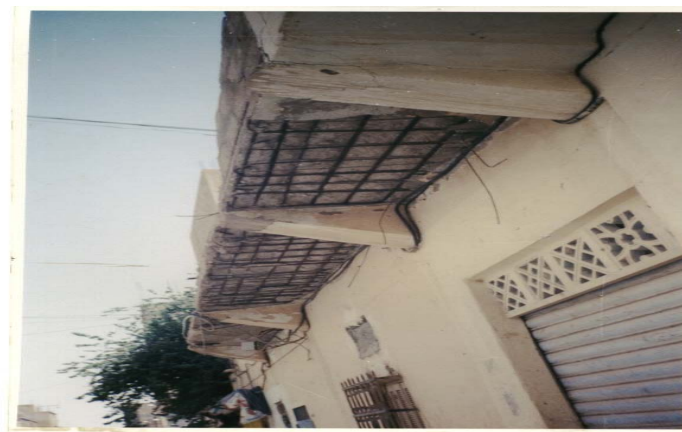
PhotoVI.6: Détérioration du balcon

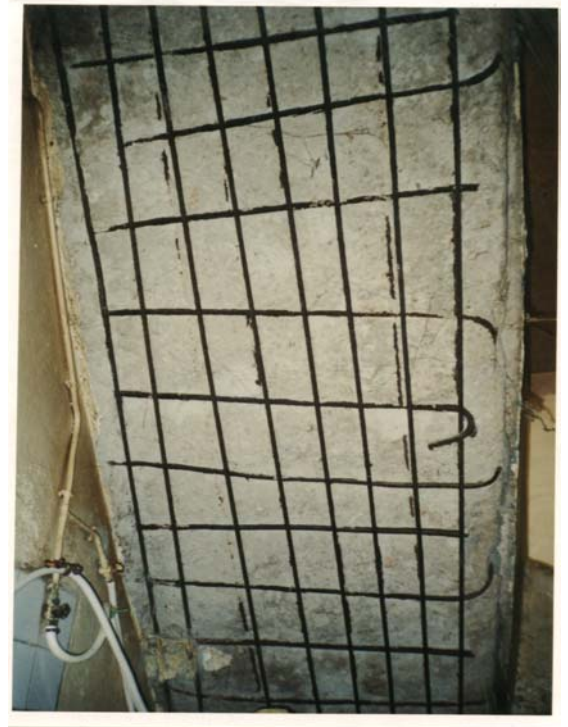
PhotoVI.8: Corrosion des aciers "escalier"

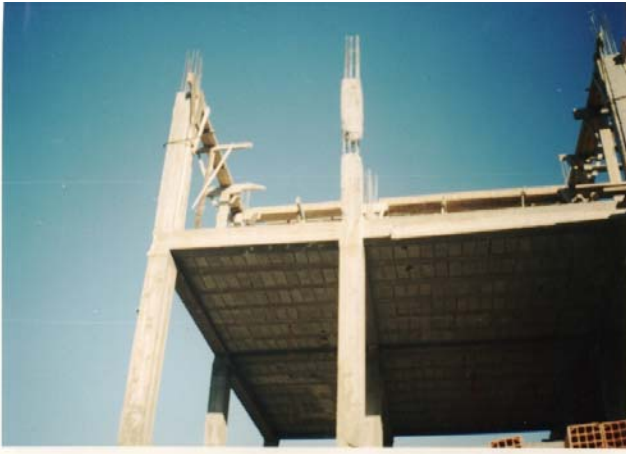
PhotoVI.9: Ségrégation du béton excès d'eau

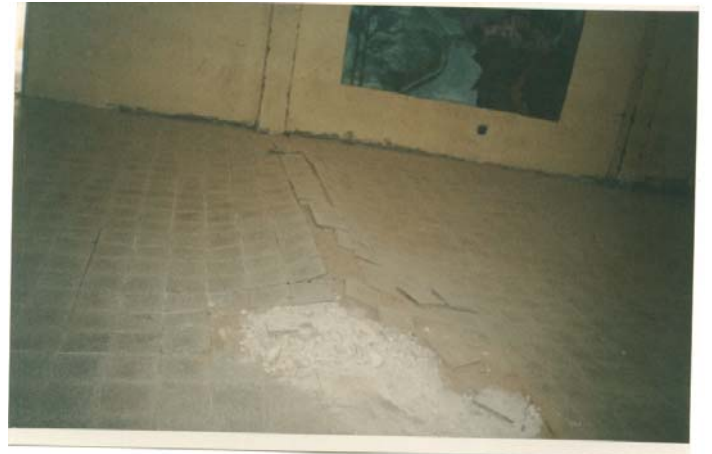
PhotoVI.10: Pulvérisation du béton

L'utilisation d'un ciment normale pour les éléments en béton qui sont en contact avec un sol agressif est la cause de la détérioration de ce béton (Photos VI.10).

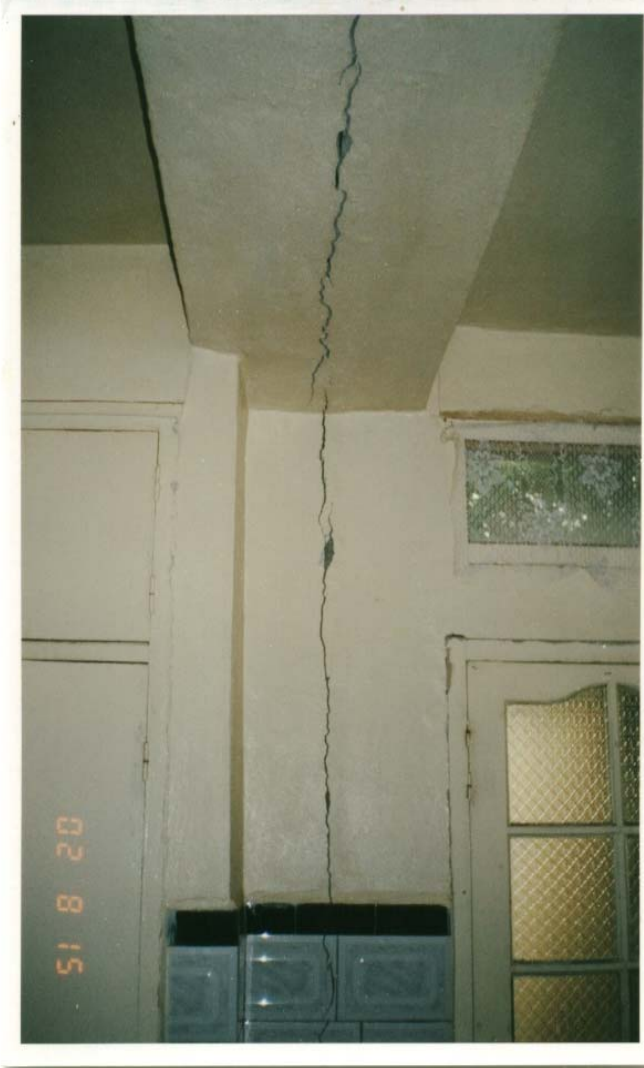
PhotoVI.11: La partie de la construction située à gauche de la fissure a été réalisée en 1982, tandis que la partie située à droite de la fissure a été réalisée en 1997 sans la prise en compte de dispositions nécessaires ce qui a provoqué la fissuration.

Les travaux d'extension qui se font sans la prise de précautions nécessaires provoquent dans la plupart des cas des tassements (PhotosVI.11 etVI.12).

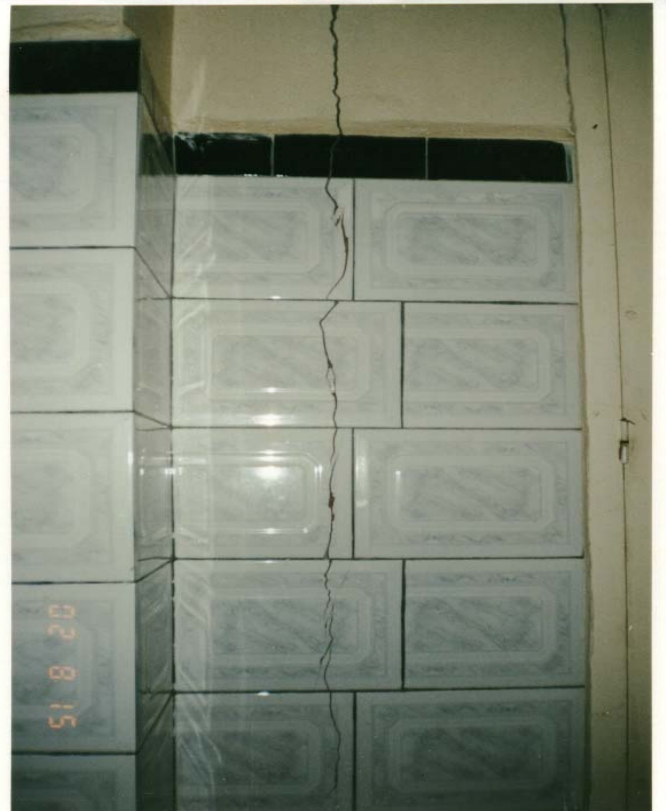
PhotoVI.12: La fissure a pu connaître sa position réelle même à travers le revêtement en céramique, l'état de la fissure nous justifie que c'est un tassement différentiel qui s'est produit.

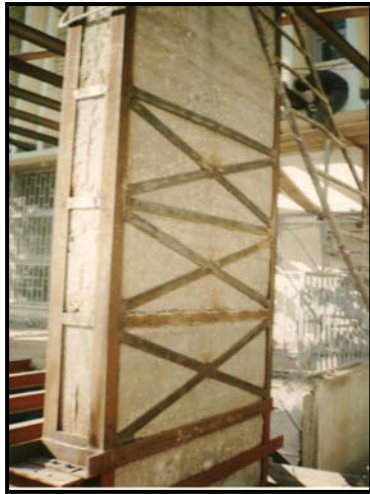
PhotoVII.8: Gainage d'un poteau en béton armé
