Université Mohamed Khaider Biskra  
Faculté d'architecture, d'urbanisme, génie civil et d'irrigation  
Département des sciences de la terre et de l'univers

# MÉMOIRE DE MASTER

## Caractéristiques des dégradations liées aux vulnérabilités Conjoncturelles et individuelles dans l'habitat individuel- Etude de cas de Biskra -

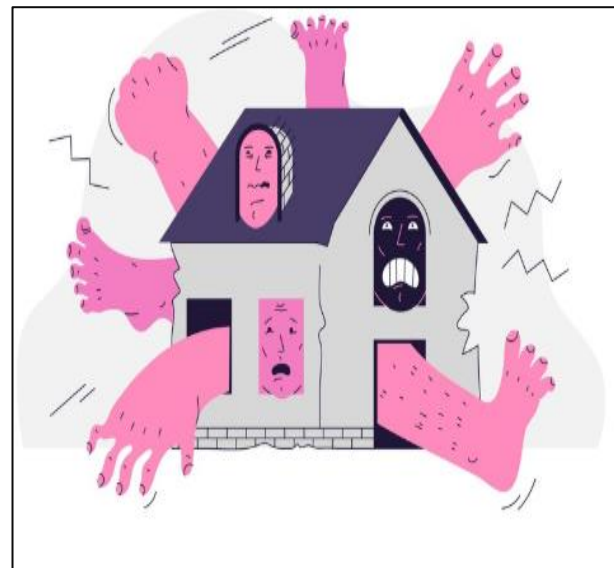
FIGURE 1 : MAISON INSALUBRE

La pollution désigne l'introduction directe ou indirecte de substances naturelles ou artificielles dans un milieu (eau, air, sol) où elles sont absentes ou présentes en moindre quantité, perturbant l'équilibre écologique et la santé du milieu vivant. Parallèlement, le terme « insalubrité » fait référence à un ensemble de conditions environnementales défavorables qui peuvent nuire à la santé ou à la sécurité de la population. Ces conditions incluent le manque d'équipements de base (chauffage, éclairage, eau potable), l'accumulation d'ordures, la propagation de moisissures due à une humidité excessive, ou la présence de nuisibles

(Rongeurs et insectes). Ces conditions, souvent associées à des bâtiments vétustes ou mal entretenus, exacerbent la vulnérabilité des populations les plus défavorisées et soulignent la nécessité d'une approche multidimensionnelle du logement.

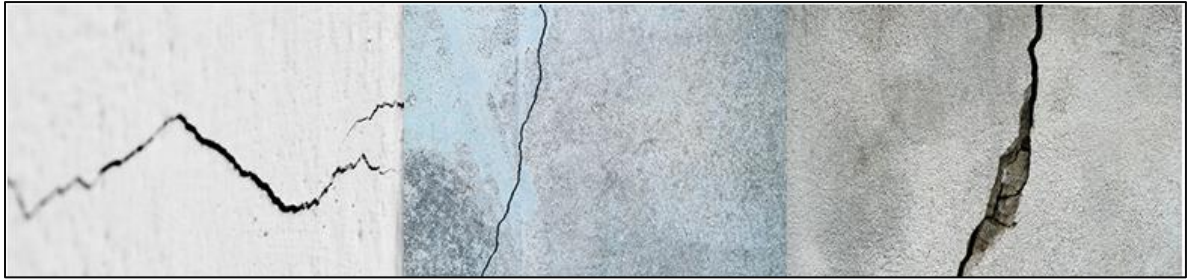
FIGURE 2 :FORMES DE FISSURES

Les fissures qui apparaissent dans une maison ou un logement sont souvent caractérisées par leur orientation et leur forme. Voici quelques-uns des différents types de fissures : fissure verticale, fissure horizontale, fissure transverse ,fissure en escalier, fissure oblique ;fissure de cisaillement.

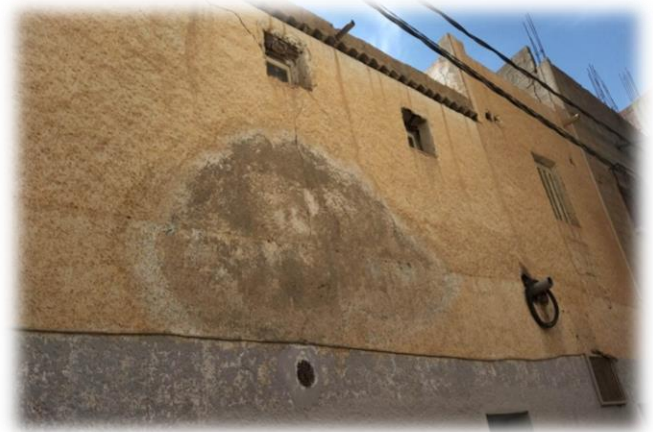
FIGURE 3 : HUMIDITE DE LA FAÇADE

**a-L'humidité** : est l'une des formes les plus dangereuses de détérioration du bâtiment, car elle apparaît à la suite de fuites d'eau, qui entraînent l'accumulation d'eau à l'intérieur des murs et les manifestations les plus importantes de l'humidité : La moisissure, un type de champignon qui apparaît à la surface sous forme de taches noires ou vertes à l'odeur désagréable.

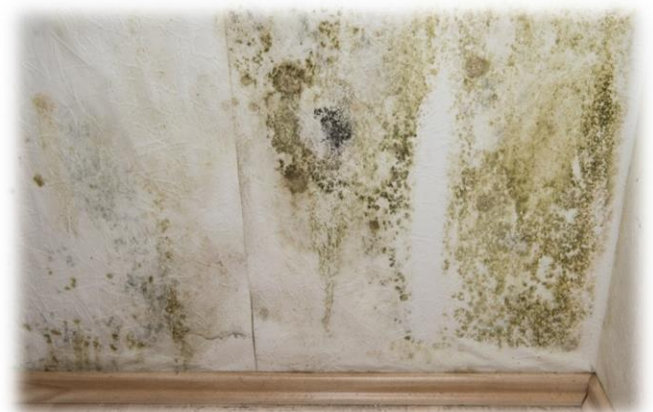
FIGURE 4 : MOISSURE SUR LE MUR

**b- Moisissures** : la moisissure est un type de champignon qui se développe bien dans les endroits chauds, humides et sombres. Il se développe rapidement et forme des taches grises sur la surface peinte. (Anupoju)

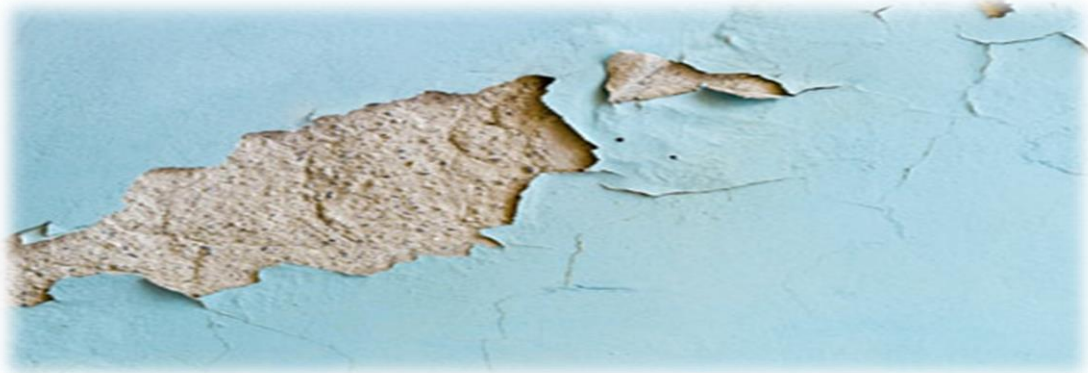
FIGURE 5 ALTERATION PEINTURE DE FACADE

**c-Altération de peinture :** L'altération de la peinture et du plâtre est l'un des premiers signes visibles de la détérioration d'un bâtiment, car elle ne se contente pas de lui donner une belle apparence, elle le protège également contre divers facteurs d'infiltration tels que la corrosion, la décomposition et les intempéries. Ce phénomène est généralement dû à une humidité excessive, à des fuites d'eau ou à l'utilisation de matériaux de mauvaise qualité. (THOMAS)

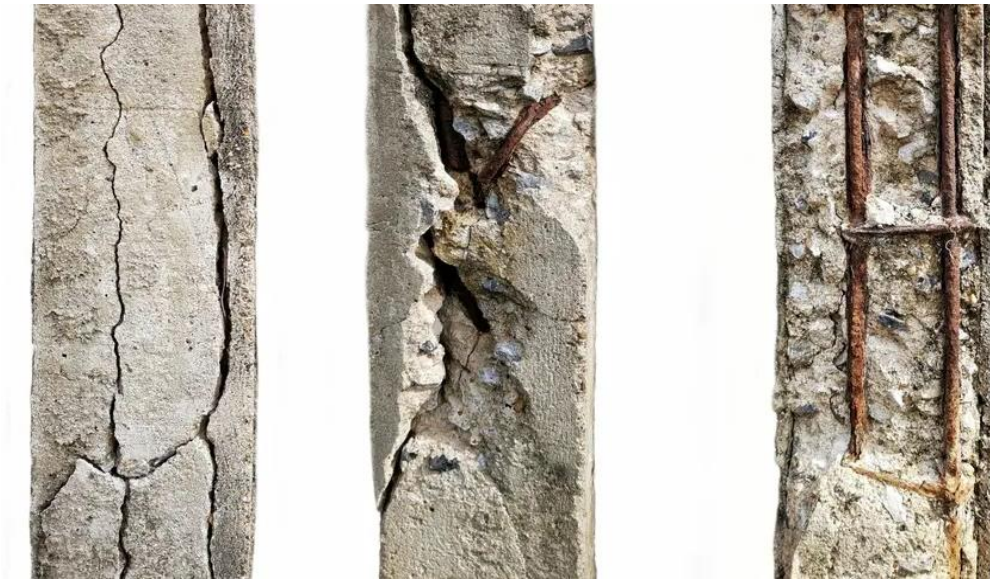
FIGURE 6 :CROISSON SUR UN POTEAU

La corrosion des armatures entraîne la formation d'oxydes et d'hydroxydes de fer, plus communément appelés rouille, aux dépens du métal d'origine, avec une augmentation significative de volume. Ce phénomène provoque une réduction de la section efficace des armatures, pouvant entraîner une diminution de la capacité portante des structures ou de leurs composants. Les premiers signes visibles de corrosion se manifestent souvent par des fissures le long des armatures, des décollements de la surface du béton, des coulées de rouille à la surface, et des éclats de béton. (La corrosion des armatures dans le béton : Un défi structurel)

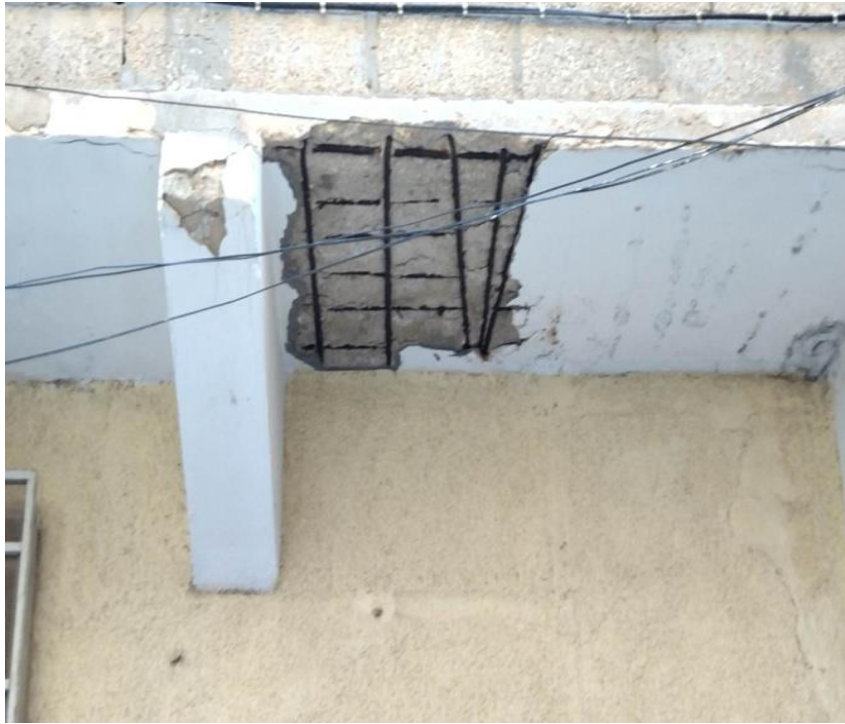
FIGURE 19: CARACTERISTIQUE DE DEGRADATION LIEE A UNE MAUVAISE MISE EN ŒUVRE A HAI LEMSSALA

Une corrosion et une séparation de la couche de béton dans l'un des plafonds en béton, exposant l'acier d'armature. On observe également des fissures et des effondrements dans les coins, en particulier à l'endroit où le toit (poutre) rencontre la dalle, ce qui indique une mauvaise connexion entre les éléments structurels. et aussi l'acier semble se corroder et rouiller, ce qui peut entraîner une perte de capacité de charge.

\*La dégradation montrée sur la photo est due à la corrosion et à la fissuration du béton avec des barres d'armature exposées en raison d'une construction chaotique ne respectant pas les normes légales, et elle indique l'existence d'un risque structurel qui nécessite une intervention urgente pour prévenir d'autres dommages ou l'effondrement de cette partie de la toiture endommagée.

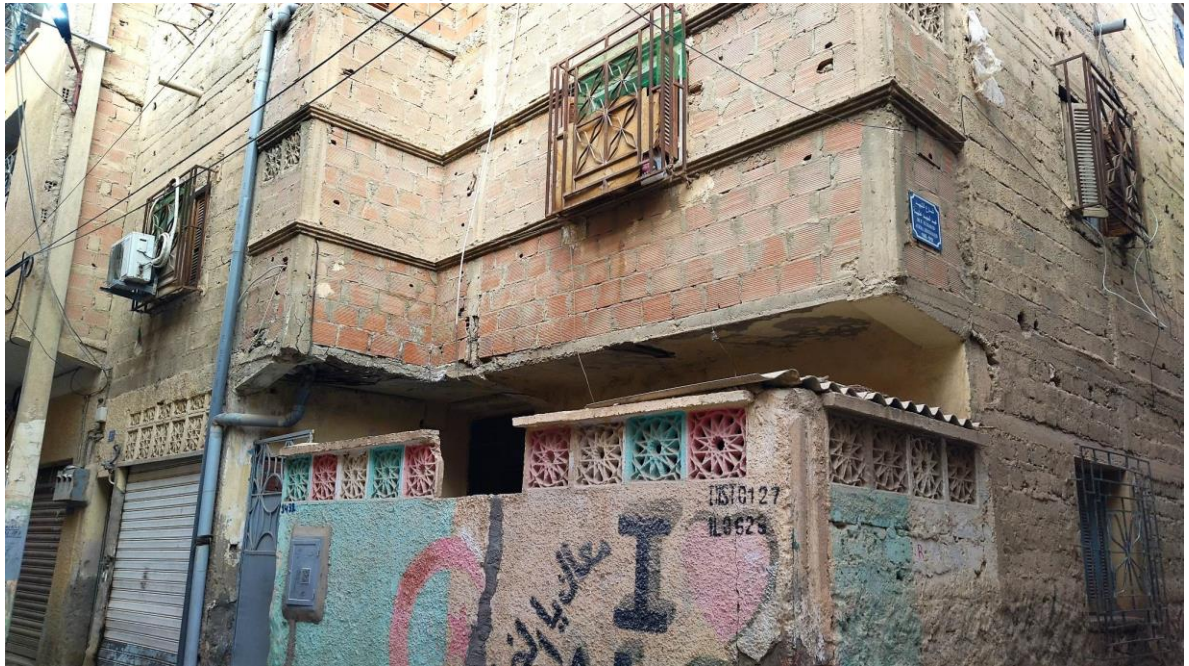
FIGURE 20: CARACTERISTIQUES DE DEGRADATION LIEE PAR LA CONSTRUCTION ANARCHIQUE A HAI LEMSSALA

Le bâtiment illustré ici est un exemple frappant des résultats d'une construction anarchique dans les quartiers urbains, où plusieurs dégradations physiques et structurelles sont évidentes. La façade du bâtiment présente une utilisation irrégulière des matériaux, les briques étant apparentes et non recouvertes d'un enduit protecteur, ce qui les expose aux facteurs naturels d'altération tels que la pluie, l'humidité et les changements de température, et accélère le processus d'érosion. Des fissures structurelles sont également observées dans les pieux et les saillies en béton non conçus, ce qui indique l'absence d'études d'équilibre et de charge, et donc une faiblesse de la structure. Quant aux fenêtres et autres éléments architecturaux, ils reflètent un chaos organisationnel dans leur distribution,

Ce type de construction, en l'absence de contrôle technique et de normes en matière d'organisation, conduit à des logements fragiles et peu sûrs à long terme, et présente un risque direct pour les habitants, surtout en l'absence d'entretien régulier.

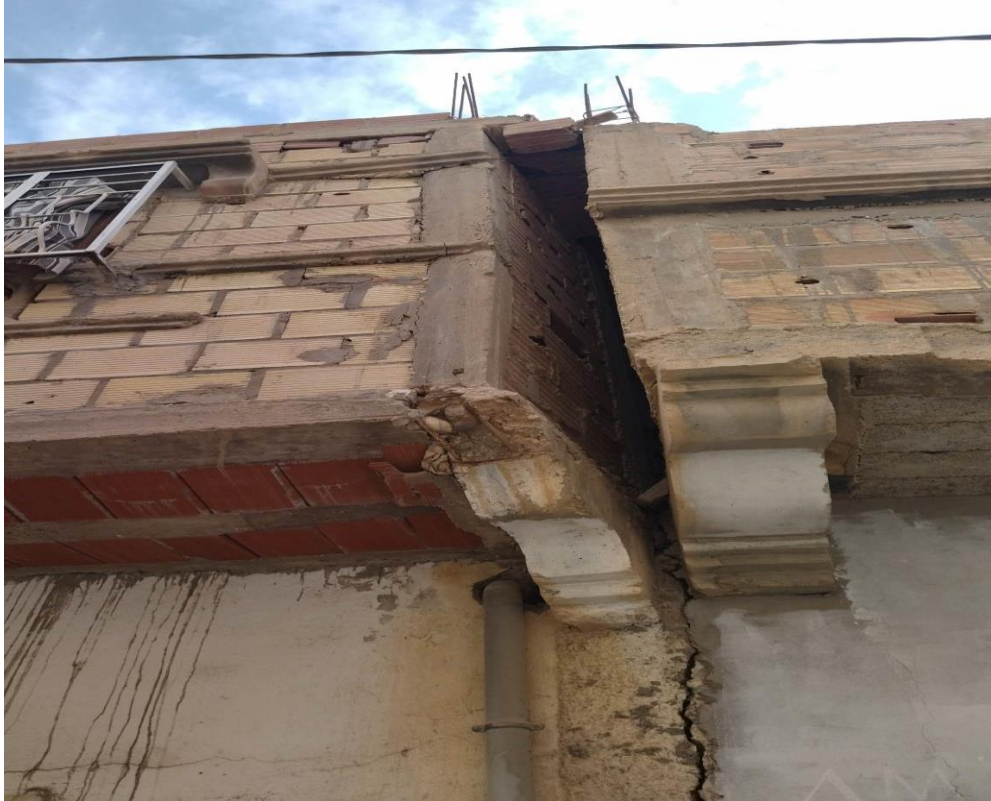
FIGURE 21 LA CONSTRUCTION ANARCHIQUE COMME RESPONSABLE DE LA DEGRADATION A HAI BOUASSID

La dégradation observée sur la figure montre les effets directs d'une construction chaotique, avec de graves fissures structurelles et une séparation nette entre les blocs de construction, résultant d'un manque de coordination structurelle, de l'utilisation de matériaux hétérogènes et de l'absence d'études préalables telles que l'analyse du sol et la conception structurelle. L'apparition du fer et son exposition aux intempéries indiquent également un défaut dans la réalisation des éléments structurels. Ce type de détérioration présente un risque réel pour la sécurité publique et met en évidence la nécessité d'une intervention technique urgente pour réhabiliter ou rectifier la structure.

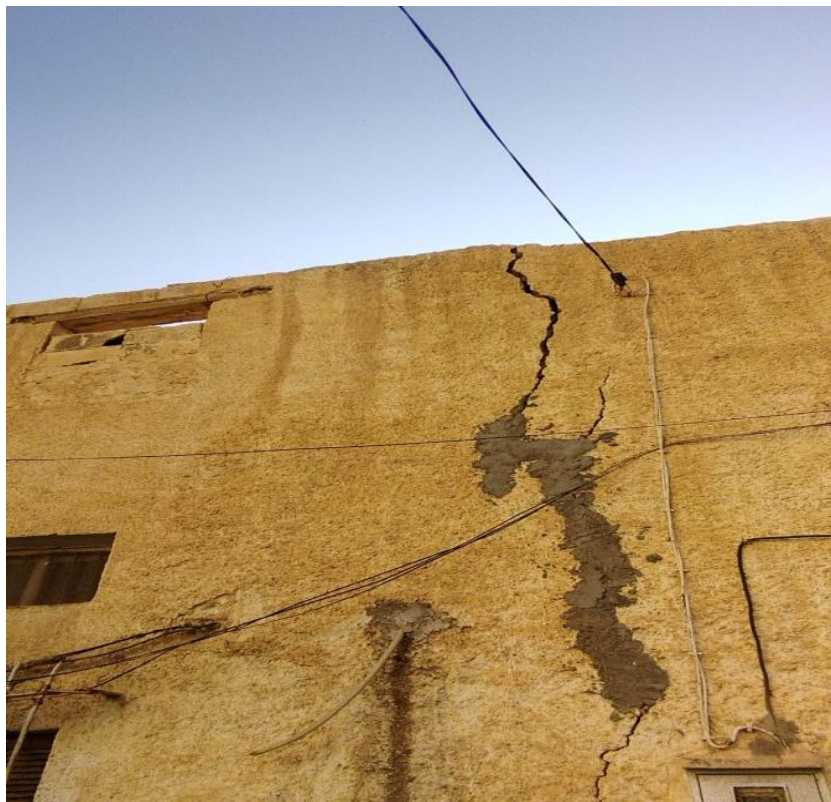
FIGURE 22 CARACTERISTIQUE DE DEGRADATION LIEE AU DEFAUT DE CONSTRUCTION A HAI BILAL

On observe, la fissure principale semble être large et continue de haut en bas du mur, indiquant un problème structurel grave et pas seulement une fissure de surface. Il apparaît près du bord du bâtiment, ce qui peut indiquer une connexion d'angle faible ou un problème avec l'angle de fondation.

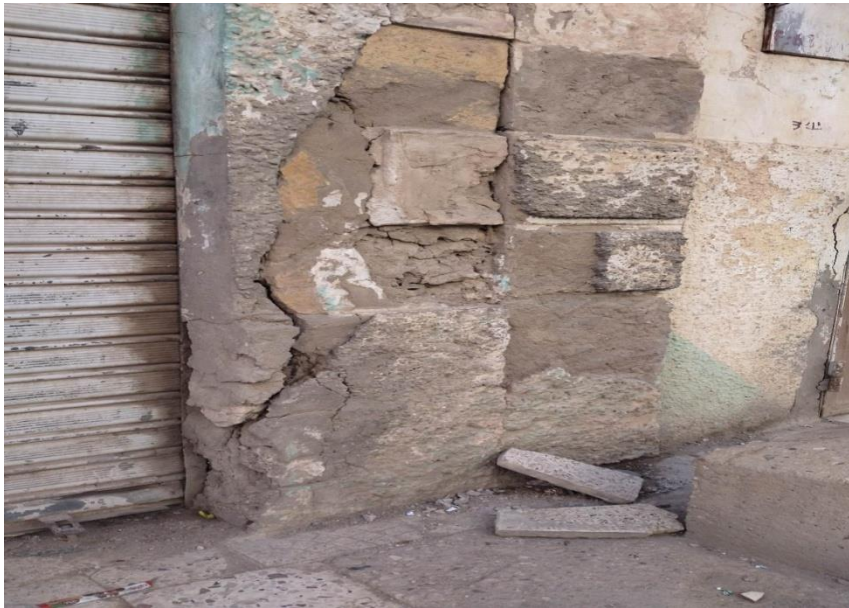
FIGURE 23 CARACTERISTIQUE DE DEGRADATION LIEE A L'ECAILLAGE DES MATERIAUX A HAI SATR LMLOUK

La dégradation observées est une dégradation structurelle grave résultant d'une combinaison de facteurs structurels, climatiques et temporels. Cette dégradation se manifeste par des fissures profondes, en particulier dans les coins, une séparation nette entre les éléments du mur et des chutes de pierres et de fragments de béton, ce qui indique une instabilité importante qui menace l'intégrité de l'édifice.

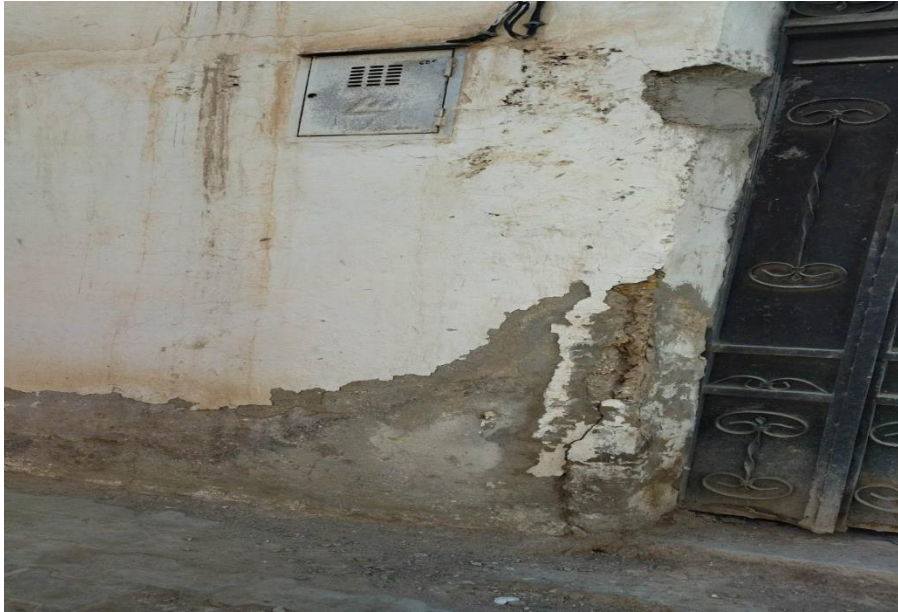
FIGURE 25 UTILISATION INTENSIVE DE L'HABITATION EN RAISON DE SUR OCCUPATION A HARET EL OUED-SUD-

Nous observons une corrosion et une fissuration du mur à l'angle de la porte, car les entrées et sorties quotidiennes d'un grand nombre de résidents entraînent une usure accélérée des angles, surtout si les matériaux sont fragiles ou déjà détériorés. Humidité due aux activités quotidiennes et frottement visible dans la zone proche du sol.

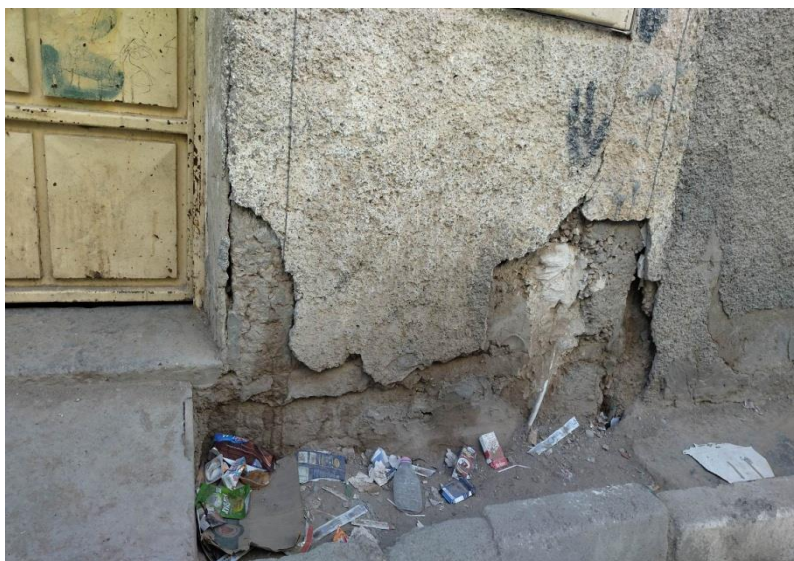
FIGURE 26 CARACTERISTIQUE DE DEGRADATION ASSOCIEE A LA MAUVAISE QUALITE DE L'EXECUTION ET LA NEGLIGENCE DE L'ENVIRONNEMENT A HARET EL OUED SUD

Les dégradations visibles sont le résultat direct de la pauvreté et du manque de moyens de base permettant d'entretenir régulièrement et correctement les habitations. Dans les quartiers pauvres, l'isolation et la protection contre l'humidité sont absentes, laissant les murs sans protection et exposés à l'eau, au vent et aux fluctuations climatiques. Cette négligence liée aux revenus entraîne la perte des revêtements extérieurs, l'érosion des matériaux intérieurs tels que les briques de terre ou la pierre, et l'apparition de fissures profondes et de vides qui menacent l'intégrité de la structure. L'accumulation de déchets près des fondations reflète les mauvaises conditions de vie et augmente l'humidité du sol, ce qui accélère la désintégration des éléments structurels.

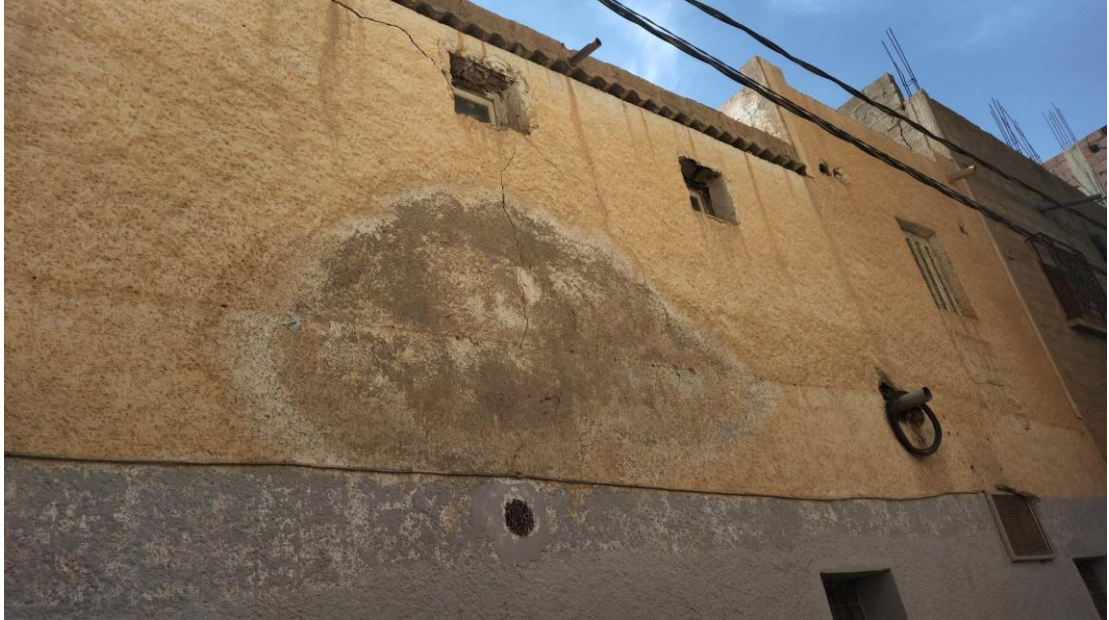
FIGURE 27: CARACTERISTIQUE DE DEGRADATION LIEE A L'ABSENCE DE L'ENTRETIEN HAI BOUKHARI

La façade montre des signes évidents de dégradation, en particulier sur la façade extérieure, où l'absence d'entretien régulier semble avoir été un facteur décisif dans l'aggravation de la situation. Les fuites d'eau, qui n'ont pas été traitées à temps, ont provoqué d'importantes taches d'humidité et une corrosion visible de la peinture extérieure, qui s'est écaillée et a perdu sa fonction protectrice. Le fait de ne pas avoir traité les fissures verticales et horizontales autour des fenêtres et dans les murs a également contribué à l'infiltration de l'eau à l'intérieur, augmentant la désintégration des matériaux et déstabilisant les ouvertures. En raison d'une exposition continue aux éléments (pluie, soleil, vent) sans intervention préventive, les couches d'isolation ont perdu de leur efficacité, permettant à l'humidité et à la corrosion de s'aggraver, en particulier aux points de connexion tels que les sorties des canaux de drainage. Cette détérioration, causée par un manque d'entretien, reflète la fragilité de la structure physique du bâtiment et laisse sa façade vulnérable à d'autres dommages, à moins que des mesures de restauration urgentes ne soient prises, notamment en matière d'isolation, de réparation structurelle et de traitement de surface.
