#### 1.4 مقدمة :

##### 1.6.4.4 حي 450 مسكن التساهمي:

#### 5.4 الدراسة العمرانية:

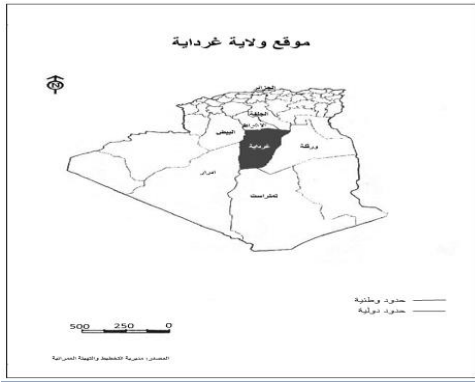
الشكل 01: موقع ولاية غرداية .

تحتل سهل وادي ميزاب موقعا إستراتيجيا هامًا حيث يمثل بوابة الصحراء الجزائرية الواسعة الذي يتوسط شرقها الشمالي والذي يبعد عن العاصمة ب600 كلم يحده:

شمالا ولايتي الجلفة 300كلم و الأغواط 200كلم .

جنوبا ولاية تمنراست 1470كلم .

شرقا ولاية ورقلة 200كلم .ال

غربا ولاية البيض 350كلم و ادرار 400كلم .

و الذي ينحصر موقعه الفلكي بين دائرتي عرض 32° و

33°شمالا و خطي طول 3° و 45°شرقا .<sup>6</sup>

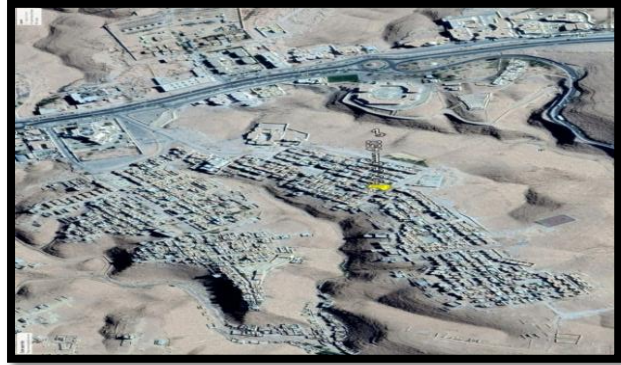
يقع حي 450 مسكن في الجهة الشمالية للمدينة غرداية يحده:

- من الشمال : الطريق الوطني 01
- من الشرق : منحدر +مدخل لمدينة.
- من الغرب: منحدر + حي 350 مسكن.
- من الجنوب: منحدر .
- تقدر مساحته بحوالي :12 هكتار
- عدد المساكن :450 وحدة.

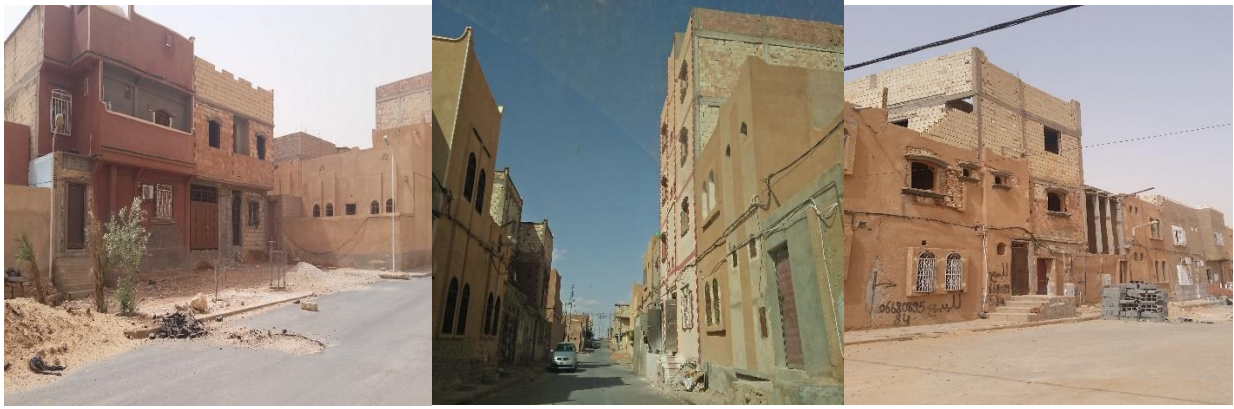
الشكل 03: نماذج التغييرات

من خلال مخطط التوجيهي للتهيئة والتعمير للمنطقة الحضرية بوهراوة، والزيارة الميدانية لحي 450 مسكن التساهمي، وجدنا أن ارتفاع المباني يتشكل من طابق ارضي وطابق علوي، وهذا حسب المخطط. لكن من خلال المعاينة لوحظ العديد من التجاوزات وتتمثل في إضافة طوابق، وتوسعات جانبية.

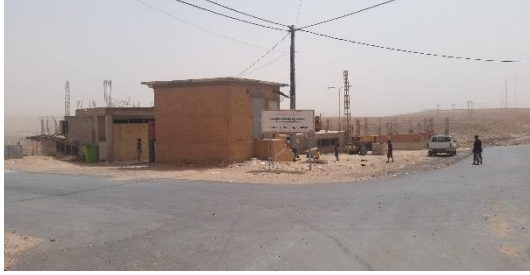
الشكل 05 : مسجد مصعب بن عمير

اما عن الحديث عن حالتها (المتوسطة) جيدة نسبيا، اما المسجد فهو قيد البناء .

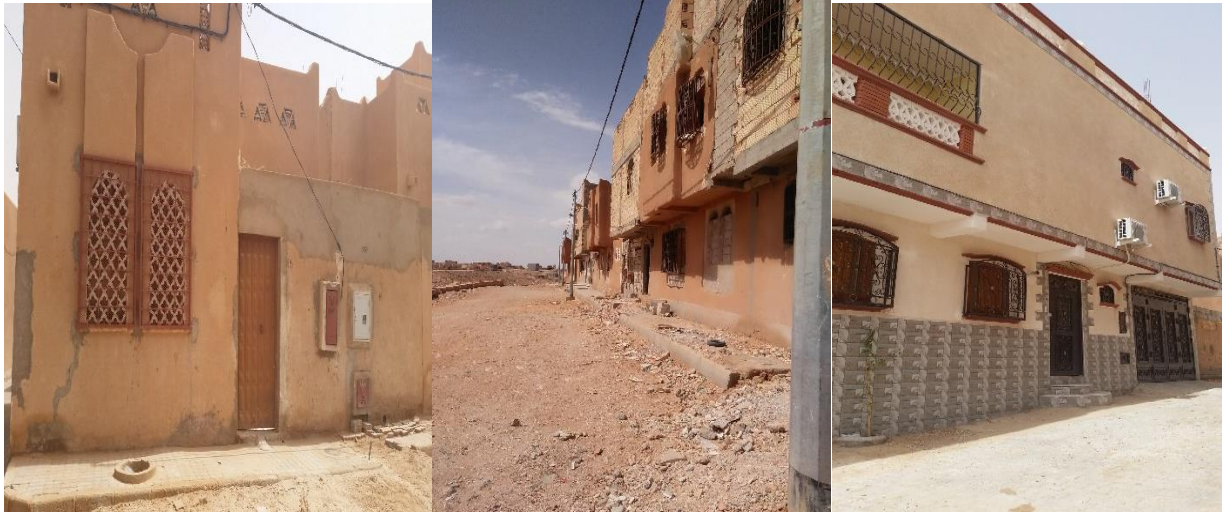
الشكل 06 : نماذج بعض التشوهات و التعيرات.

من خلال المعاينة الميدانية للحي لوحظ ان معظم الواجهات والسكنات بنسبة 90% قد أدخلت عليها عدت تغييرات مختلفة من طرف سكان الحي.

لعدة ظروف مناخية، أمنية، او بسبب الضيق، وكذا الخصوصية نلاحظ تغيرات في الواجهات وترجع هذه التغيرات للأسباب التالية:

- ✓ ضيق مساحة المساكن مقارنة بحجم الاسرة.
- ✓ صعوبة التوسيع في السكنات المتواجدة بالأحياء الجماعية والنصف جماعية.
- ✓ سوء التصميم وتغييب الجانب الاجتماعي وعدم اشراك الفرد في عملية التخطيط.
- ✓ علاقات الجيرة السيئة بين سكان الحي.
- ✓ قرب الفتحات الخارجية من الشوارع وانكشافها للمارة ومستخدمي الشارع.
- ✓ عدم مراعاة الظروف المناخية في عملية التخطيط.

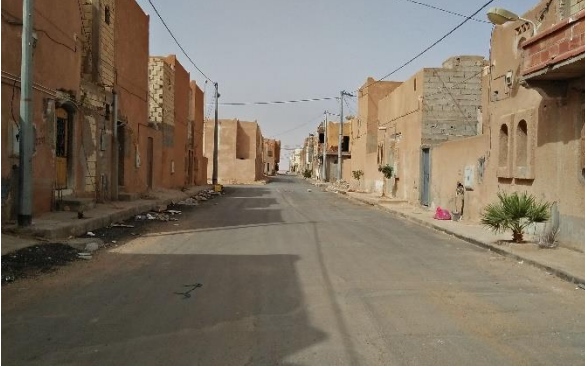
الشكل 11:الطرق الثانوية.

- الطرق الثانوية: يبلغ -طولها حوالي :2300م .

- بعرض :6.5م.

-بمساحة:حوالي 1.5 هكتار

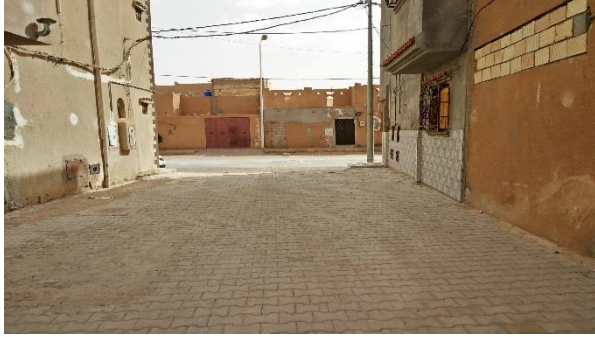
الشكل 12 :الطرق الثالثة.

-الطرق الثالثة يبلغ -طولها حوالي :2220م.

-بعرض :4.5-5.

-بمساحة :حوالي 1 هكتار

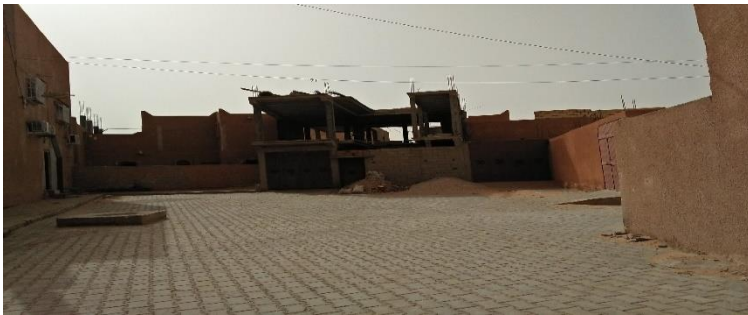
الشكل 13 : التبليط في الطرق الثالثة

-الطرق الثالثة :

و التي تبلغ مساحتها حوالي 1هكتار مبلطة

وفي احسن حالة .

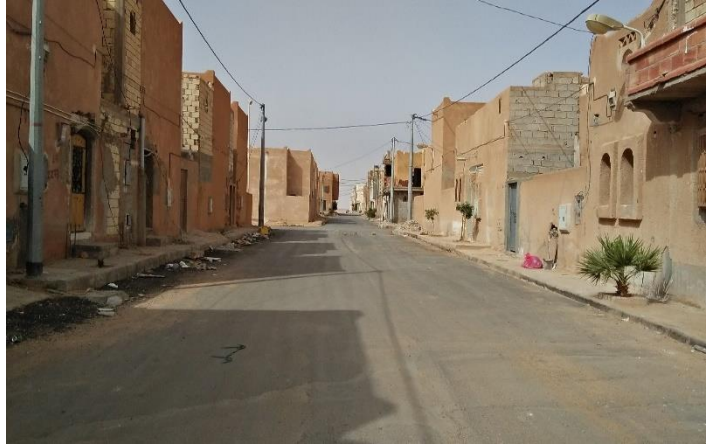
الشكل 14: الطريق الرئيسي في الحي.

الطريق المهيكل للحي معبد و في احسن حالة .  
اما الطريق الثانوي المحيط بالحي فغالبيته غير  
معبدة.

\*دون ان ننسى الغياب التام للممهلات.

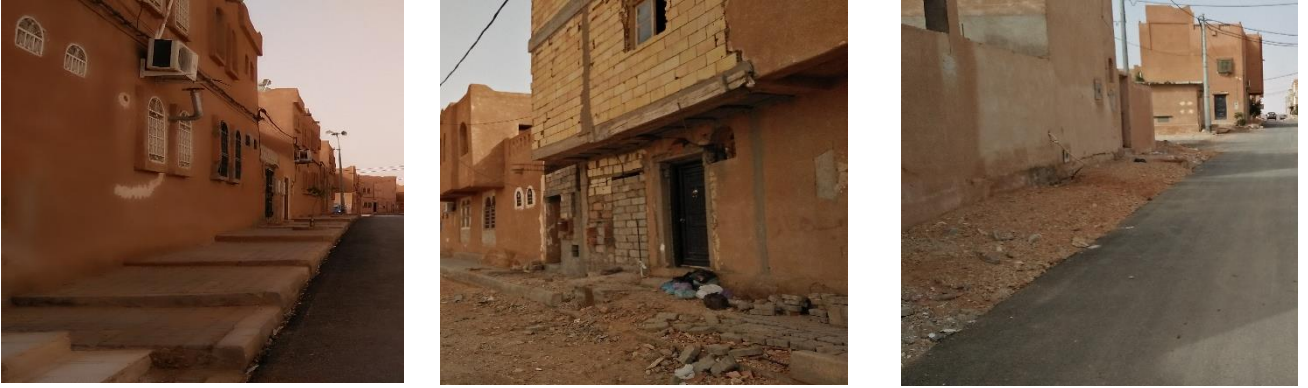
الشكل 16: نماذج عن الأرصفة.:

من خلال المعاينة الميدانية لاحظنا أن نسبة كبيرة من الطرق بالحي ارضيتها متدهورة وهي فقط في  
طرق الثانوية(الرئيسي بالحي) وحسب تقييمنا نجد أن نسبة هذه الأرصفة تصل إلى 55% بسبب اشغال البناء  
او لعدة أسباب أخرى نجهلها من إجمالي الأرصفة ، اما بالنسبة للغائبة فهي قليلة وتقدر ب 10% ، اما  
بالنسبة للجيدة منها فهي 35%، وفيما يخص ابعادها فهي مختلفة من 1.3م الى 1.5م في الطرق الثانوية اما  
الأرصفة في الطرق الثالثية فهي غائبة لضيق الطرق.

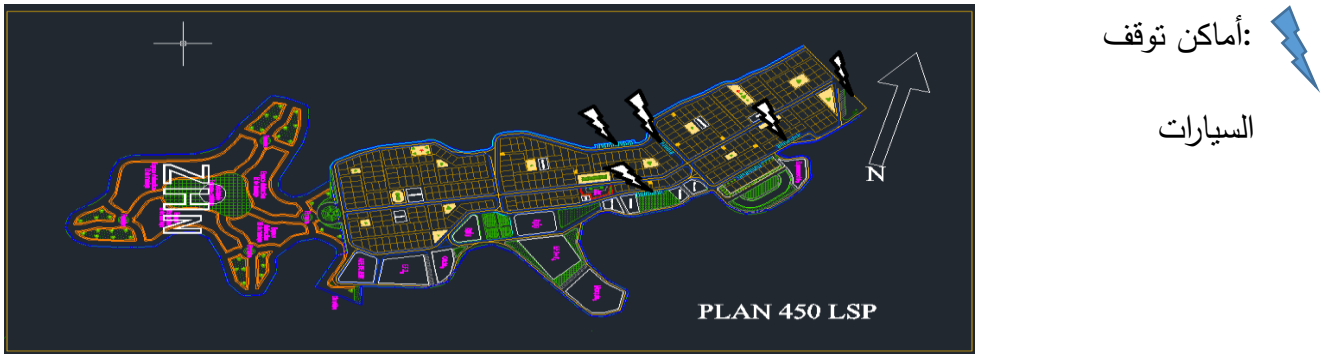
من خلال المعاينة الميدانية نجد ان المواقف منعدمة تماما في مجال الدراسة ، في حين ان في مخطط شغل الأرض نجدها متوفرة ومنتشرة تقريبا على كامل الحي، مع ان غالبيتها تتواجد خارج النسيج العمراني .  
الشكل 17: تموضع موقف السيارات النسبة للحي.

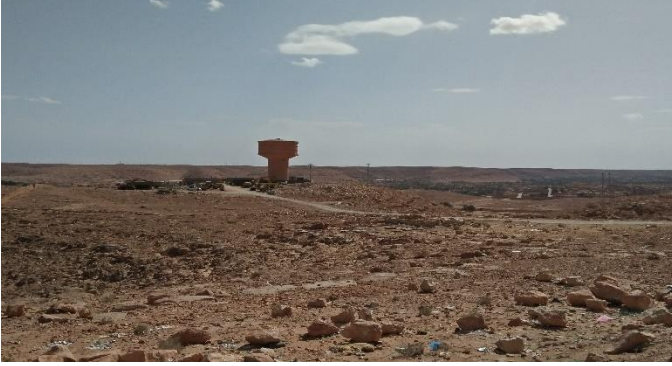
الشكل 19: خزان التزويد بالمياه للحي.

شبكة توزيع المياه الصالحة للشرب بحي 450 مسكن متوفرة ولا وجود لأي اعطال او نقص في التزويد المياه وذلك لكون الخزان التزويد بالمياه يقع في محيط الحي .

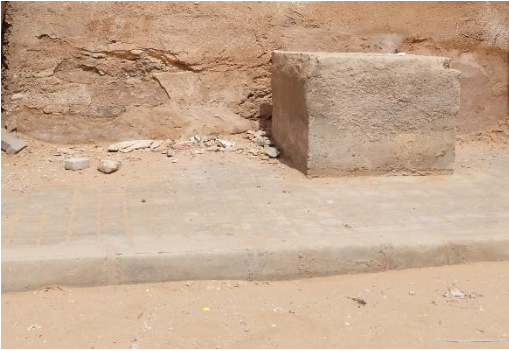
الشكل 20: قناة الصرف الصحي.

تمتد شبكة الصرف الصحي عبر كامل مجال الدراسة وهذا من المعاينة الميدانية، ويستفيد من هذه الشبكة كل سكان النسيج الحضري، رغم الطبيعة الطبوغرافية الغير المساعدة على تصريف جيد للمياه المستعملة، إلا أن شبكة الصرف الصحي 450 مسكن، تعاني من مشكل انسداد البالوعات يعود سببها إلى مشكل علوها وارتفاعها على مستوى الطريق.

\*بسبب علو البالوعات عن الطريق ظهر مشكل تآكل الاساسات وذلك ما يظهر في الشكل

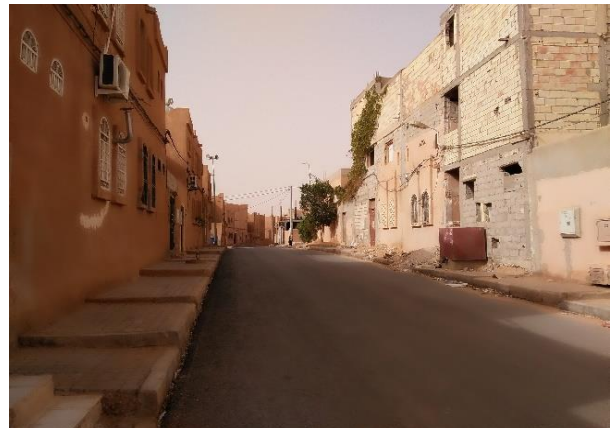
الشكل 21 : نقص وغياب أعمدة الإنارة

كشف التحقيق الميداني عن تغطية شاملة وبنسبة 100% لكل أنحاء مجال الدراسة، إلا أن نقص الإنارة العمومية بالشوارع وساحات الحي المدروس من أبرز المشكلات التي يعاني منها مجال الدراسة ليس نقصا في الطاقة الكهربائية وإنما اعطال وتدهور لأعمدة الإنارة ولغيابها في الغالب وهذا حسب اراء السكان.

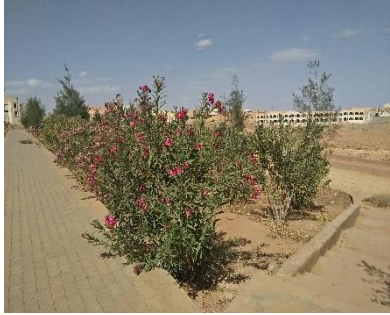
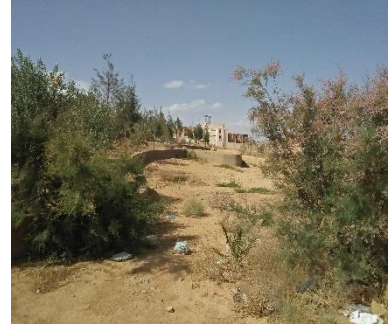
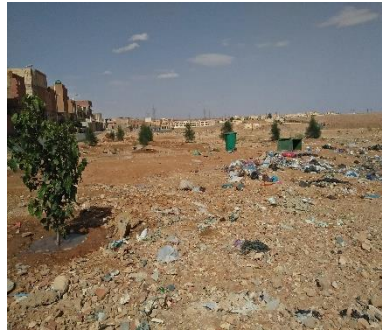
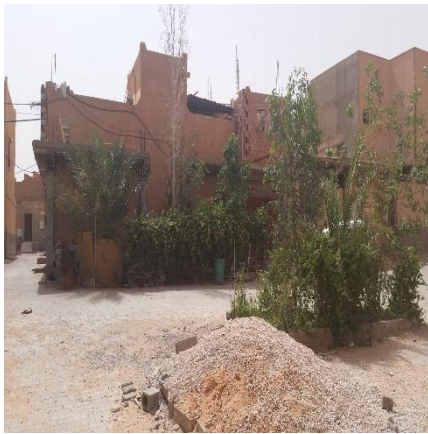
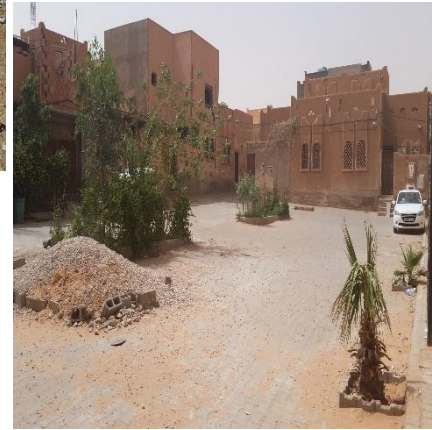
الشكل 22: المساحات الخضراء في

بعد المعاينة الميدانية لحي 450 مسكن لوحظ وجود مساحات خضراء وهي مهمشة ومهله كما تفتقر للتسيير ، وبعضها أصبح مكانا لرمي النفايات، وبعضها الاخر تم الاستحواذ عليه من طرف السكان.
