سننظر في هذا الفصل إلى الدراسة التحليلية لمدينة بسكرة، والوقوف على الفضاءات الخارجية والساحات الموجودة بها مع التركيز على تلك المتوطنة بنمط السكن الجماعي ومن ثم القيام بإجراء دراسة تحليلية للفضاء العمراني ضمن حيين للسكن الجماعي من أحياء مدينة بسكرة قصد التعمق أكثر والتدقيق في مختلف مفرداتها العمرانية، بهدف الوقوف على وضعيتها وتحديد الإختلالات التي تواجه الفضاءات داخل النمط الجماعي والأسباب المسببة له.

لمحة عن مدينة بسكرة

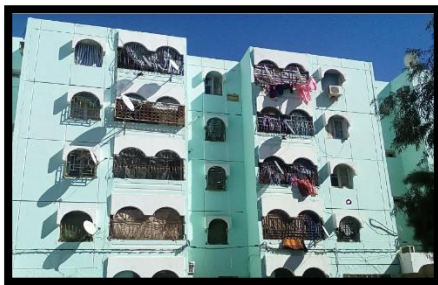
الصورة رقم (2-1): واجهة مشوهة.

أما الواجهات فمعظمها مشوهة، حيث لجأ السكان إلى إجراء بعض التغييرات والمتمثلة في غلق الشرفات أو بناء جزء منها أو إضافة واقيات حديدية من أجل توفير الحرمة والأمن، وكل هذا راجع

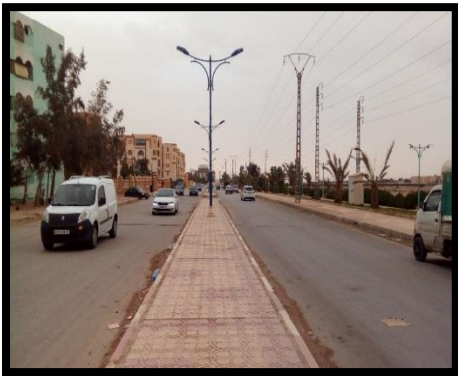
أ- طرق أولية: حيث تمتاز هذه الطرق بالإتساع، وهي بحالة جيدة من ناحية التعبيد، كما تتوفر على الإنارة، إمتدت بطول 10م إلى 12م ضمن حي 08 ماي 1945، إستحوذت مساحتها على ما يقارب 6832م² بنسبة 46% الصورة رقم (2-2): طريق أولي في حالة جيدة.

من مساحة الطرق ونسبة 8% من مساحة الفراغات، بعرض بلغ 16م، وطول 427م، أما الأرصفة فهي بحالة متوسطة من ناحية التبليط والتشجير وعناصر التأثيث الحضري، حيث بلغ عرضها 3م بمساحة قدرت ب 1281م² بنسبة 36% من مساحة الأرصفة ونسبة 3% من مساحة الفراغات.

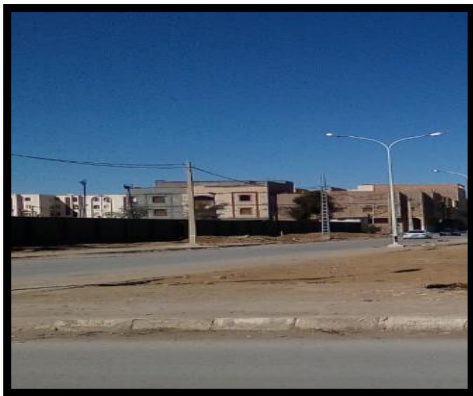
ب- طرق ثانوية: وهي الطرق المتفرعة من الطرق الرئيسية نحو الأحياء وتربط الأحياء مع بعضها، وهي بحالة متوسطة إلى رديئة، حيث يبلغ مجموع أطوالها ضمن الحي ما يقارب 660م حيث إستحوذت مساحتها على ما يقارب 6633م² بنسبة 44% من مساحة الطرق ونسبة 14% من مساحة الفراغات، في حين الصورة رقم (3-2): طريق ثانوي في حالة متوسطة.

كان عرضها يقارب 7م إلى 9م، وطول يتراوح ما بين 107م إلى 437م، أما الأرصفة فتعاني من سوء التبليط ونقص التشجير والتأثيث، حيث يتراوح عرضها ما بين 2م إلى 3م بلغت مساحتها 1993.2م² بنسبة 55% من مساحة الأرصفة ونسبة 4% من مساحة الفراغات.

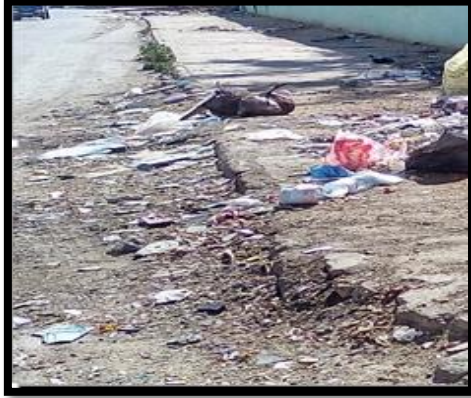
ج-طرق ثالثة: وهي الطرق التي تربط الوحدات السكنية بالطريق الثانوي، وهي بحالة سيئة، حيث يبلغ طولها 105م إلى 110م الصورة رقم(2-4): طريق ثالثي في حالة سيئة

بمجموع 215م، وعرض بلغ 7م، وبمساحة قدرت ب1505م² بنسبة 10% من مساحة الطرق وبنسبة 3% من مساحة الفراغات، كما أصبحت عرضة لرمي النفايات ومكان للعب الأطفال، أما الأرصفة فاستحوذت على مساحة 322.5م² بنسبة 9% من مساحة الأرصفة وبنسبة 1% من مساحة الفراغات.

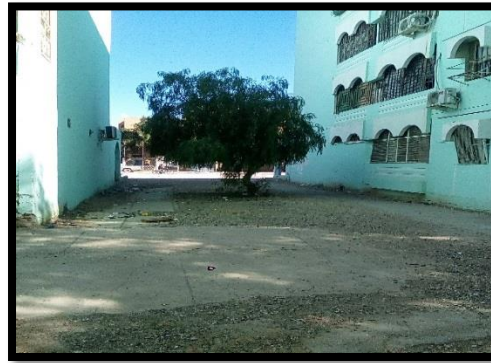
الصورة رقم(2-5): ممر مشاة غير واضحة.

بعد المعاينة الميدانية لوحظ أن هناك ممرات للراجلين داخل الوحدات السكنية، تستعمل خصيصا في السكنات الجماعية ذات الحركة الضعيفة حيث تضمن الحركة للسكان، إلا أن هذه الممرات غير مجسدة، وهي بحالة سيئة وغير مهيئة من ناحية التبليط.

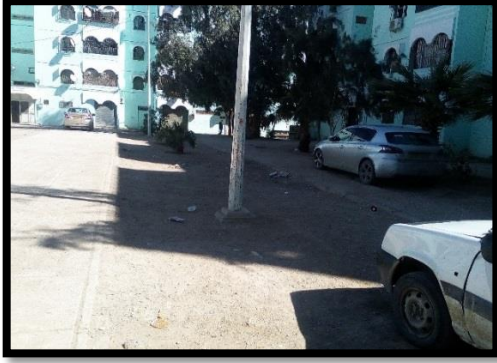
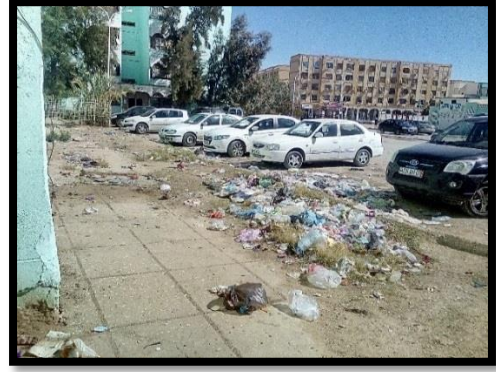
وهي عبارة عن أماكن أو مساحات مهيئة مخصصة لتوقف السيارات، وتعتبر من ملحقات الطريق حيث تقوم بتنظيم حركة المرور، أما بالنسبة لمواقف السيارات في مجال الدراسة بلغت مساحتهم ما يقارب 4450م² بنسبة 7% من المساحة الإجمالية للحي، وبنسبة 10% من مساحة الفراغات، وهي تتواجد خارج الوحدات السكنية في أماكن آمنة لا تشكل خطرا على أطفال

الحي، كما تنقصها التهيئة إذ أصبحت عرضة لرمي النفايات. إلا أن نسبتها غير كافية بحيث لا تلبى حاجيات السكان، كما أستعملت أرصفة التجمعات السكنية كمواقف لبعض الأشخاص. الصورة رقم (2-6): تدهور مواقف السيارات. الصورة رقم (2-7): استعمال الرصيف كموقف للسيارات.

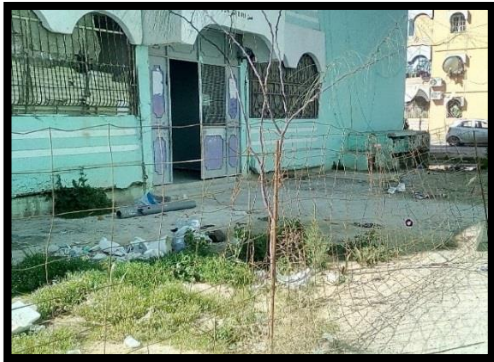
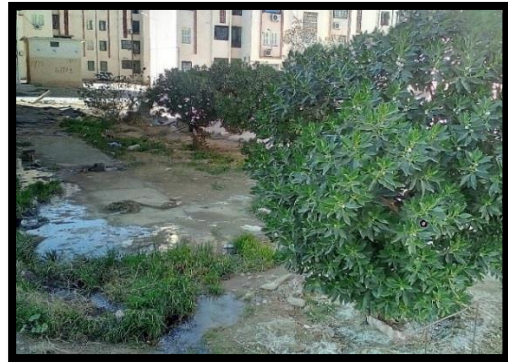
الصورة رقم (2-8): تدهور حالة المساحات الخضراء. الصورة رقم (2-9): إهمال المساحات الخضراء.

هي عبارة عن مساحات مغطاة بالأشجار والشجيرات والأعشاب، وهي إما أن تكون داخل أو خارج التجمعات السكنية، أو في الطرق والممرات، وتعتبر من أهم العناصر المكونة للنسيج الحضري، إلا أن هناك نقص كبير في نسبة المساحات الخضراء بالحي، حيث بلغت مساحتها ما يقارب 1530م² بنسبة 3% من المساحة الإجمالية للحي وبنسبة 3% من مساحة الفراغات، كما تنقصها التهيئة والتنسيق الملائم لها، وهي عبارة عن أشجار وشجيرات تتركز أمام المداخل وبجانب البناءات، أي أن دورها غير مكتمل من الناحية الوظيفية والجمالية.

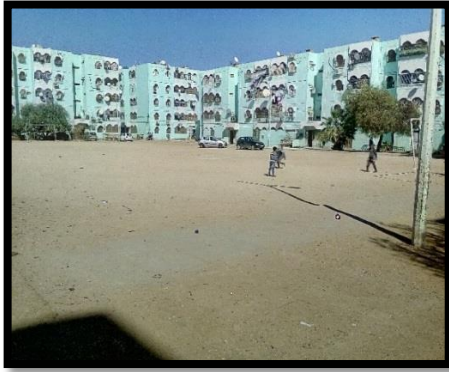
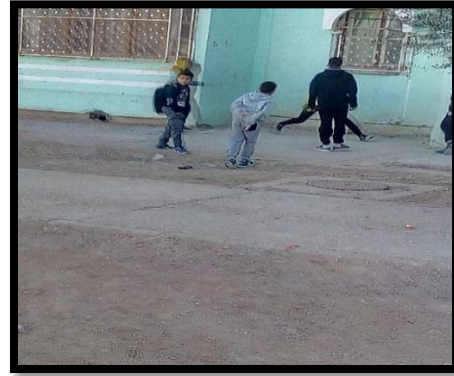
الصورة رقم (2-11): عدم تهيئة الملعب.

الصورة رقم (2-10): لعب الأطفال في الأرصفة

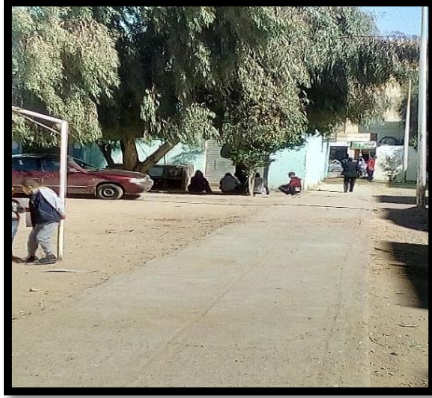
تعتبر مقاعد الجلوس أماكن للراحة، ولكن ما لوحظ بعد المعاينة الميدانية إنعدام تام لمقاعد الجلوس، حيث أصبحت الأرصفة وممرات الراجلين مكان لجلوس السكان.

الصورة رقم(2-13): إستعمال الرصيف للجلوس

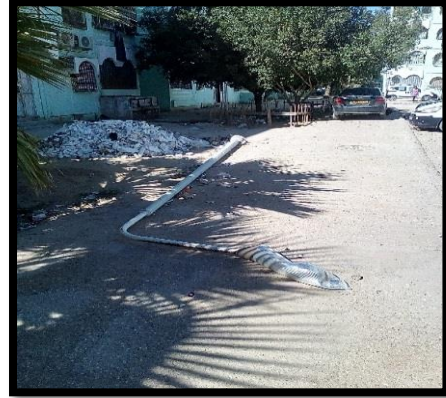
الصورة رقم(2-12): تلف الإنارة

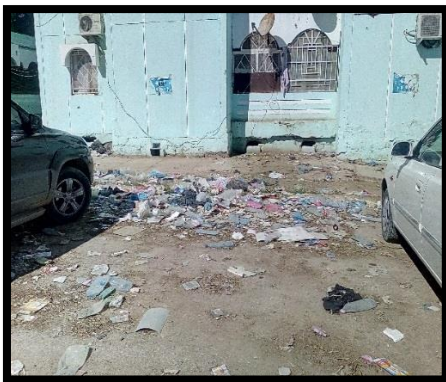
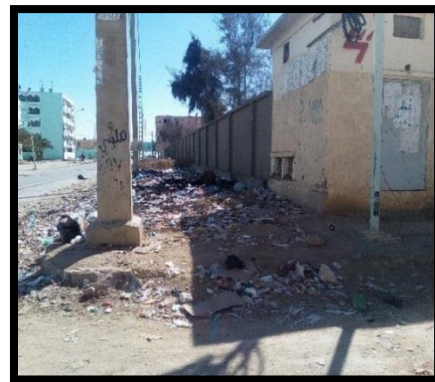
وهي عبارة عن مفرغات عمومية توضع في الأحياء، وذلك لغرض جمع القمامة المنزلية قبل جمعها من طرف الشاحنات الخاصة بها، لكن ما لوحظ هناك نقص في صناديق القمامة، حيث أصبحت حواف الأرصفة ومواقف السيارات والمساحات الشاغرة أماكن لرمي النفايات.

الصورة رقم(2-14): إستغلال الرصيف لرمي النفايات. الصورة رقم(2-15): إستغلال موقف السيارات لرمي النفايات

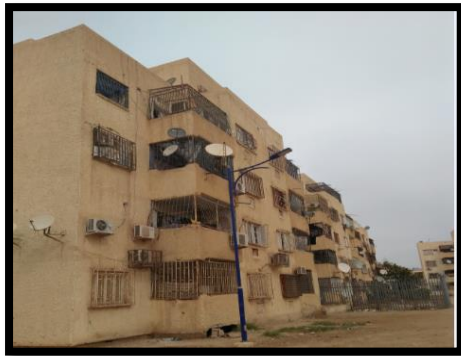
أما بالنسبة للواجهات فطُرأت عليها بعض التغييرات والتي ذكرت سابقا في العينة الأولى ، والمتمثلة في تركيب الهوائيات واستغلال الطوابق

الأرضية، هذا راجع إلى أن الساكن يحاول تكيفها حسب نمط حياته وعاداته، إذ يرى الساكن أن هذه التغييرات التي أحدثها ضرورية مثل تركيب الواقي الحديدي وهذا من أجل توفير الامن، إلا أن هذه التغييرات تجعل واجهات العمارة تبدو مشوهة ونفقد تنسيقها وجمالها.

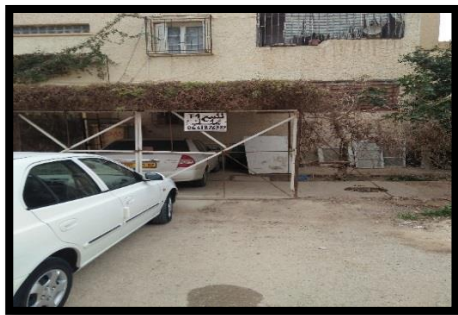
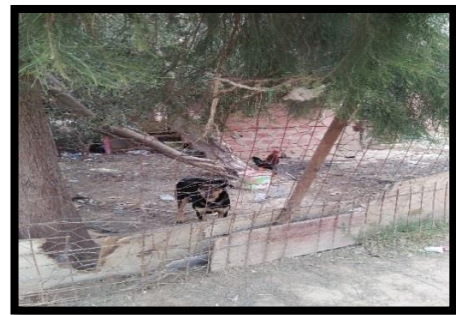
الصورة رقم (2-17-18): إستغلال الطابق الأرضي للمصلحة الشخصية.

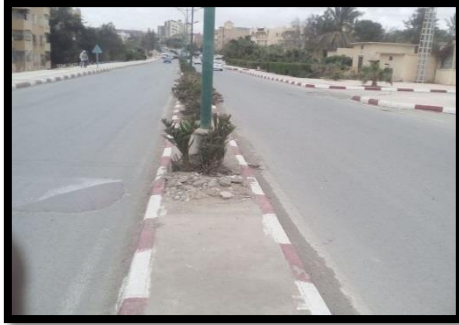
صورة رقم (2-19): طريق أولي في حالة جيدة

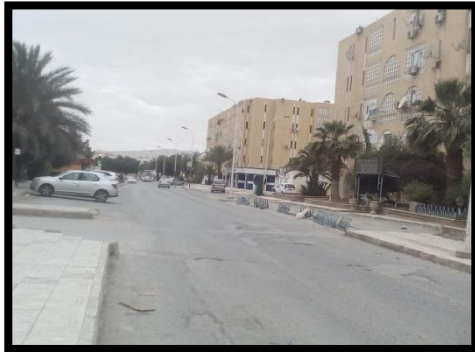
وهي الطرق التي تربط الطرق الأولية بالطرق الثالثية، حيث لوحظ أن هذه الطرق أيضا مختلطة ما بين الجيدة والمتوسطة إلى السيئة، حيث بلغ مجموع أطوالها 928م إذ يتراوح ما بين 302م إلى 404م، وعرض ما بين 6م إلى 7م إستحوذت مساحتها على ما يقارب 5668م² بنسبة 14% من مساحة الطرق وبنسبة 3% الصورة رقم (2-20): طريق ثانوي بحالة متوسطة

من مساحة الفراغات، أما من ناحية الأرصفة فهي سيئة حيث تنقصها التهيئة من ناحية التبليط والتشجير، حيث يتراوح عرضها ما بين 1م إلى 3م بمساحة قدرت ب 1188.5م² بنسبة 6% من مساحة الأرصفة وبنسبة 1% من مساحة الفراغات.

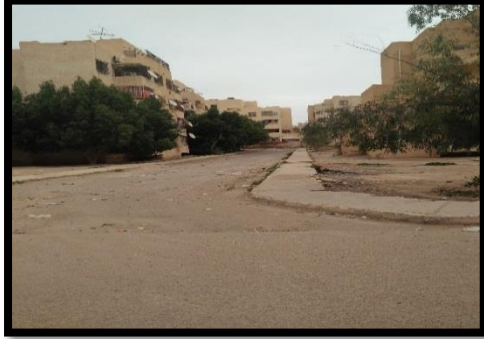
بمساحة قدرت ب 11817م² بنسبة 30% من مساحة الطرق وبنسبة 7% من مساحة الفراغات، كما أن الأرصفة مختلفة وذلك حسب الصورة رقم(2-21): طريق ثالثي في حالة سيئة

حالة الطريق فنجدها جيدة إلى متدهورة، حيث يتراوح عرضها ما بين 1م إلى 2.5م، وتوطنت على مساحة 12972.5م² بنسبة 68% من مساحة الأرصفة وبنسبة 7% من مساحة الفراغات.

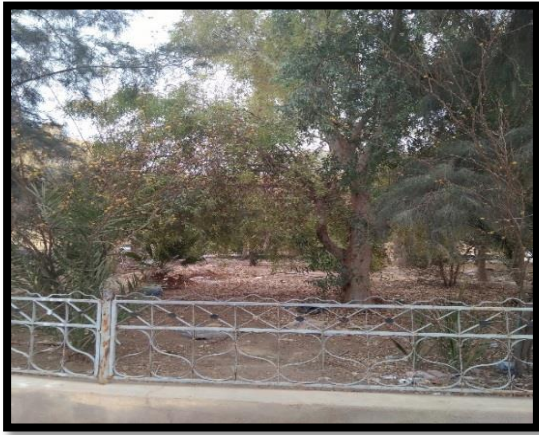
تعتبر المساحات الخضراء عنصر مهم في النسيج العمراني، حيث تعتبر المتنفس للسكان، حيث لوحظ أن الحي يحتوي على نسبة معتبرة من التشجير قدرت مساحتها ب 14859.96م² بنسبة 7% من المساحة الإجمالية للحي وبنسبة 8% من مساحة الفراغات، كما أنها غير منتظمة من ناحية التوزيع حيث تتكثف في مناطق الصورة رقم(2-24): عدم تهيئة المساحات الخضراء.

وندرتها في مناطق أخرى، أما بالنسبة للمساحات الخضراء فهي ضعيفة جدا مقارنة مع التشجير وبحالة جد متدهورة، وهذا بسبب الإهمال وقلة الوعي البيئي، حيث تحتاج هذه المساحات المهمة الى تهيئة، وذلك من أجل الوظيفة التي أقيمت من أجلها، وذلك من خلال التسيير الحسن والتنسيق الأمثل لها.

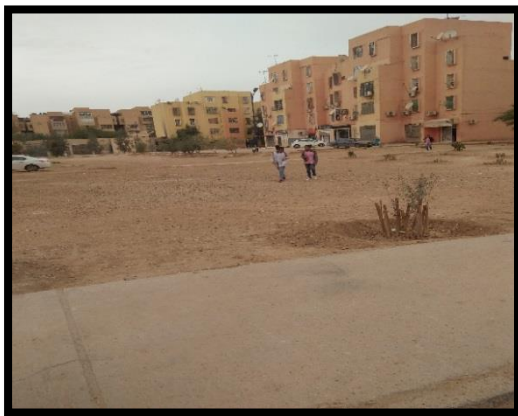
تلعب مساحات لعب الأطفال دورا هاما الصورة رقم(2-25): إستعمال المساحات الشاغرة للعب

في أي نسيج حضري كونها مكان للتسلية، إلا أنه بعد التحقيق الميداني لوحظ وجود ملعب واحد(ماتيكو) مهياً بقرب الطريق الأولي، بلغت مساحته 3366م² بنسبة 1% من المساحة الإجمالية للحي وبنسبة 2% من مساحة الفراغات، هذا ما دفع بالأطفال للعب في المساحات الشاغرة والطرق لإنعدام مساحات خاصة بهم، وهذا الحال في درجة الخطورة على الأطفال، لذا يجب

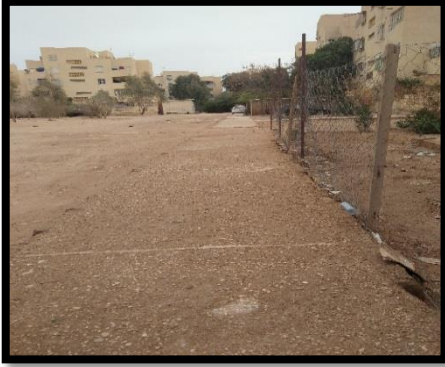
الصورة رقم(2-26): ممر راجلين غير مهيب.

وهو طريق مخصص للمشاة عبارة عن ممرات مبلطة لتسهيل الحركة بين الوحدات السكنية، ولكن ما لوحظ أن معظمها غير مجسدة وغير واضحة، كما تنقصها التهيئة.

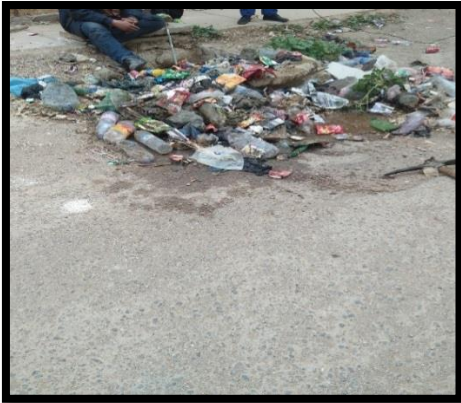
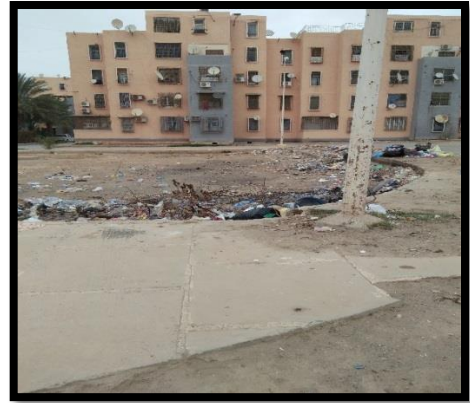
الصورة رقم(2-27): إستغلال الارصفة والمساحات الشاغرة لرمي النفايات.
