(2/4)الدراسة التحليلية الميدانية:

يعتبر شارع 05 جويلية المعروف بشارع الزاب من الشوارع الرئيسية المهيكلية للمدينة، و يقع في موقع استراتيجي ممتاز بحيث انه يتوسط مدينة بسكرة وقيمته الوظيفية والتصميمية جعلت منه محل اهتمام والدراسة.

(1/2/4)موقع مجال الدراسة (شارع الزاب):

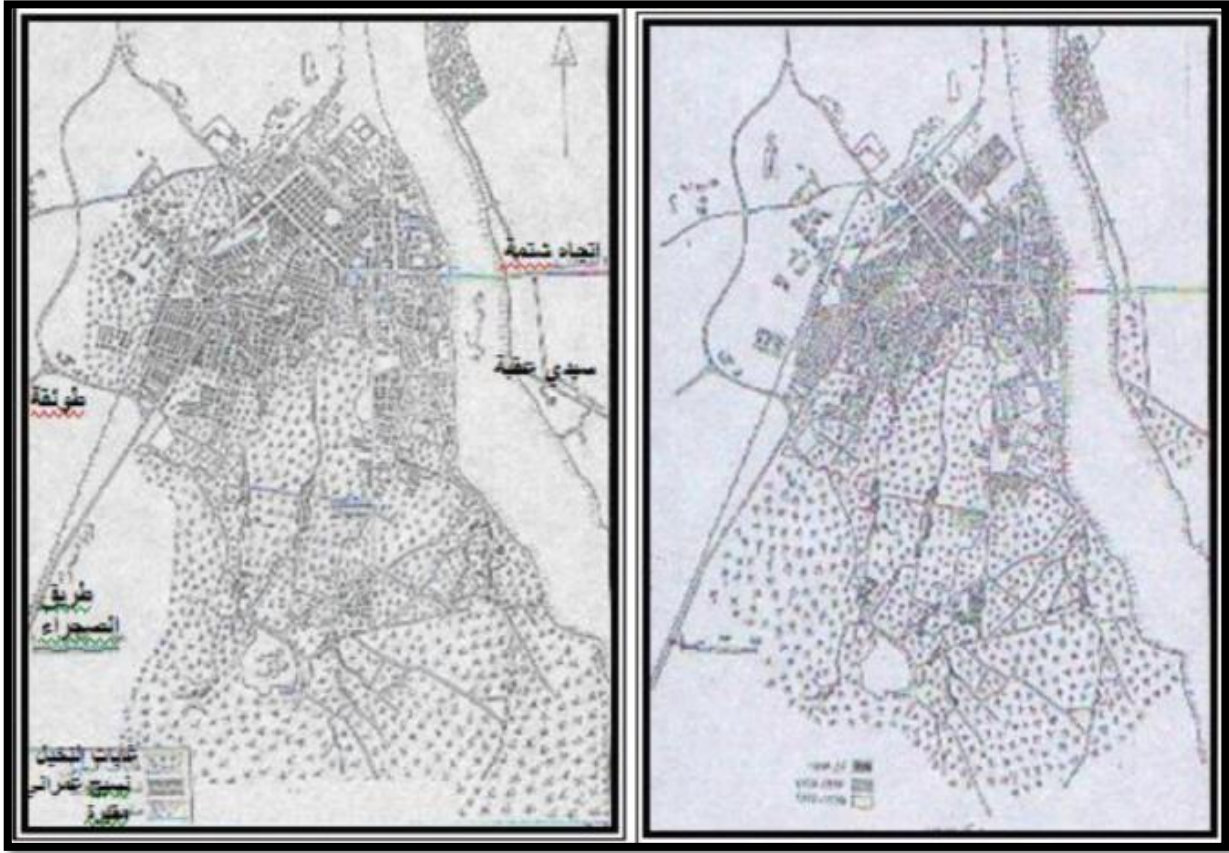
الشكل رقم(5/2/1/4): مخطط مراحل التوسع العمراني لمدينة بسكرة خلال سنة (1962-1975)

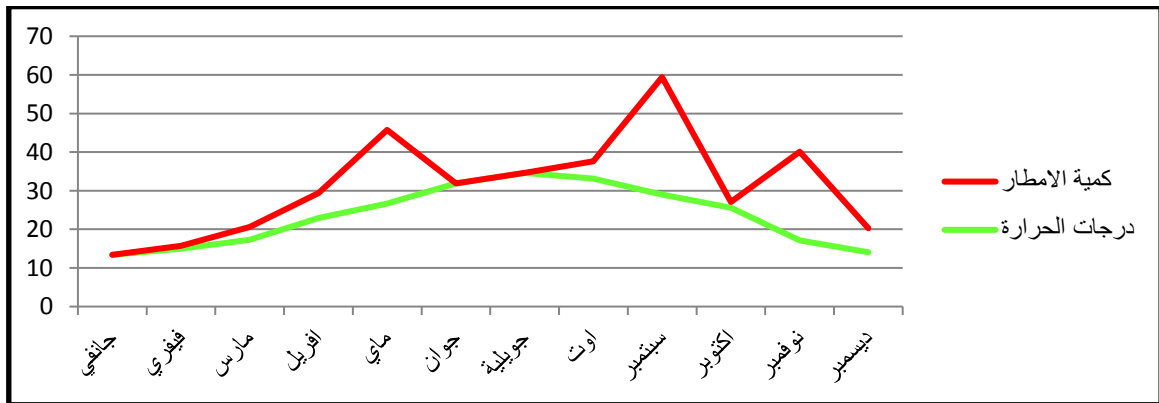
الشكل رقم (4/7/1/4): منحنى بياني منحنى بياني يمثل عاملي التساقطات و درجة الحرارة لمدينة بسكرة

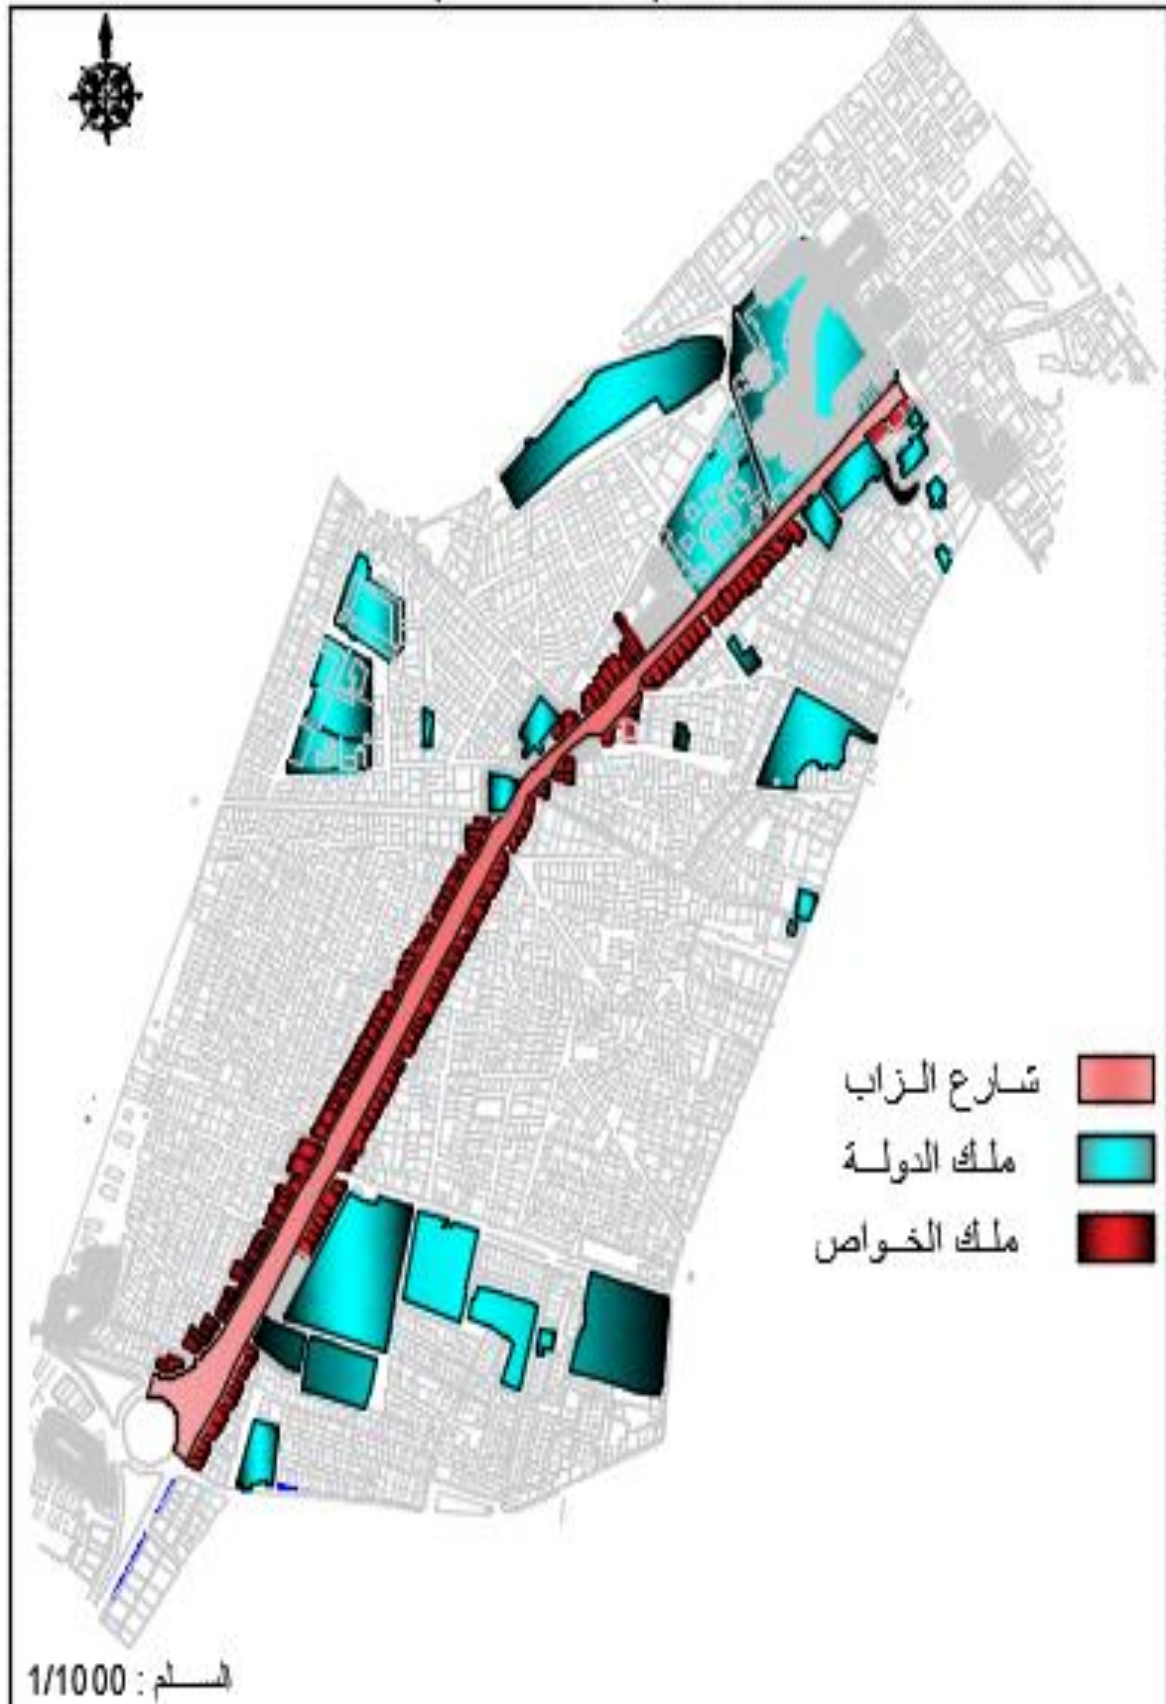
الشكل رقم(1/5/2/4): مخطط الملكية العقارية

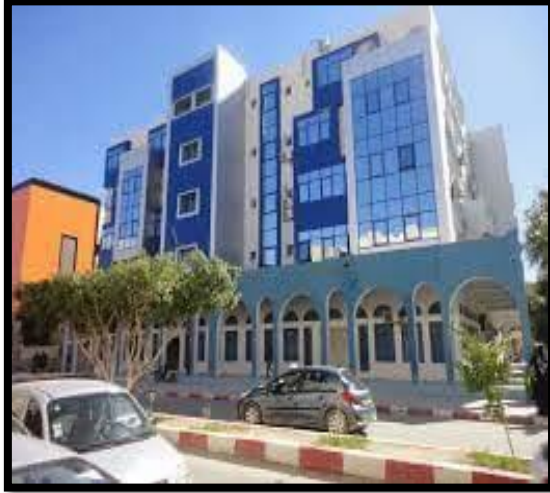
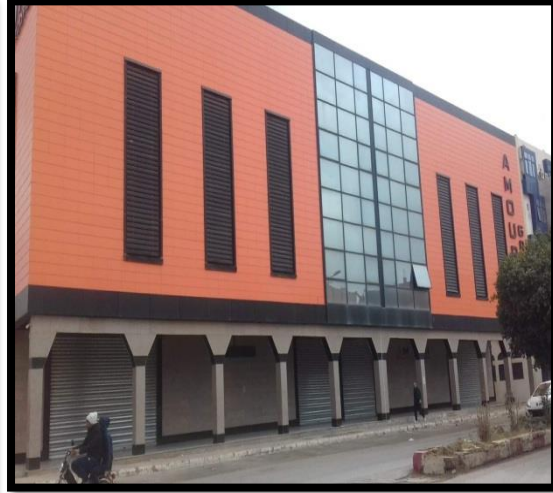
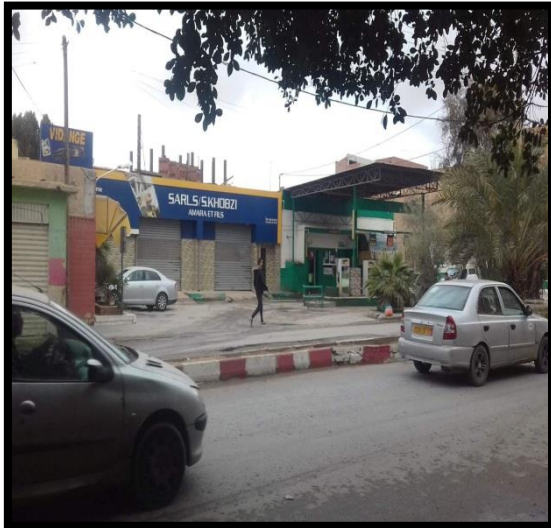
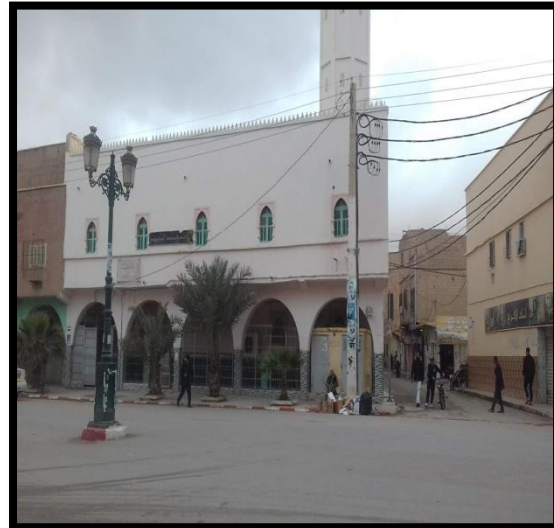
تتوزع التجهيزات على طول مجال الدراسة (الإدارية والتجارية والتعليمية ،الخدماتية والأمنية والصحية) حيث توجد العديد من التجهيزات ذات البعد الكبير مما جعل الشارع مركز جذب واستقطاب لكل فئات السكان.

الشكل رقم (2/4/2/4): صور توضح مختلف التجهيزات

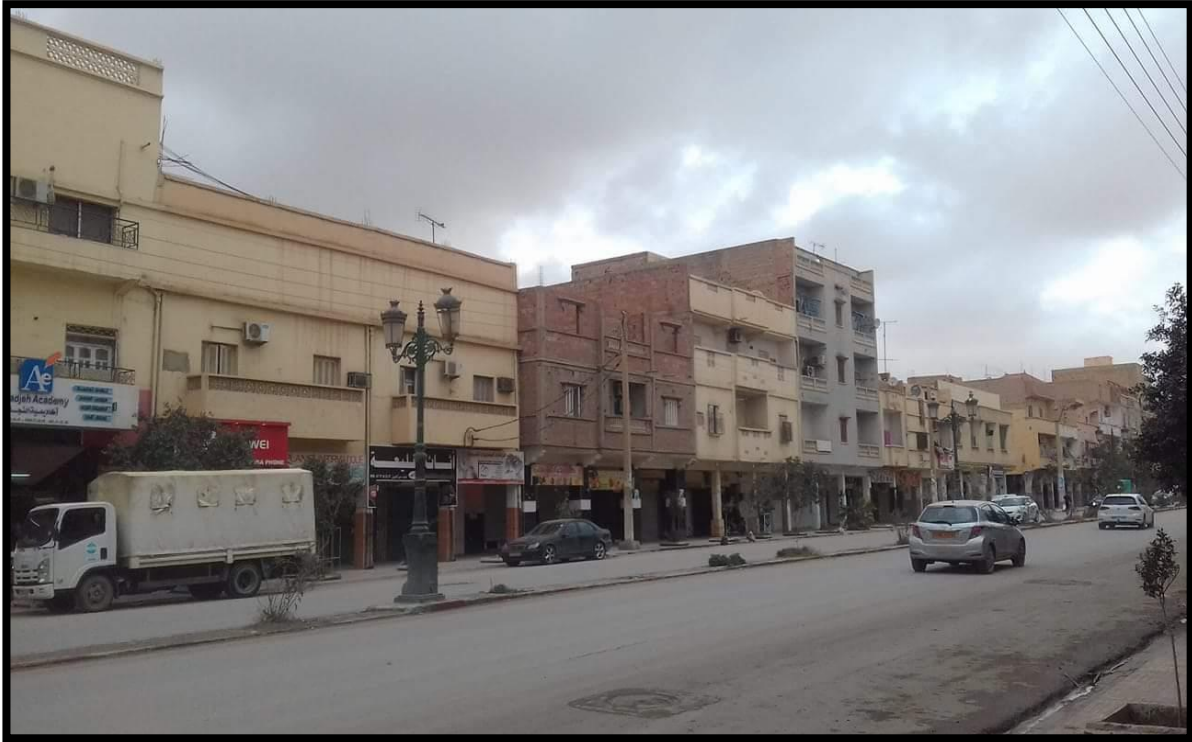
الشكل رقم (1/3/4/2/4): صورة توضح نوع السكنات المتواجدة في الشارع

من خلال زيارتي الميدانية وبالاعتماد على المصالح المتخصصة تبين أن نوع الغالب لسكنات في مجال دراستنا هو السكن الفردي الذي تميز هذا الأخير بكبر مساحته والذي ساعد في ممارسة مختلف النشاطات اليومية .

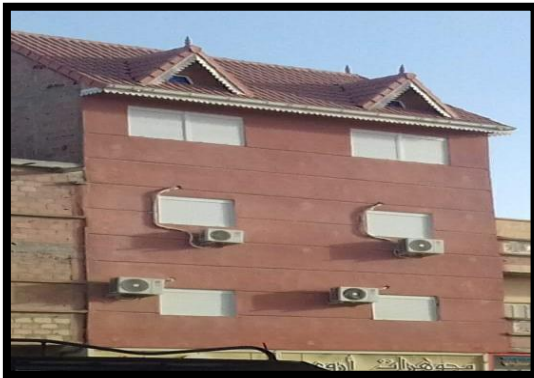
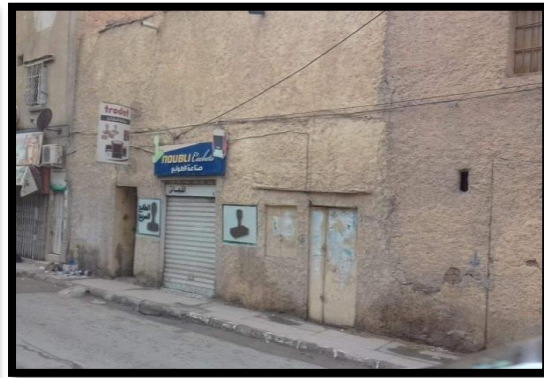
الشكل رقم (2/3/4/2/4) : صور توضح حالة السكنات

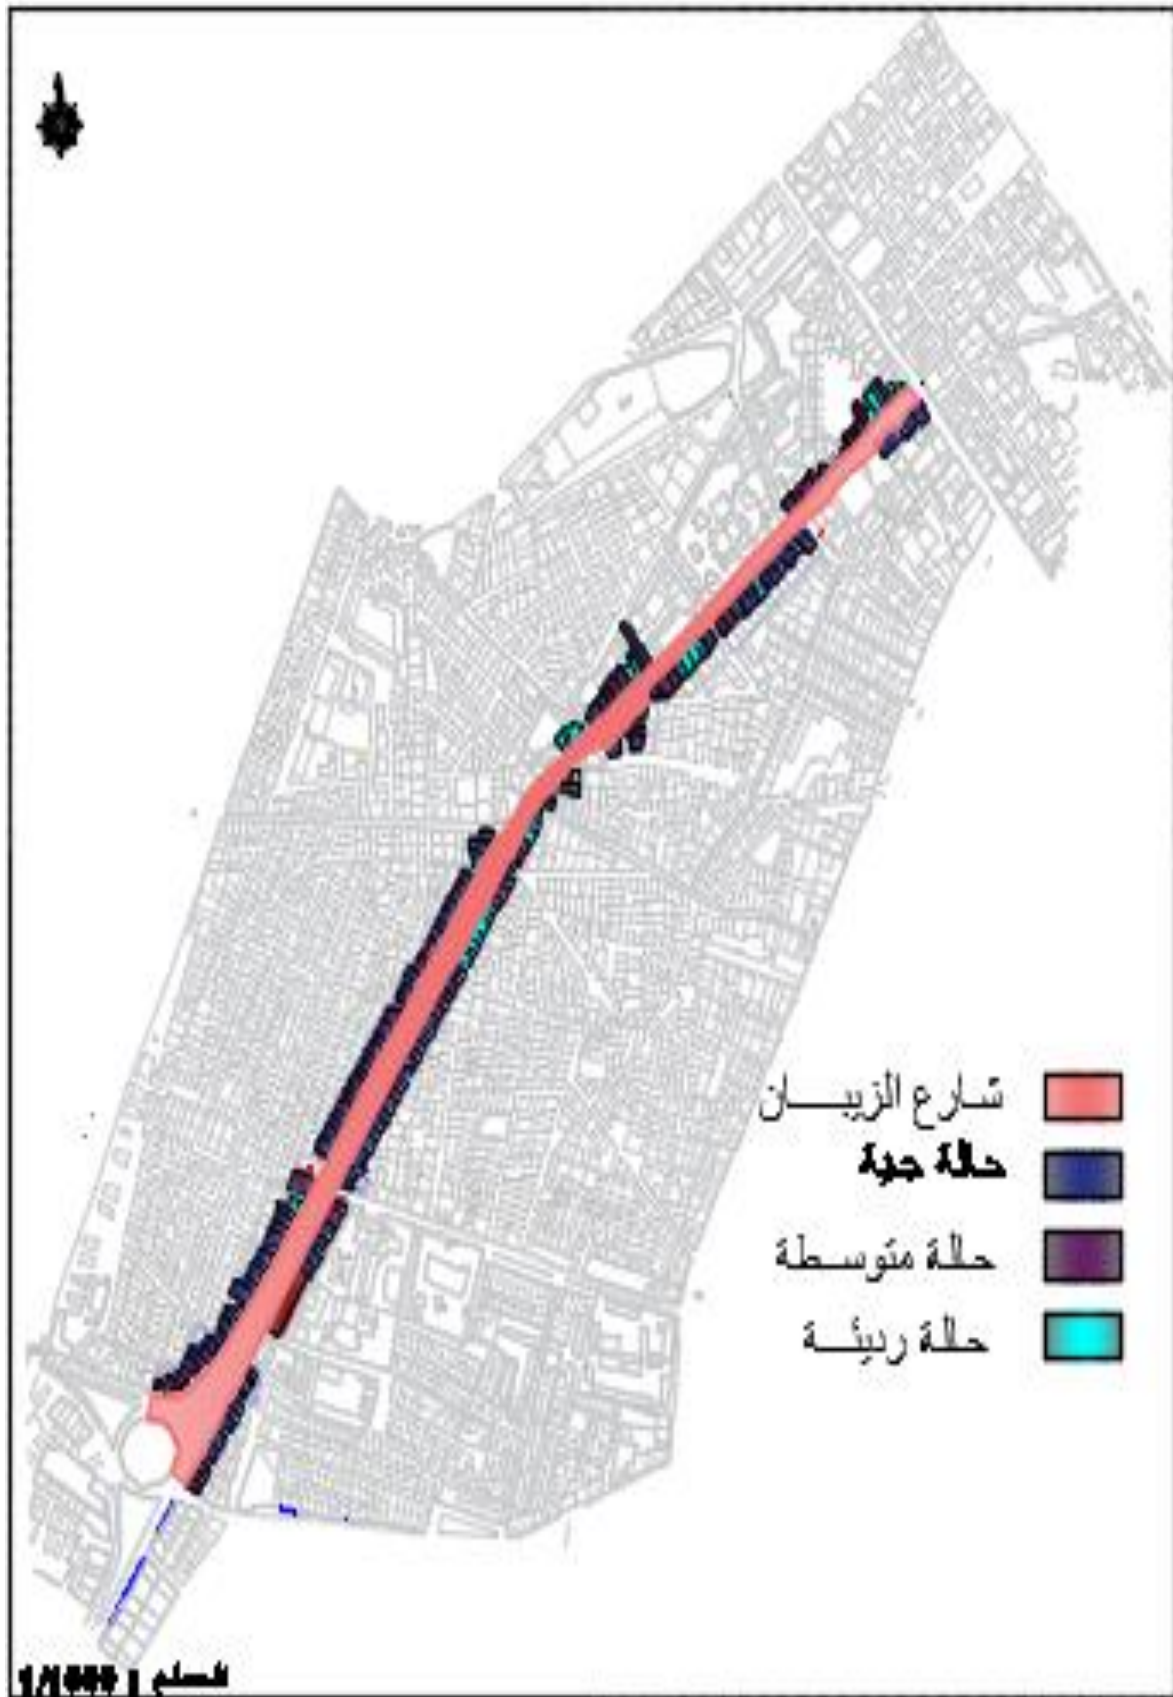
الشكل رقم (2/3/4/2/4): مخطط حالة السكنات

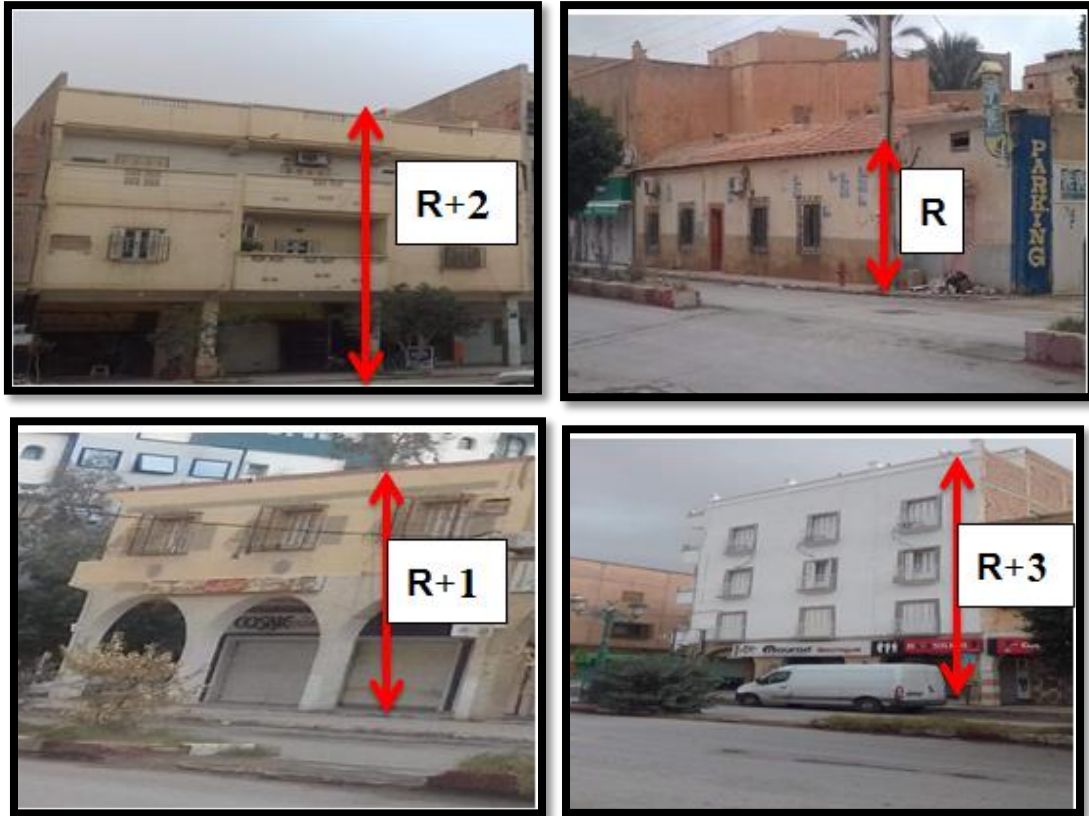
الشكل رقم (3/3/4/2/4): صور توضح ارتفاع السكنات

ارتفاع السكنات في مجال الدراسة ينقسم إلى أربعة أقسام:

- طابق أرضي، طابق أرضي + طابق، طابق أرضي + طابقين، طابق أرضي + ثلاث طوابق.
- ومن خلال دراستي لارتفاع السكنات تبيننا لي أن أغلبية السكان ذات (طابق أرضي + طابق).

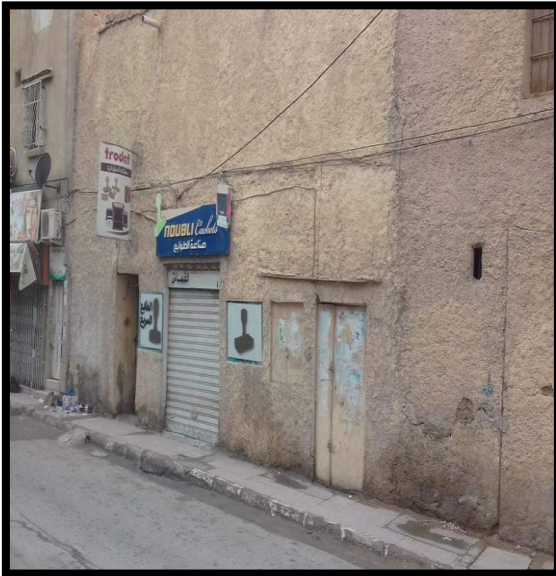
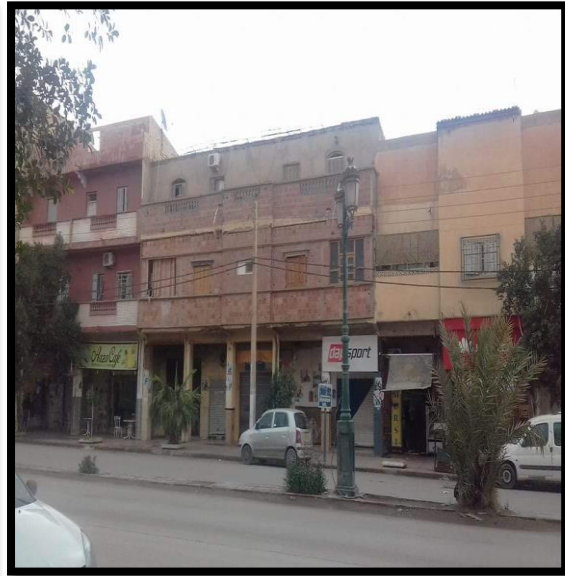
الشكل رقم (4/3/4/2/4):صور توضح حالة الواجهات

وجهات مجال الدراسة تتميز بعدم انسجامها مع بعضها في الارتفاع والنمط و التصنيف وهذا بعد مقارنتها مع المقاييس العالمية توصلنا إلى وجود اختلال كبير وتلوث بصري متكرر على طول مجال الدراسة كل هذا ناتج من تدخلات العشوائية للإنسان تتمثل هذه المشاكل في :

- غياب الطابع العمراني المميز (التيومورفولوجية) وهذا من خلال وجود تباين في علو البناءات.
- تصميم المباني غير متجانس.
- عدم التجانس في الوحدة التصميمية (وجود أقواس ولكن غير مستمرة على طول الشارع ووجود اختلاف في شكل وأحجام الأقواس أيضا).
- تدهور حالة الواجهات المعمارية فيزيائيا (تشققات).
- تدهور حالة الواجهات المعمارية من حيث أولوان الطلاء.

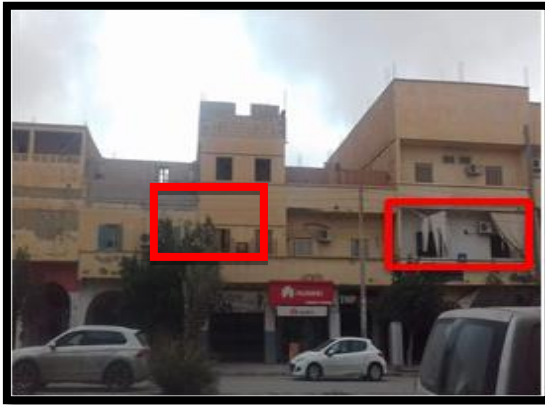
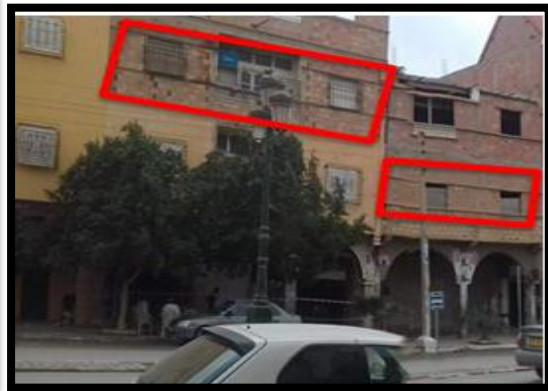
الشكل رقم (5/3/4/2/4): صور توضح التعديلات على الواجهات

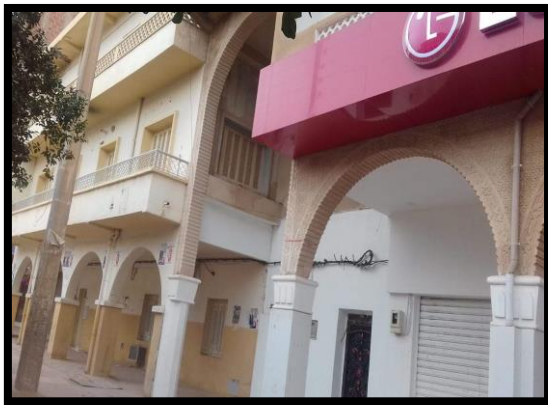
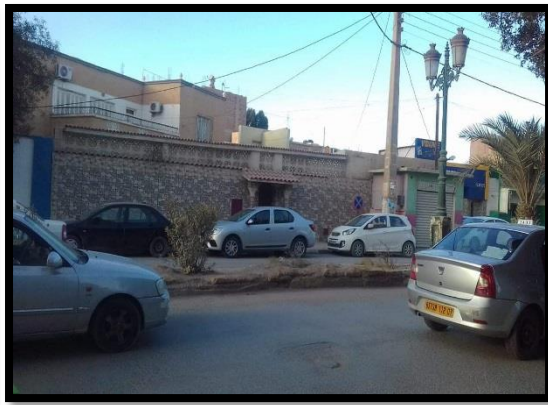
نلاحظ اختلاف تسلسل الأقواس والذي يقلل من المنظر الجمالي للواجهات ويكمن هذا الاختلاف في ابعاد الأقواس وأشكالها وارتفاعها .

الشكل رقم (6/3/4/2/4): صور توضح استمرارية الأقواس وأنوعها

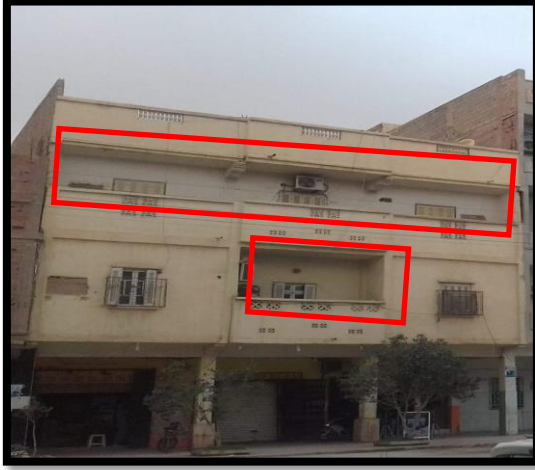
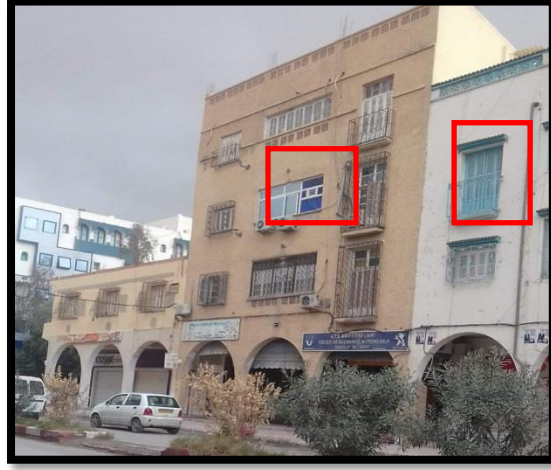
تختلف أنواع النوافذ والشرفات باختلاف العادات وطبيعة ونشاط صاحب المبنى.

الشكل رقم (7/3/4/2/4): صور توضح اختلاف أنواع النوافذ والشرفات مصدر: من إعداد الطالب 2018

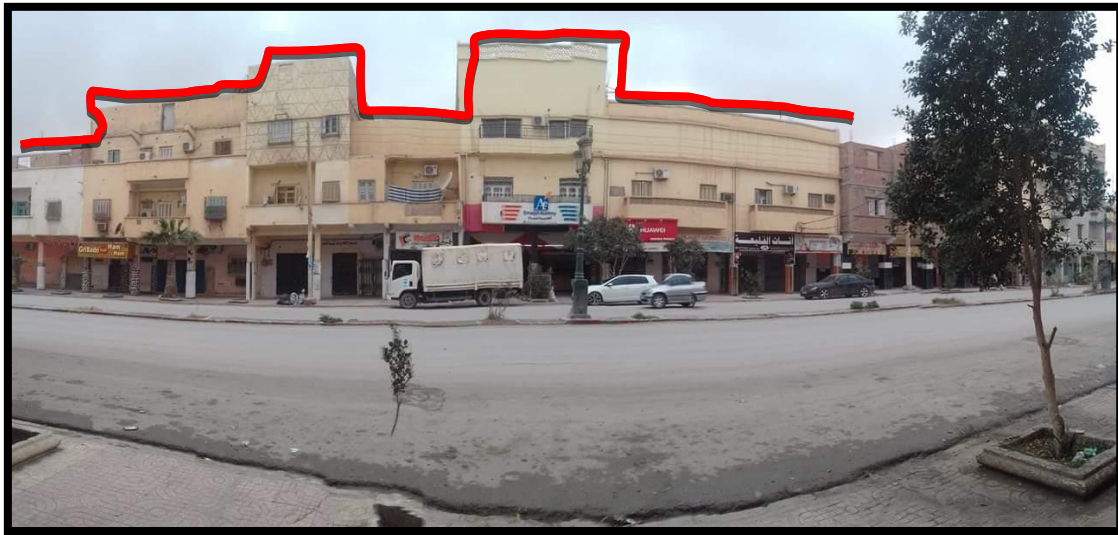
الشكل رقم (8/3/4/2/4):صورة توضح خط السماء

هناك تباين واختلاف في ارتفاع المباني الذي يؤثر بدوره على المنظر الجمالي لشارع .

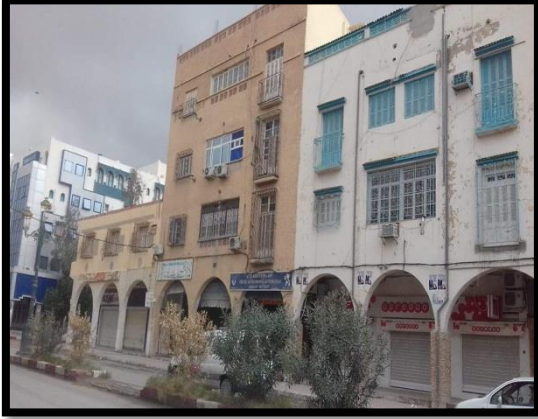
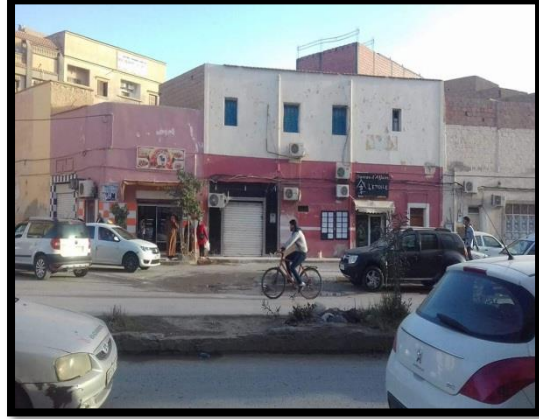
غياب التناسق في طلاء المباني (لايوجد توحيد لون الواجهات) يؤثر على نفسية مستعمل الشارع لكونه أصبح فقيد للميزة الجمالية والتي هي مصدر جذب.

الشكل رقم (9/3/4/2/4): صور توضح طلاء المباني

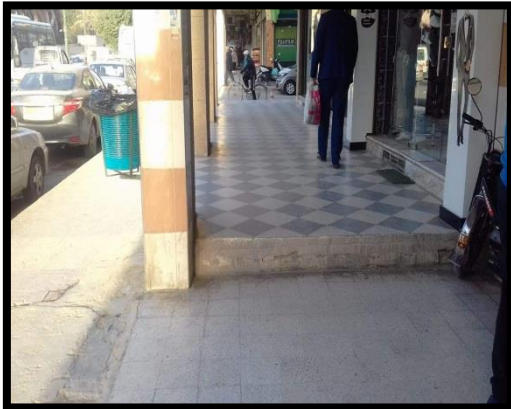
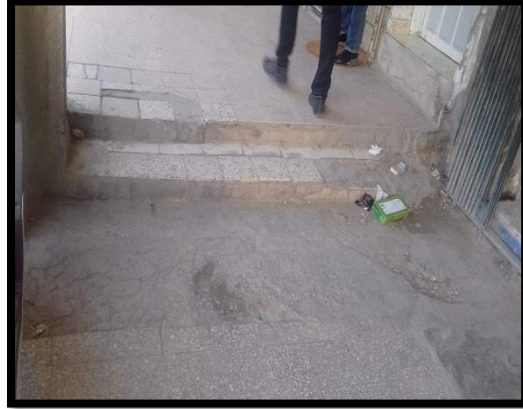
كل البنايات على هذا الشارع هي بنايات مبنية في القديم (غير مخططة) وبعد اجتهاد مواطنين في تحديث المباني ظهر اختلاف ارتفاع أرضية المباني والذي نلاحظه في التدرج على الأرصفة وهذا يؤثر على مستخدمي الرصيف لكونها تصبح كعراقيل.

الشكل رقم (10/3/4/2/4): صورة توضح اختلاف مستوى الأرضية

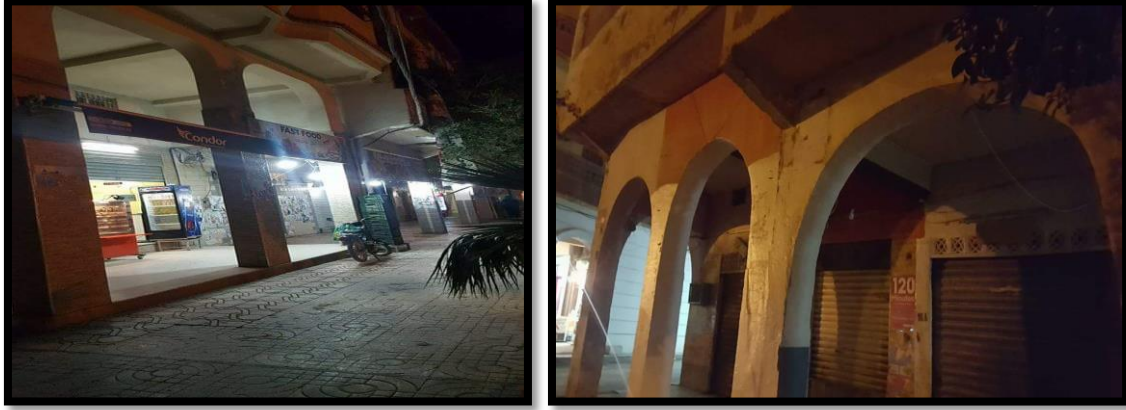
الشكل رقم (11/3/4/2/4): صور توضح اختلاف ارتفاع الطابق الأول مصدر: من إعداد الطالب 2018

نلاحظ اختلاف في ارتفاع الطابق الأول أدى إلى تغير شكل الواجهة إلى شكل متدرج وهو الذي أدى إلى اختلاف ارتفاع الأقواس.

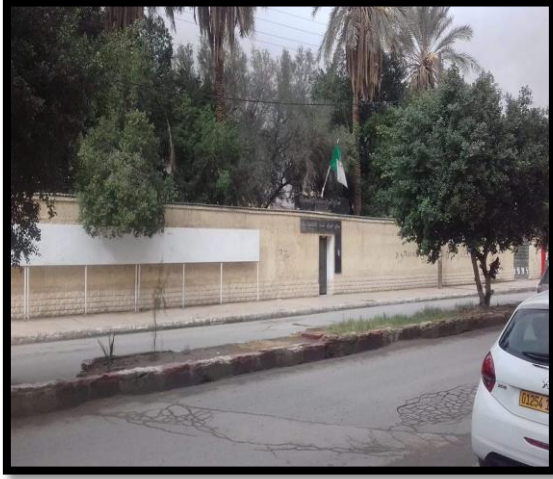
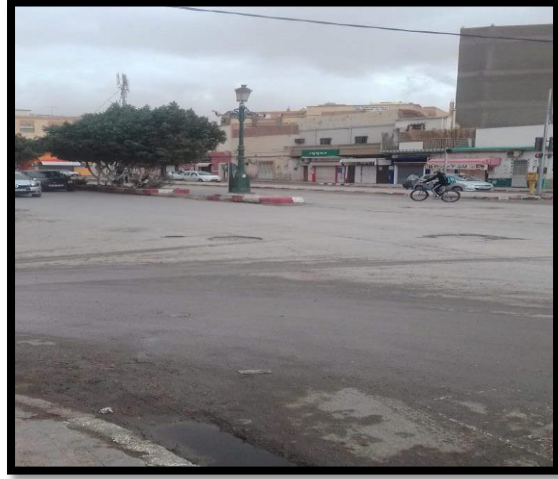
الشكل رقم (4/5/2/4): صور توضح حالة الطريق

تعتبر الطريق في حالة متدهورة لاحتوائها على مجموعة من المشاكل التصميمية والفيزيائية ومنها القانونية كما نلاحظ (ضيق الطريق في بعض النقاط يقلل من الاداء التصميمي) .

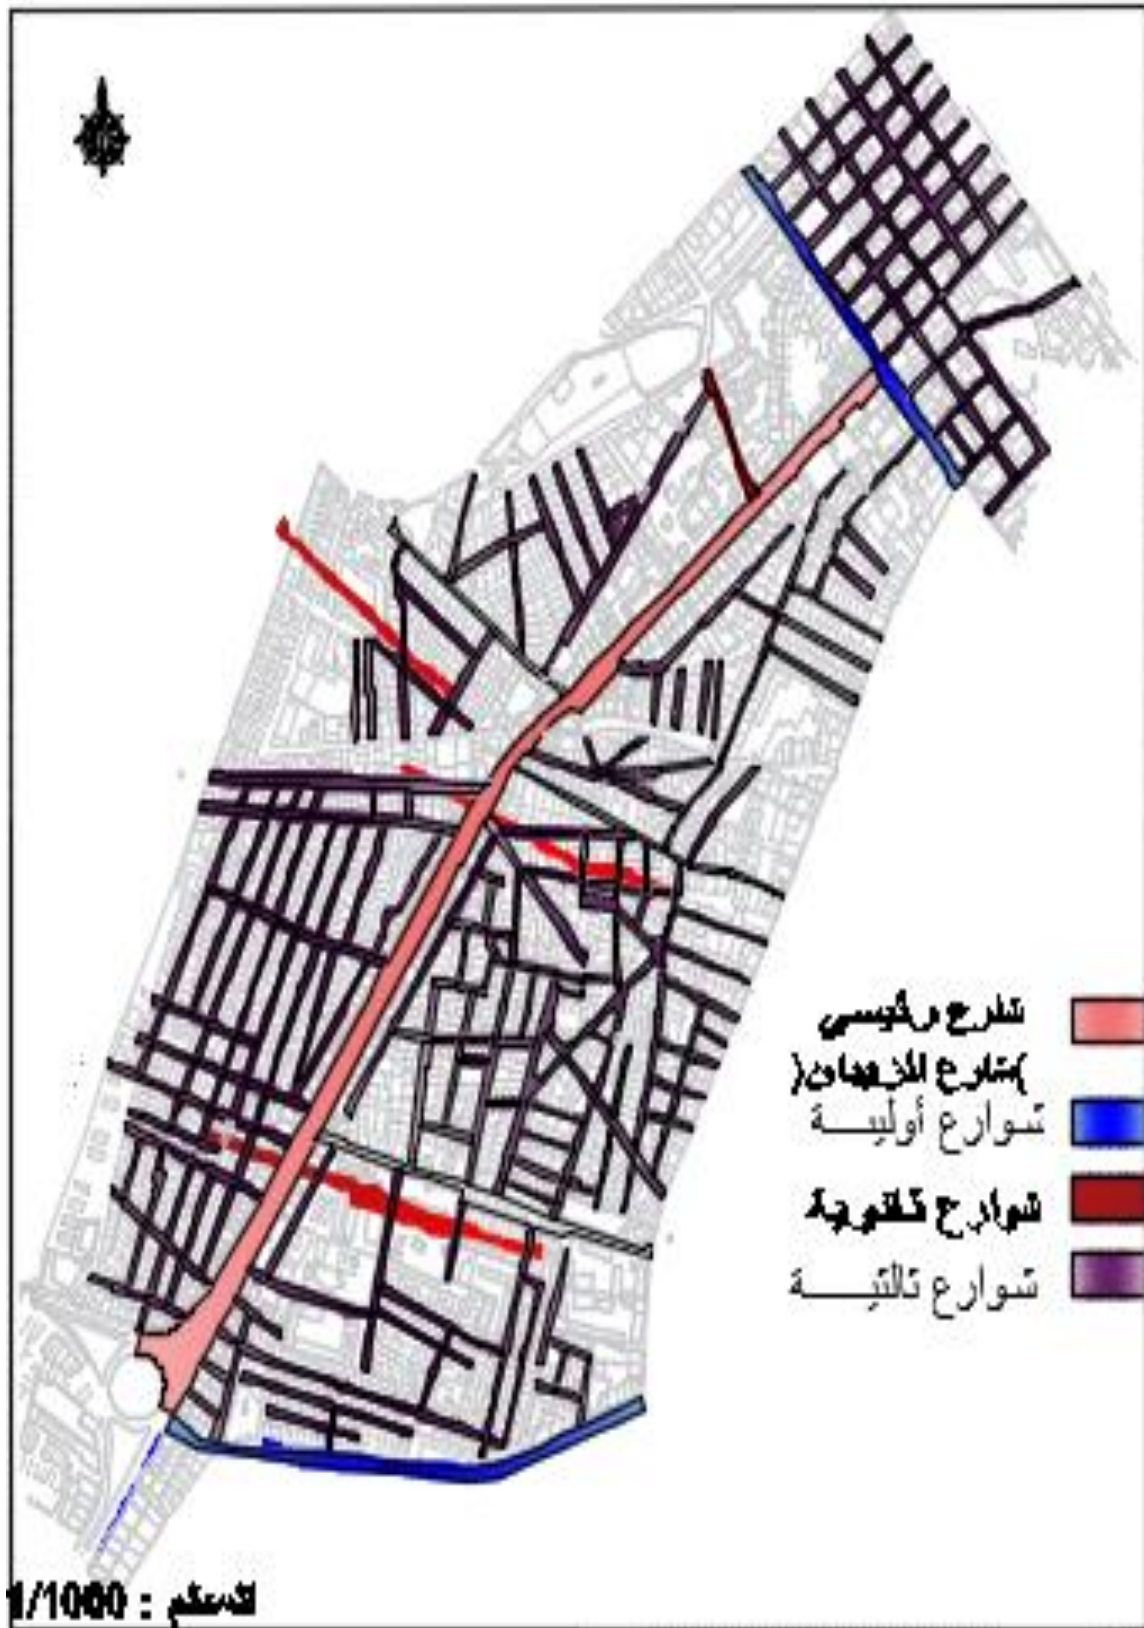
الشكل رقم(4/5/2/4) : مخطط تصنيف الطرقات

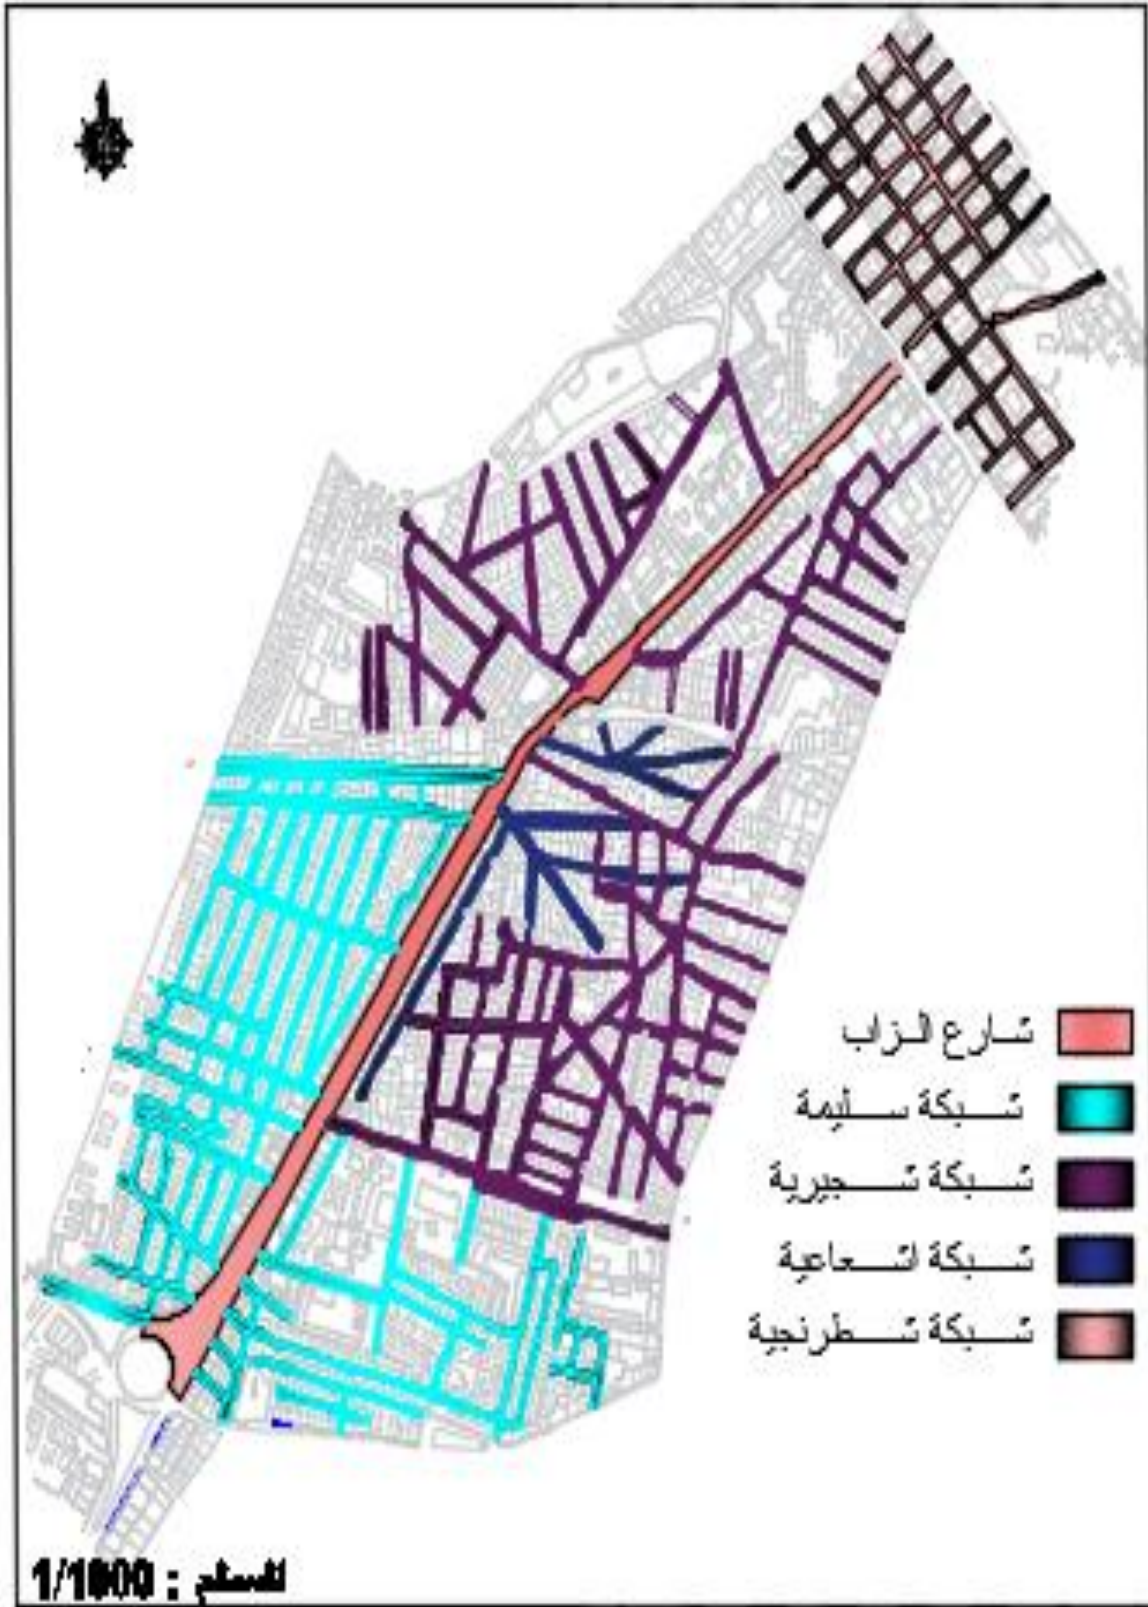
الشكل رقم (5/5/2/4): مخطط أنواع شبكات الطرق المتواجدة

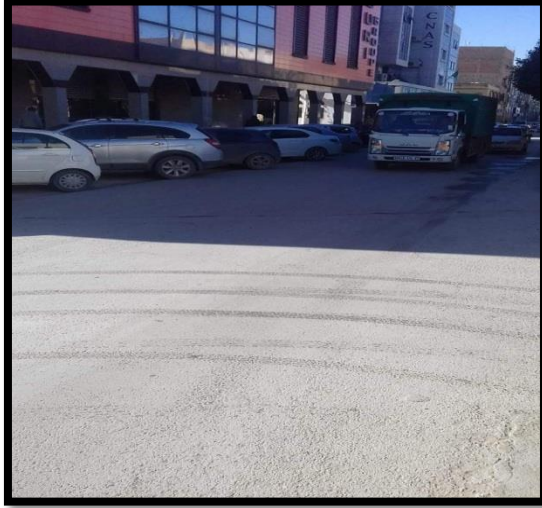
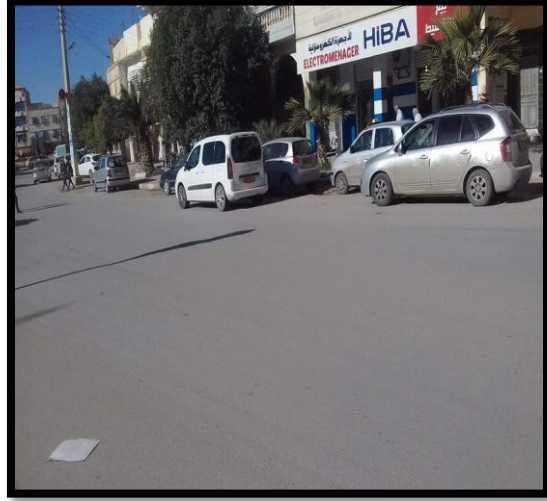
الشكل رقم (6/5/2/4):صور توضح سعة الطريق

توقف السيارات إلى جانب الطريق أدى إلى تقليص سعة الطريق وبالتالي بروز مشاكل التنقل بصعوبة .

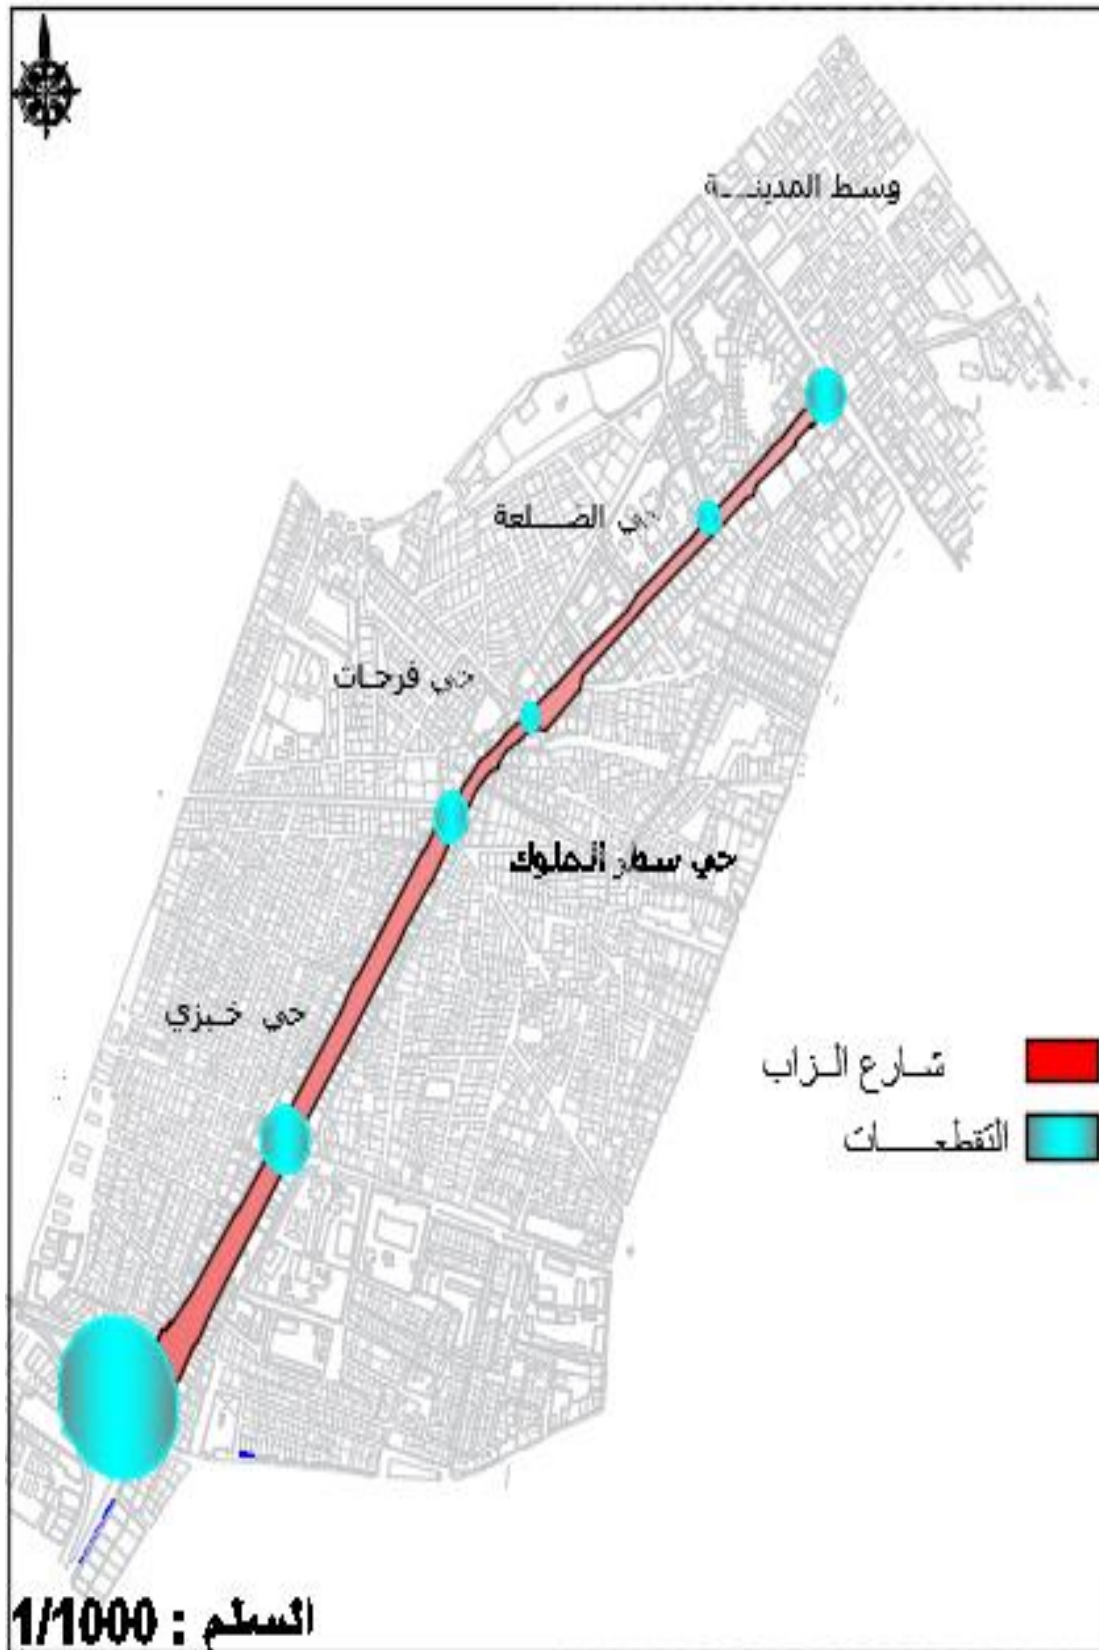
الشكل رقم (4/2/5/8): مخطط التقاطعات

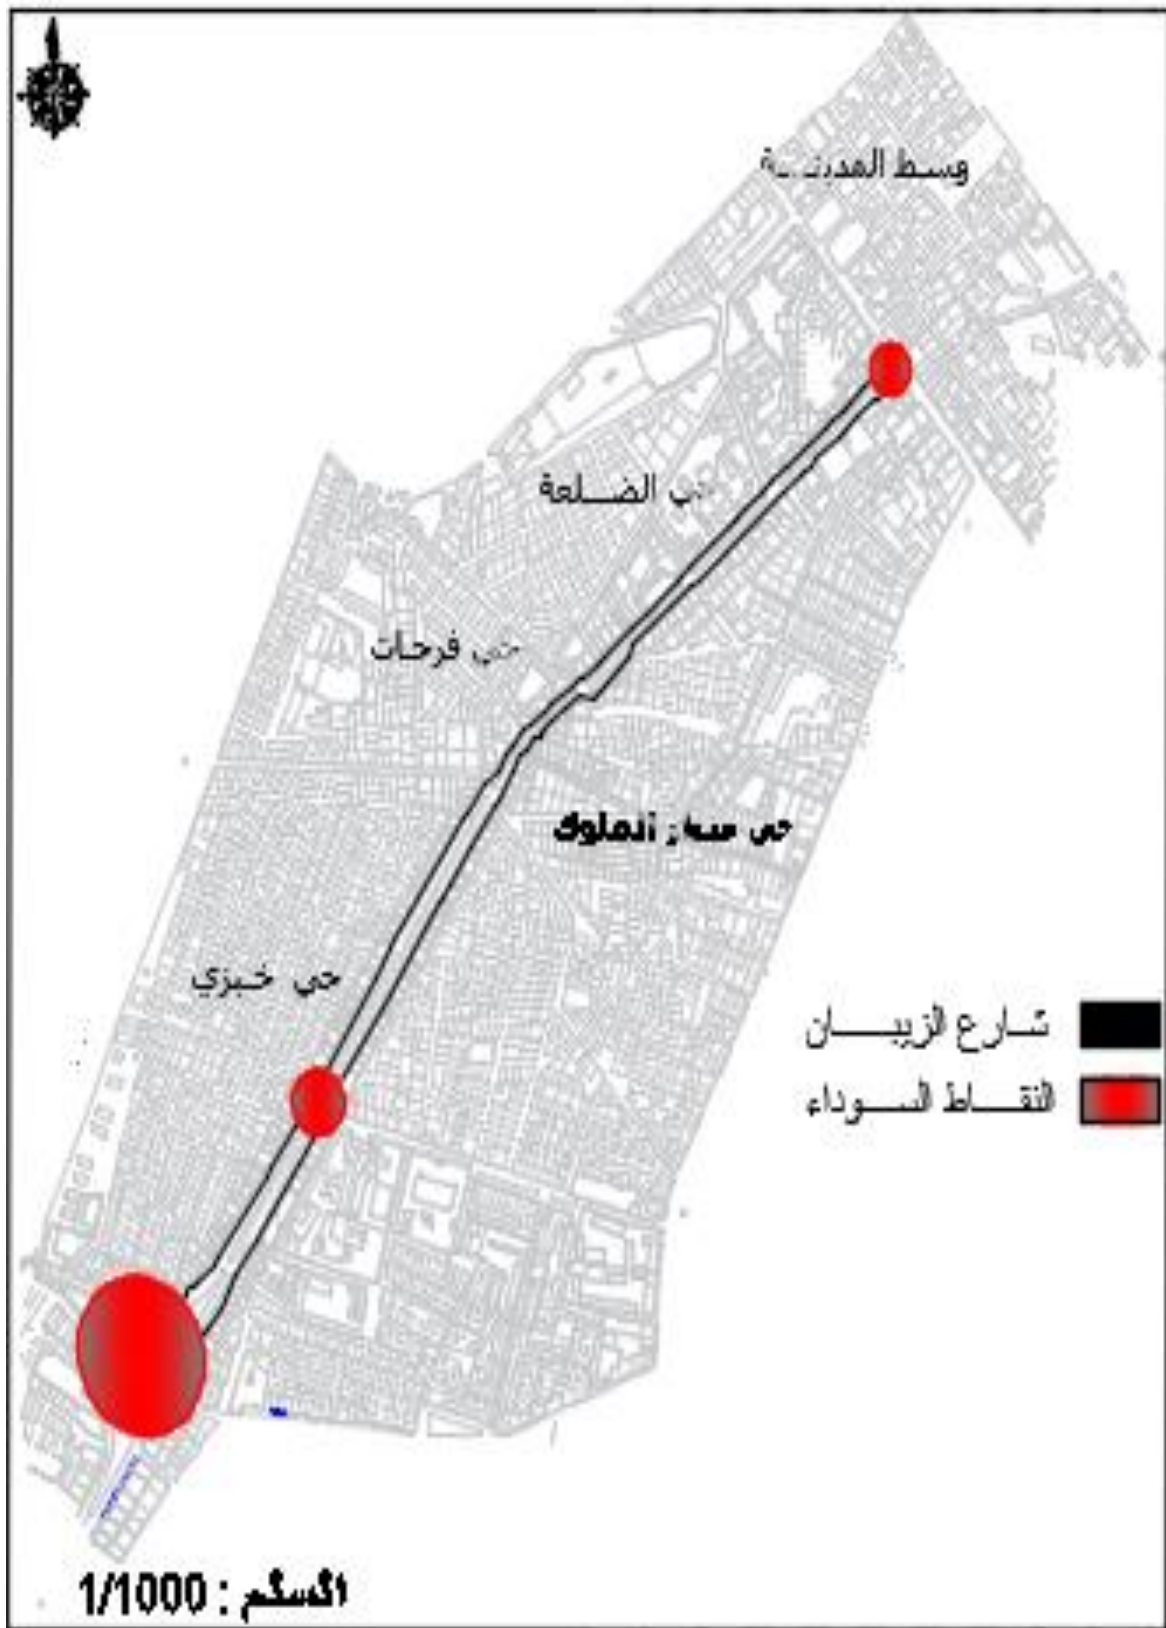
يحتوي مجال الدراسة على ثمانية نقاط سوداء منها مشاكل تصميمية ومشاكل فيزيائية كلها أثرت بشكل سلبي على الحركة فالمشاكل الفيزيائية تكمل في تشوهات التي تؤثر سلبا على الحركة وعرقلتها والحوادث أيضا تضيق مسار الطريق التي تؤدي الى صعوبة في التنقل وتمثل المناطق النشطة في النقاط التي تشهد تدفق كبير خاصة الذي ينتج من السوق .

الشكل رقم(9/5/2/4): مخطط النفاط السوداء

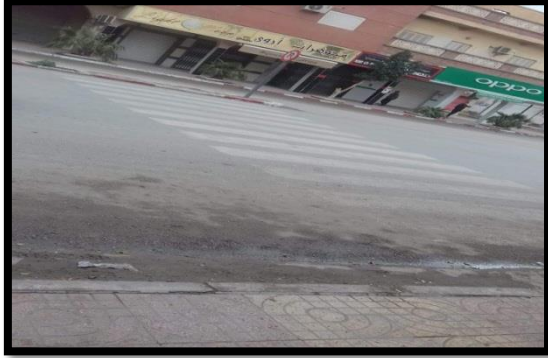
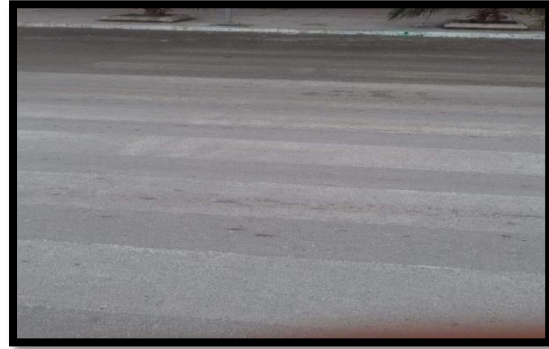
تعتبر معابر المشاة ذات أهمية بالغة لسلامة حركة المشاة وفي مجال دراستنا نلاحظ وجود معابر المشاة في بعض النقاط ولكنها لا تؤدي وظيفتها لعدم وضوحها وتموضع البعض الآخر في غير مكانه وعدم احترامها من طرف السائقين مما أدى الى كثرة الحوادث المرورية.

الشكل رقم (9/5/2/4): صور توضح معابر المشاة
