(2/4)الدراسة التحليلية الميدانية:

يعتبر شارع 05 جويلية المعروف بشارع الزاب من الشوارع الرئيسية المهيكلية للمدينة، و يقع في موقع استراتيجي ممتاز بحيث انه يتوسط مدينة بسكرة وقيمته الوظيفية والتصميمية جعلت منه محل اهتمام والدراسة.

(1/2/4)موقع مجال الدراسة (شارع الزاب):

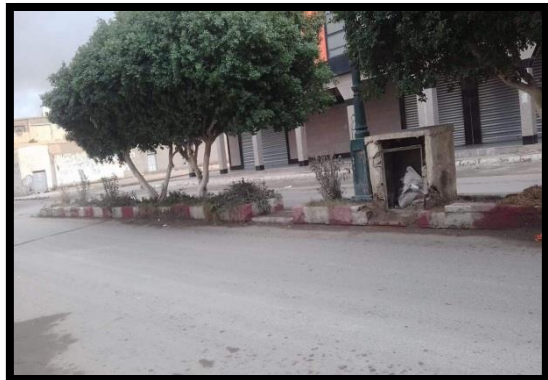
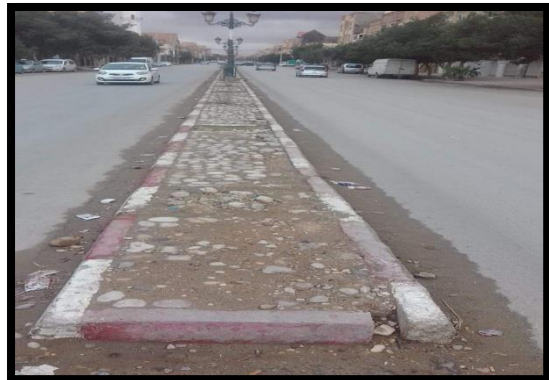
تساعد الجزيرة الوسطية في منتصف الطريق على تأمين مساحة لجوء كافية منفصلة تمام عن حارات المرور اذا كان هناك عرض كافي فتستعمل لزراعة النباتات التجميلية وهذا يغيب في مجال دراستنا حيث تشهد تدهور كبير ولا يوجد تبليط فيها.

الشكل رقم (10/5/2/4): صور توضح جزيرة الوسطية

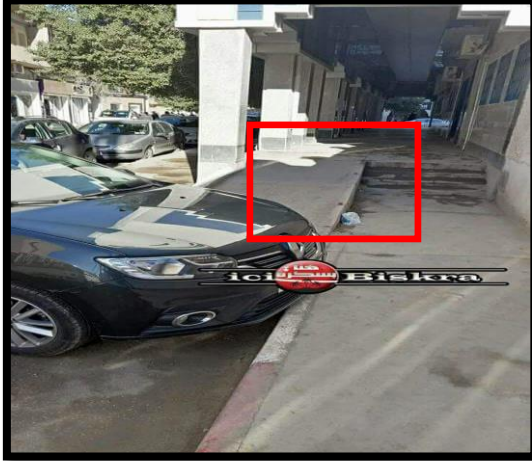
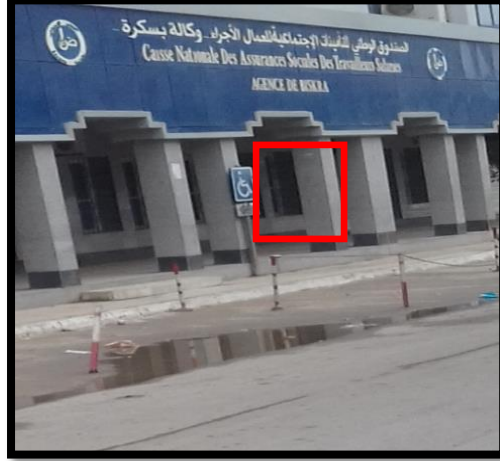
من خلال تحليلنا لمنطقة الدراسة لاحظنا تهميش تام لفئة المعاقين وعدم توفير أي نوع من الراحة لهم حيث يجدون صعوبات كثيرة بالاندماج مع هذا الشارع.

الشكل رقم (6/2/4): صور توضح ذوي الاحتياجات الخاصة

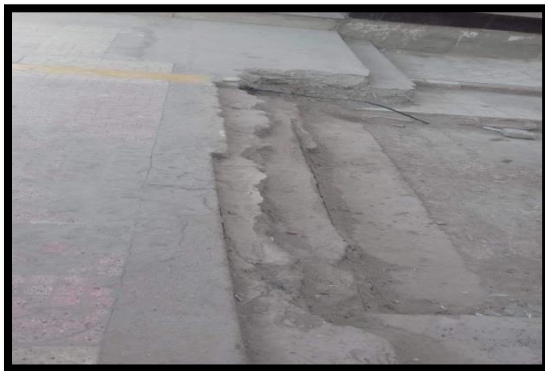
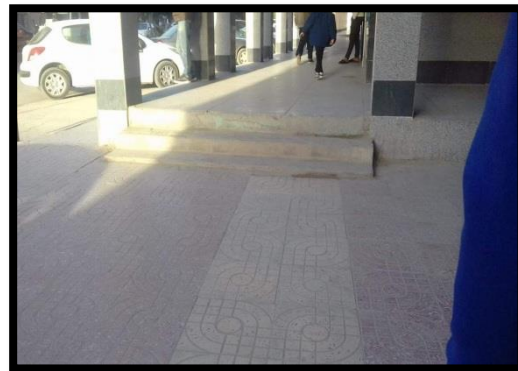
نلاحظ أن السلالم غير مستغلة من طرف المشاة وهذا راجع لعدم تهيئتها وتموضعها في مكانها حيث إنها لا تتمشى مع مسارات المستعملين مما نتج عنها ممرات عشوائية المختصرة للحركة.

الشكل رقم (7/2/4): صور توضح السلالم

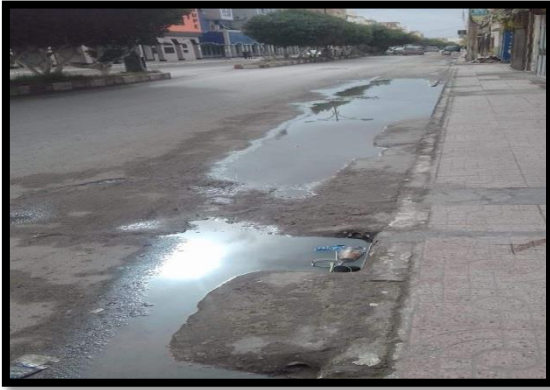
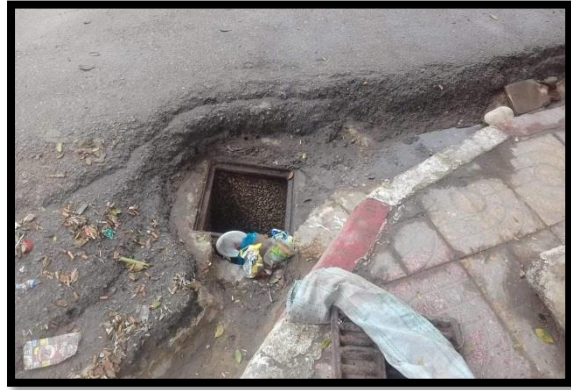
عدم وجود مجاري لتصريف مياه الأمطار في جوانب الطريق أدى إلى خلق مشكل لتصريف المياه غياب البالوعات في بعض الطرق هذا ما أدى تراكم المياه أثناء تساقط الأمطار.

الشكل رقم (9/2/4):صور توضح تصريف مياه الأمطار

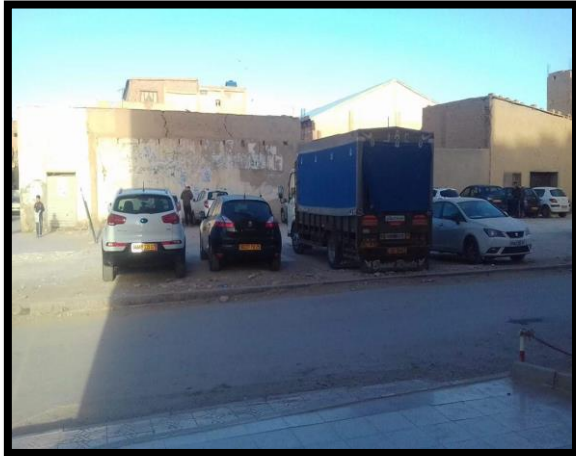
توجد بمنطقة الدراسة مواقف متعددة منها مائلة ومنها الأفقية وأخرى جانبية كلها غير مهيأة وهي عبارة عن أرضيات شاغرة استعملها السائقين كما توجد بعض المواقف الخاصة بالتجهيزات ولكنها غير كافية،تدهور هذه المواقف أدى إلى بروز مشكل التوقف العشوائي على مستوى الطرق والأرصفة ماساهم في عرقلت التنقلات وبرز مشكل الازدحام.

الشكل رقم (10/2/4): صور توضح مواقف السيارات

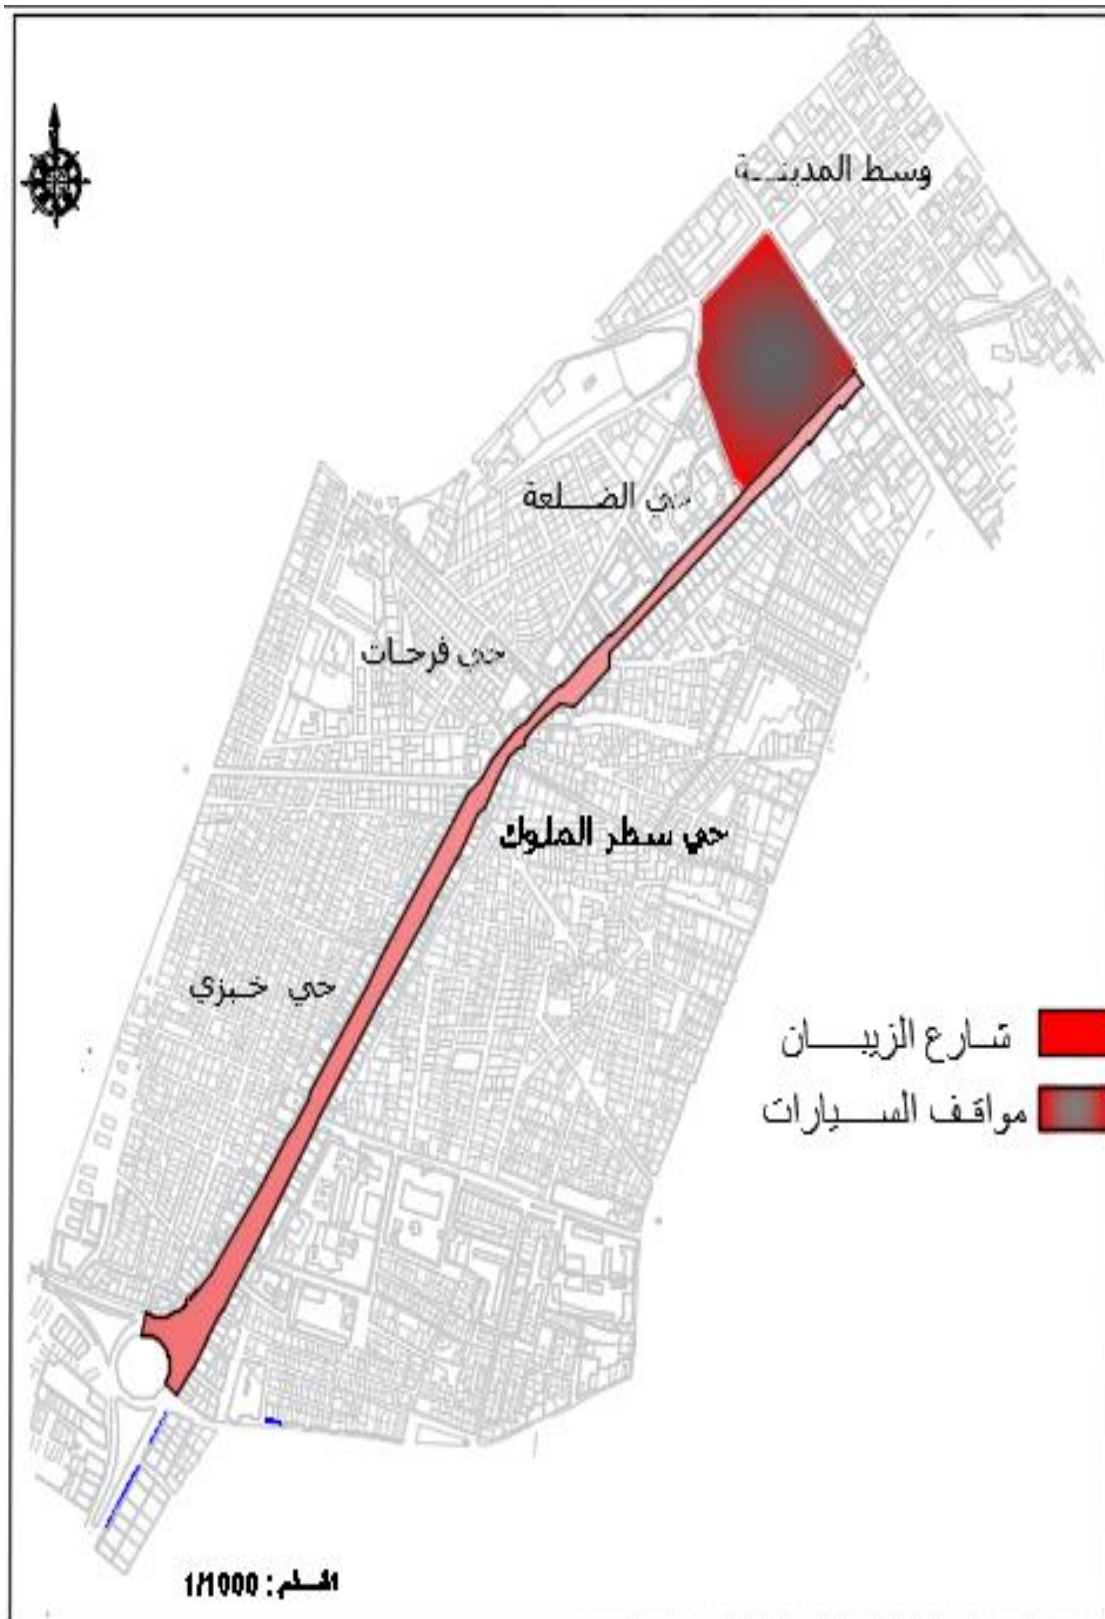
الشكل رقم(10/2/4): مخطط مواقف السيارات

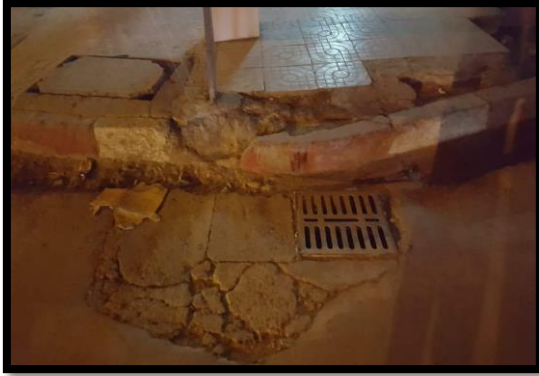
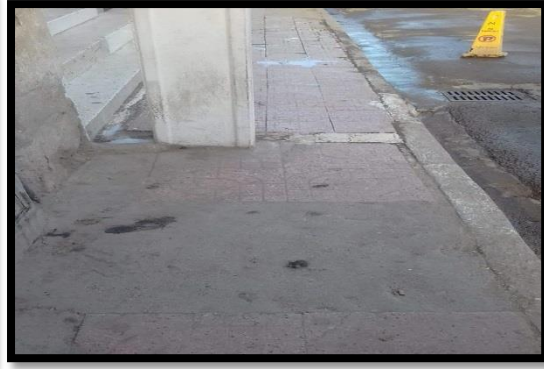
الأرصفة في منطقة الدراسة موجودة على طول المجال يتراوح عرضها بين 7-8م وهي لا تستوعب الحركة الكثيفة للمشاة وهي في حالة جد متدهورة حيث نلاحظ تكسير على مستوى البردورات ووجود حفر واختلاف مستوى الأرصفة ووجود عراقيل كثيرة تتمثل في السلع والبضائع وكراسي المقاهي ولافتات الاشهارية و الأشجار وتوقف بعض السيارات كل هذا أدى إلى ظهور ممرات عشوائية.

الشكل رقم (11/2/4): صور توضح الأرصفة

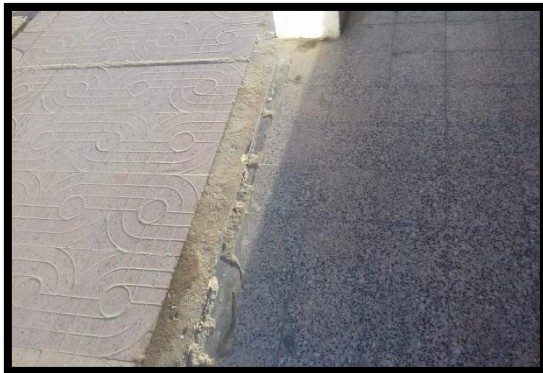
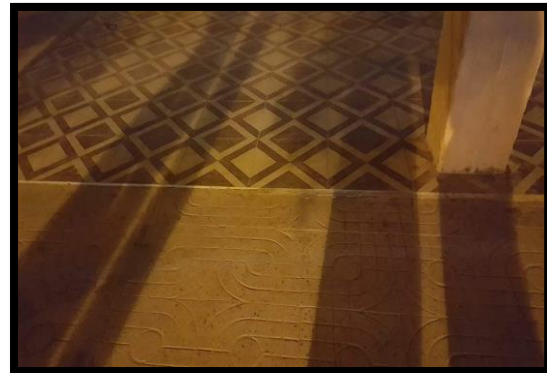
الشكل رقم (1/11/2/4): صور توضح اختلاف التبليط

هناك اختلاف كبير في التبليط ناتج على غياب الوعي وللإهمال وقلة المراقبة ادى الى تصرف المواطن بكل حرية دون المراعاة للعواقب.

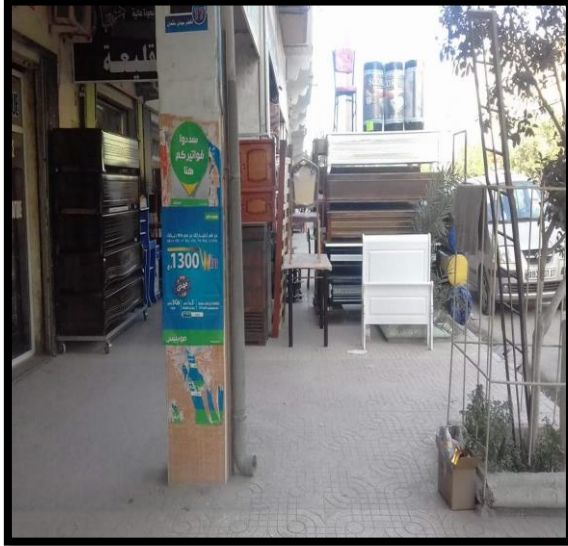
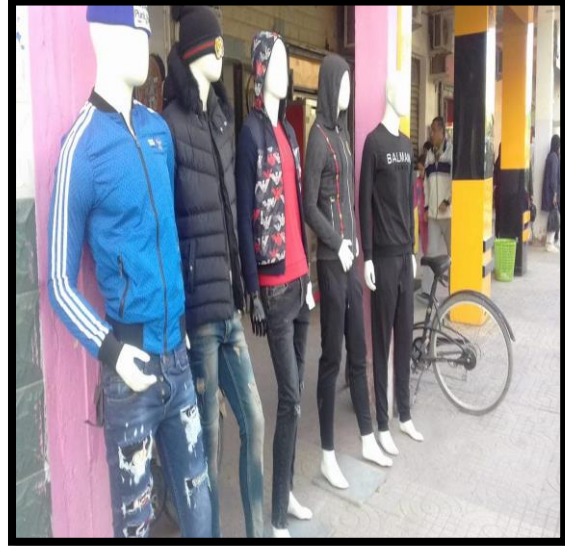
الشكل رقم (2/11/2/4): صور توضيح استخدامات الرصيف

تداخل حركة الرجلين بالحركة الميكانيكية وهذا يشكل خطر ناتج من قلة الوعي والاستخدام.

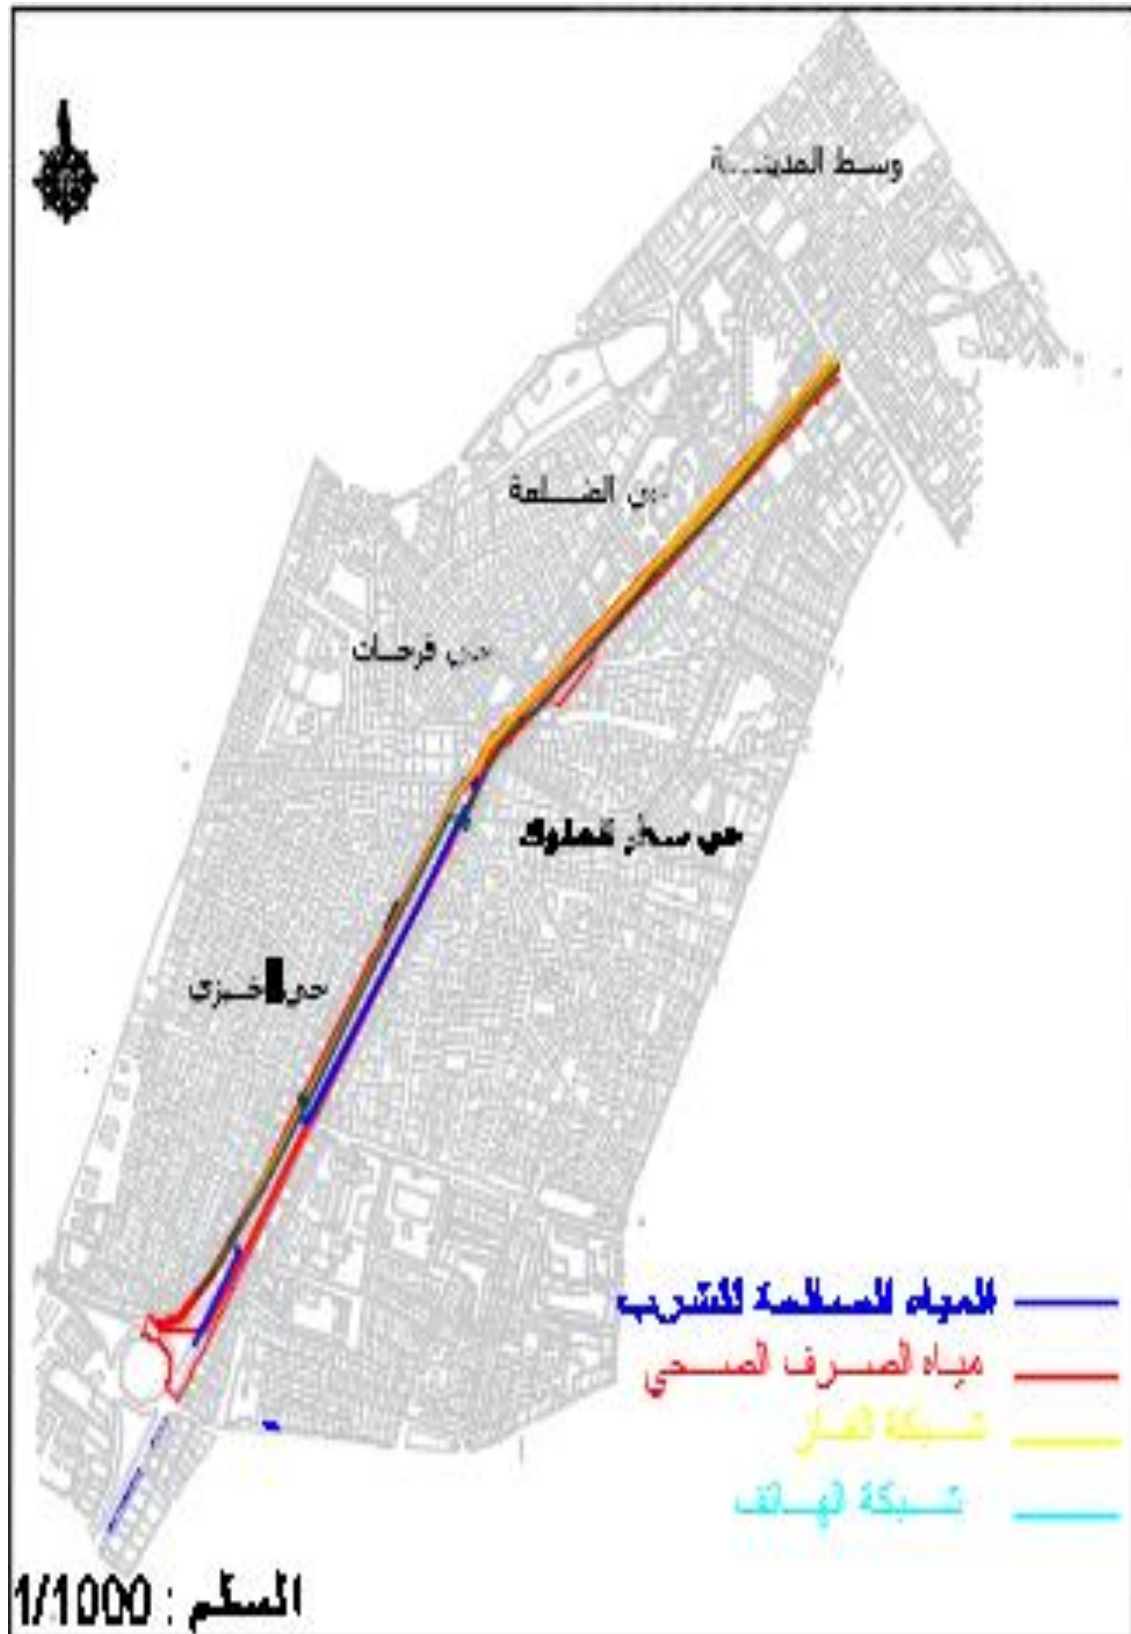
الشكل رقم(4/2/12): مخطط أنواع الشبكات المتواجدة

(1/12/2/4) شبكة المياه الصالحة لشرب: تغطي نسبة المياه الصالحة لشرب كامل مجال الدراسة بواسطة

قنوات رئيسية على طول الشارع والتي قطرها 600 ملم.

(2/12/2/4) شبكة الصرف الصحي: الشارع مزود بشبكة الصرف الصحي ويعتمد على الشبكة الأحياء

المجاورة لشارع لأنها تمر على الشارع ووجود انحدار اللازم الذي يساعد على قوة التدفق.

(3/12/2/4) شبكة الكهرباء والغاز: يتغذى مجال الدراسة من الطاقة الكهربائية عن طريق خطوط الكهرباء

ذات الضغط المتوسط الموجودة غرب مجال الدراسة والذي تحول الى طاقة استهلاكية بواسطة المحولات

الكهربائية الموجودة في النسيج العمراني المجاور.

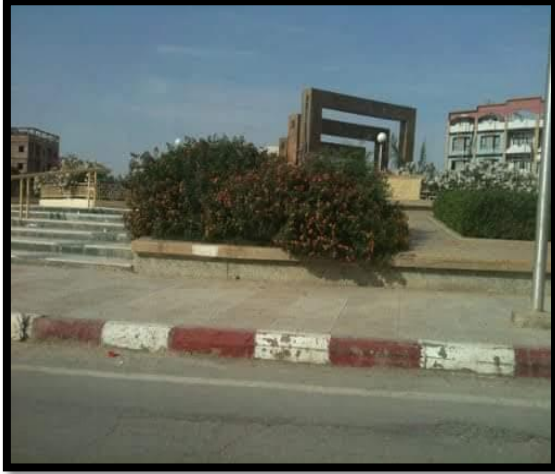
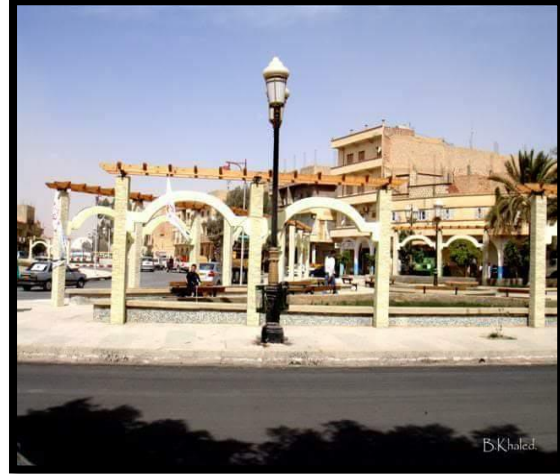
الشكل رقم (13/2/4):صور توضيح المساحات الخضراء

يوجد القليل من المساحات الشاغرة على طول مجال الدراسة إلا أنه يفتقر للمساحات الخضراء معدا بعض الأشجار على الرصيف وبعض المساحات الخضراء وبما أنها تلعب دور هام في حجب الصوت والتظليل مع إعطاء منظر جمالي نقول إن مجال دراستنا يشهد تدهور كبير في المساحات الخضراء.

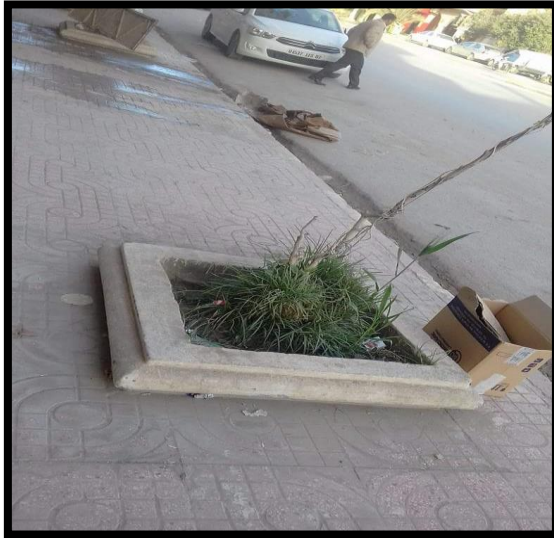
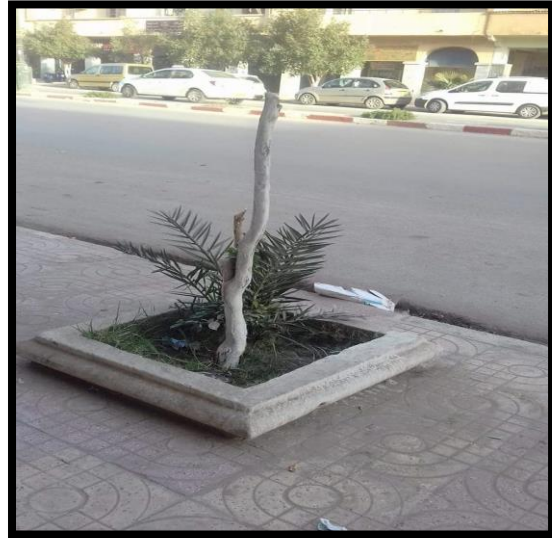
الشكل رقم (1/15/2/4): صور توضح التشجير

(1/15/2/4)التشجير: يوجد في مجال الدراسة العديد من الأشجار المغروسة هي أشجار طويلة ودائمة

الاضرار لآكن معظمها في حالة متدهورة وبعضها يحجب النظر أي في غير موقعها وبعضها أتلفت لغياب

العناية أما بالنسبة لأحواضها ا يوجد الكثير من الأحواض الفارغة فأصبحت مكان لرمي القمامة المنزلية

وقمامة المحلات مما يحدث تلوث بصري.

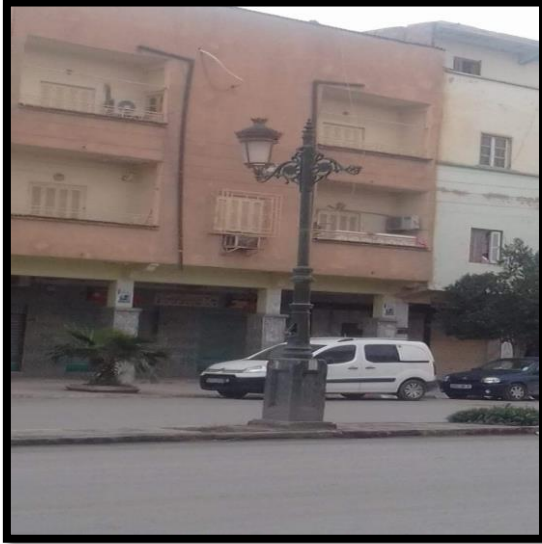
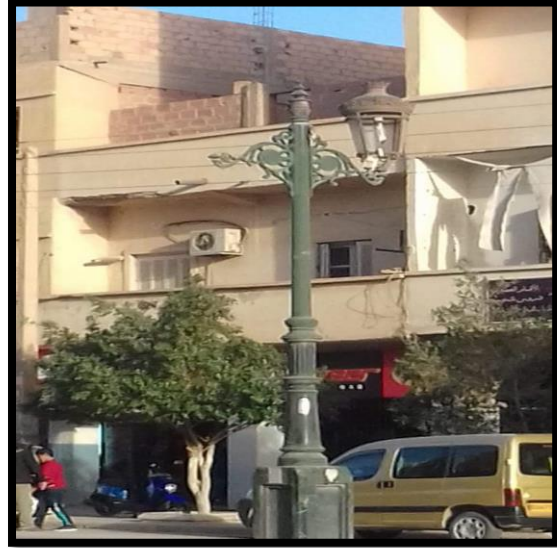
الشكل رقم (2/15/2/4): صور توضح الإنارة العمومية

- عدم احترام المعايير الخاصة بين الأعمدة وارتفاعها أدى إلى ظهور مناطق غير مضاءة .

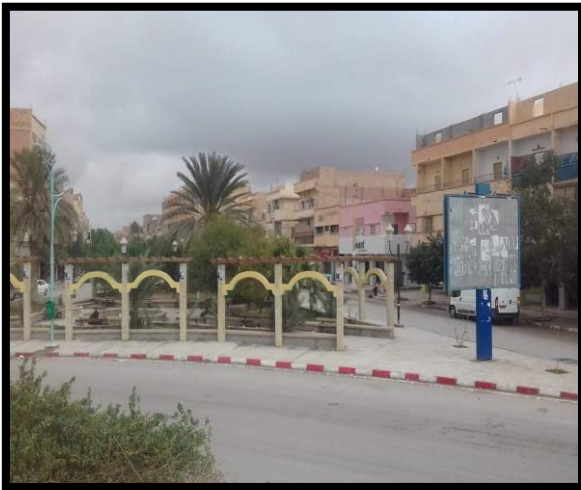
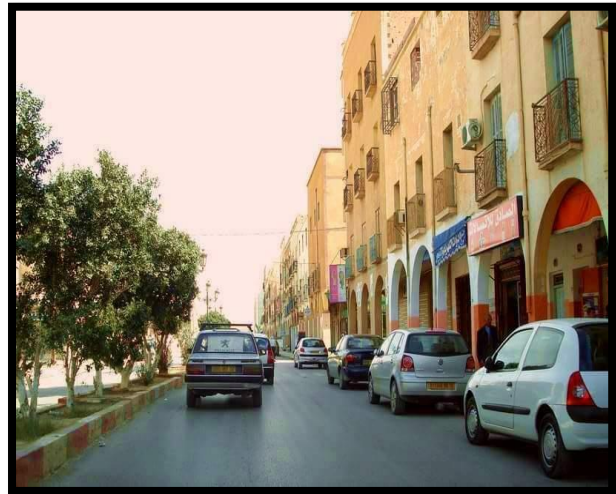
الشكل رقم (3/15/2/4): صور توضح لافتات اشهارية

(3/15/2/4) - اللافتات الإعلامية : منتشرة في مجال الدراسة بشكل فوضوي حيث تجدها منتشرة في كل

مكان خاصة فوق المحلات لآكنها ليست موحدة لا في الشكل ولا مواد التصنيع ولا الارتفاع حيث لا تعطي

راحة بصرية للمارة .

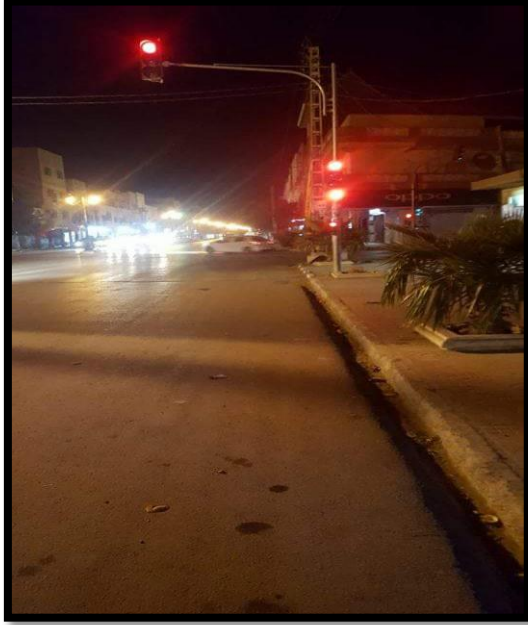
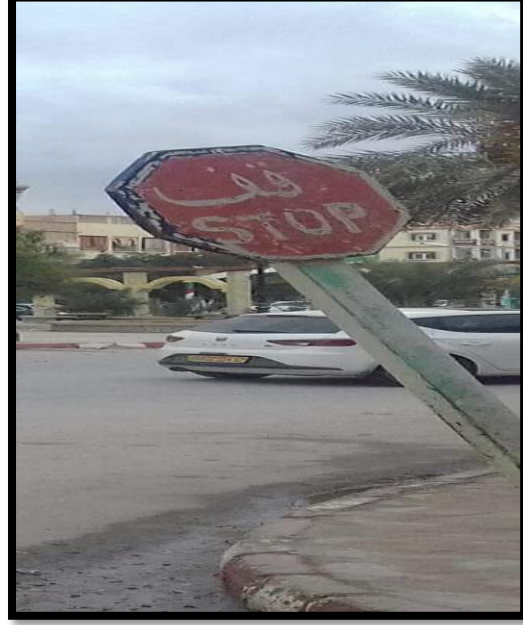
الشكل رقم (4/15/2/4): صور توضح إشارات المرور

(4/15/2/4) - إشارات المرور: نلاحظ غياب كبير في إشارات المرور إلا بعض الإشارات الضوئية وهذا يؤدي إلى قلة الأمن وانتشار الازدحام.

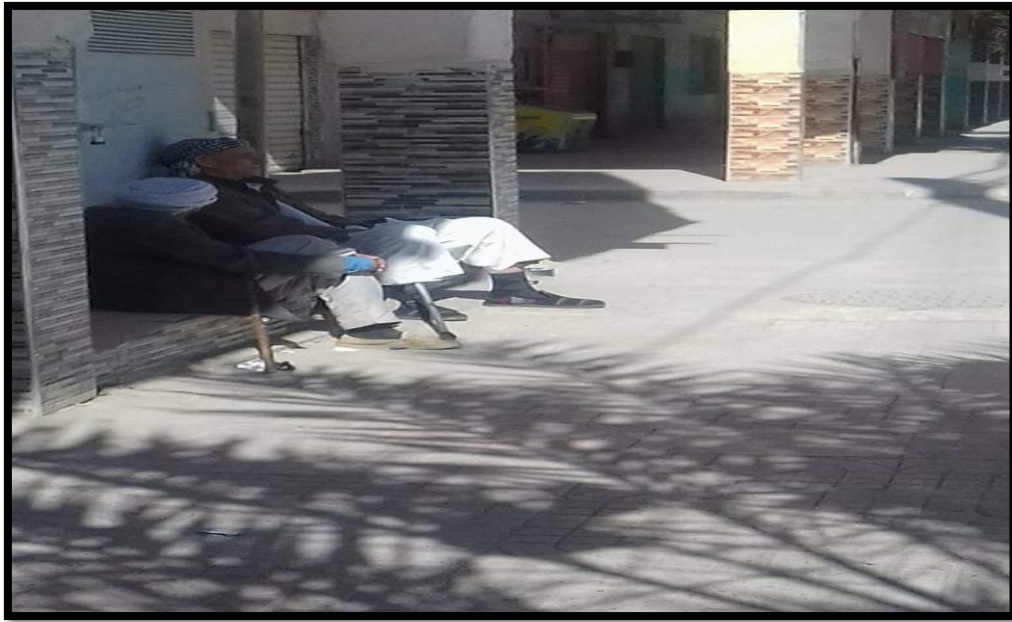
الشكل رقم (5/15/2/4): صور توضح أماكن الجلوس

(5/15/2/4) - كراسي وأماكن الجلوس: غياب تام للكراسي وأماكن الجلوس حيث انه لا توجد الأماكن الكافية لوضع الكراسي.

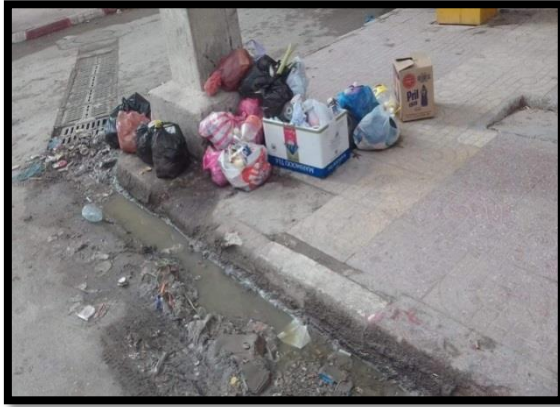
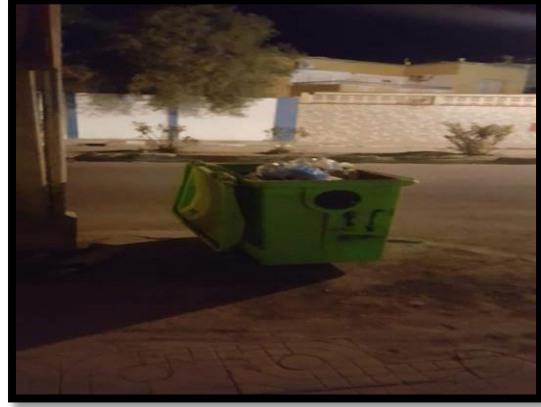
الشكل رقم (7/15/2/4): صور توضح حاويات القمامة

(7/15/2/4) - حاويات القمامة: توجد حاوية واحدة على مستوى الشارع و هي لا تفي بالغرض ,حيث أصبح الشارع يعاني مشكل نفايات متراكمة و انتشارها في الفضاءات الخارجية و هذا يعود لنقص الحاويات ,بالإضافة إلى غياب الوعي لدى السكان و هذا ما أدى بهم إلى تجاهل أوقات رمي النفايات و الرمي العشوائي في أماكن غير مخصصة لها ،هذا بدوره أدى إلى تشويه المنظر الجمالي للشارع.

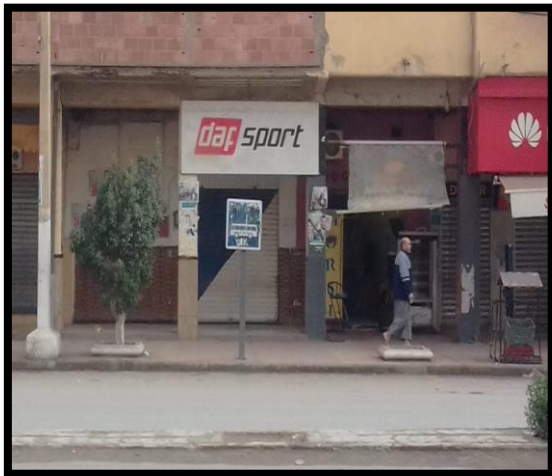
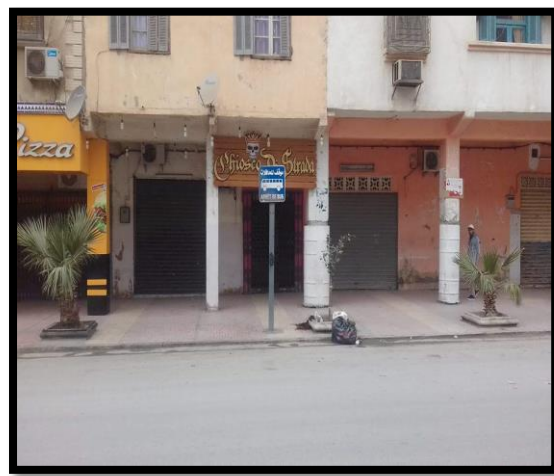
الشكل رقم (8/15/2/4): صور توضح مواقف الحافلات

(8/15/2/4) - مواقف الحافلات : توجد خمس مواقف للحافلات على طول مجال الدراسة وهذه المواقف غير مهيأة ولا توفر الراحة لمستعمليها.
