# مذكرة ماستر

هندسة معمارية، عمران ومهن المدينة  
تسيير التقنيات الحضرية  
عمران وتسيير المدن  
رقم : ...../2019

التدخل العمراني على حي عشوائي لإدماجه بالمجال  
الحضري دراسة حالة حي لكابس بمدينة خنشلة

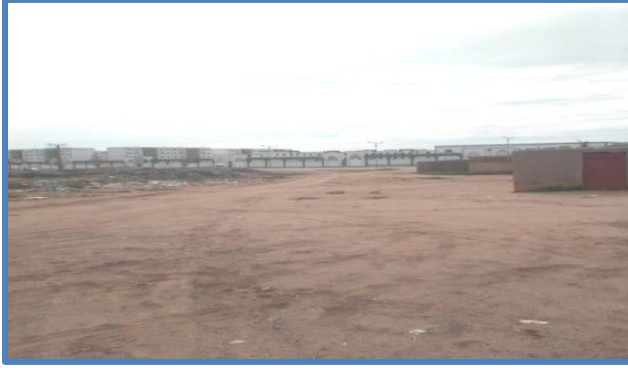
صورة رقم 10 أرضية  
منطقة الدراسة

تقع منطقة الدراسة على أرضية منبسطة إلى قليلة الانحدار . حيث يقدر الميل ب 2,65% وعلى العموم تعتبر المنطقة ذات طوبوغرافية قابلة للتعمير . الشيء الذي ساعد قديما على اختيار هذه المنطقة لبناء مستودعات شركة البناء .

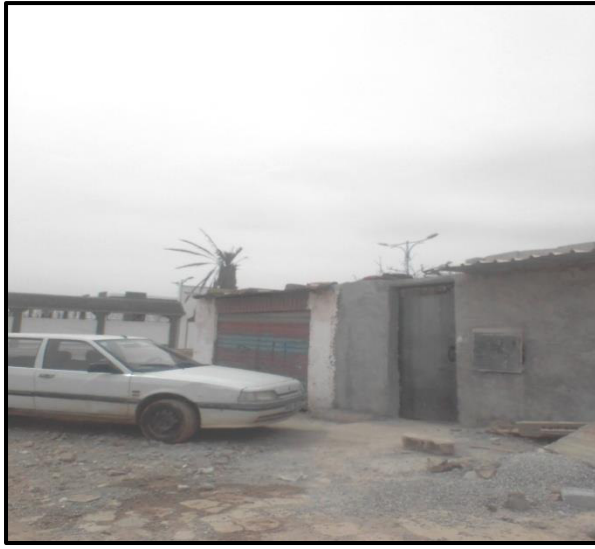
صورة رقم 13: مسكن في حالة متوسطة

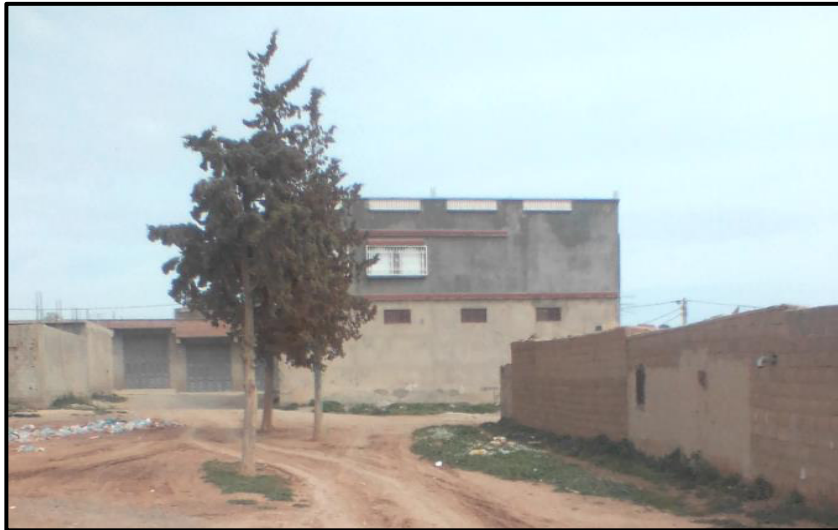
صورة رقم 14: مسكن في حالة جيدة

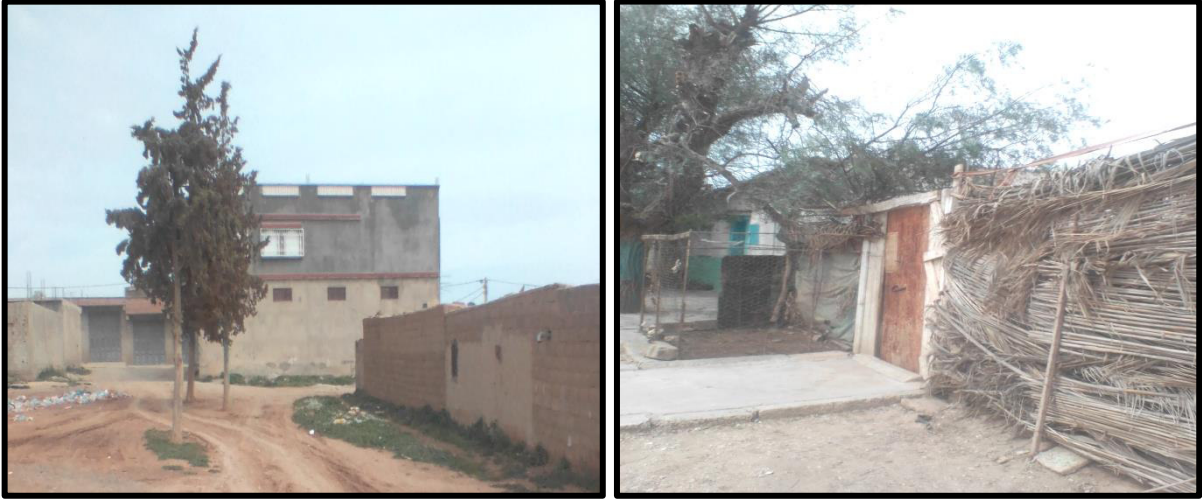
صورة رقم 15 : أنواع السكن العشوائي (سكن عشوائي هش + سكن عشوائي صلب ، على الترتيب )

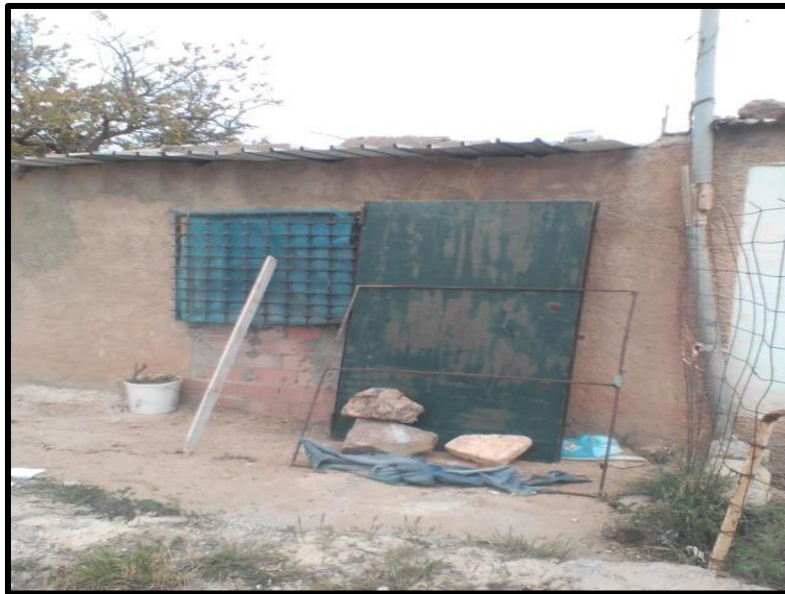
صورة رقم 16: سكن دون سطح إسمنتي(دالة)

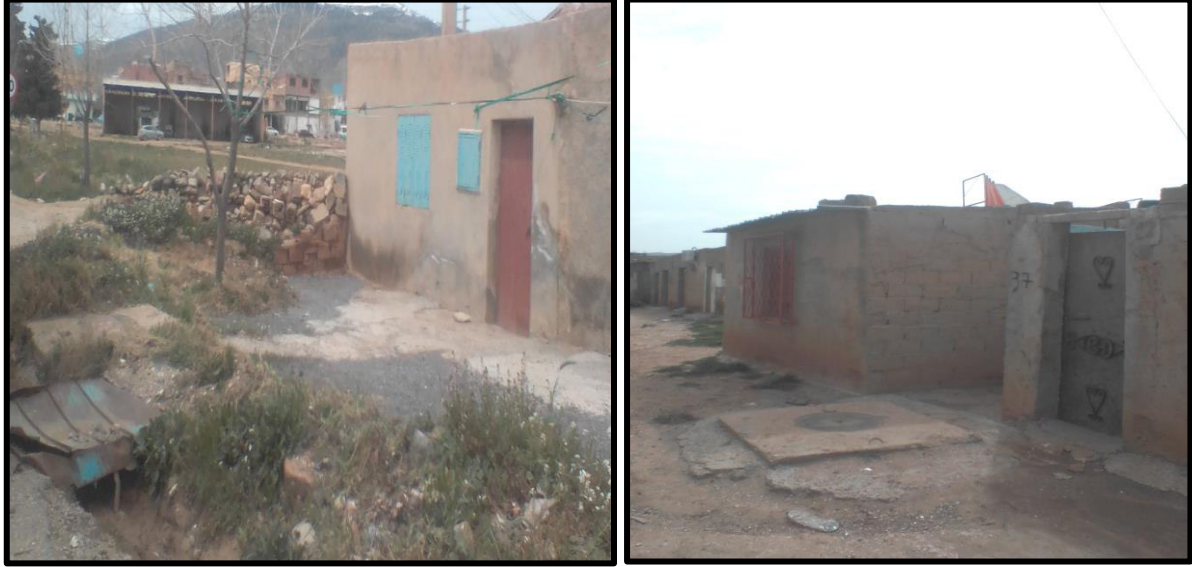
صورة رقم 17: شبكة الصرف الصحي النظامية وحفر صحية غير نظامية داخل الحي

من خلال الجدول رقم 10 : قمنا بالوقوف على حالة قنوات الصرف الصحي والتي كانت سيئة وهذا بنسبة 90% راجع على أن السكان يعتمدون في التصريف الصحي على حفر باطنية مايساهم في تدهور البيئة الصحية بالحي وهذه القنوات تعاني من تصدعات كبيرة نتيجة العامل الزمني مع العلم أن نوعية مواد هذه القنوات رديئة جدا ، أما باقي السكان الذي قدر عددهم 9 ما يمثل نسبة 10% فيعتمدون على قنوات ذات القطر 300 مم ، و 600 مم و 800 مم وهي من نوع CRS/CAP و PVC .

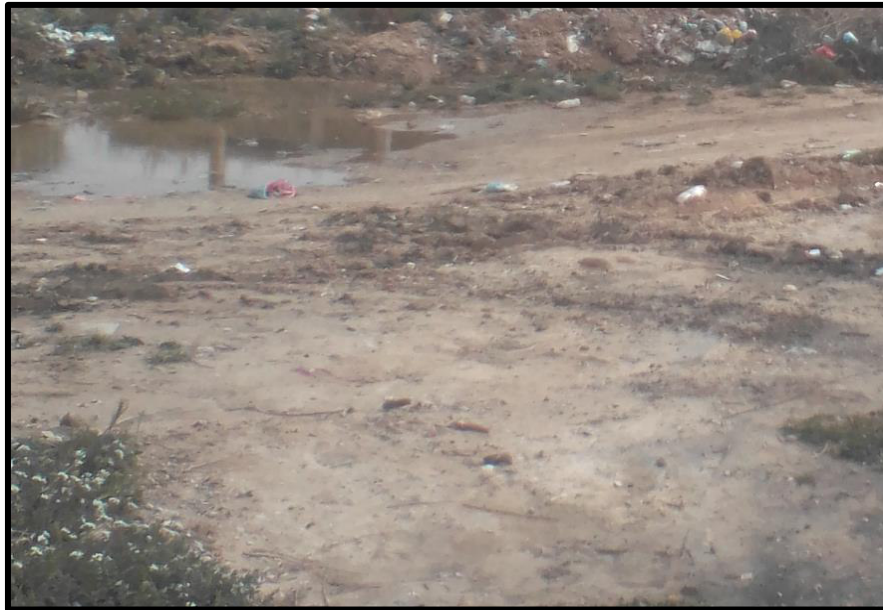
صورة رقم 18: تسربات قنوات الصرف الصحي

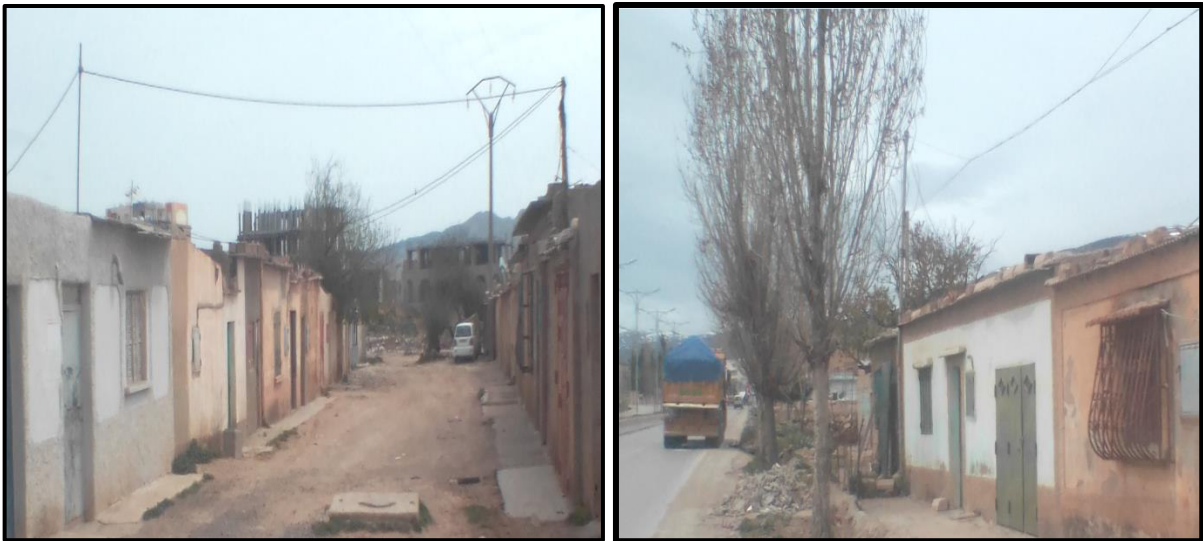
صورة رقم 20: شبكة الكهرباء داخل الحي

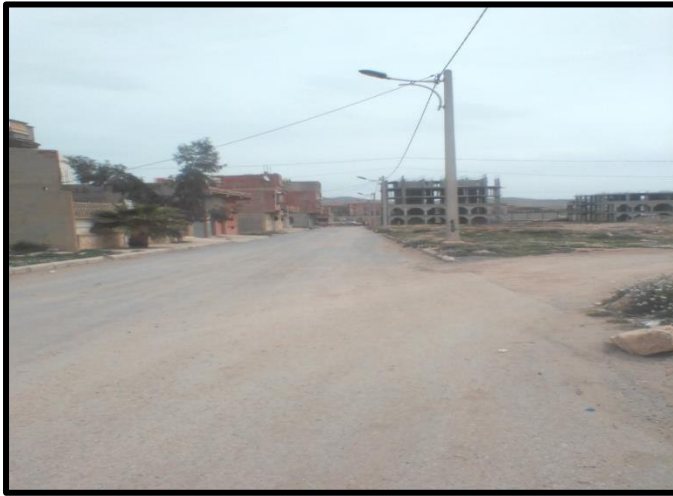
#### صورة رقم 22 : طريق أولي

الحالة الفيزيائية للطرق الأولية متوسطة ، حيث يتراوح عرضها ما بين 8 و 10 متر وتكمن وظيفة هذه الطرق الربط بين الحي والأنسجة المجاورة ، هيكله النسيج القائم

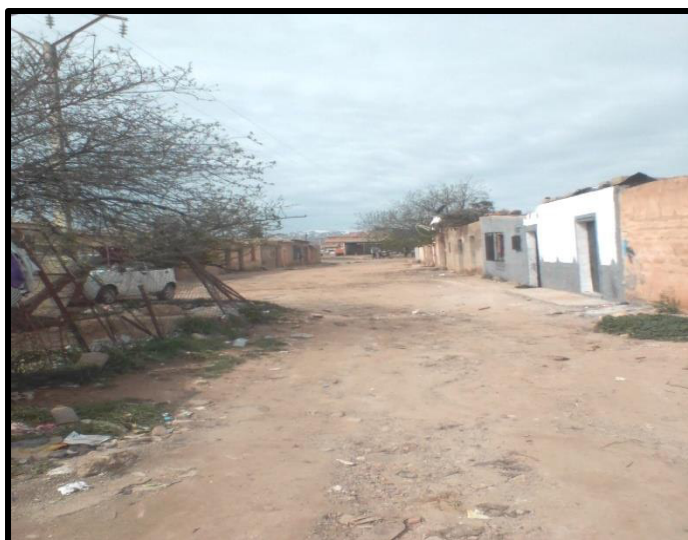
الطرق الثالثية :

حالتها الفيزيائية متدهورة وغير معبدة ،  
عرضها يتراوح بين 3 إلى 5 أمتار ،  
وظيبتها التوصل المباشر إلى السكن

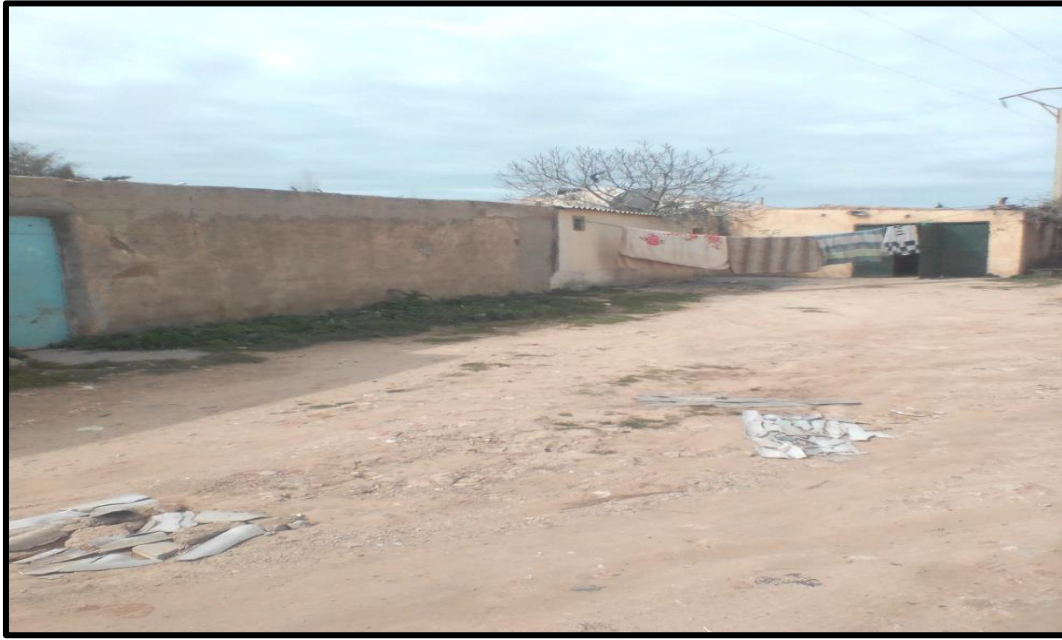
صورة رقم 26: انعدام الرصيف في الحي

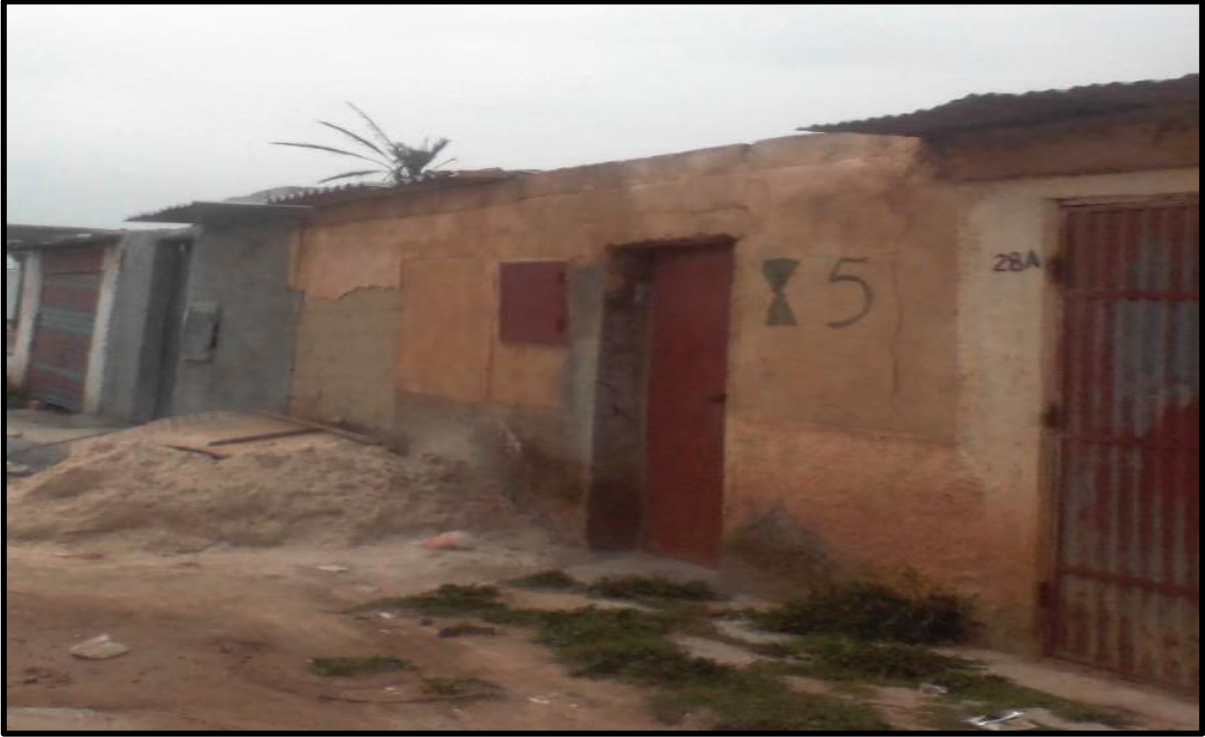
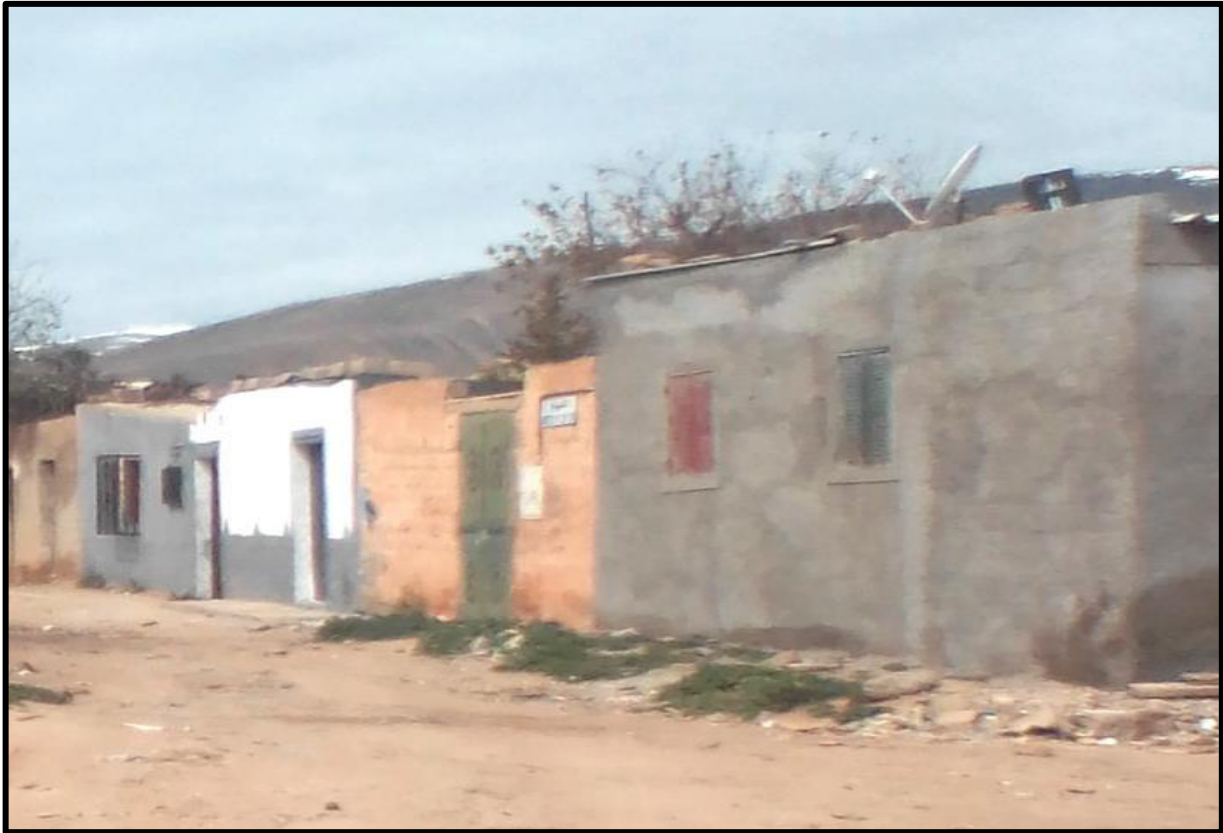
صورة رقم 29: الإضافات والتوسعات على البنايات الأصلية
