جامعة محمد خيضر
كلية العلوم والتكنولوجيا
قسم الهندسة المعمارية

مذكرة ماستر

إعادة الإحياء والبناء للجزء المهدم و المندثر للدشرة القديمة
بسيدي عقبة

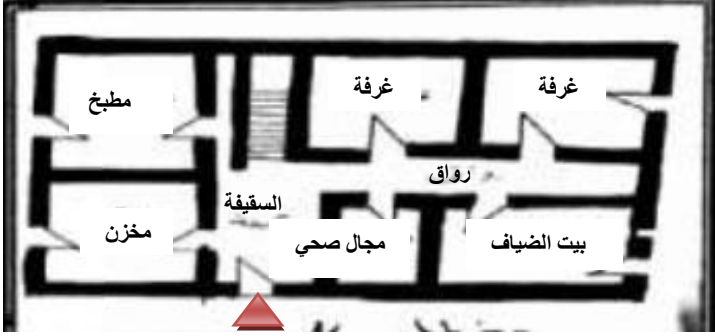
المخطط 01:

الصورة رقم-30:-المخطط 01

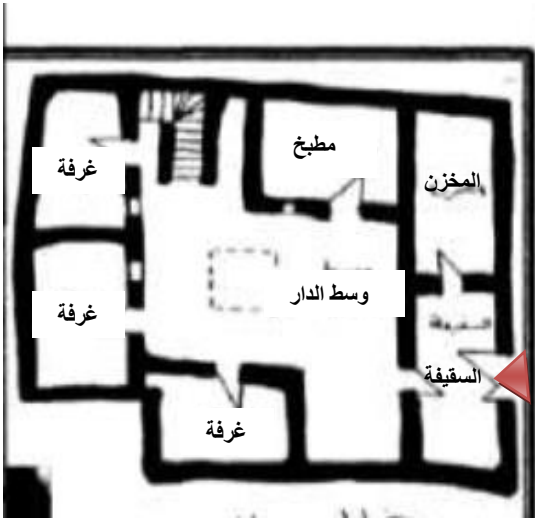
المخطط 02:

الصورة رقم-31:-المخطط 02

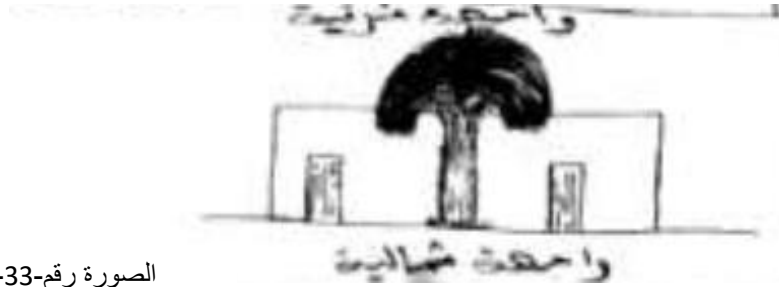
الواجهة 01:

الصورة رقم-33:-الواجهة 01

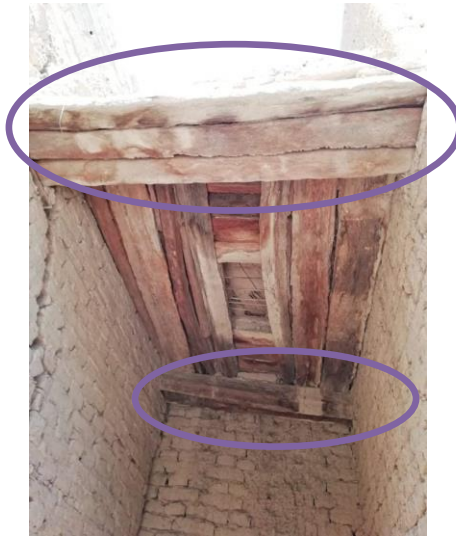
مكانها في السقف وهي من جذوع النخل ذات قطر كبير وتعمل على نقل حمولات السقف نحو الأعمدة.

صورة رقم -39-: منظر للكمرات

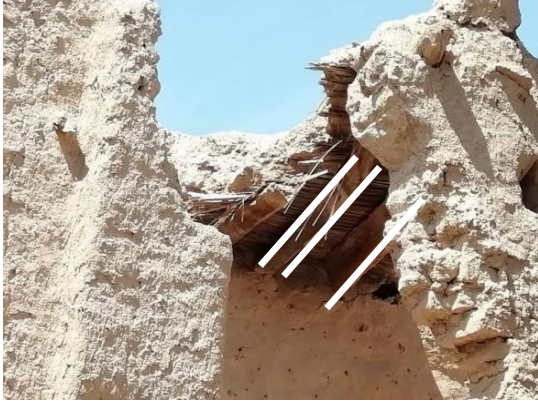
عبارة عن جذوع النخل ذات قطر متوسط
(15-22سم) توضع بالتجاور لنقل حمولات السقف نحو
الكمرات.

صورة رقم -40-: منظر للعوارض

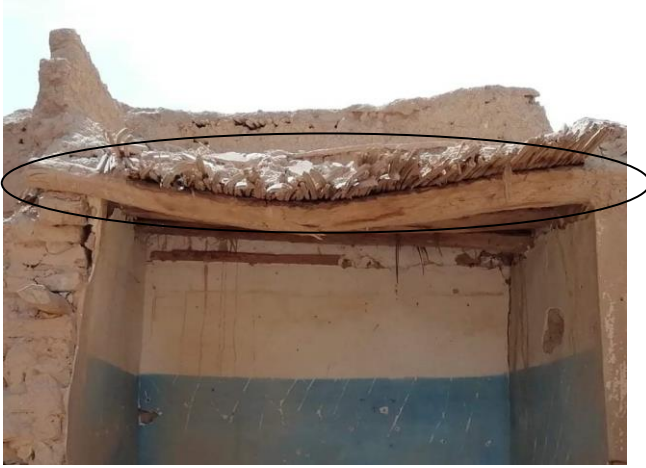
وتتمثل في جريد النخيل ، والطين وتكمن
وظيفتها في حماية العناصر الداخلية من
تسرب مياه الأمطار .

صورة رقم -41-: منظر للكتامة

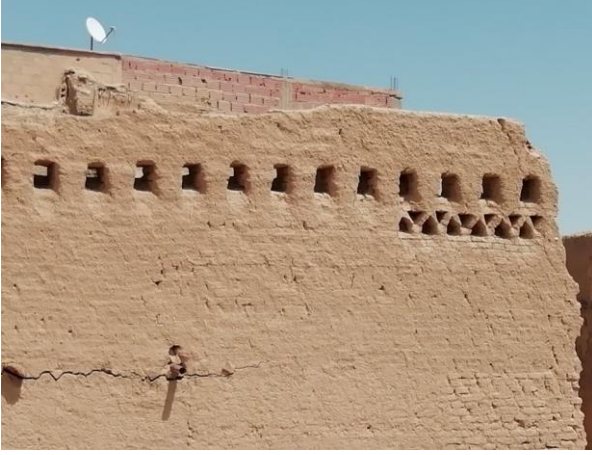
تآكل التليبس على الجدران بسبب عدم مقامة مادة التليبس وقلة نفاذيته (الطين) مادة التليبس مما يؤدي إلى ضعف تماسكها و تلفه و هذا يرجع الى عدم وجود قنوات لصرف المياه ، و كذلك السقف الغير محمي.

صورة رقم -49:تآكل تليبس الجدران

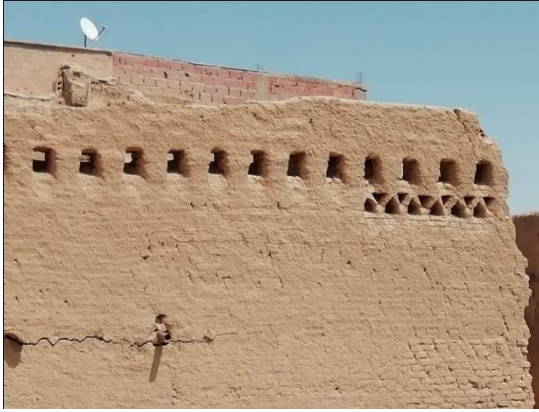
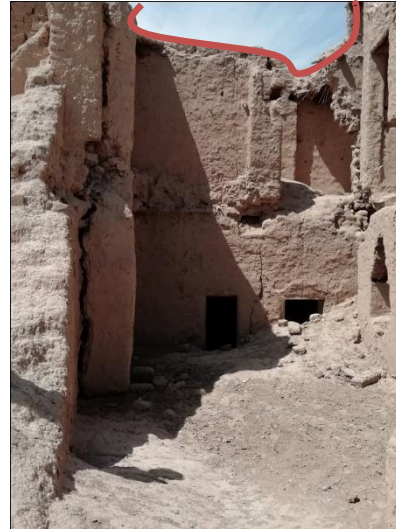
-تآكل رأس الجدران لعدم وقايته و تغطيته .

صورة رقم 51:-تآكل رأس الجدران

صورة رقم -50:-تآكل رأس الجدران

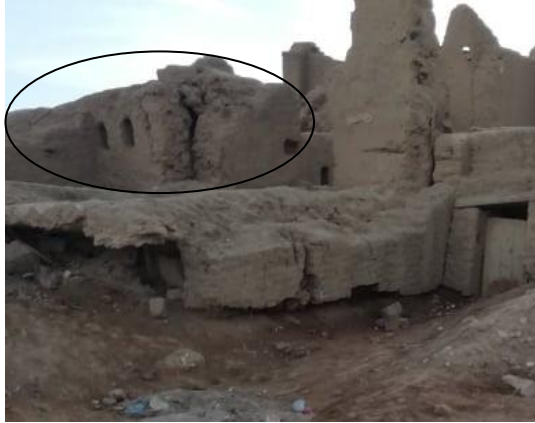
سقوط أجزاء من ارتفاع الجدران بسبب سوء الانجاز ، الإهمال ، و عدم وجود تصريف لمياه الأمطار في السقف ليمنع التسرب إلى الشقوق الفاصلة في الجدار هذا ما أدى إلى ضعف السقف و الجدار و سقوطهما .

صورة رقم -52-: سقوط السقف و أجزاء من الجدران

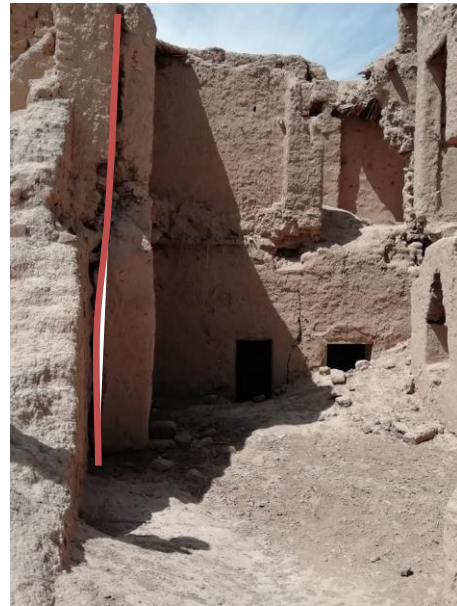
تشققات عمودية على طول الجدران بسبب عدم سلامة الربط في الزاوية .

صورة رقم -53-: تشققات على طول الجدران

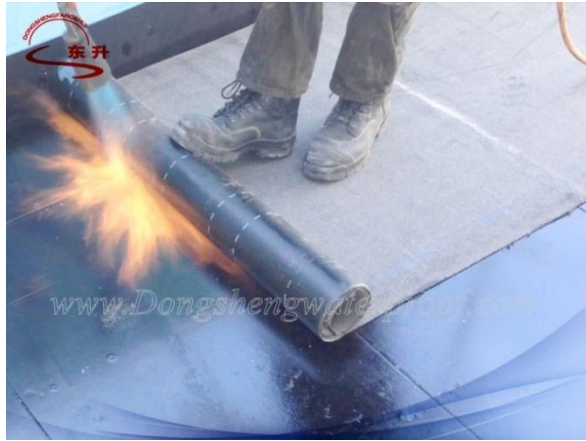
صورة رقم -54- : مناظر لطريقة انجاز الكتامة

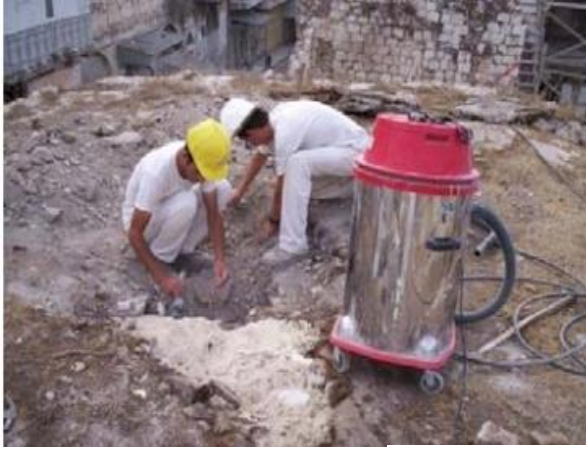
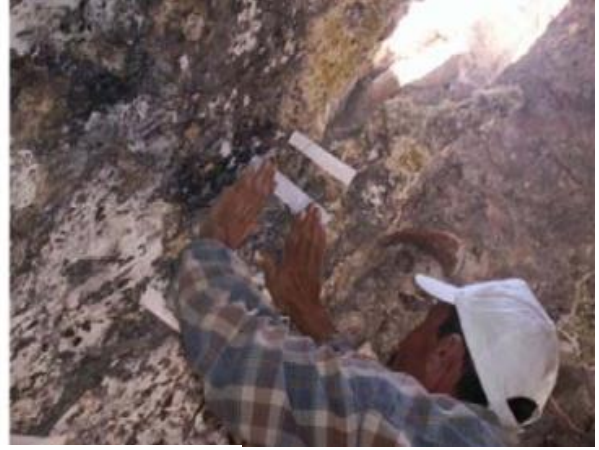
هذه المشكلة نتجت عن وجود حركة دائمة في المبنى وفقدان العناصر الداعمة له وعدم توفر الصيانة والمتابعة، مما أدى إلى ظهور التصدعات الطولية والعرضية العميقة -تصل في بعض الأحيان إلى أكثر من 5سم- وكانت تشكل خطورة على المبنى.

صورة رقم -62-:معالجة التصدعات و الشقوقات

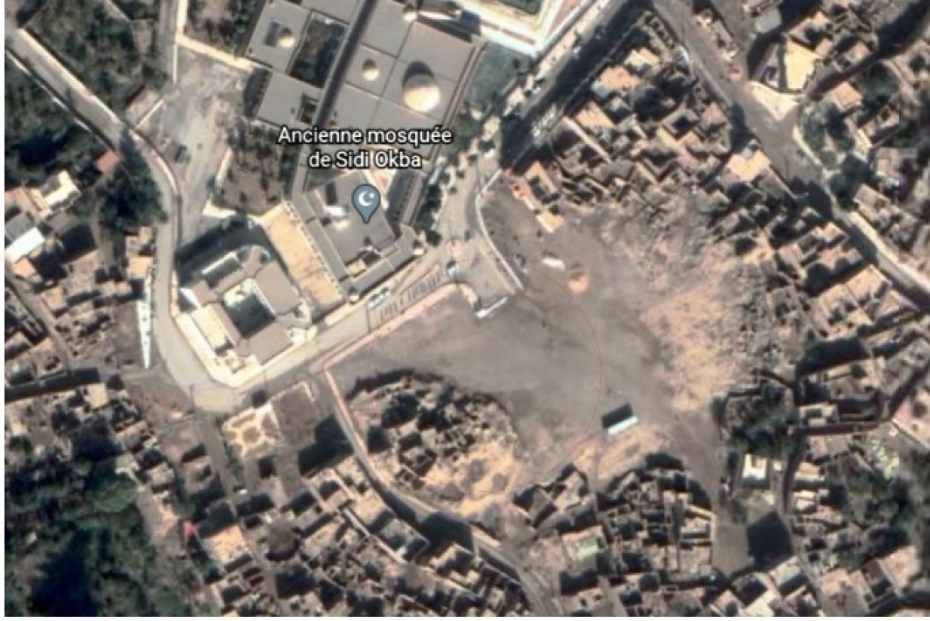
مخطط الموقع لحي البلدية
