جامعة محمد خيضر بسكرة
كلية العلوم والتكنولوجيا
قسم الهندسة المعمارية

مذكرة ماستر

الموضوع: إعادة تأهيل ساحة سوق أولاد جلال

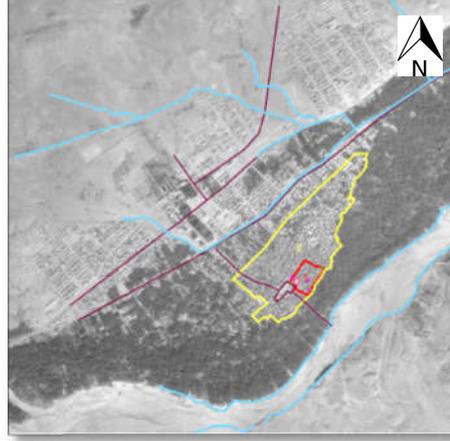
النواة القديمة ما قبل 1830

تعود نشأتها إلى القرن السادس هجري(نتيجة لوفرة الماء و توفر الظروف الملائمة للعيش في المنطقة)، أدى إلى استقرار السكان و استقطابهم وشكل القصر المقر الأساسي لاستقبال و إيواء السكان.

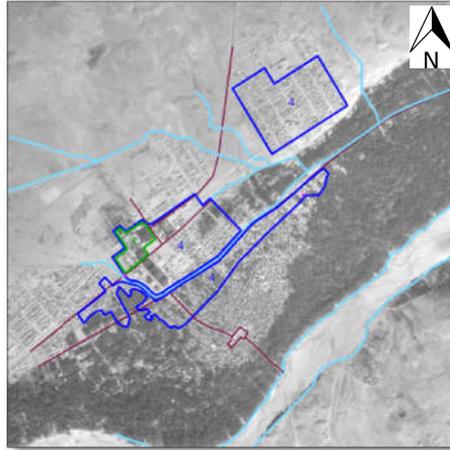
المرحلة ما بين 1848_1962

خلال هذه المرحلة نظام جديد من التعمير حيث تم اختيار المنطقة لإقامة الحي الأوروبي فهي ليست بعيدة عن النواة القديمة، ولكن كان هناك فصل بينهما بهدف حربي، واستعملت السلطة الاستعمارية النظام الشطرنجي التخطيطي لتعمير وتم تنظيم الشارع و بناء حي خاص بالجزائيين بشكل شطرنجي الحي الشرقي و الحي الغربي.

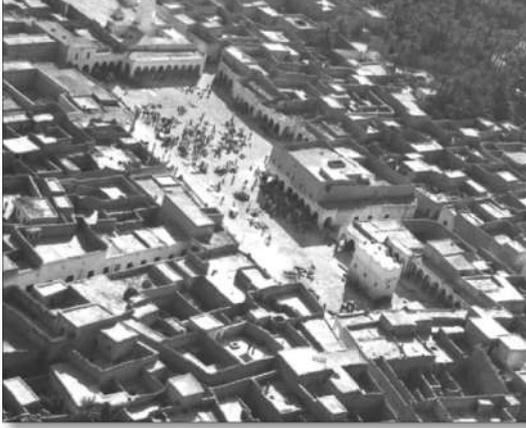
صورة رقم 04 ساحة سوق أولاد جلال القديمة قبل 1974

طابق واحد: ارضي للأنشطة و التبادلات ،وقد تم انجازه من طرف أهالي المنطقة هدفه التبادل التجاري و إقامة المهرجانات وغيرها من الأنشطة. وقد لعبت الأقواس دورا إبداعيا في عمارة الساحة فقد كانت مميزة ظاهرة في الطابع المعماري للساحة.

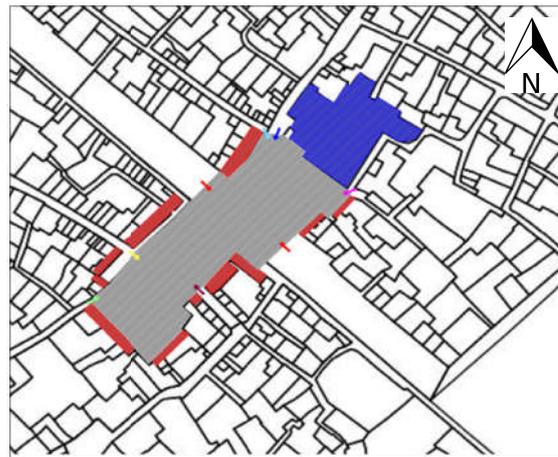
شكل رقم 13 مداخل ساحة السوق

4.4_الموصولية: يتم الوصول الى ساحة السوق عبر 7 مداخل التالية وذلك بموصولية سهلة ولا توجد اي صعوبة في الوصول للموقع .

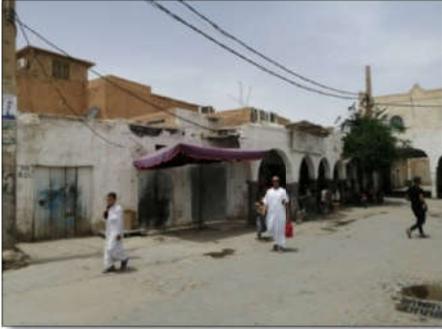
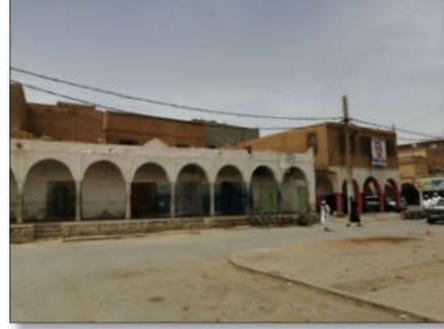
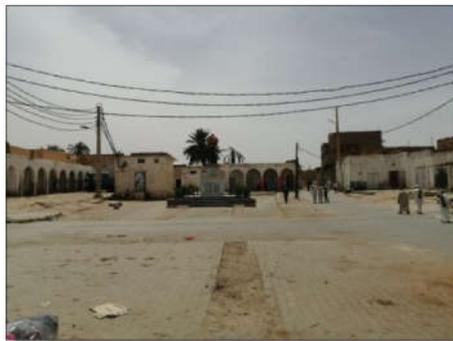
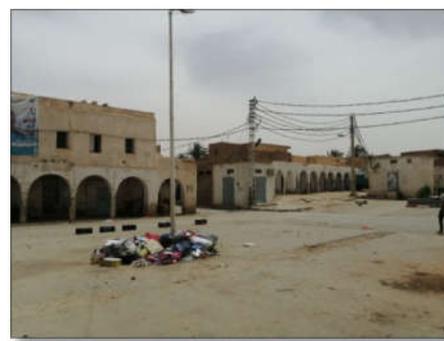
1.5.4_المحلات : كانت تنقسم إلى أقسام منقسمة للمبادلات التجارية ،التخزين ،والخدمات، و هي

محلات ذات عمل يومي محلي وهي عبارة عن 57 محل منهم من تم إغلاقه ومنهم من لازال يستعمل.

صورة رقم 07 المحلات المحيطة بالساحة

صورة رقم 06 المحلات المحيطة بالساحة

صورة رقم 09 المحلات المحيطة بالساحة

صورة رقم 08 المحلات المحيطة بالساحة

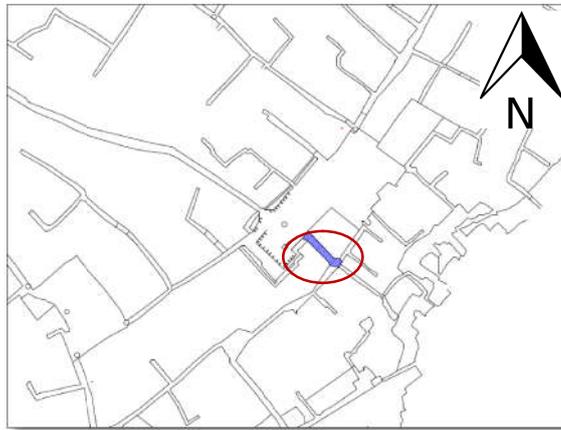
شكل رقم 14 الشارع الدشيشة

فتح منفذ في منتصف العشرينات من القرن الماضي من الساحة العامة نحو الدشيشة و ذلك بعد أن دخلت السيارة في تقاليد المنطقة.

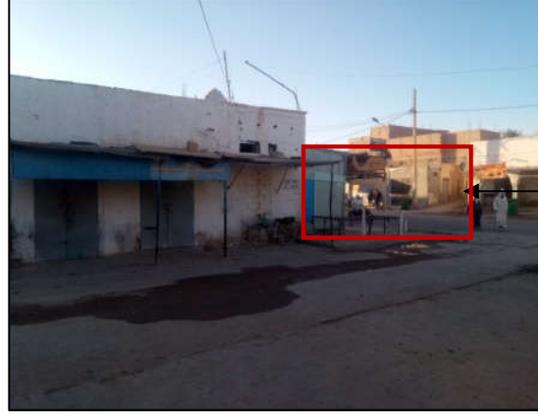
صورة رقم 31 مكان فتح شارع المؤدي الى المقبرة

مرحلة الأولى في سنة 1958 فتح الطريق المرحتين الثانية و الثالثة القيام بتوسيعه وذلك بعد الاستقلال

مكان فتح الطريق

وكان فتح الطريق على حساب حارة الكبابة قديما وهذا ما أدى إلى هدم المحلات و البنايات المتواجدة في مكان فتح الطريق وتم تعويضهم في الحي الغربي .

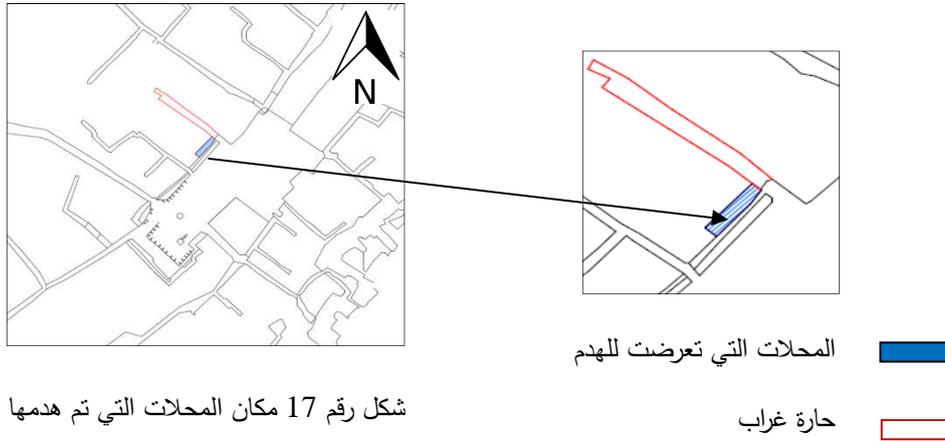
شكل رقم 17 مكان المحلات التي تم هدمها

حسب شهادة بعض قاطني الرحبة وأصحاب المحلات الذين تحدثنا معهم فإن مشروع فتح شارع أول نوفمبر قد أدى إلى هدم 6 محلات وهم: (2 محلات جزار محلين لبيع البرنوس البوسعادي و 2 محلات نجارة).

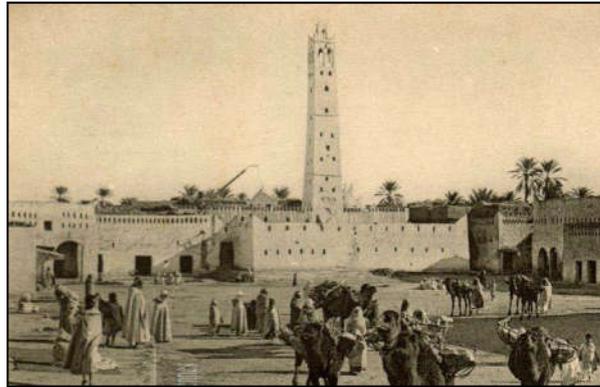
صورة رقم 49 المسجد العتيق قبل 1910

حيث نلاحظ في الصورة أنه تم ترميم الواجهة مع التغيير بالنسبة للمدخل الرئيسي والفتحات الصغيرة.

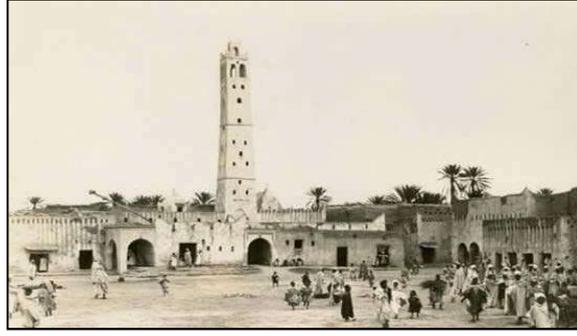
صورة رقم 50 المسجد العتيق حوالي 1917

نلاحظ من الصورة انه تم إضافة بناية جديدة في الواجهة الأمامية تمثل فيها بناء مداخل بالأقواس وبيوت وضوء .

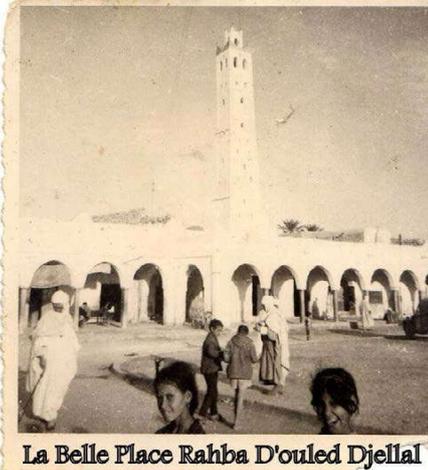
صورة رقم 51 المسجد العتيق حوالي 1917

3.1.6_التغيير الثالث (أواخر الخمسينات): أما حديثًا فوكت تغيرات بأقواس مع أعمدة من الرخام وهذا في كل من ساحة الرحبة بما فيها المحلات المجاورة.

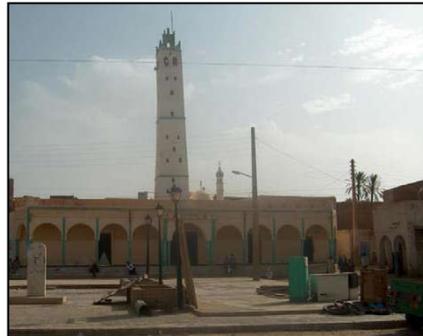
صورة رقم 52 المسجد العتيق الوضعية الحالية

4.1.6_التغيير الرابع (أواخر السبعينات و بداية الثمانينات): وهذا التجديد تم بعد الاستقلال في أواخر السبعينات وبداية الثمانينات (الوضعية الحالية) بأقواس وأعمدة إسمنتية ذات شكل حلزوني، وهذه الواجهة لا تعكس مكانة المسجد.

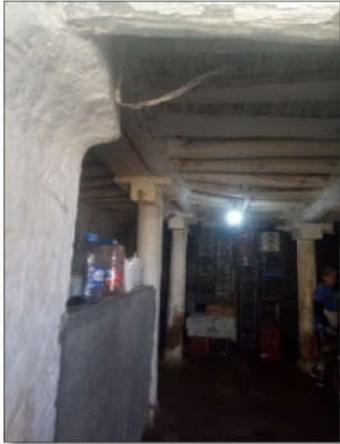
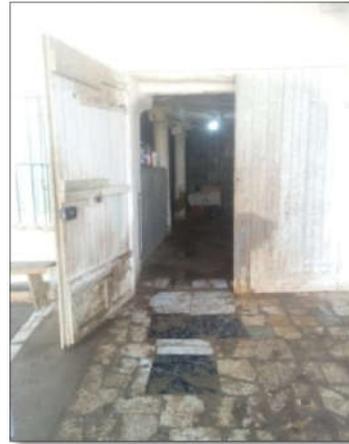
المحل 01 : شكله مستطيل ذو مساحة صغيرة بأبعاد (2.62*3.50)، ذو واجهة و باب واحد ذو دفتين موجه نحو الشمال، يستعمل للتخزين حالية .

صورة رقم 54 خارج المحل

صورة رقم 53 داخل المحل

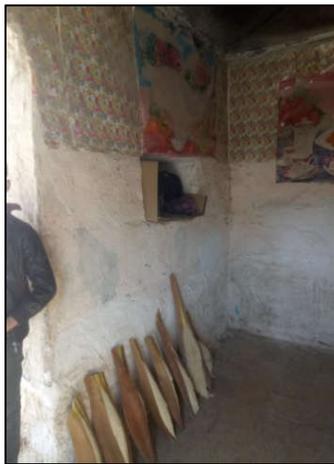
صورة رقم 56 خارج المحل

المحل 02 : شكله مربع ذو مساحة صغيرة بأبعاد (2.29*2.30)، ذو واجهة و باب واحد ذو دفتين موجه نحو الجنوب، يستعمل لبيع مشتقات النخيل.

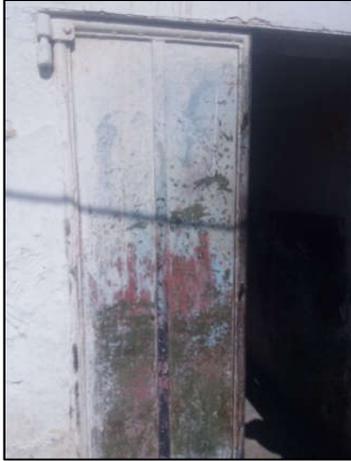
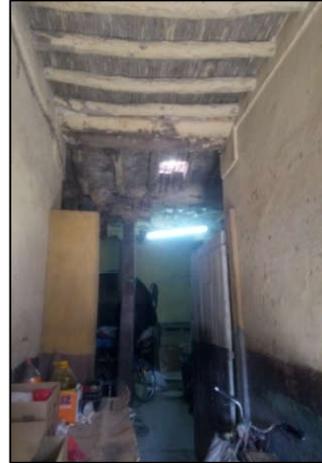
المحل 03: شكله شبه مستطيل بأبعاد (5.00*10.00)، ذو واجهة و باب واحد ذو دفتين موجه نحو الجنوب. وهو مكون من جزئين يستعمل للتخزين حالياً.

صورة رقم 58 داخل المحل

صورة رقم 57 داخل المحل

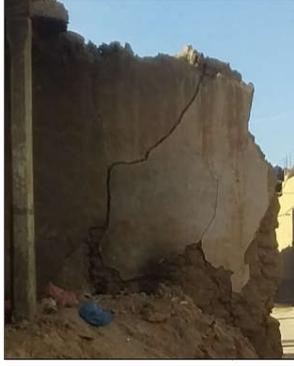
النظام الإنشائي الجدران الحاملة مع إضافة بعض الأعمدة أو الركائز في بعض الأحيان حيث ان :
الأعمدة والكمرات من جذوع النخيل.
الكتامة عبارة عن جريدة النخل و الطين.

صورة رقم 73 الجدران الحاملة

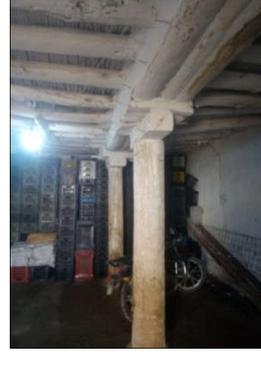
صورة رقم 72 النظام الإنشائي

كمرة_عمود

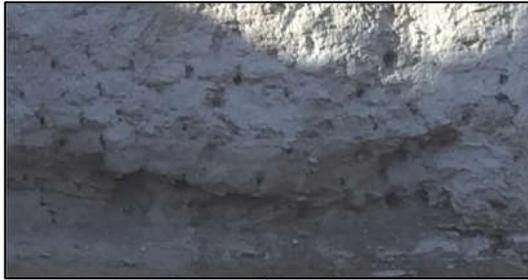
الطوب المدعم بالكلس: هي عبارة عن خليط من الطوب و الكلس مع إضافة المواد المساعدة للتماسك كالنتن.

صورة رقم 75 الطوب المدعم بالكلس

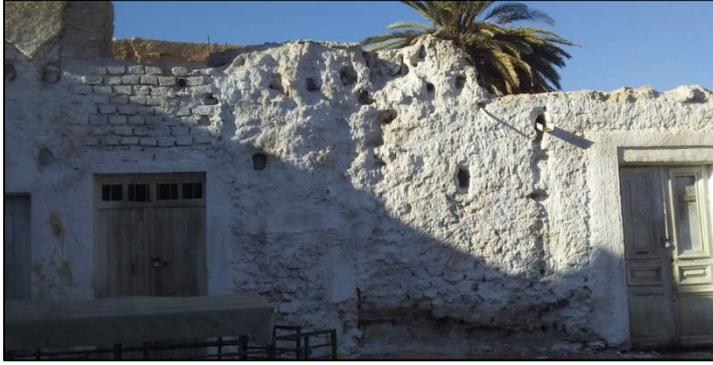
صورة رقم 77 منظر خارجي للجدران

2.9_الجدران: يتم بنائها بالطوب الطيني وظيفتها الفصل بين المجالات وكذلك توزيع الحمولات من السقف نحو الأساسات.

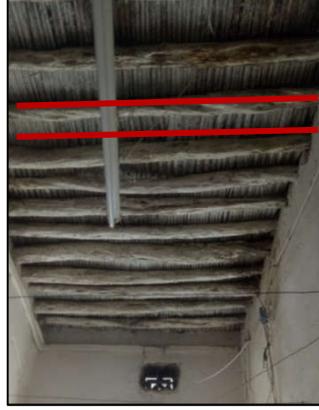
4.9_العوارض: عبارة عن جذوع النخيل قطر متوسط (15-22سم) توضع بالتجاور لنقل حمولات السقف نحو الكمرات و منها نحو الأعمدة ثم إلى الأرض.

صورة رقم 79 منظر للعوارض

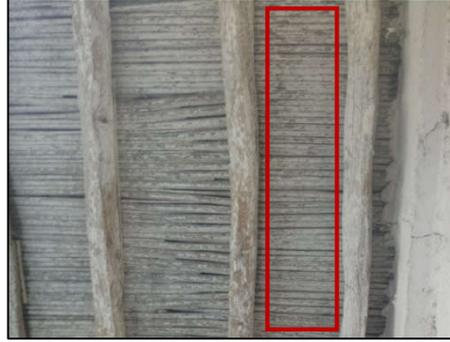
5.9_الكتامة: وتتمثل في جريد النخيل، و الطين وتكمن وظيفتها في حماية العناصر الداخلية من تسرب مياه الأمطار.

صورة رقم 80 منظر للكتامة

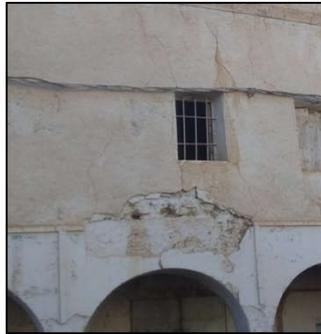
6.9_التلبيس: تم تلبيس الجدران بالطين مع طبقة ذات سمك صغير من الكلس.

صورة رقم 82 منظر للتلبيس الخارجي

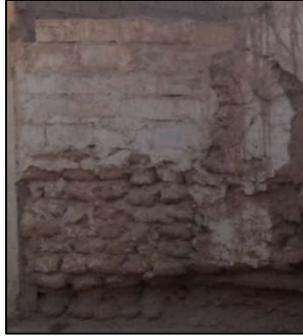
1.10_الجران: الجدران عي عنصر حامل ولهذا نجد سمكها يتراوح ما بين 45الى 50 سم ،تم بناء الجدران باستعمال الطوب ذات أبعاد 30*15*10 سم ، و إنشائها بتقنيات لزيادة المتانة وتقوية هيكله البنائية.

صورة رقم 83 شكل الجدران

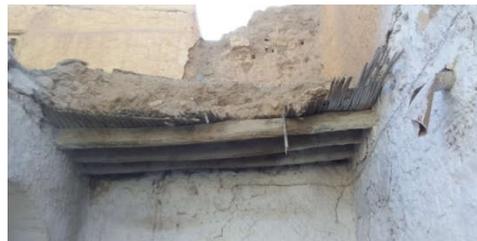
3.10_الأسقف:الأسقف عنصر من عناصر هيكل المحلات بنيت بمواد محلية من (جذوع النخيل ،التربة ، الجريد) بتقنيات محلية .

صورة رقم 87 شكل السقف

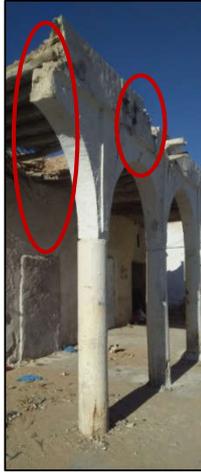
وصف المرض: من خلال الملاحظة وتحليل المبنى نجد أن الأقواس تعاني من تشققات على مستوى مفتاح القوس، ونجد كذلك السقف(العقود والقباب) تحتوي هي كذلك على تشققات مختلفة على حسب درجة التضرر.

✓ تراكم الأتربة في الجزء الرابط بين العقدتين أدت إلى زيادات الحمولات.

✓ ضعف مادة البناء وعدم قدرتها على حمل البناء.

✓ تعرضها للعوامل الطبيعية خاصة درجة الحرارة العالية بالإضافة إلى تحفن مياه الأمطار.

صورة رقم 92 سقوط اجزاء من الأقواس

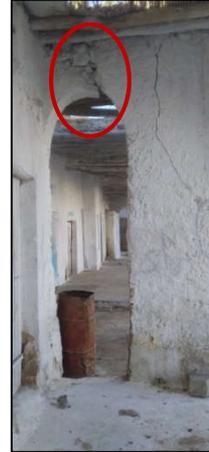
صورة رقم 91 التشققات على مستوى الأقواس

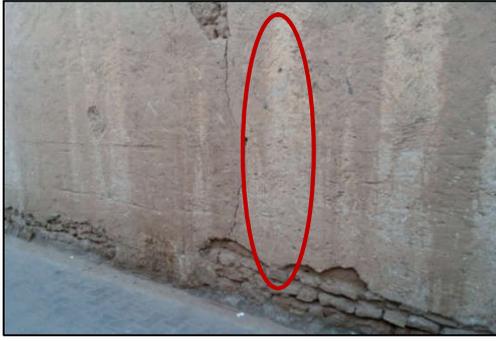
وصف المرض: من خلال ملاحظة وتحليل المبنى نجد أن هناك أنواع من التشققات، فمنها شقوق سطحية وأخرى عميقة، ومنها وسط الجدار وأخرى على أطراف الجدار.

✓ ضعف أساسات المبنى.

✓ هبوط الأرضية

صورة رقم 94 التشققات على مستوى الجدران

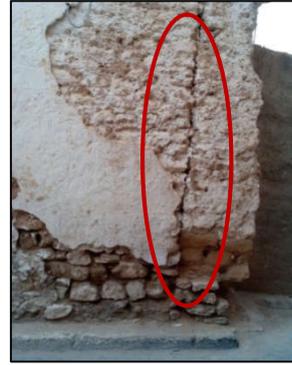
صورة رقم 93 التشققات على مستوى الجدران

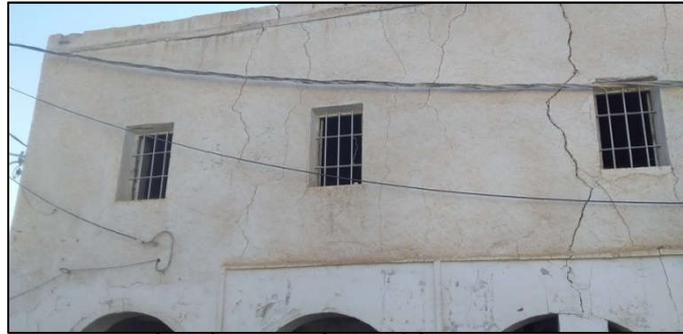
صورة رقم 94 التشققات على مستوى الواجهة

✓ ضعف مادة البناء بمرور الزمن وتعرضها لحمولات ناتجة عن سقف.

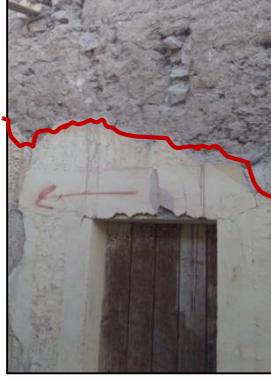
تآكل التلبيس على الجدران بسبب تشبع مادة التلبيس بالماء و الرطوبة و عدم مقاومتها و بالتالي يضعف تماسكها و يؤدي إلى انفصال التلبيس عن الجدار وتفتته و هذا يرجع إلى عدم وجود قنوات لسرف المياه ، و كذلك السقف الغير محمي.

صورة رقم 95 التشققات على مستوى الواجهة

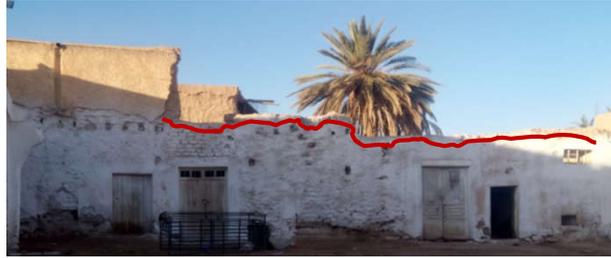
4.11_سقوط الجدران والأسقف:**1.4.11_الجدران: سقوط أجزاء من ارتفاع الجدران**

✓ بسبب سوء الانجاز ، الإهمال.

✓ عدم وجود تصريف لمياه الأمطار في السقف ليمنع التسرب إلى الشقوق الفاصلة في الجدار هذا ما أدى إلى ضعف السقف و الجدار وسقوطهما.

صورة رقم 96 سقوط اجزاء من الجدران

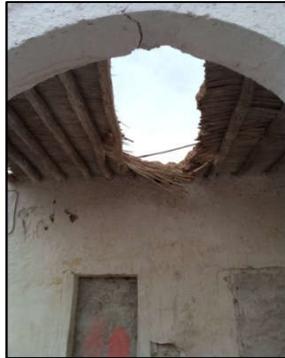
2.4.11_الأسقف:سقوط أجزاء من السقف. أسباب الظاهرة: قدم مواد البناء و تآكلها.

صورة رقم 97 سقوط اجزاء من السقف

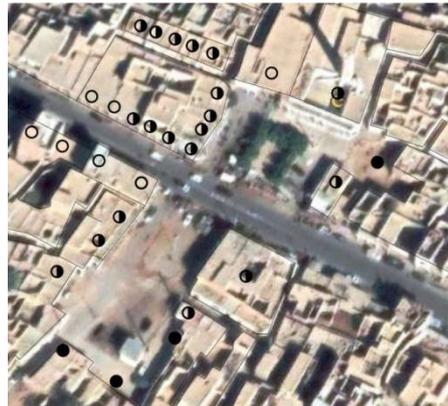
بنايات مهدامة ●

بنايات رديئة ◐

بنايات في حالة جيدة ○

صورة رقم 98 حالة الحفظ

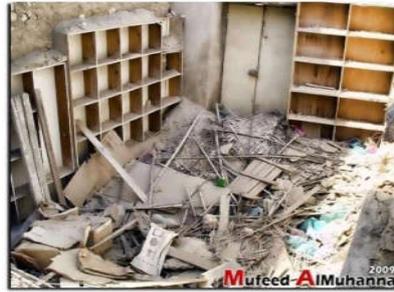
صورة رقم 118 سقوط محل في السوق

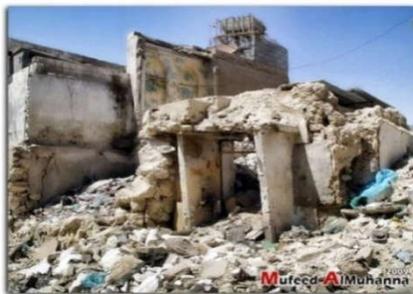
صورة رقم 120 تحطم أجزاء من السوق
المصدر: نفس مصدر الصورة 118

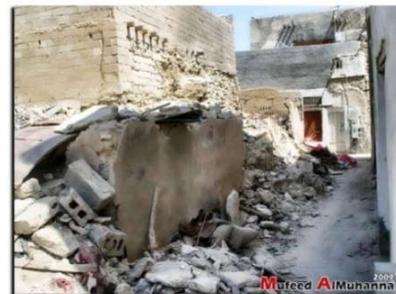
صورة رقم 119 تحطم اجزاء من السوق
المصدر: نفس مصدر الصورة 118

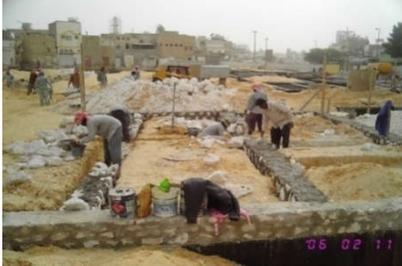
صورة رقم 122 إعادة بناء الأساسات بالحجارة واستعمال مونة الاسمنت

- ✓ إعادة استعمال الحجارة الموجودة في الموقع في عملية إعادة بناء السوق و لكن تم ربط الحجارة بمونة الاسمنت .
- ✓ إعادة بناء السوق على نفس الهيكل القديم للسوق.

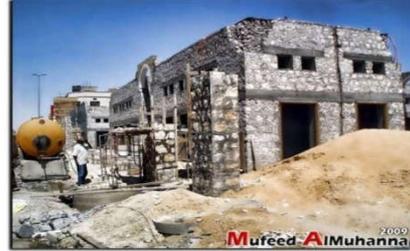
صورة رقم 121 طريقة بناء الجدران

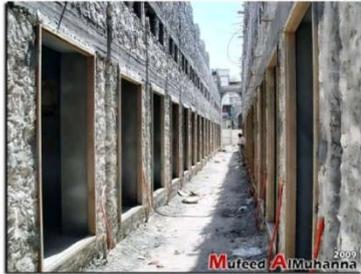
صورة رقم 124 اعادة بناء المحلات بنفس النمط المعماري لكن ادخال الاسمنت

- ✓ استعمال الاسمنت في عملية تلبيس الواجهات التي اعيد بنائها وفي اعادة بناء المحلات.
- ✓ استحداث بوابة جديدة رئيسية للسوق

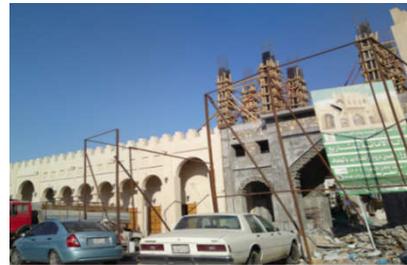
صورة رقم 123 استحداث بوابة جديدة للسوق مع اتباع النمط المعماري السائد في المنطقة

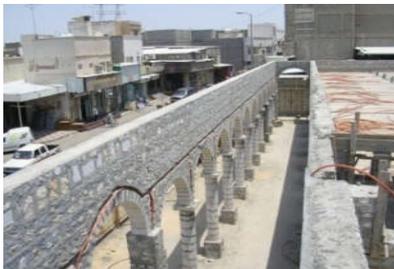
صورة رقم 126 اعادة بناء الواجهة الغربية للسوق مع استحداث عناصر معمارية جديدة و استعمال الاسمنت

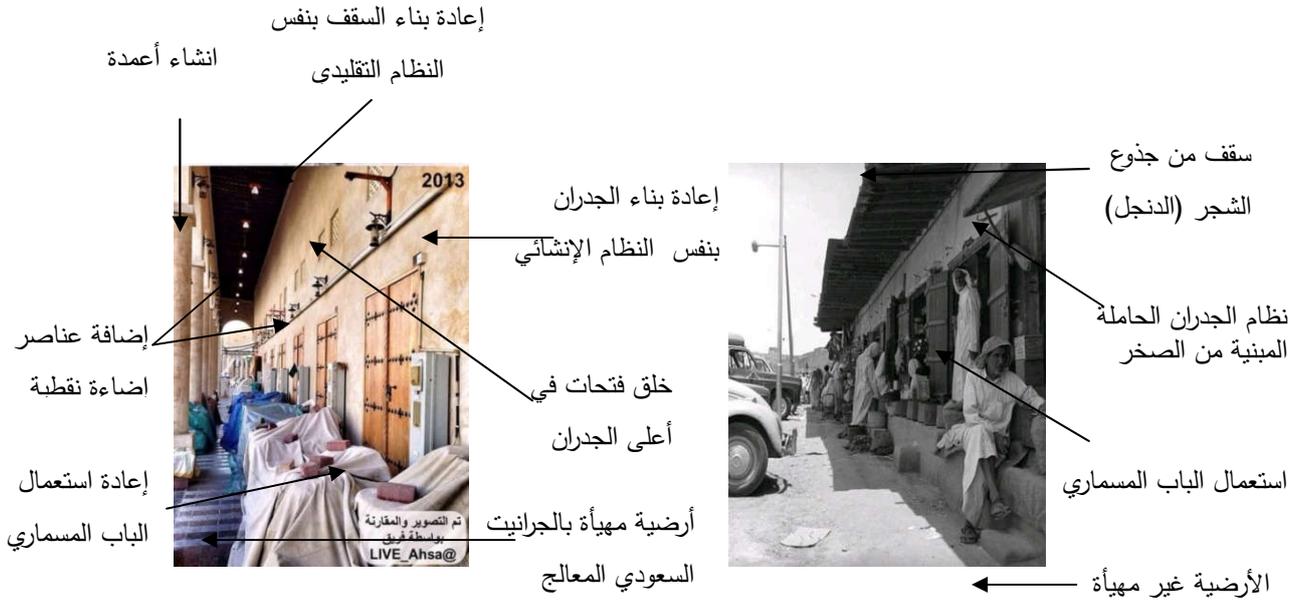
صورة رقم 128 أروقة سوق القيصرية سنة 2013 بعد الترميم

صورة رقم 127 أروقة سوق القيصرية سنة 1969 قبل الحريق

تمت تهيئة الأرضيات بحجر الغرانيت المعالج لإعطاء السوق هويته التقليدية كما انه تم إعادة بناء الجدران بنفس النظام الإنشائي المبنية بالصخر و استعمال جذوع شجر الذنجل في التسقيف بنفس الطريقة التقليدية التي استخدمت قديما، و قد استحدثت بعض الأعمدة في بعض واجهات السوق كما انه تم إعادة استعمال الباب المسماري الذي استعمل قديما في السوق وفي منطقة الاحساء بصفة عامة

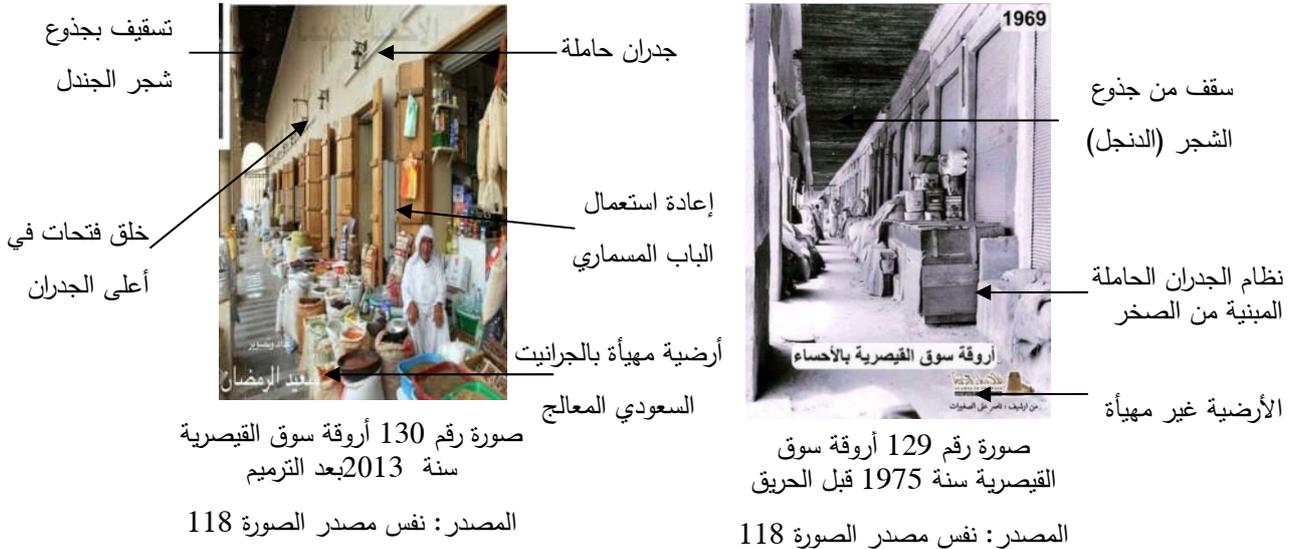
استعمال العقود
النصف دائرية
في الواجهة

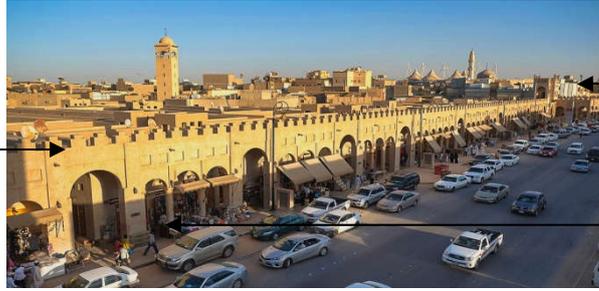
استحداث
عناصر معمارية
جديدة في أعلى
(العرائس المسننة
الشرفات)

إضافة البوابة
الرئيسية للسوق

إعادة استعمال
العقود النصف
دائرية

صورة رقم 132 الواجهة الغربية لسوق القيصرية سنة 2013 بعد الترميم

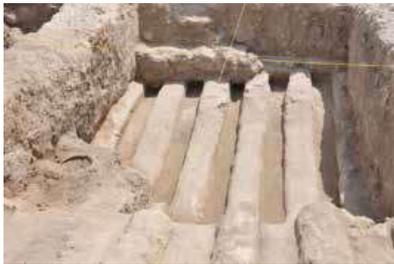
صورة رقم 134 توضح بقايا الدكاكين المهمة ويدخلها المدابس

لقد تمت أعمال التنقيب بواسطة فريق أثري بحريني قام في بداية الأمر بعمل مجسات اختباريه للتأكد من بقاء أساسات جدران الدكاكين المتهمة، وهذا ما أكدته نتائج التنقيب حيث أظهرت امتداد جدران الدكاكين المهمة حيث تم الاستفادة منها في أعمال إعادة البناء والترميم. كما أظهرت نتائج التنقيب وجود إعداد كبيرة من "المدابس" بداخل الدكاكين المهمة. فيما عُثر أيضا على العديد من الأدوات وقنينات شرب.

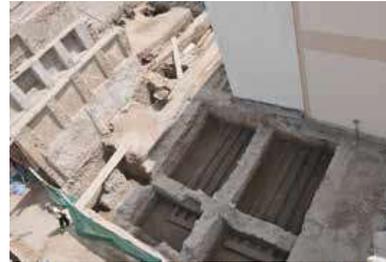
صورة رقم 133 توضح أحد المدابس التي تم العثور عليها أثناء التنقيب

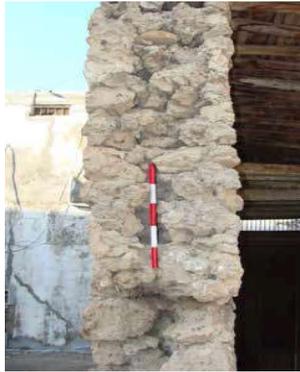
- الحجارة المستخدمة في أعمال البناء هي حجر بحري من النوعين المرجاني والفروشي.
 - المونة المستخدمة في ربط أحجار الجدران هي مونة جبسية خالصة.
 - طبقات الملاط تتكون أيضا من الجبس الخالص دون إضافات.
 - أما بالنسبة إلى الأخشاب؛ فالأخشاب المستخدمة في الأبواب هي من خشب الساج، فيما استخدم خشب الدنجل "المانجروف" والبامبو والمنغورور في الأسقف.
- أما الأسلوب المتبع في بناء الجدران فهي الجدران الحاملة والسميكة في النصف السفلي منه حيث يصل سمك الجدار إلى حوالي 90 سم، ويبنى هذا بصف الحجارة على جزئين أحدهما يمثل الواجهة الداخلية والآخر يمثل الواجهة الخارجية ، ويربط أجزاء الجدار من الداخل روابط خشبية ، توضع بجوار بعضها وتربط بالحبال، وتوضع بشكل أفقي على مسافات متباعدة بحوالي 120 سم، وتفتقر هذه الجدران إلى وجود النوافذ. والنصف العلوي من الجدار سمكه أقل، ويضم أعمدة مربعة الشكل وتشغل المساحات بينها بالحجارة.

صورة رقم 135 توضح مقطع لأحد الجدران
يبين أسلوب بناء جدران الدكاكين

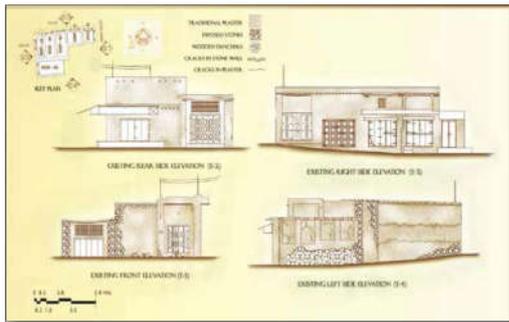
شكل رقم 32 يوضح مظاهر التلف على جدران الدكاكين

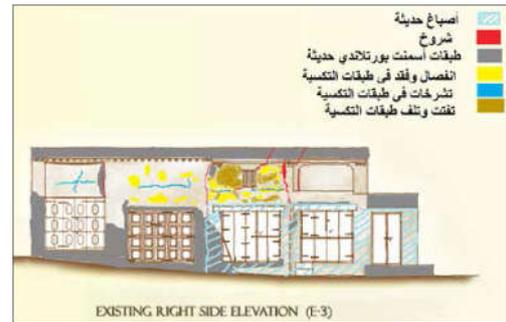
شكل رقم 31 يوضح مظاهر التلف على الواجهة الأمامية للدكاكين

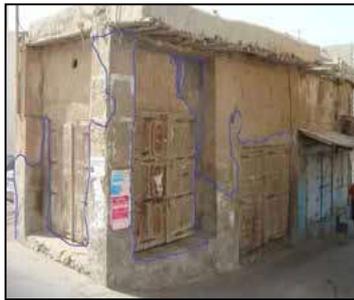
طبقات الإسمنت: منذ ظهور الإسمنت الحديث في الأسواق استخدم في جميع أعمال البناء الحديث وفي أعمال ترميم المباني ، وهكذا الحال بالنسبة إلى مجموعة الدكاكين بسوق المحرق التي غُطيت معظم أسطح جدرانها بالإسمنت الحديث. وقد كان أكثر استخداما في الأجزاء السفلية من الجدران، وفي ترميم الشروخ بداخل الدكاكين. وقد استخدم أيضا كمونة في ملء الفراغات الموجودة بين أحجار البناء. كما أن الإسمنت لا يسمح بتنفس الجدار وخروج الرطوبة منه، بالإضافة إلى أنه يؤدي إلى طمس العديد من الملامح والعناصر الزخرفية القديمة.

صورة رقم 136 توضح استخدام الإسمنت على واجهات الدكاكين

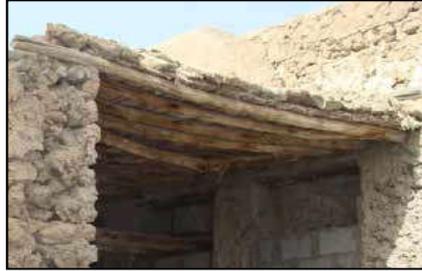
تساقط وفقد أجزاء من الجدران: تساقط الجزء السفلي من وسط الواجهة الجنوبية للجدار الجنوبي للدكان رقم 6، (حيث تظهر الفجوة بعرض 100 سم تقريبا وارتفاع 140 سم وبعمق 30 سم في

الجدار. وكذلك تساقط (أجزاء من الزاوية الشرقية لنفس الجدار، وبعض الأجزاء من نقطة الالتقاء بين الدكان رقم 3 ورقم 6.

صورة رقم 137 توضح تساقط أجزاء من السطح الخارجي لجدار أحد الدكاكين

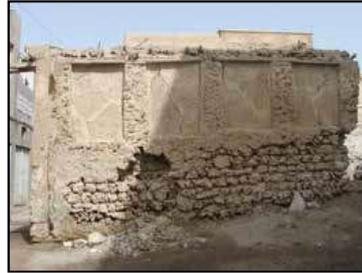
فقدان المونة بين أحجار الجدران: ظاهرة تساقط المونة الرابطة بين أحجار البناء في الجدران منتشرة بشكل كبير في أسطح جدران الدكاكين الداخلية والخارجية. وقد نتجت هذه الظاهرة عن ارتفاع الرطوبة والأملاح في الجدران وبالتالي ضعف وتفتت وفقد المونة وطبقات الملاط .

صورة رقم 138 توضح مظهر أحد الجدران وقد فقدت المونة بشكل كبير من أجزائه السفلية

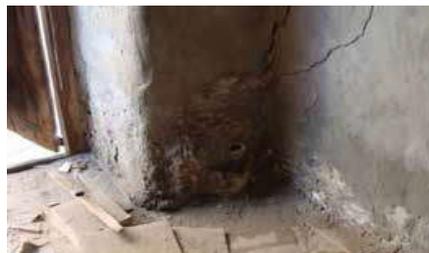
الرطوبة والأملاح: تتواجد مجموعة الدكاكين على حافة منحدر طبيعي، ومنخفضة عن مستوى الطريق بحوالي 60 سم، مما يجعل أجزاء منها معرضة لتجمع مياه الأمطار عند أسفل جدرانها وبالتالي ارتفاعها بواسطة الخاصية الشعرية إلى الجدران واتجاهها نحو الأعلى.

صورة رقم 139 توضح مستوى ارتفاع الرطوبة في الجدران

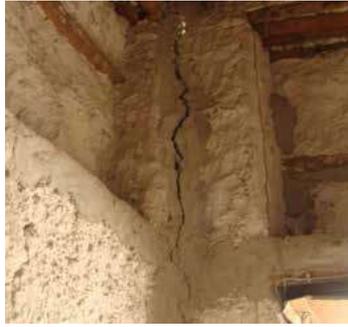
- شروخ في الجدار: لوحظ تواجد هذه الشروخ في وسط الجدران أو عند الزوايا وجميعها في اتجاه رأسي، يُلاحظ تواجدها في الجدران الجنوبية. وأما الشروخ الموجودة في الزوايا فتتواجد في الجدران الغربية من الدكاكين؛ وجميع هذه الشروخ نتيجة انخفاض مستوى سطح الأرض عن سطح الطريق.

صورة رقم 140 توضح مظهر احد الشروخ الرأسية النافذة في زوايا احد الدكاكين

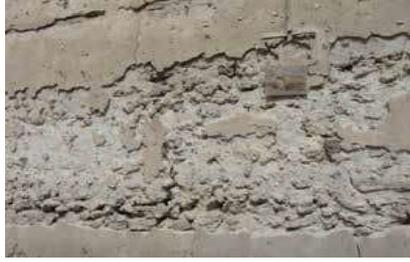
تلف وتساقط طبقات الملاط: تغطي جميع أسطح الجدران الخارجية والداخلية للدكاكين طبقات ملاط قديمة يتراوح سمكها بين 6 ملم إلى 12 ملم. وذلك نتيجة تعرضه للظروف الخارجية من تغير في درجات الحرارة والرطوبة والرياح التي تؤدي إلى انكماش وتمدد طبقات الملاط وإذابة وإعادة تبلور الأملاح وتختلف مظاهر التلف فيها :

صورة رقم 141 توضح تساقط طبقات الملاط لأحد الجدران

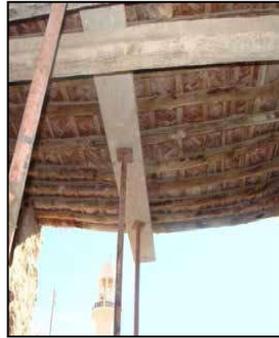
5.2.4_ التدعيمات الانشائية الطارئة: لقد قام الفريق بإجراء تدعيم للأسقف وبالخصوص سقف

الدكان رقم 6 والذي كان معرضا للسقوط، كما تم تدعيم أحد الجدران حيث كان به انتفاخ وتساقط لبعض الحجارة في الجزء السفلي منه. كما تم تدعيم فتحات الأبواب بإطارات خشبية عندما تم إزالة الأبواب لإصلاحها وعلاجها في ورشة العمل.

صورة رقم 142 توضح عملية تدعيم لجدار خلفي لأحد الدكاكين

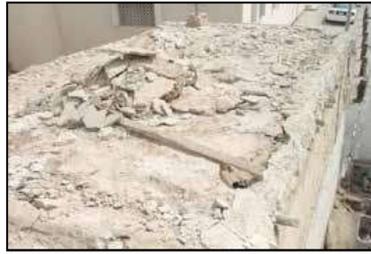
تفكيكه بالكامل وعلاج العوارض الخشبية السليمة، ومن ثم تمت إعادة تركيب العوارض من جديد مع إضافة عوارض جديدة. وقد تم إعطاء السقف وظيفة جمالية غير انشائية حيث يتم تغطية السقف من الأعلى بسقف حديث يرتكز على أعمدة معدنية مثبتة بالأرض دون المساس بالجدران الأصلية.

صورة رقم 144 توضح عملية إزالة الطبقات المضافة أعلى سطح الأسقف لتخفيف الوزن

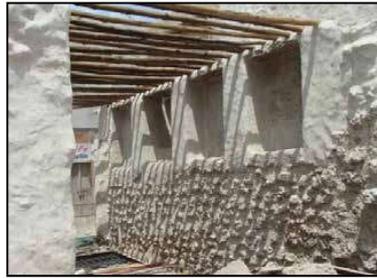
صورة رقم 145 توضح صف العوارض الخشبية بعد العلاج في الدكان

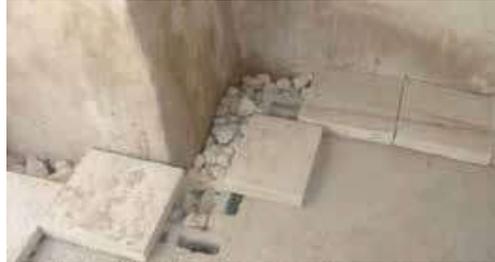
- ✓ تكسير الأرضيات الإسمنتية للدكاكين والتي كانت تمنع نفاذ وتبخر الرطوبة من الأرض
- ✓ حفر خندق أو حول الجدران من الداخل ؛ ليسمح للرطوبة بالتبخر عند أسفل الجدار .
- ✓ ملء الخندق بالحصى ومن ثم تغطيته ببلاطات من الجير مع الحرص على وجود حفر مستطيلة الشكل في الجدار متصلة بالخندق بداخل الجدار لتسمح للرطوبة بالخروج .

صورة رقم 146 توضح الخندق عند أسفل الجدران بداخل الدكاكين بعد ملئه بالحصى

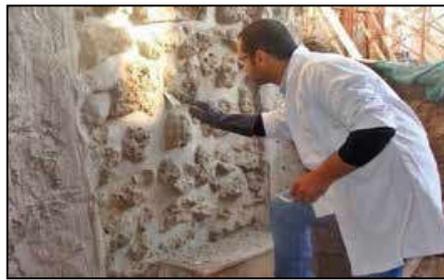
- ✓ تنظيف الفراغات بين الحجارة في الجدار من الأتربة والعوالق.
- ✓ تنديء الفراغات بالماء المقطر.
- ✓ تجهيز مونة تتكون من (2 جبس - 1 جير - 1/2 رمل) مع استخدام أقل كمية ممكنة من الماء.
- ✓ وضع المونة بين الحجارة باليد، و يتم الضغط عند وضع المونة لضمان دخولها بين الحجارة.
- ✓ تم تغطية السطح بطبقة من الخيش الرطب بعد الانتهاء من العمل؛ لضمان عدم تبخر الماء .

صورة رقم 147 توضح عملية تنظيف الفراغات

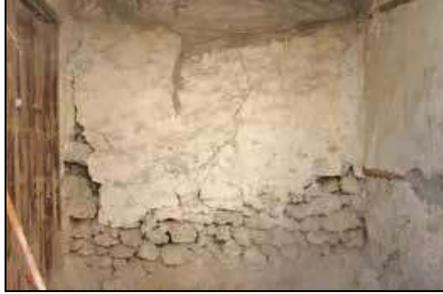
- ✓ فك السطح المنتفخ والمنتشر بحذر شديد.
- ✓ تنظيف الجدار من الأتربة والحجارة الصغيرة المتساقطة.

- ✓ بعد تنديية الجدار بالماء تم تقوية الجزء الداخلي من الجدار بالمونة بتطبيق أسلوب التلطيح .
- ✓ بعد جفاف المونة تم البدء بإعادة بناء الجدار بنفس المواد القديمة من أحجار بحرية ومونة.
- ✓ بعد استكمال إعادة البناء كُسييت الحجارة بطبقة ملاط من (2 جير - 1 جبس - 1 رمل).

صورة رقم 148 توضح مظهر الجدار الجنوبي من الداخل بعد علاجه من الانتفاخ

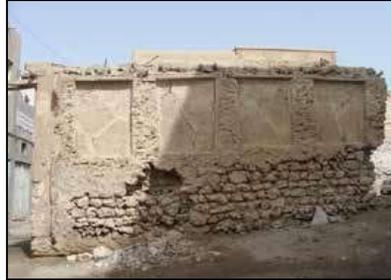
- ✓ تنظيف الجدار من الأتربة والحجارة الصغيرة المتساقطة.
- ✓ تنديية الجدار بالماء ثم إعادة صف الحجارة المتساقطة بالمونة ، مع وضع عوارض خشبية صغيرة بشكل عمودي بداخل الجدار لربط سطحي الجدار ببعضهما.

صورة رقم 149 توضح مظهر الجدار الجنوبي بعد عملية إعادة بناء الجزء المفقود

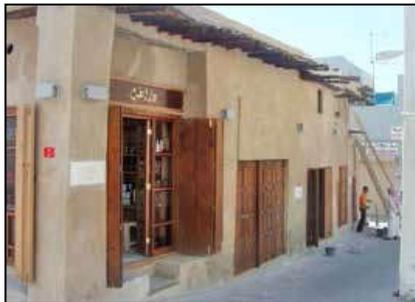
صورة رقم 151 توضح الواجهة الأمامية لدكاكين سيادي بعد الترميم

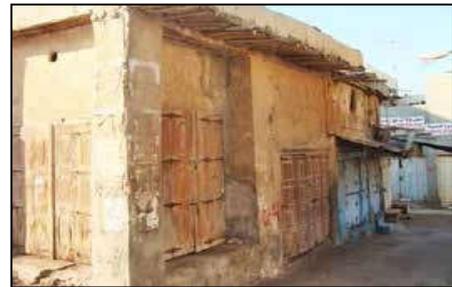
صورة رقم 150 : توضح الواجهة الأمامية لدكاكين سيادي قبل الترميم

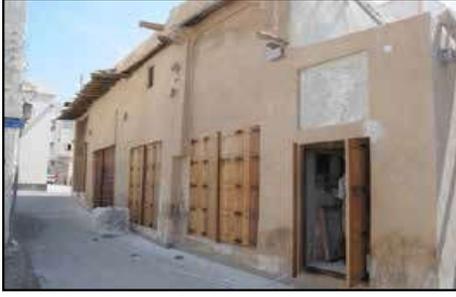
صورة رقم 153 توضح الواجهة الأمامية للدكاكين بعد الترميم

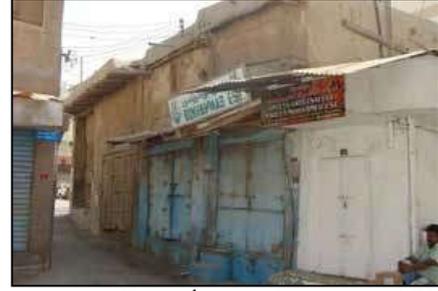
صورة رقم 152 : توضح الواجهة الأمامية للدكاكين قبل الترميم 133

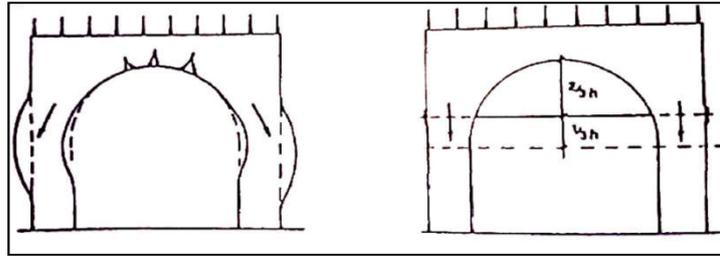
شكل رقم 37 : رسم توضيحي لطريقة عمل تقنية عنصر الشد المعدني

- ✓ شد الأقواس من خلال إضافة عناصر الشد المعدني .
- ✓ صيانة للسطح وذلك بنزع التربة المتراكمة ما بين العقود .
- ✓ معالجة التشققات بنفس مواد البناء .
- ✓ إزالة الأجزاء الإضافية التي كانت السبب في التشققات.
