## IV-2 تحليل الوضعية الحالية للمساحات الخضراء العامة في مدينة المغير :

من اجل تشخيص الوضعية الحالية للمساحات الخضراء بمدينة المغير ( الحدائق العمومية + تشجير الشوارع ) تم القيام بدراسة عامة لها عن طريق البحث الميداني الذي مس كل قطاعات المدينة اضافة الى التحقيق العمومي والمتمثل في اللقاءات مع المسؤولين وذوي الخبرة في المجال إضافة إلى الاستمارة الاستبائية .

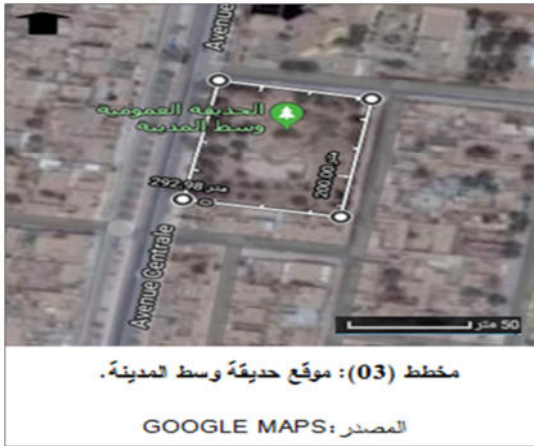
❖ الموقع: تقع بمركز المدينة ضمن القطاع رقم 07 تتربع على مساحة 5031.60 م<sup>2</sup>، يحدها من الشمال مقر الدائرة؛ ومن الشرق سكنات فردية موجودة ومن الغرب الشارع الرئيسي لمركز المدينة، ومن الجنوب سكنات فردية موجودة.

❖ الحالة: متوسطة

- رغم موقع الحديقة المميز ( مركز المدينة) الا انها تعاني مجموعة من المشاكل نذكر منها:
- انعدام الصيانة الذي نجم عنه تدهور حالة الغطاء النباتي ونمو الاعشاب الضارة بها وقلة النظافة.
- افتقار الحديقة للانارة المومية واماكن رمي النفايات .
- نقص اماكن الراحة والجلوس وما وجد منها فهو في حالة رديئة.
- انعدام اماكن الظل والتبليط بالحديقة .
- انعدام التجهيزات والمرافق الخدماتية.

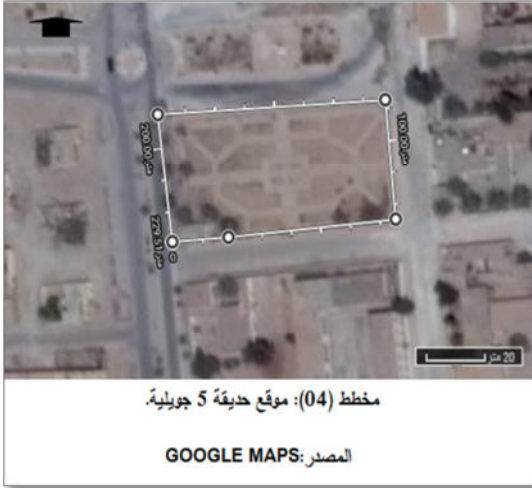
❖ الموقع: تقع جنوب شرق المدينة؛ ضمن القطاع رقم 14 يحدها من الشمال ملعب ( ماتيكو) ومن الشرق مقر البلدية سابقا ومن الغرب الطريق البلدي نحو انسيغة ومن الجنوب اكمامية .

❖ الحالة: متوسطة

- ❖ **مشاكل ونقائص الحديقة:** تعاني هذه الحديقة جملة من العيوب جعل من مظهرها غير لائق بالحديقة نذكر منها:
  - تدهور حالة الحديقة و انعدام الامن بها .
  - عدم توفر مختلف التجهيزات والمرافق الضرورية بالحديقة.
  - عدم وجود اماكن الراحة واللعب واماكن الظل.
  - خلو الحديقة من النباتات وتدهور حالة العدد القليل الموجود منها.
  - انعدام الصيانة وعدم توفر مصادر المياه واماكن رمي القمامة .
  - التبليط الموجود بالحديقة في حالة سيئة وانعدام النظافة .
  - ابواب الحديقة متدهورة ولا تليق بالحديقة.

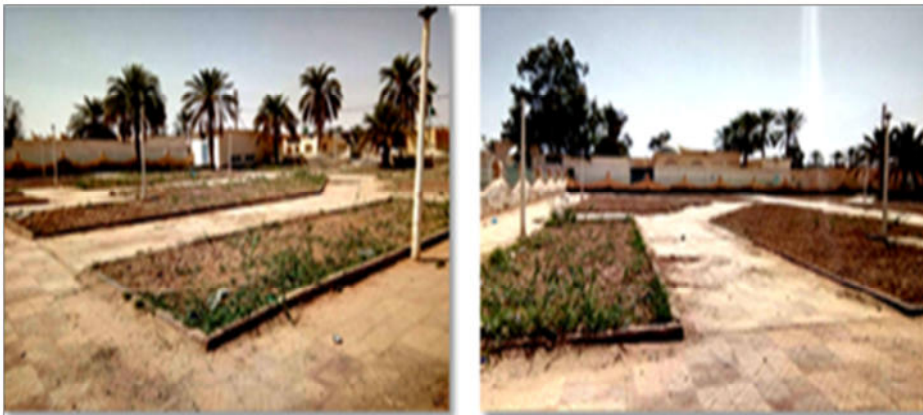
صورة (66) : التشكيلة النباتية بحديقة 5 جويلية.

❖ التشكيلة النباتية: تحتوي الحديقة على مجموعة من اشجار النخيل فقط وبعض الاعشاب .

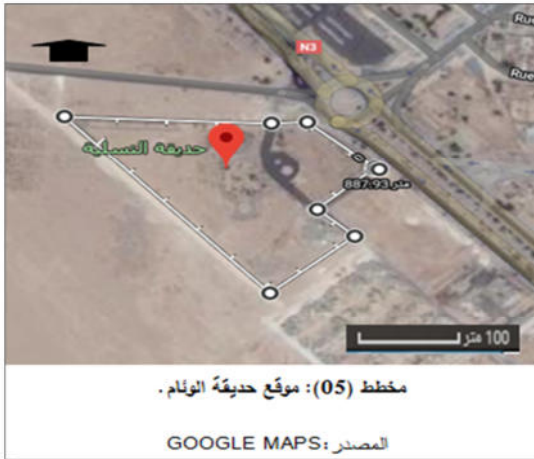
❖ **الحالة:** مندهورة وغير مستغلة

- افتقار الحديقة الى نظام هندسي معين .
- كثرة النفايات والقاذورات بالحديقة.
- انعدام التجهيزات والمرافق الخدماتية الضرورية.
- النمو العشوائي للاعشاب والنباتات وانعدام الصيانة.
- عدم وجود الانارة العمومية واماكن رمي القمامة.
- الباب الخلفي للحديقة في حالة متدهورة مما ادى الى انعدام الامن.

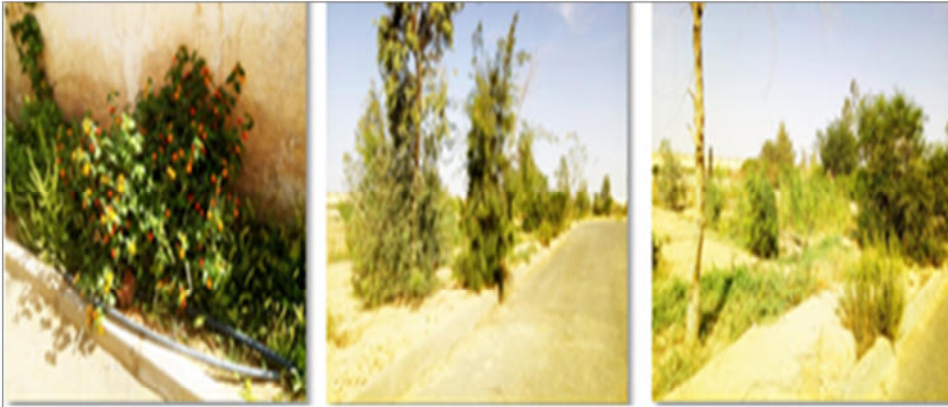
صورة (68) : التشكيلة النباتية بحديقة الونام.

❖ **التشكيلة النباتية:** تحتوي الحديقة على مجموعة من اشجار النخيل الذي يساهم في حماية التربة

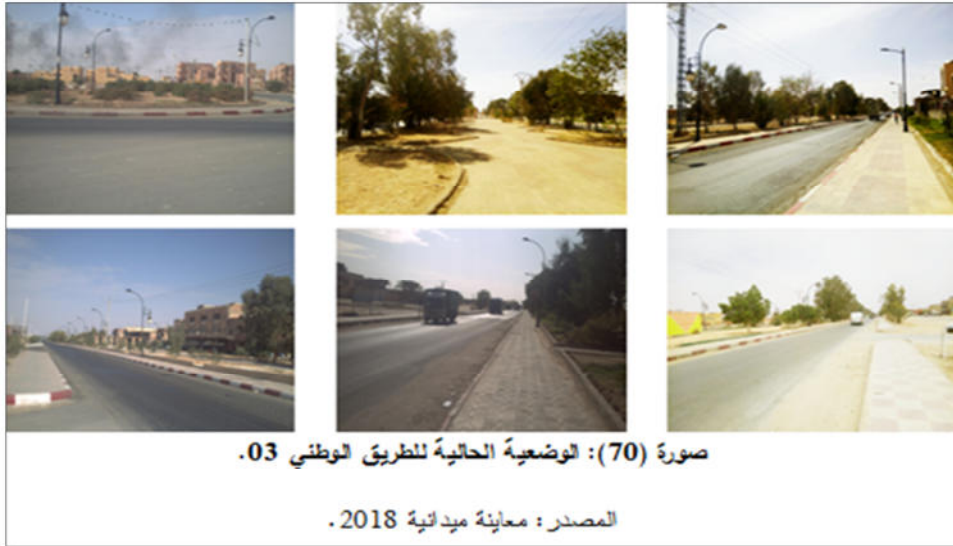
❖ الحالة: يمتاز الطريق بحالة جيدة كونه يحظى بصيانة دائمة من طرف مصالح البلدية والصيانة المنتظمة للأشجار من طرف اعوان مديرية الغابات وحاليا يتم اعادة تهيئة محاور الدوران الموجودة على مستواه.

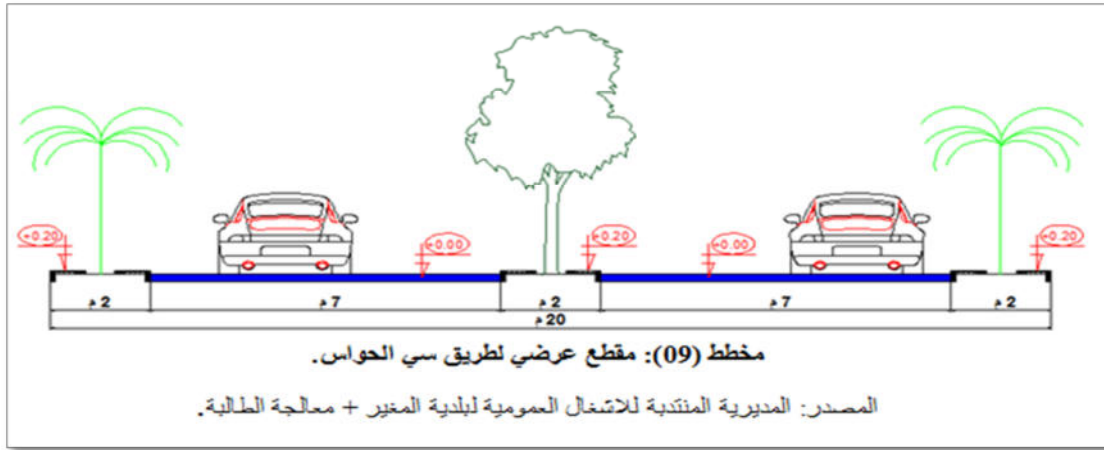
❖ **الحالة:** الطريق في حالة متدهورة ويحتاج الى صيانة.
