بعد التقديم العام لمدينة الوادي ولحي 750 مسكن في الفصل السابق، سنقوم في هذا الفصل بتحليل منطقة الدراسة التي ستتركز عليها دراستنا، سيتم كذلك في هذا الفصل تحديد الخصائص المعمارية والعمرانية المعتمدة وصولاً إلى مجموعة من النتائج والتوصيات الخاصة بالحي وتوصيات عامة لتخطيط الأحياء السكنية المستقبلية.

1. تحليل نتائج الدراسة الميدانية لحي 750 مسكن:

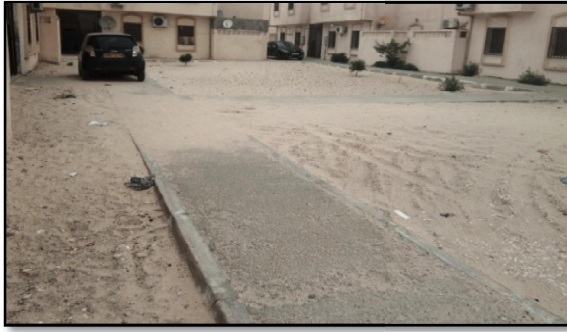
الصورة رقم(15): ممرات المشاة في حالة جيدة. الصورة رقم(16): ركن السيارات فوق الأرصفة.

- ✓ كل ممرات التجمع تفتقر للتضليل وحتى التشجير رغم أن الأرصفة لها عرض يسمح بالتشجير والمنطقة معروفة بدرجات الحرارة المرتفعة.
- ✓ من خلال المعاينة الميدانية وجدنا أن كل الممرات لا تراعي لأهمية ذوي الاحتياجات الخاصة في الحركة داخل التجمع.
- ✓ اغلب ممرات المشاة تعاني من كثرة الأتربة داخل مساراتها وعلى حوافها.
- ✓ اغلب ممرات المشاة أصبحت محجوز فيها السيارات أنظر الصورة رقم(15).

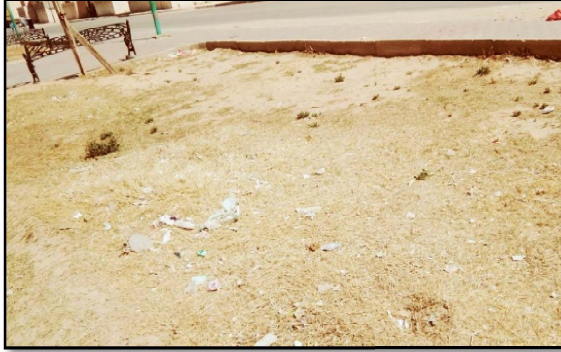
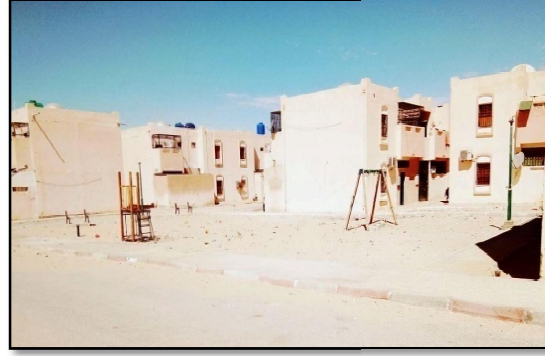
إلا انه هناك ساحة خضراء عمومية في الحي المجاور حي 8 ماي وهي تعتبر وجهة معظم سكان التجمع إليها حسب نتائج الاستبيان، وحسب مخطط التهيئة فان هناك ساحة كبيرة مبرمجة لانجاز في التجمع.
الصورة رقم(17): ساحة لعب الترفيه. الصورة رقم(18): ساحات الخضراء والتقاء.

من خلال المعاينة الميدانية ونتائج الاستمارة نلاحظ أن هناك غياب تام لتهيئة المساحات الخضراء وساحات لعب الأطفال والفراغات العامة، وذلك لعدم اهتمام الجهات المعنية بهذا الجانب، رغم توفر الأماكن المخصصة لها حسب المخطط، إلا أنها لا تلبى أغلبية رضا السكان المستجوبين بنسبة 87%، وهذا يعود حسب المسؤولين إلى نقص الغلاف المالي لتجسيد المساحات الخضراء ومتابعتها. في حين تلبية رضا أقلية كبيرة من السكان المستجوبين بنسبة 13%.

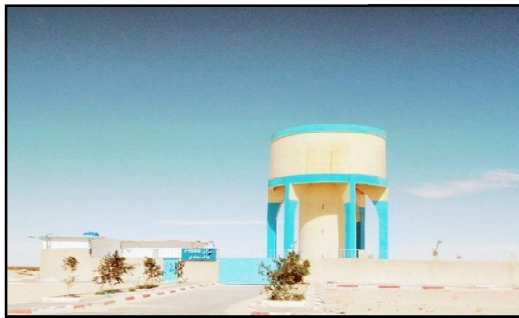
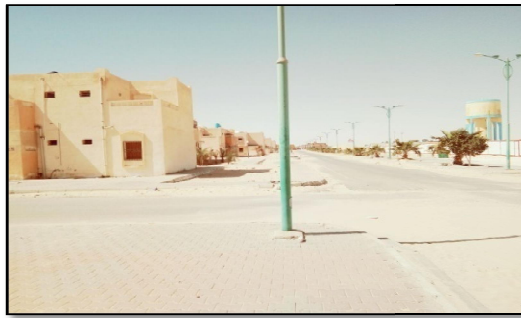
الصورة رقم(21): خزاني مائي.

شبكة المياه الصالحة لمشرب تغطي كافة أنحاء التجمع. وذلك بوجود خزان مائي بسعة 1500 م³ شمال الطريق الرئيسي للتجمع.

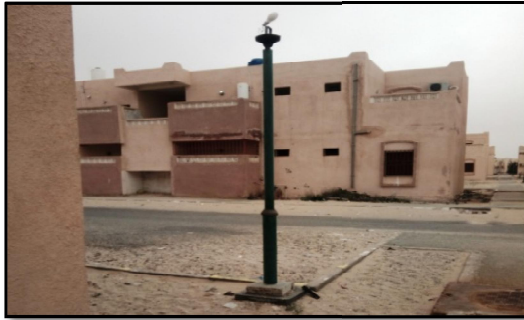
الصورة رقم(22): توفر الإنارة العمومية. الصورة رقم(23): حالة تعطل وتلف الإنارة.

كشفت التحقيق الميداني عن تغطية شاملة و بنسبة 100% لكل أنحاء التجمع، حيث أننا نسجل تعطل وتلف في بعض الأعمدة الإنارة العمومية داخل الوحدات السكنية.

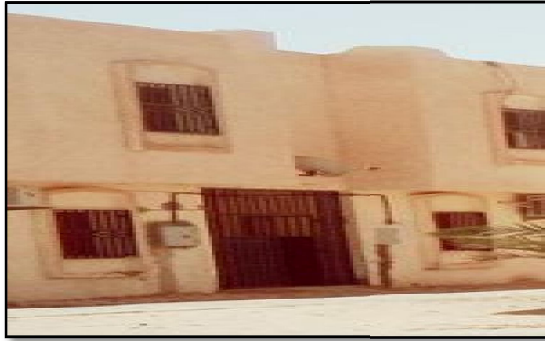
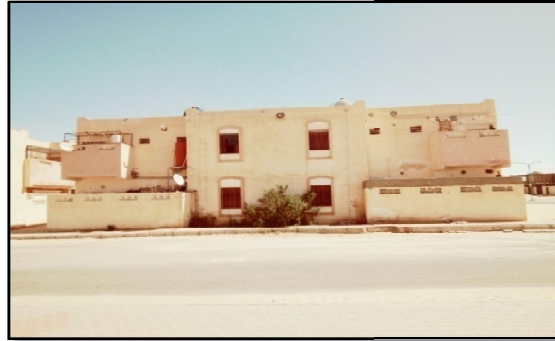
الصورة رقم(26): الواجهة الخلفية للمساكن. الصورة رقم(27): الواجهة الأمامية للمساكن.

بعد المعاينة الميدانية للتجمع ونتائج الاستمارة الاستبائية وجدنا أن أغلبية السكنات في حالة جيدة ولا تعاني من أي مشاكل وتمثل نسبة 75% من المساكن. فيم تصل نسبة السكنات التي تعاني من بعض المشاكل إلى 25% من إجمالي السكنات.

- ✓ مساكن تعاني من تشققات للجدران.
- ✓ مساكن تعاني من مشاكل أخرى كانتشار البعوض داخل المساكن وغيرها.
- ✓ مساكن تعاني من تسرب مياه الصرف من الأسقف.
