Mémoire de Master

Spécialité : Voies et Ouvrages d'Arts

**Réhabilitation d'un ouvrage d'art
Sur oued Djeddi-Ouled Djellal
RN46A-PK 76+400**

Année universitaire : 2019 - 2020

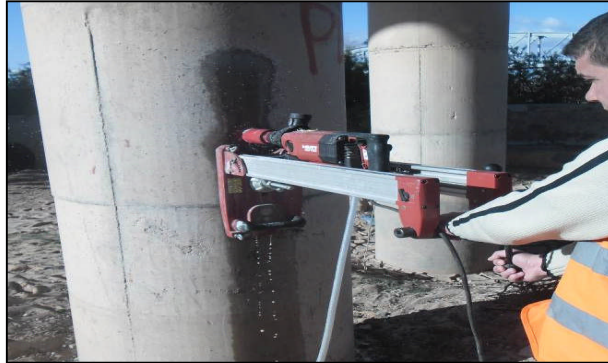
Carotte N°	Élément d'ouvrage	Carotte		Armatures		Photo
		Diamètre dm (mm)	Longueur min/max (mm)	Diamètre (mm)	Position	
01	Culée 1	100	70x100	16x14	Vertical enrobage 3,5cm	
<i>Remarque :</i> Le béton montre un manque en vibration au niveau des armatures, texture grenu et d'un serrage acceptable

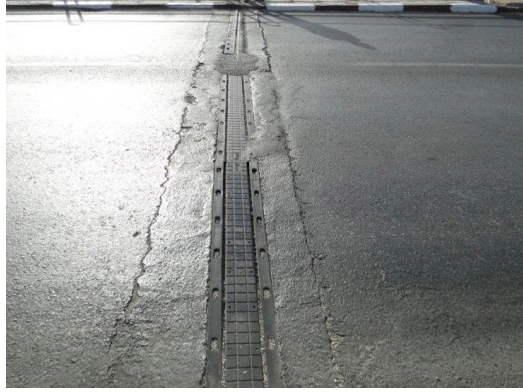
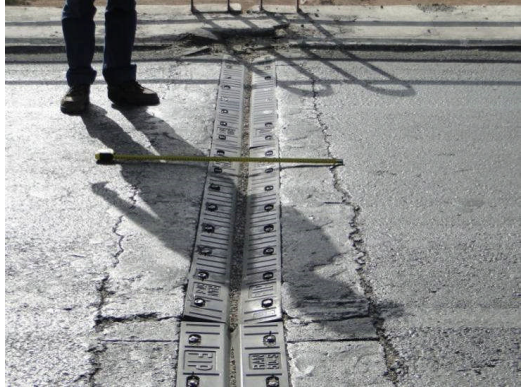
<p>Joint de chaussée – Culée E2 – Sud. Le joint du côté Ouest est du type Alga et le joint du côté Est du type FIP. Un élément au milieu du joint a été remplacé par de l'enrobé. Le premier élément du joint à partir d'Ouest est libre.</p>	<p>Joint de chaussée - Pile P9 – Côté Est. Détail du décalage relatif en élévation entre les éléments constitutifs du joint. Ça doit être provoqué par une ouverture excessive entre les lèvres du tablier qui ont été réparés d'une façon déficiente.</p>

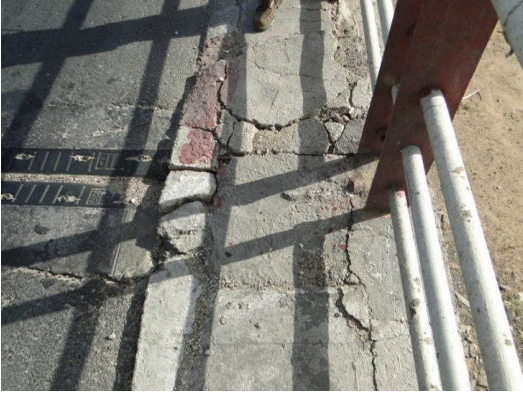
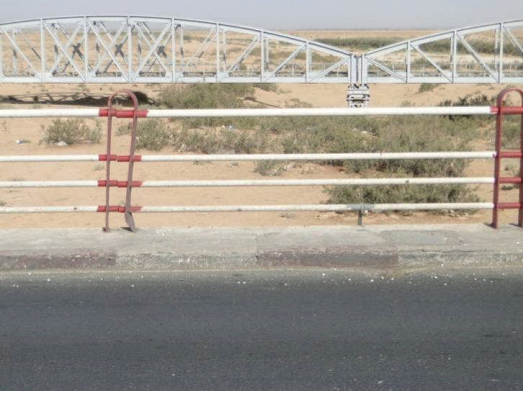
<p>Trottoir Est - Pile P8. Dégradation des dallettes au droit du joint du tablier. Les armatures du trottoir sont continués, ce qui a causé les désordres sur celui-ci, suite aux mouvements du tablier.</p>	<p>Garde-corps Est, entre P8 e P9. Le support du garde-corps est déformé suite au choc d'un véhicule sur celui-ci.</p>

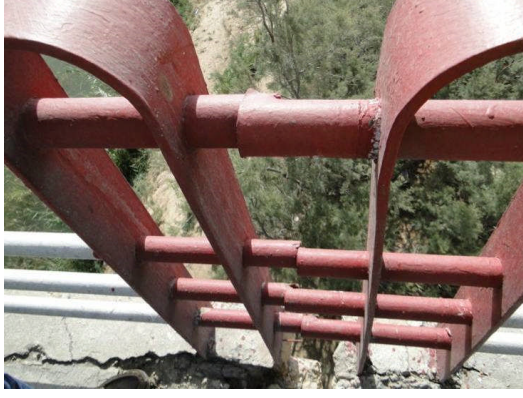
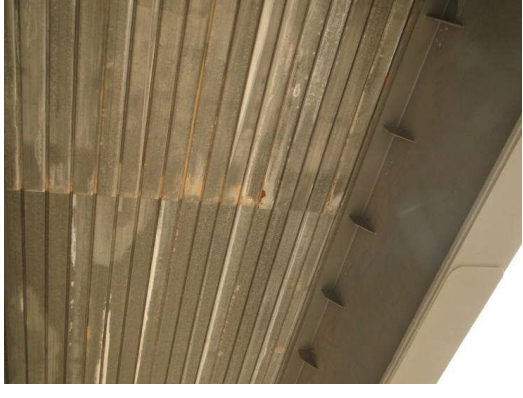
<p>Pile P7 – Garde-corps Est. Décalage (désaxement) horizontal des mains courantes et des sous courantes du garde-corps qui, avec les mouvements du tablier, peuvent endommager celui-ci</p>	<p>Travée 10 – Face inférieure du tablier – Côté Ouest. Corrosion de la face inférieure du coffrage perdu. Cette situation indique qu'il peut y avoir infiltration d'eau par le tablier.</p>

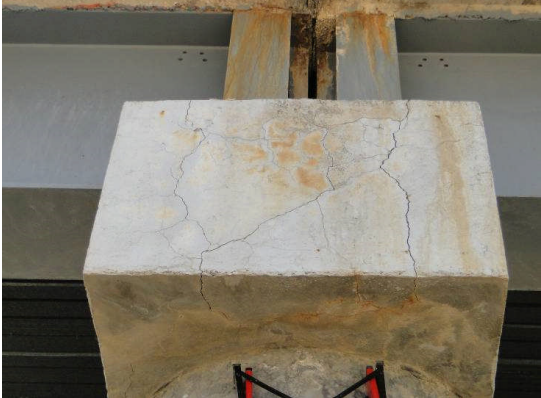
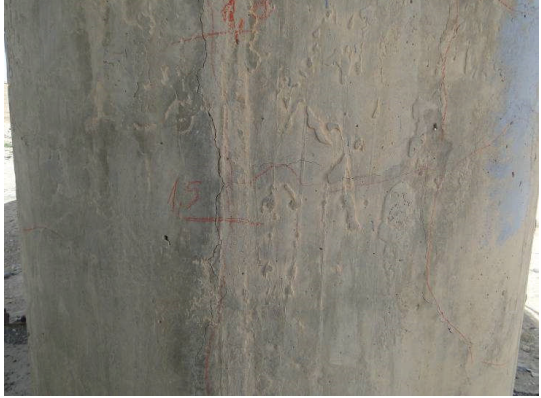
<p>Chevêtre. Fissuration en maille des parements du chevêtre. Zones sonnant le creux. Ces désordres doivent avoir pour origine une réaction de gonflement qui est déchaînée par l'écoulement d'eau sur le béton, provenant du joint de chaussée.</p>	<p>Pile Est. Fissuration en maille de la pile, avec fissures d'ouverture jusqu'à 1,5mm.</p>
<p>Pile 1</p>

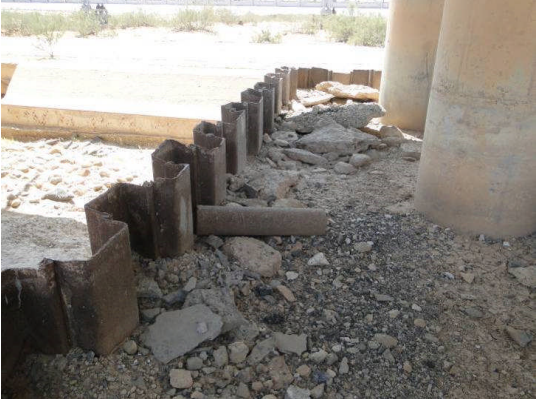
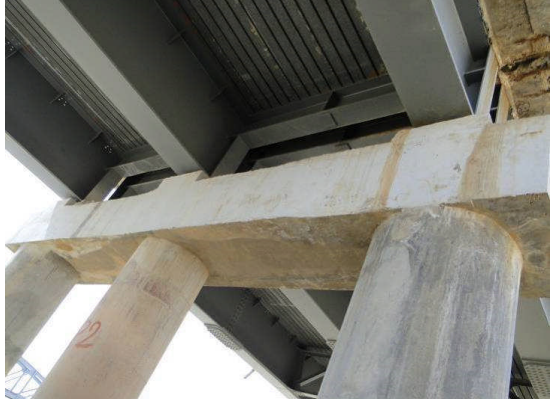
<p>Accumulation de débris sur la semelle.</p>	<p>Fissuration en maille des parements du chevron.</p>
<p>Pile 2</p>

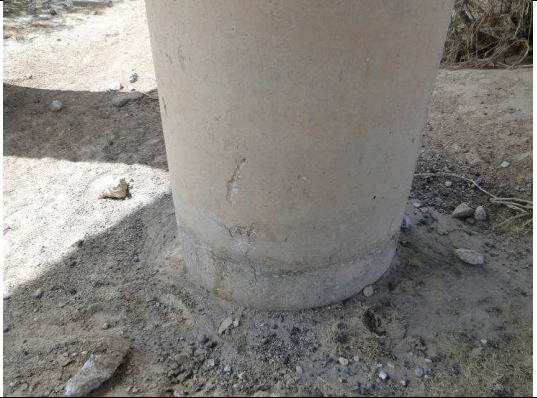
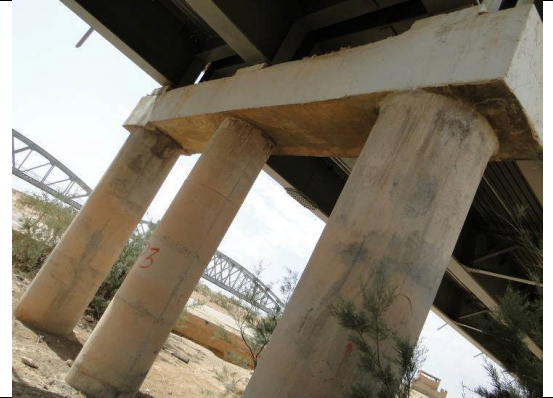
<p>Fût Central. Fissuration en maille de la base de la pile.</p>	<p>Vue du chevron. Fissuration en maille des parements du chevron</p>
<p>Pile 3</p>

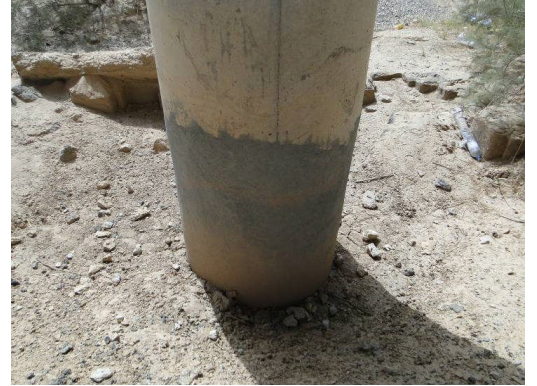
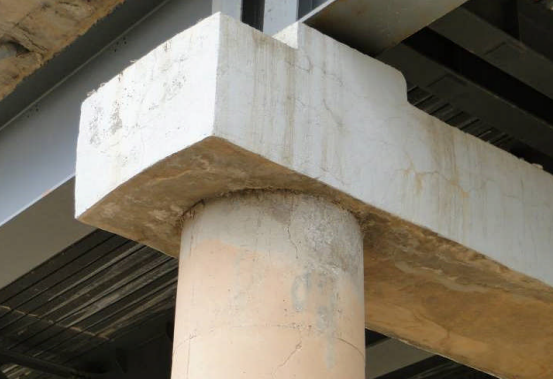
<p>Fissuration en maille de la zone qui a été réparée par un mortier de ciment.</p>	<p>Pile Ouest. Fissuration en maille de la zone supérieure de la pile. Celles-ci doivent avoir pour origine une réaction de gonflement interne.</p>

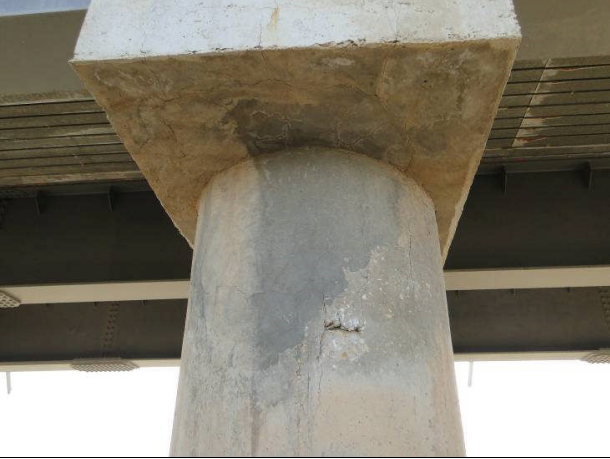
Pile 7

<p>Fissurations en maille de la pile qui doivent avoir pour origine une réaction de gonflement interne. L'enrobage des armatures est de 2,0cm.</p> <p>Pile 8</p>

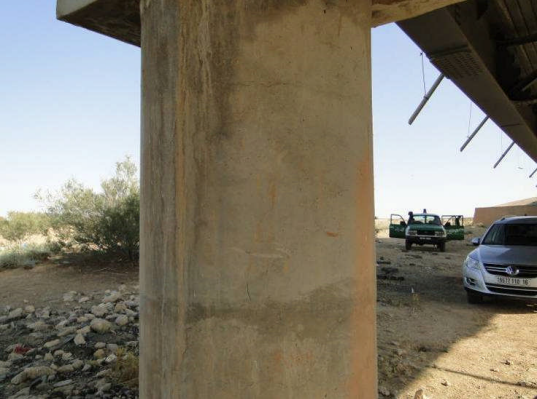
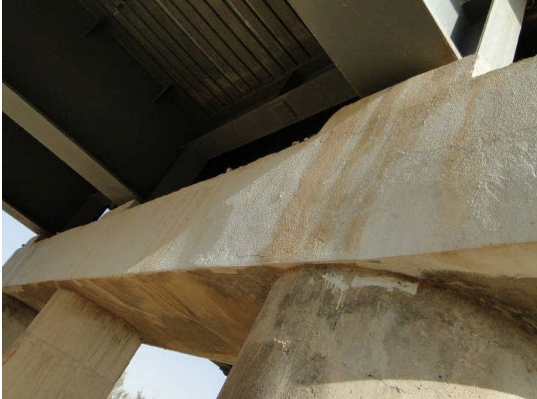
<p>Fissuration en maille de la pile qui a été réparée par chemisage du béton. Celles-ci doivent avoir pour origine une réaction de gonflement interne</p>	<p>Fissuration en maille des parements du chevêtre. Ces désordres doivent avoir pour origine une réaction de gonflement qui est déchaînée par l'écoulement d'eau sur le béton, provenant du joint de chaussée.</p>
<p>Pile 9</p>

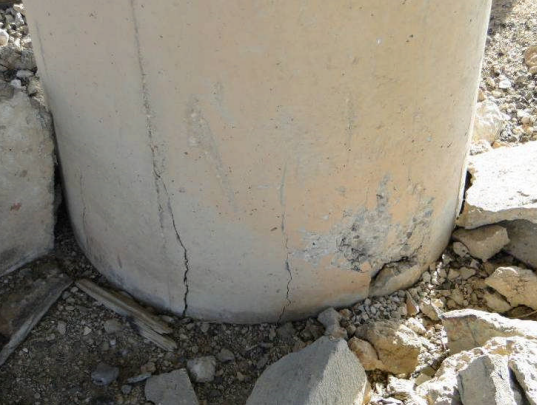
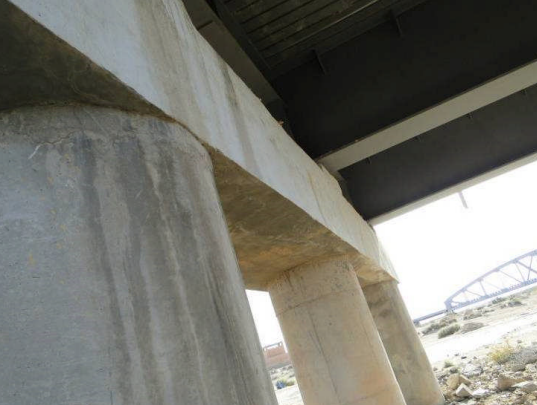
<p>Fût Central. Fissures verticales avec 25cm d'écartement et environ 2,0mm d'ouverture Celles-ci doivent avoir pour origine une réaction de gonflement interne.</p>	<p>Vue du chevêtre. Fissuration en maille des parements du chevêtre</p>
<p>Pile P10</p>

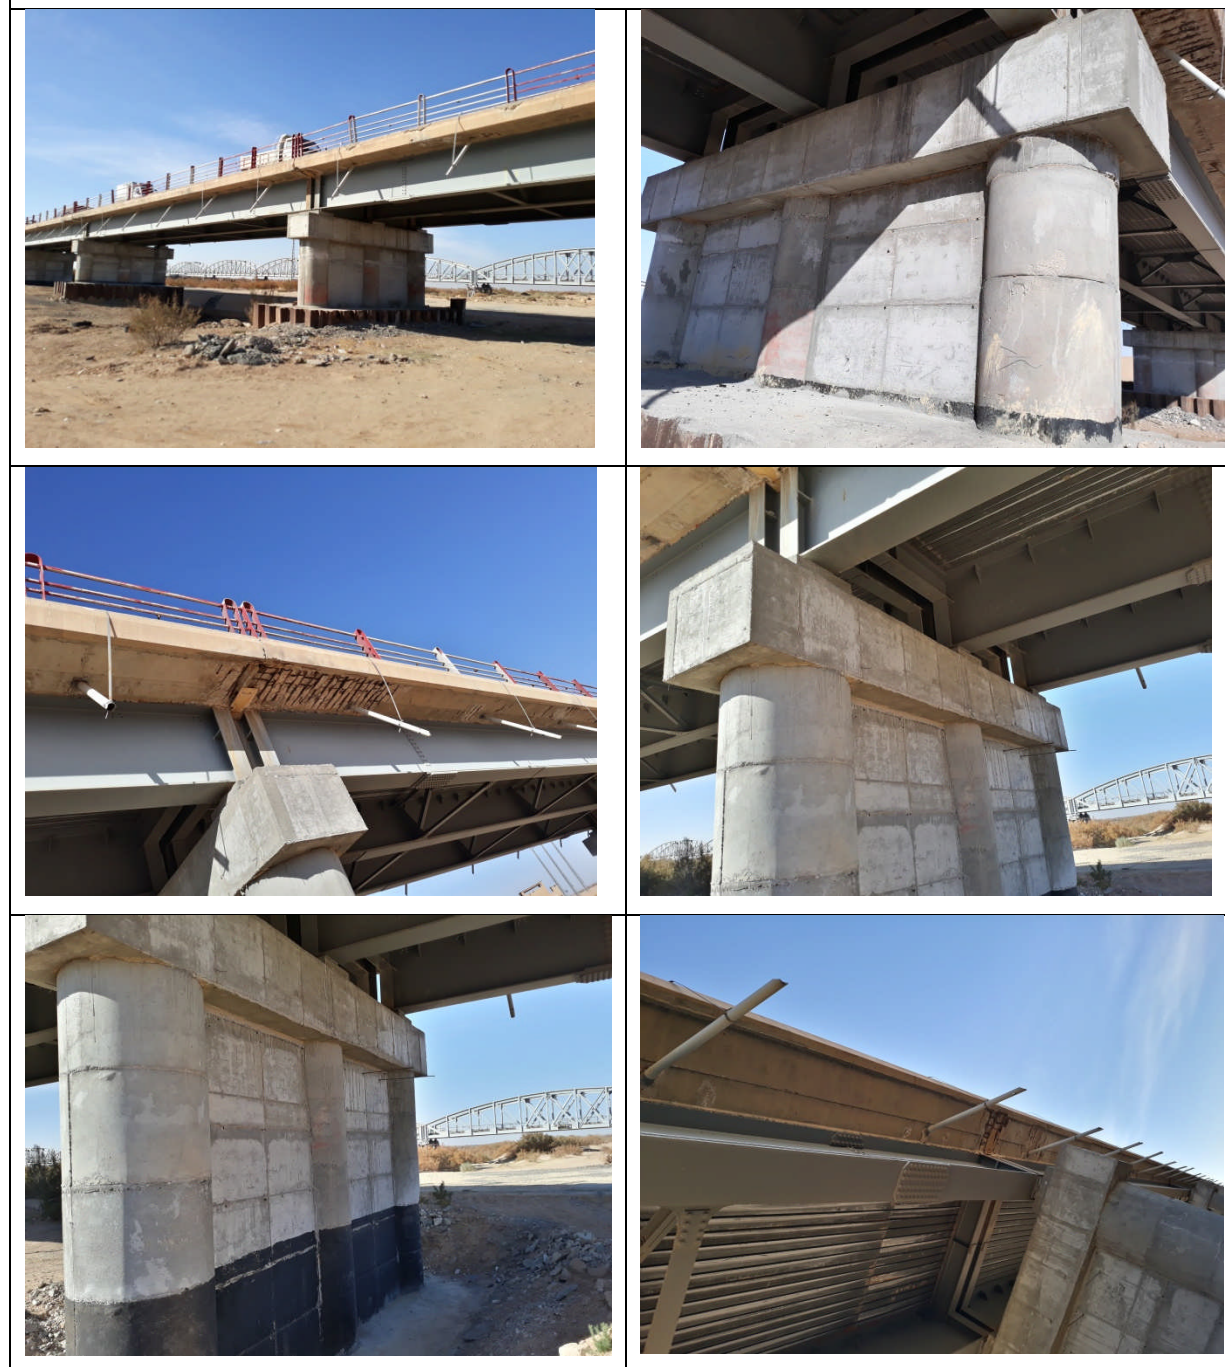
PILES COLONNES TRANSFORMEES EN VOILES

Entreprise de réalisation : SERO-EST /BATNA. Année de réparation : 2018

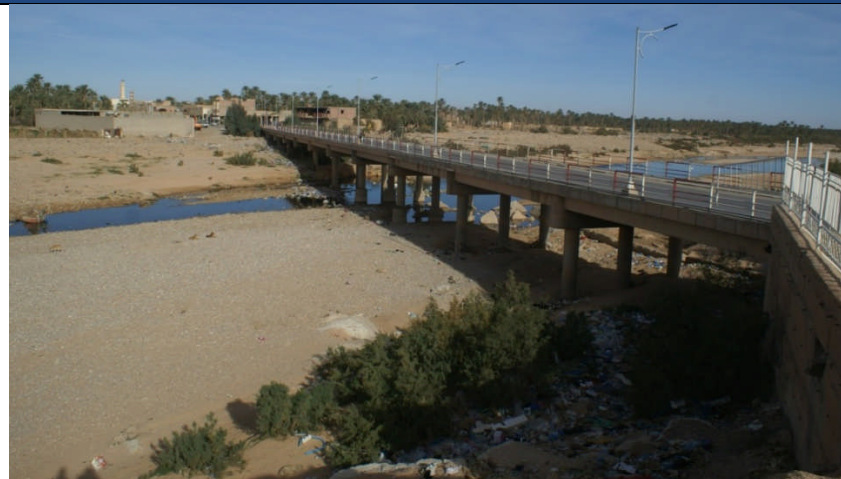
Ordures (déchets ménagers) et eaux usées : Attaques chimiques

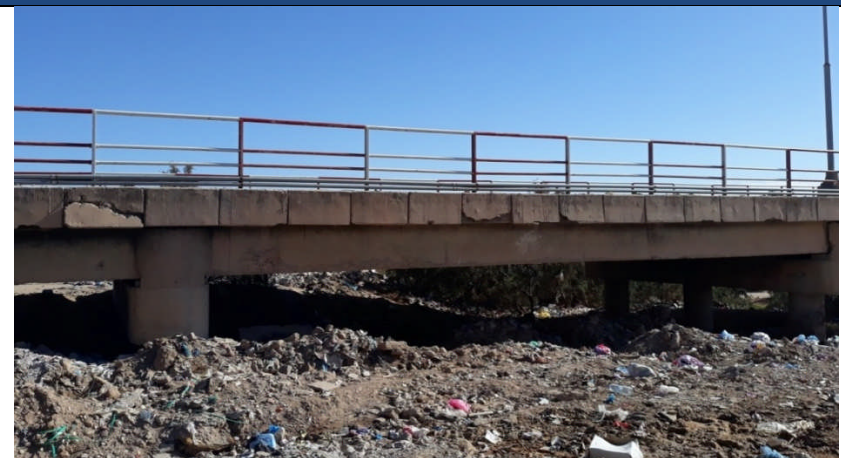
Détérioration généralisée des corniches

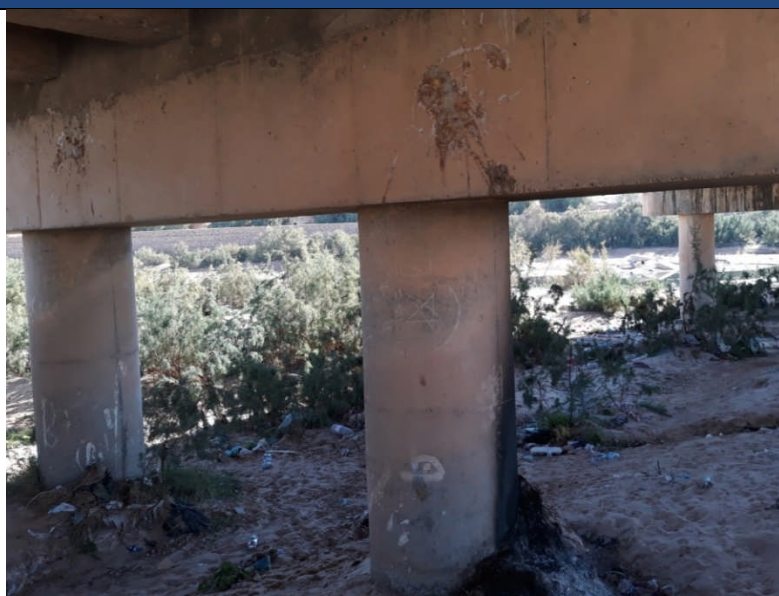
Ségrégation de béton au niveau de la partie inférieure des poutres

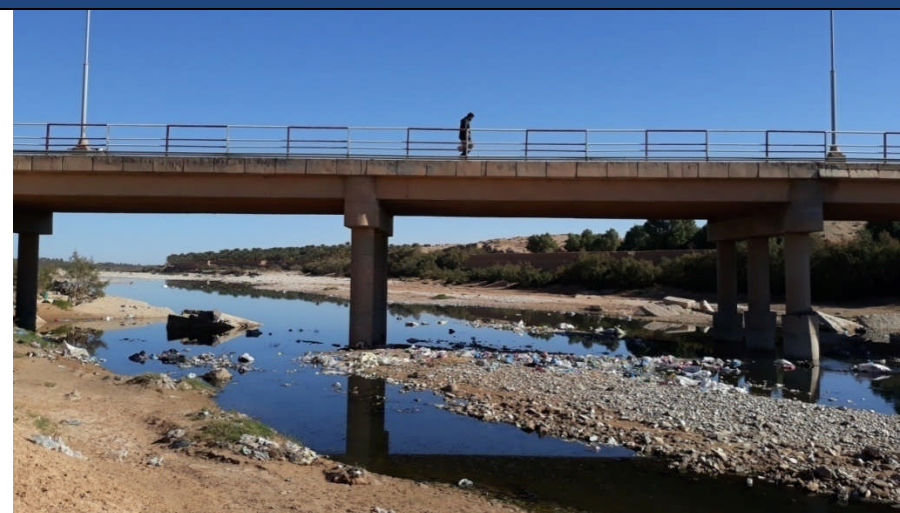
Les eaux usées :milieu agressif

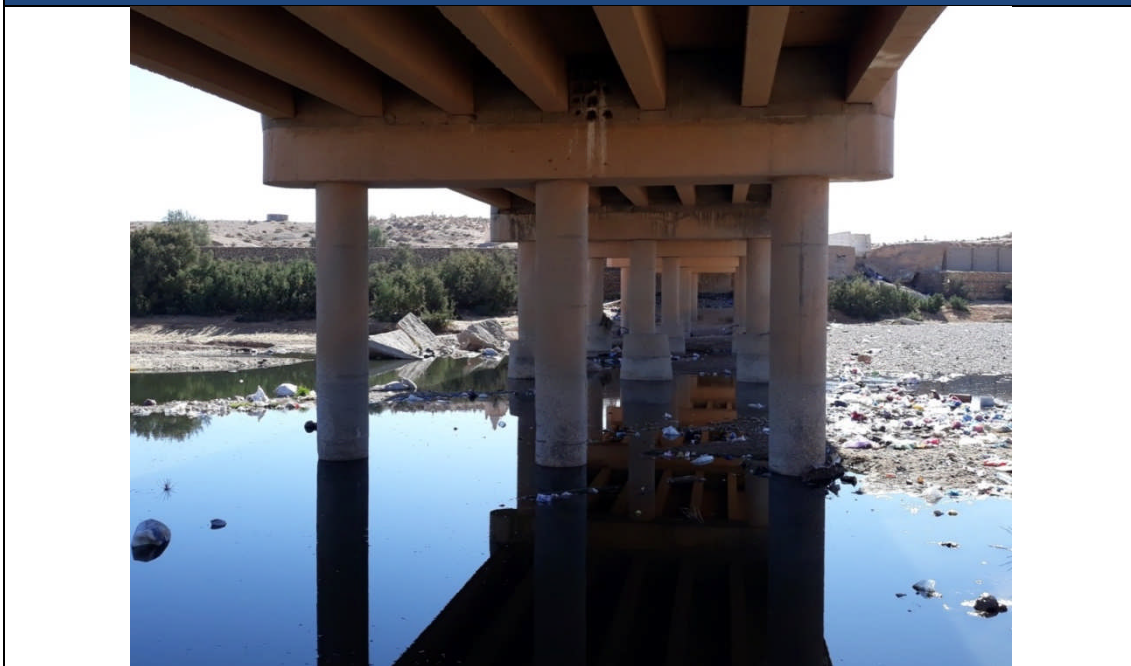
Milieu agressif et apparition des armatures transversales (cerces des piles)

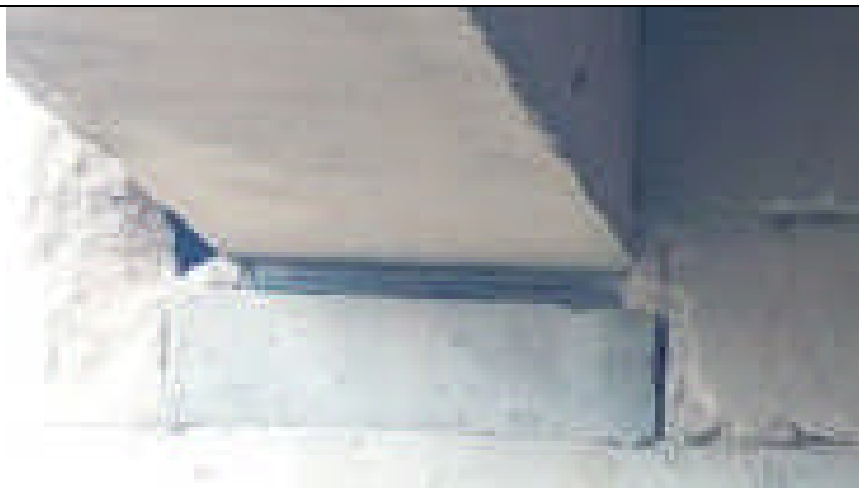
Dés d'appui et Néoprene entouré de mortier

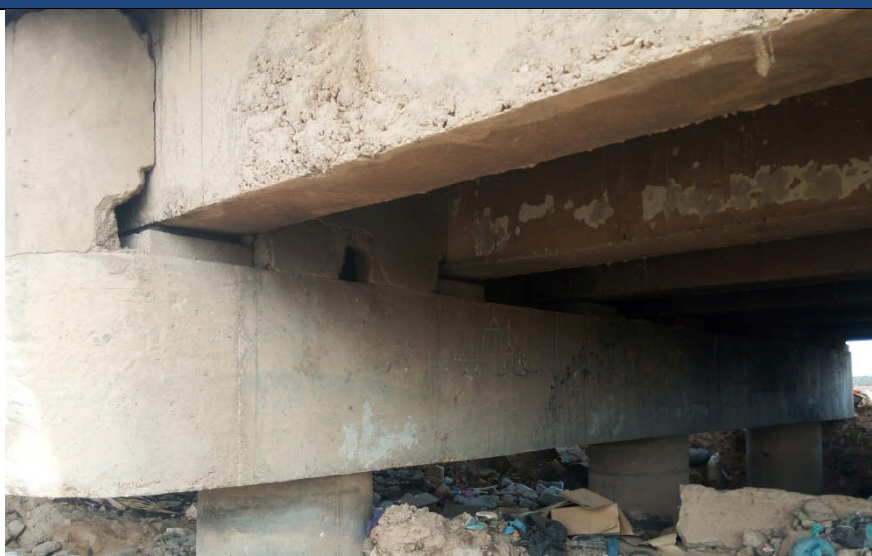
Ségrégation de béton au niveau des poutres

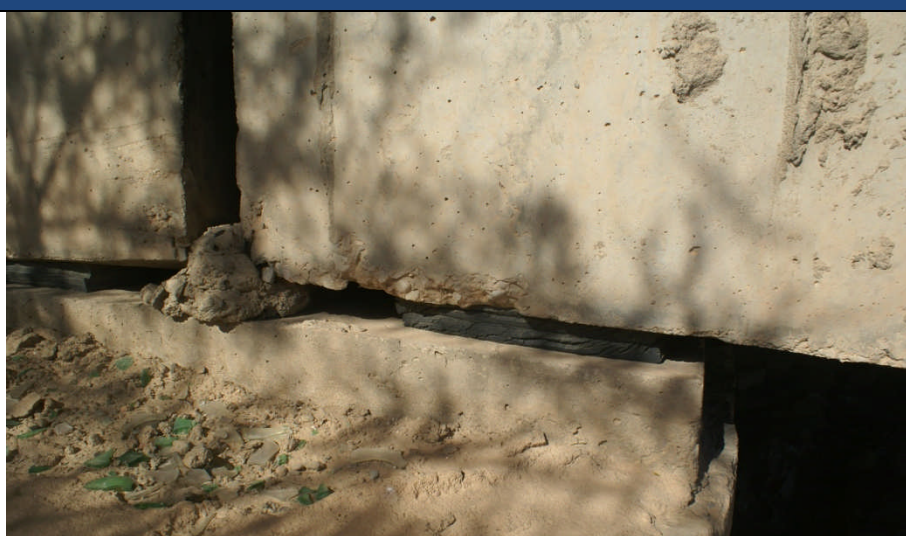
Appareil d'appui usé

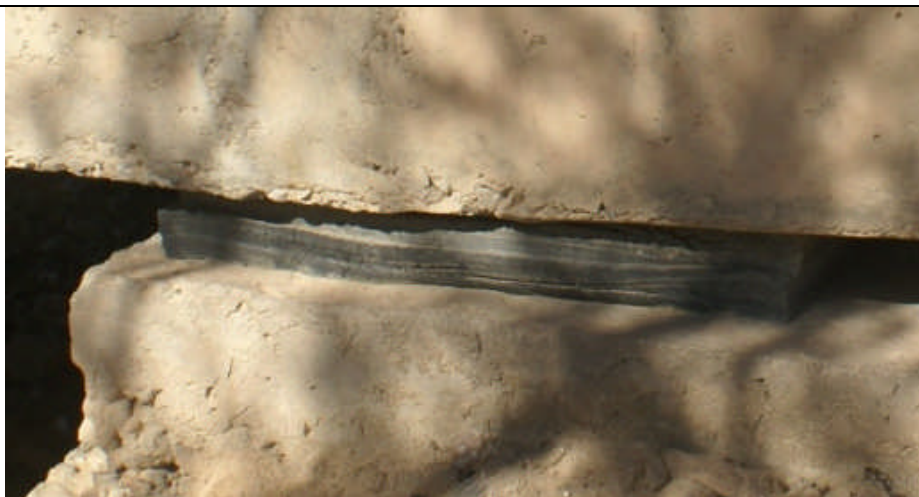
Appareil d'appui usé

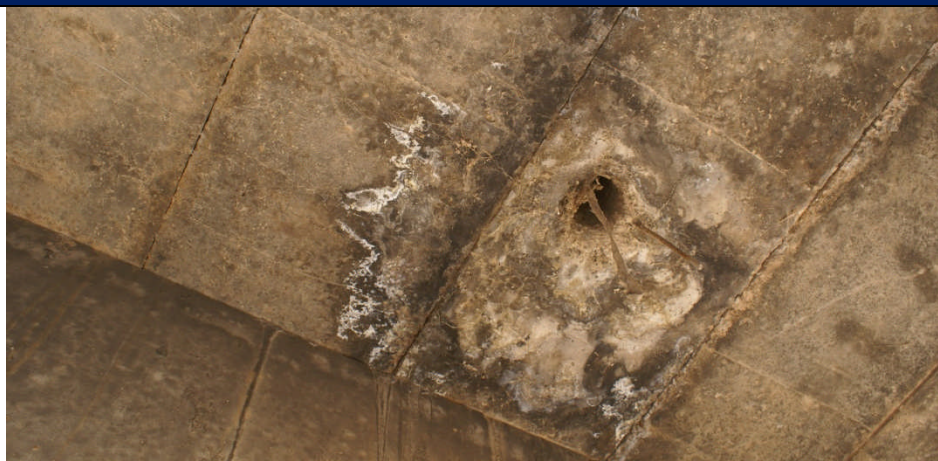
Obstruction des gargouilles

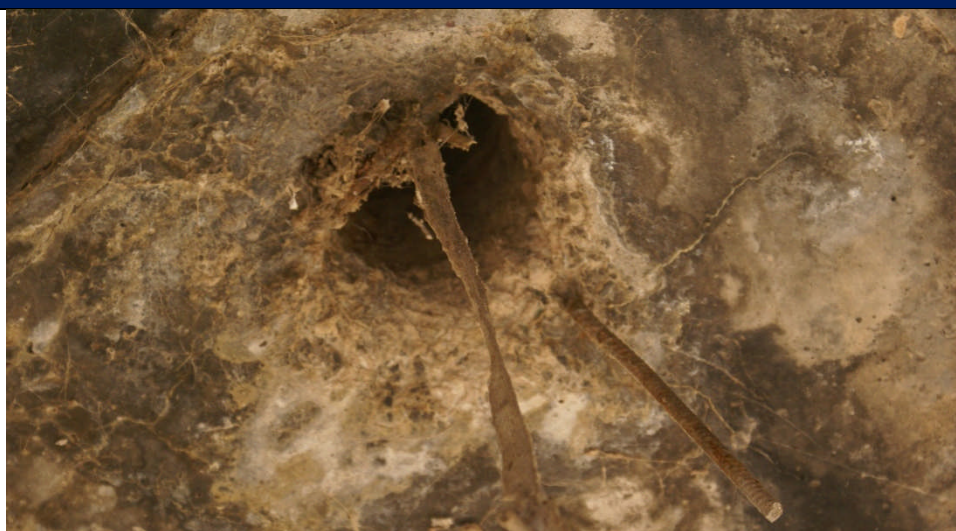
Detail gargouille Obstruée

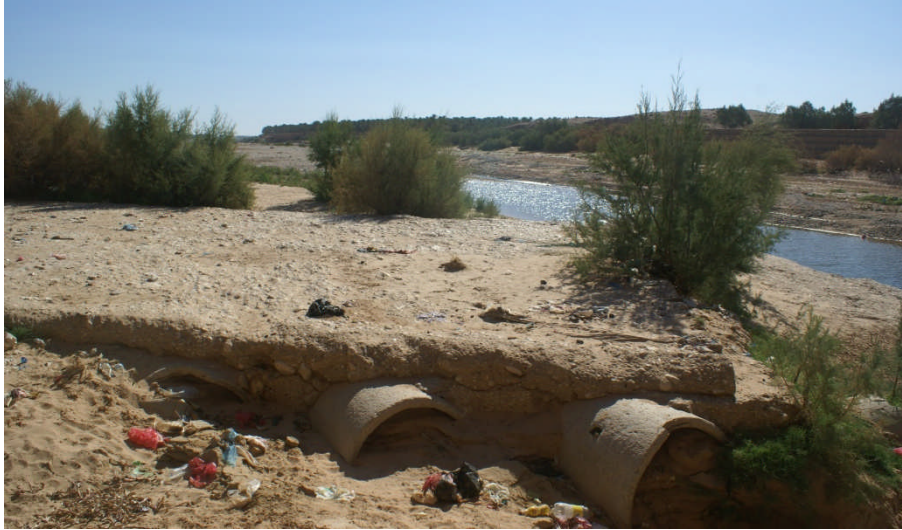
Le reste de l'ancien gué submersible , coté aval :un vrai obstacle pour l'écoulement des eaux

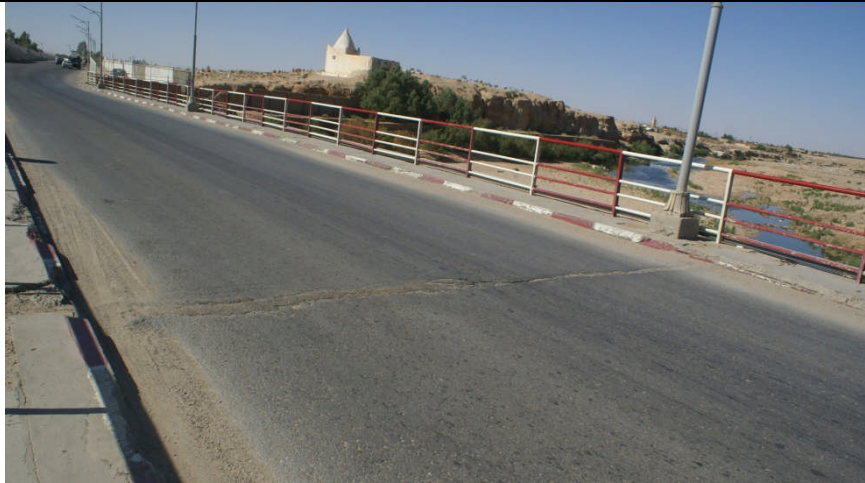
Joint de chaussées inexistant , leurs emplacements sont colmatés par du Béton bitumineux

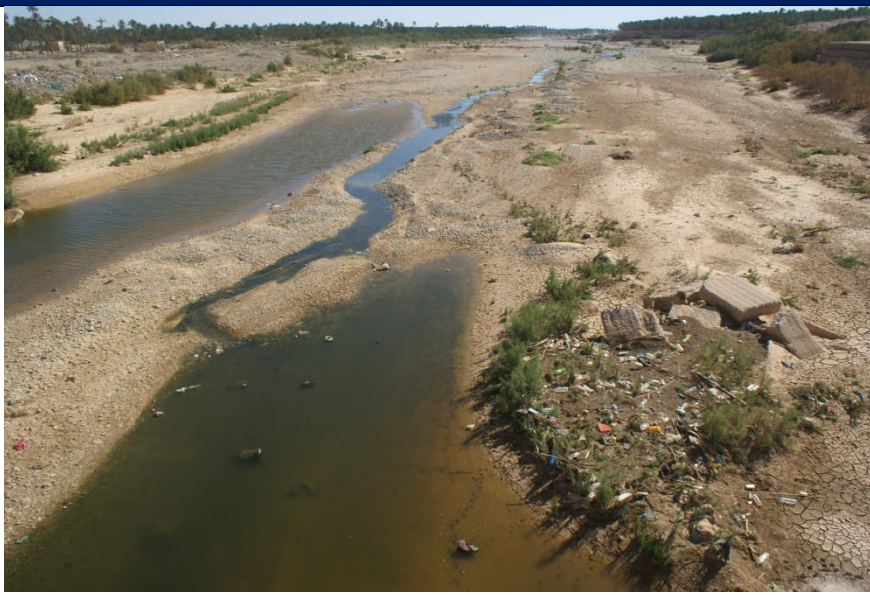
Coté aval :vue générale du lit d'oued, eaux usées et débris de l'ancien gué

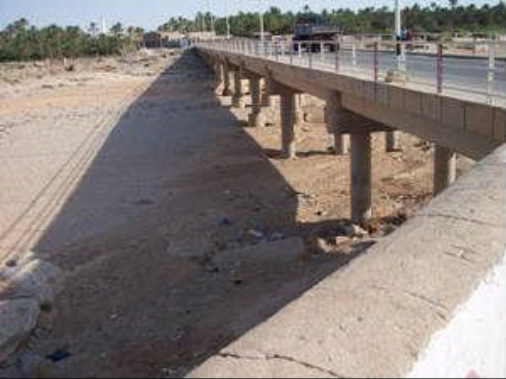
- Pas de signe d'insuffisance visible sur le tablier (photo 2) ;
- Absence des joints de chaussée et trottoirs (photo 1) ;
- Dégradation des dalles au voisinage des gargouilles (photo 3) ;

- Semelles encastrées à 4m de profondeur et remblayées avec matériau érodable (photo 1) ;
- Affouillement grave le long du lit de l'oued et autour des piles (photos 4 et 5) ;

- Trace d'altération du béton de quelques fûts sous l'effet des crues ;
- Obturation partielle de la section de l'ouvrage (photo 1).

<p><i>Photo 1 : Absence des joints de chaussée et trottoirs ; Semelles isolées encastrées à 4m de profondeur en moyenne et remblayées avec matériau érodable ; Obturation partielle de la section de l'ouvrage.</i></p>	<p><i>Photo 2 : Pas de signe d'insuffisance visible sur le tablier.</i></p>

- Installer des joints de chaussées et trottoirs.
- Remplacer les gargouilles par d'autres plus longues et verticales étanches.
- Démolir les murettes en parpaing qui jouent le rôle de bassin de stagnation des venues des eaux à travers les joints de travées.
- Purger les parements en béton altéré, non adhérent et menaçant de tomber.
- Eliminer toute trace de corrosion des aciers à l'aide d'un nettoyeur haute pression
- Sabler la surface des aciers jusqu'à l'obtention du fer blanc.
- Protéger les aciers traités par une peinture de protection anti-corrosion.
- Ragréer les parties décapées du parement.

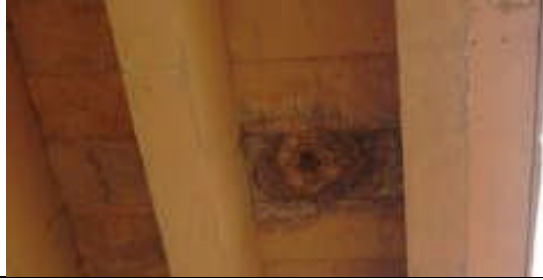
Photo 3 : Dégradation des dalles au voisinage des gargouilles.

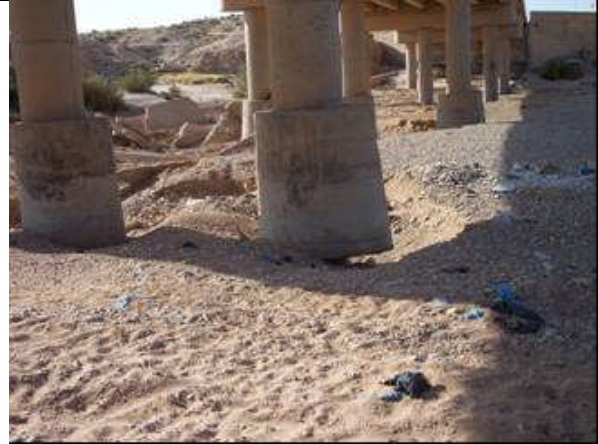
- Présence de blocs en béton gênant l'écoulement (photo 5) ;
- Ouverture du joint culée-murs en aile non solidaire (photo 6) ;
- Affouillement derrière des murs en aile (photo 7) ;

Photo 5 : Affouillement grave le long du lit de l'oued et autour des piles ; Présence de blocs en béton gênant l'écoulement.

- Affouillement du lit de l'oued : Ce type d'affouillement peut entraîner la dénudation partielle ou totale des fondations. La modification du lit de l'oued par extraction des matériaux, dépôts des déchets et présence des débris de l'ancien ouvrage est la cause principale de ce type d'affouillement. Pour protéger les ponts exposés à ce risque, nous proposons la construction des murs seuils d'affouillement en aval de l'ouvrage.

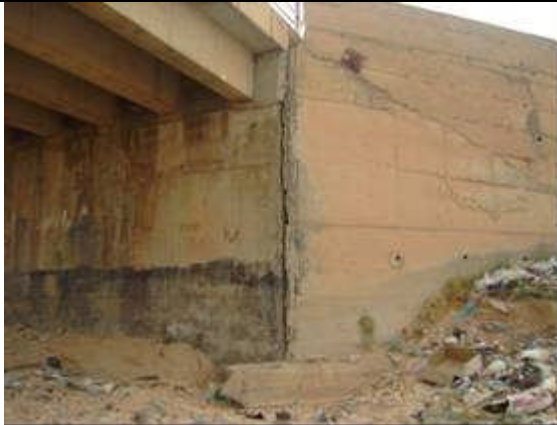
- Trace des eaux de ruissèlement à travers les joints de chaussée sur culées (photos 6 et 7) ;
- Dégradation des culées accélérée par l'infiltration des eaux (photo 8) ;

Photo 6 : Ouverture du joint culée-murs en aile non solidaire ; Trace de venus des eaux de ruissèlement à travers les joints de chaussée sur les culées.

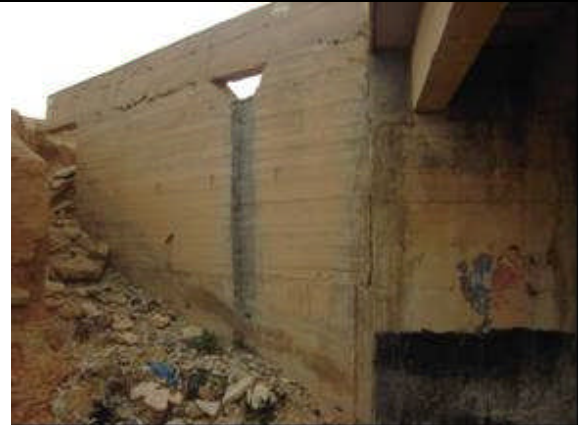
Photo 7 : Affouillement derrière des murs en aile ; Trace de venus des eaux de ruissèlement à travers les joints de chaussée sur les culées.

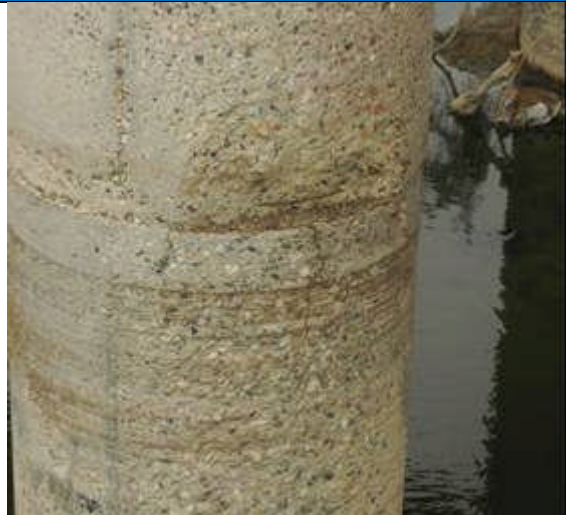
- Insuffisance de l'enrobage des culées et des fûts des piles (photos 8-10) ;
- Présence de fissures longitudinale et transversale sur les fûts (photos 11-12) ;

Photo 10 : Insuffisance de l'enrobage des culées et des fûts des piles.

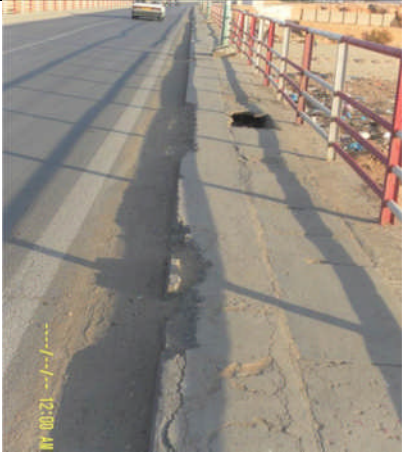
<p><i>Délaminage du béton des dalles et détérioration des bordures</i></p>	<p><i>Tassement différentiel de trottoir et cisaillement des tubes des barrières</i></p>

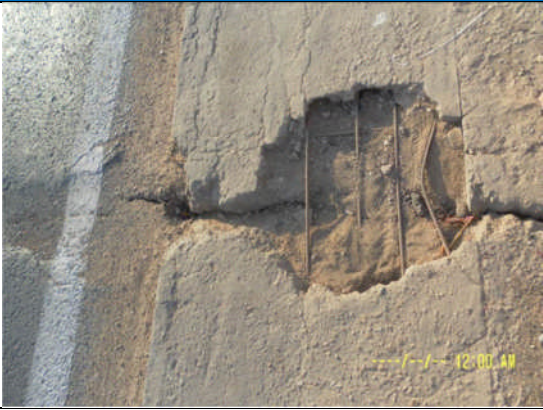
L'encrassement de la partie centrale des trottoirs qui conduit à la stagnation des eaux, en période pluviale, est préjudiciable à la pérennité des matériaux. Plus graves sont les conséquences quand cette humidité atteint les armatures de la dalle.

<p><i>Encrassement de la partie centrale</i></p>	<p><i>Destruction partielle de la corniche due probablement au choc des camions</i></p>
<p>1-TROTTOIRS</p>

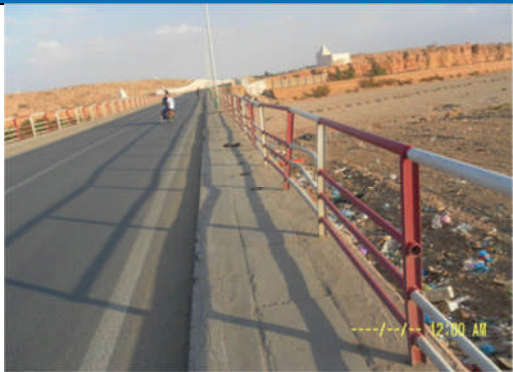
<p><i>Vue d'ensemble des barrières</i></p>	<p><i>Déformation localisée des barrières</i></p>
<p>2-BARRIÈRES</p>

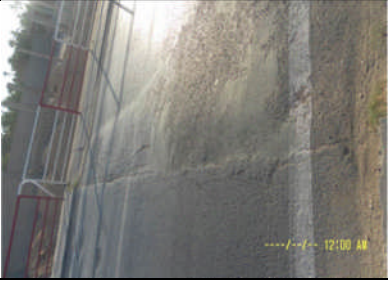
3- Des fissures transversales de la chaussée, au niveau des culées et des piles, dues à l'absence des joints de chaussée, des infiltrations des eaux et des ruissellements sur les piles et les culées.

<p><i>Fissures transversales dans la chaussée l'interface culée -tablier (Absence du joint de chaussée)</i></p>	<p><i>Fissures transversales dans la chaussée l'interface entre deux piles</i></p>
<p>3-FISSURES TRANSVERSALES DANS LA CHAUSSÉE</p>

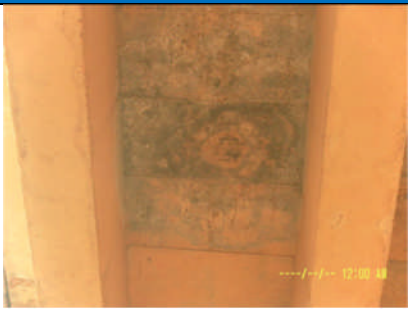
- Absence totale de la chape d'étanchéité et encrassement du fil d'eau par des gravats,
- Obstruction totale des gargouilles,
- Efflorescences et dégradation du béton de la dalle et prés-dalle au droit des réservations pour gargouilles.

<p><i>Obstruction totale des gargouilles et encrassement du fil d'eau</i></p>	<p><i>Efflorescences et dégradation du béton de la dalle au droit des réservations pour gargouilles</i></p>
<p>4-SYSTÈME D'ÉVACUATION DES EAUX DE PLUIES</p>

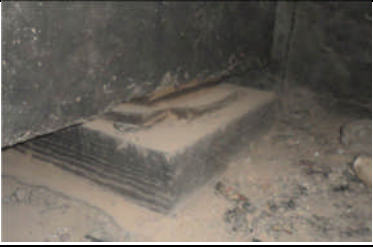
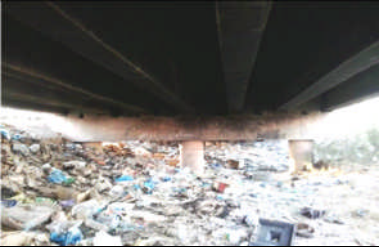
<p><i>5-Dislocation des appareils entre le caoutchouc et métallique</i></p>	<p><i>6 et7-Traces de carbonisation sur l'intrados de tablier</i></p>

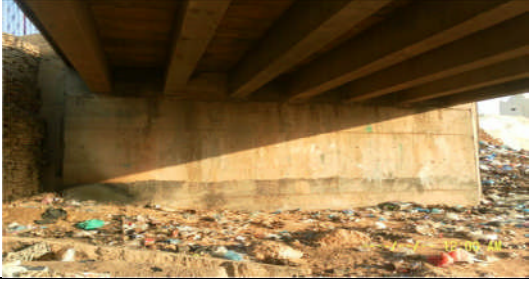
<p><i>6 et 7-Culée côté Touggourt - Ruissellements anarchiques</i></p>	
<p>SUPERSTRUCTURE</p>

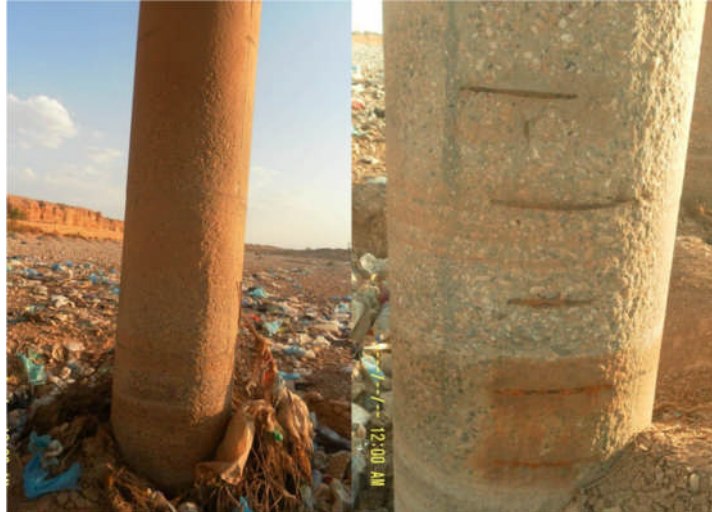
- Trace des ruissellements anarchiques accompagnés des souillures,
- L'érosion de la couche d'enrobage avec apparition des armateurs corrodés, et plus grave, des fissures horizontales et verticales, avec des ouvertures de fissures variant de quelques dixièmes de millimètres à quelques millimètres, suivant les zones observées.

Erosion des colonnes jusqu'à apparition des armatures

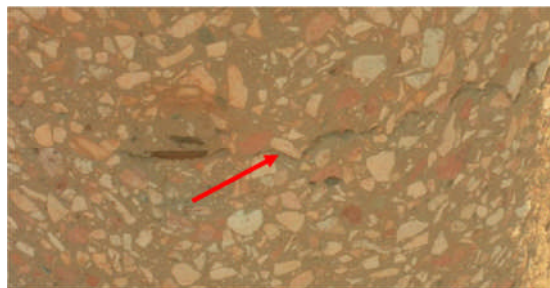
Fissures horizontales

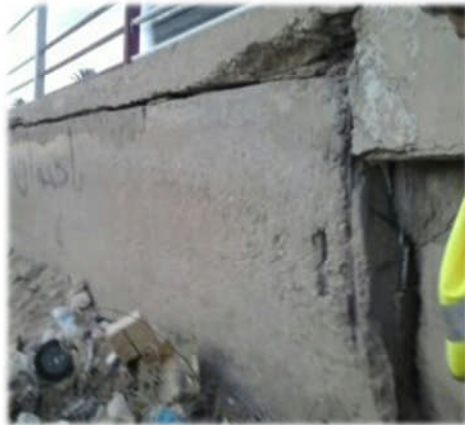
En amont oued

- Epaufrures de béton de mur de soutènement au niveau de la culée ;
- Tassement de la chaussée et des trottoirs en amont de la culée ;
- Cisaillement / fracture entre le mur de soutènement et la bordure de trottoir, sur toute la longueur, plus graves, le glissement des trottoirs sur les murs.

Ces désordres sont dus à la mauvaise conception et réalisation, en effet, il n'existe pas d'armature de liaison entre les deux. Ce qui rend les barrières de sécurité inefficace en cas de choc de véhicule. Egalement, on a observé l'envasement de lit major de l'oued, sur environ 4 travées (60 m), par des dépôts illicites des terres et des déchets ménagers, en vue d'une extension sur l'oued, on a constaté des bâtis sur ces dépôts. Ce qui réduit la section hydraulique nécessaire pour l'écoulement de l'oued, et rend l'ouvrage vulnérable aux crues.

Dégradations des murs de soutènements coté Biskra

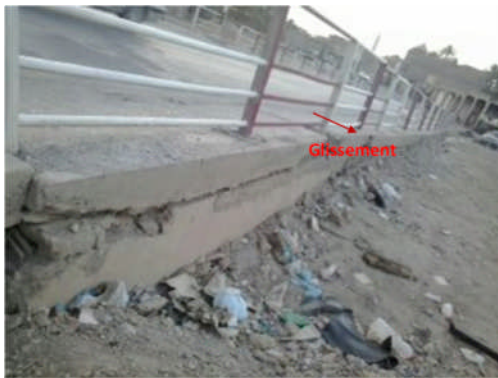
Cisaillement / fracture entre le mur de soutènement et le trottoir

- Epaufrures de béton de mur de soutènement au niveau de la culée,
- Tassement de la chausse et des trottoirs en amont de la culée,
- Cisaillement / fracture entre le mur de soutènement et la bordure de trottoir, sur toute la longueur, plus graves, le glissement des trottoirs sur les murs.

Ces désordres sont dus à la mauvaise conception et réalisation, il n'existe pas d'armature de liaison entre les deux. Ce qui rend les barrières de sécurité inefficace en cas de choc.

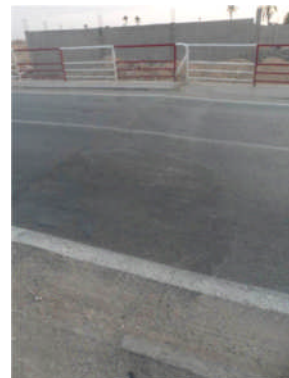
Affaissement de la chaussée au droit du remblai d'accès

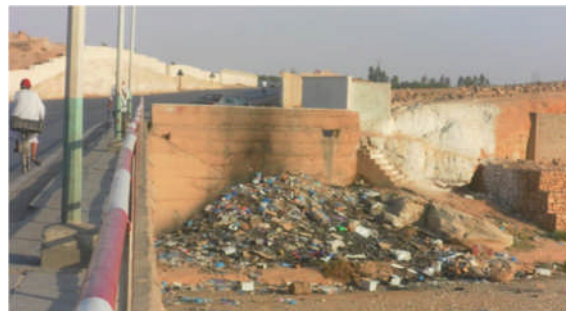
Dépôt illicite mur de soutènement côté Touggourt en amont de l'oued

2- De côté Touggourt, les terres sont soutenus par des murs de soutènement en ailes, on a constaté : des dépôts des déchets ménagers avec des traces de carbonisation sur le mur en amont d'oued, qui témoigne d'une source de chaleur risquant de dégrader le béton.

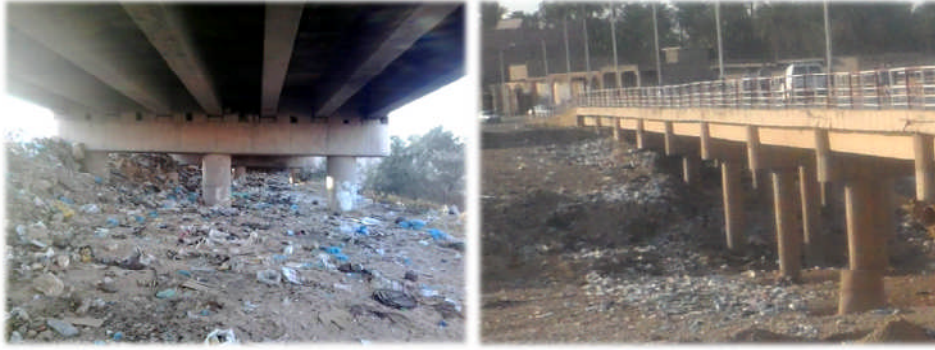
Dépôts illicites et quatre travées obstruées par des dépôts de terre et ordures ménagères

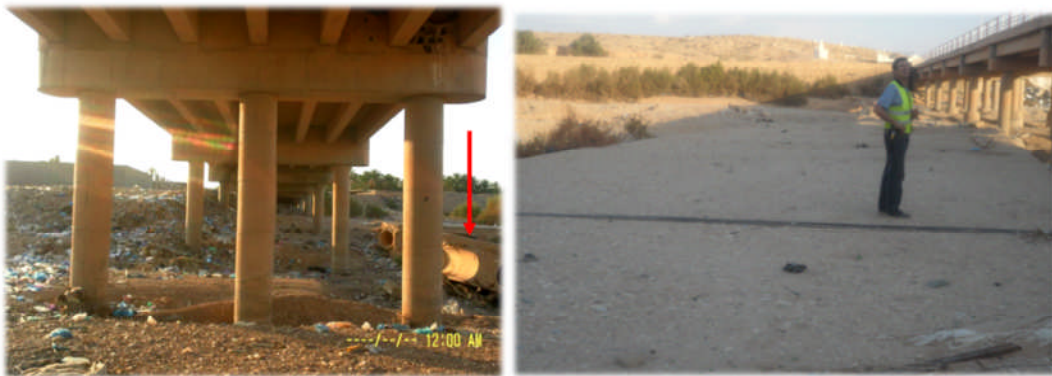
L'abandon sur place des éléments de l'ancien passage semi submersible constitue un danger, il risque de heurter l'ouvrage en cas de forte crue ou bien favoriser l'affouillement.

Dépôt d'éléments et vestige de l'ancien passage gué semi submersible encore en place

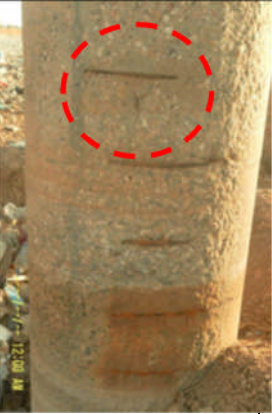
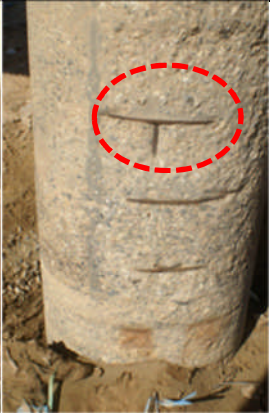
<p><i>étendue de l'érosion apparition de fissures transversales.</i></p>

<p><i>Erosion continue du béton. Evolution des fissures clairement nette, armatures transversales corrodées et début d'apparition même des armatures verticales.</i></p>
