DIAGNOSTIC ET REPARATION D'UN PONT EN BETON ARME

A. Guettala^A, S. Benmebarek^B

Cet article présente les résultats du diagnostic réalisé sur la dégradation d'un pont en béton armé de moins de 15 ans, permettant de mettre en évidence les causes principales de l'accélération de sa dégradation dans un premier temps. Les étapes de réparation et de renforcement sont discutées dans un deuxième temps.

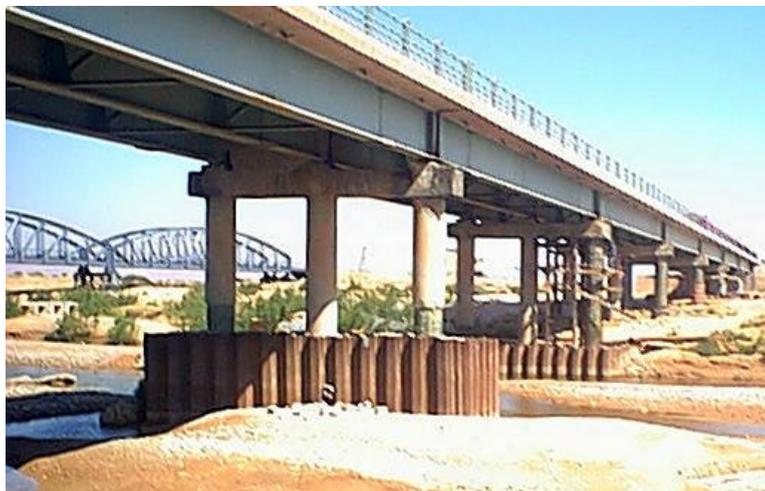
Figure 1. Vue générale du pont

Nous avons observé que les joints de chaussées aux niveaux des trottoirs ne sont pas étanche (Figure 7). Ce qui a permis aux eaux de pluie de pénétrer à travers les joints de chaussées déversant sur les chevêtres où elles sont retenues temporairement par les murs cachés construits en parpaing, puis elles s'écoulent sur les fûts. Ces eaux sont retenues par les palplanches métalliques mâles conçues qui forment un réservoir (Figure 1).
