LES FACTEURS D'INFLUENCE SUR LA DÉGRADATION DES OUVRAGES EN BÉTON ARME DANS LA RÉGION DE BISKRA

S. HAOUARA¹, A. GUETTALA²

RESUME

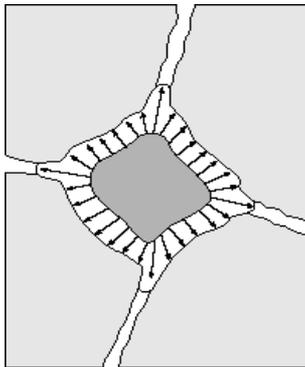
Les sulfates solubles dans l'eau peuvent également endommager la structure du béton sous forme de cristaux de gypse [$\text{CaSO}_4 \cdot 2\text{H}_2\text{O}$] en engendrant le gonflement par suite d'une augmentation du volume qui peut arriver à 8 fois du volume initial (Figure 4).

Figure 4: Gonflement de la pâte de ciment durcie
