## الفصل الثالث : مفاهيم ومصطلحات ، التحسين الحضري

## المبحث الثالث: الدراسة الميدانية لحي تيمكرت .

### الدراسة الميدانية:

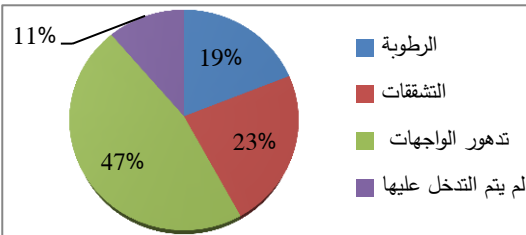
شكل رقم 14 : يبين أهم المشاكل والنقائص المطرحة على مستوى قطاع السكن

النسبة %	عدد السكنات	النقائص
18.97	37	الرطوبة
23.08	45	التشققات
46.67	91	تدهور الواجهة
11.28	22	مشاكل اخرى او لا تعاني من مشاكل

تحتوي مساكن الحي على مجموعة من المشاكل التي يمكن حصرها في الرطوبة ، تشقق الجدران ، تدهور الواجهات حيث يمثل هذا الاخير أكبر نسبة من المشاكل وتقدر ب 47% و من خلال الزيارة الميدانية يتبين ان هذه النسبة لا تمثل الواقع المعاش حيث تقدر نسبة الواجهات المتدهورة بالحي 80% و نفس هذا بان سكان ليس لديهم المفهوم العمراني لمصطلح تدهور الواجهات والذي يشمل تركيب الشبائيك وتركيب الهوائيات وأجهزة التبريد...الخ ، وتليها نسبة السكنات التي تعاني من مشكلة الرطوبة والتي تمثل 19% من إجمالي العينة المدروسة و هذا راجع الى العديد من العوامل المساعدة على ذلك حيث نجد ان عدد كبير من السكان يضعون خزانات للمياه فوق سطوح المنازل وتدهور في شبكة الصرف الصحي ، بالإضافة الى مشكل التشققات بنسبة 23% تم تليه نسبة 11% من مشاكل مثل سوء توجيه النوافذ ، ضيق المسكن...الخ

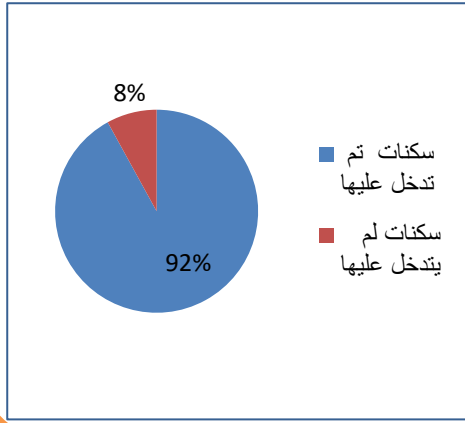
شكل رقم 15 : نسبة السكنات التي تم التدخل عليها

من خلال نتائج الاستمارة نجد ان 92% من المستجوبون قاموا بتدخلات على سكناتهم ، فيما تمثل 08% نسبة السكان الذين لم يقوموا باي تدخل على سكناتهم وتتمثل في الاشخاص المستأجرين بالحي ، وهذا ما لاحظناه من خلال الزيارة الميدانية للحي حيث ان نسبة السكنات المتدخل عليها كبيرة جدا.

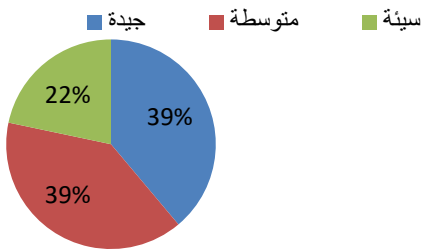
شكل رقم 18: نسبة حالة الطرقات بالحي

من خلال نتائج الاستمارة نجد ان اغلبية أفراد العينة يرى 80% من شوارع وطرقات الحي غير معبدة وتمثل الثالثة ، ومن خلال الزيارة الميدانية نجد 49% من طرقات في حالة جيدة ونسبة 29% في حالة متوسطة ، أما نسبة المتبقية 22 %فتمثل الطرقات التي تعاني من مشاكل ( الحفر - غير معبدة - تتقصها صيانة- وجود مستنقعات خاصة في ايام الامطار، انتشار النفايات...الخ).

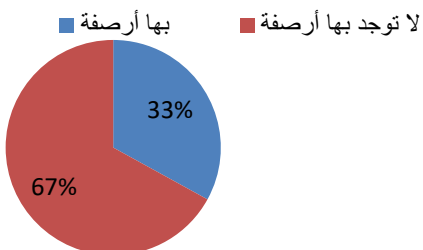
شكل رقم 19: نسبة تواجد الارصفة بالحي

فيما نجد 40% من العينة المدروسة ان الشوارع بها ارصفة، و80% ليس بها ارصفة ، فيما نجد ان نسبة تواجد الأرصفة داخل الحي، شبه منعدمة .

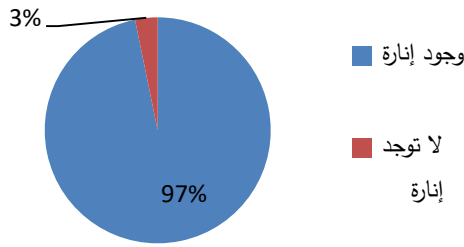
شكل رقم 20: نسبة تواجد الإنارة العمومية بالحي

يرى اغلب المستجوبون أي ما يمثل 96% ان شبكة الانارة العمومية بالحي موجودة ، فيما يرى باقي افراد العينة 04% ان شبكة الانارة العمومية لا تغطي الحي كله.

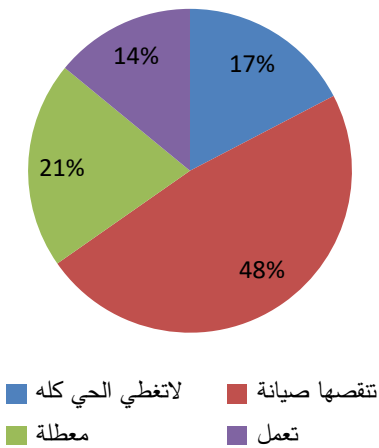
شكل رقم 21: حالة الإنارة العمومية بالحي

من خلال نتائج الاستمارة يرى 48% من أفراد عينة المستجوبون ان شبكة الانارة العمومية تنقصها صيانة، فيما يرى 21% منهم بانها معطلة، اما 17% من سكان الحي يرون ان هذه الشبكة موجودة الا انها لا تغطي الحي كله، ونسبة 14% يرون انها موجودة وتعمل وهذا ما تؤكدته الزيارة الميدانية حيث نجد ان الشبكة بالحي على صنفين:

فيما يعاني الحي من انعدام الانارة في الليل مما يؤكد ان شبكة الانارة معطلة وتنقصها الصيانة وان اغلب المناطق التي تعمل بها الانارة هي تلك القريبة من الطرق الرئيسية.

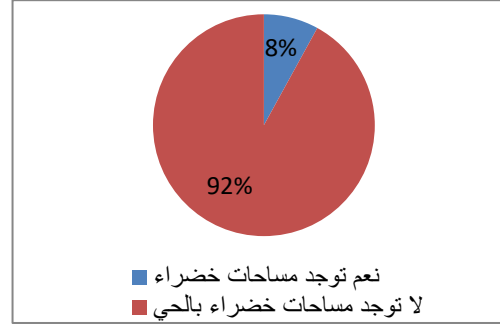
شكل رقم 23: مدى تواجد المساحات الخضراء بالحي

من خلال المعطيات المتحصل عليها من الاستمارة الإستبائية نجد ان اغلبية السكان المستجوبون أي مايمثل نسبة 92% يرون ان الحي يفتقر الى المساحات الخضراء والفضاءات العامة ، فيما يرى 8% من سكان العينة انه يوجد مساحات خضراء و المتمثلة في تشجير على حواف الطرقات أو مبادرات فردية من طرف السكان.

من خلال الزيارة الميدانية نجد ان المساحات الخضراء بالحي تعاني من انعدام التهيئة والنظافة اين تنتشر بهذه المساحات النفايات والتي تكون سببا في انتشار الحشرات وتشويه المنظر العام للحي، كما نجد منها في حالة متدهورة وغير مهينة لاستقبال السكان، كما يرغب سكان الحي في تواجد مساحات خضراء وفضاءات عامة، حيث نجد ان 88% من السكان لديهم رغبة في استخدام مثل هذه الفضاءات، كما يمكن لهذه الفضاءات والمساحات الخضراء تحسين المنظر العام للحي وتلطيف الجو كما تساعد في خلق فضاءات للالتقاء بين مختلف افراد الحي وتقوية العلاقات الاجتماعية ، حيث يمكن تفسير ذلك بالتناقض بين ما هو ظاهر على أرض الواقع وما هو موجود داخل المخططات، حيث أن هناك مساحات مخصصة لهذا الغرض إلا أنها تلعب دور آخر وهو مكان لاحتواء القمامة او دكن السارات المعطلة

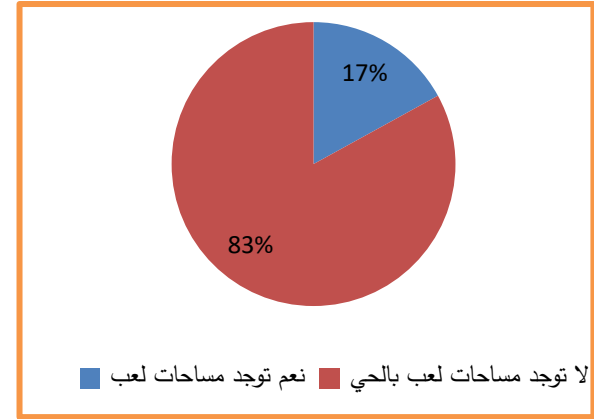
شكل رقم 24: مدى تواجد مساحات اللعب بالحي

من خلال التمثيل البياني والاستمارة الاستبائية نجد أن أغلبية السكان المستجوبون أي ما يمثل 83% ان الحي يفتقر الى مساحات اللعب مما يضطرون للعب في الشوارع وفي الطرقات مما يؤثر سلبا على الأطفال وخطرا على حياتهم من الحوادث، فيما يرى 17% انه توجد مساحات لعب و لكنها ليست مخصصة للأطفال ومن خلال الزيارة الميدانية يوجد بالحي ملعبين من نوع ماتيكو ومساحات مخصصة لهذا الغرض الا انها تلعب دور آخر كموقف لحافلات النقل الجامعي .

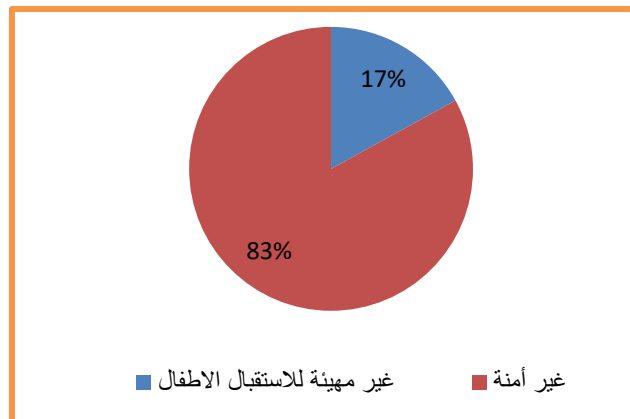
شكل رقم 25: مشاكل التي تعاني منها مساحات اللعب بالحي

تعد مساحات اللعب المتواجدة في الحي مخصصة للنشاطات الرياضية وليست مخصصة للأطفال صغار السن لان الأرضية الاسمنتية قد تسبب للأطفال جروح وكسور وذلك ما أعرب عنه سكان الحي حيث يرون ان تهيئة المساحات غير ملائمة مع سن الأطفال كما يرون ان هذه المساحات غير مهيئة وغير مدروسة لتواجدها قرب السكنات مما تاتر عليهم من ضوضاء وكلام فاحش .
