4. حوصلة الإختلالات الخاصة بالدراسة التحليلية لمشروع 322 مسكن :

5. حوصلة الإختلالات الخاصة بالدراسة التحليلية لمشروع 176 مسكن :

التوصيات و الاقتراحات:

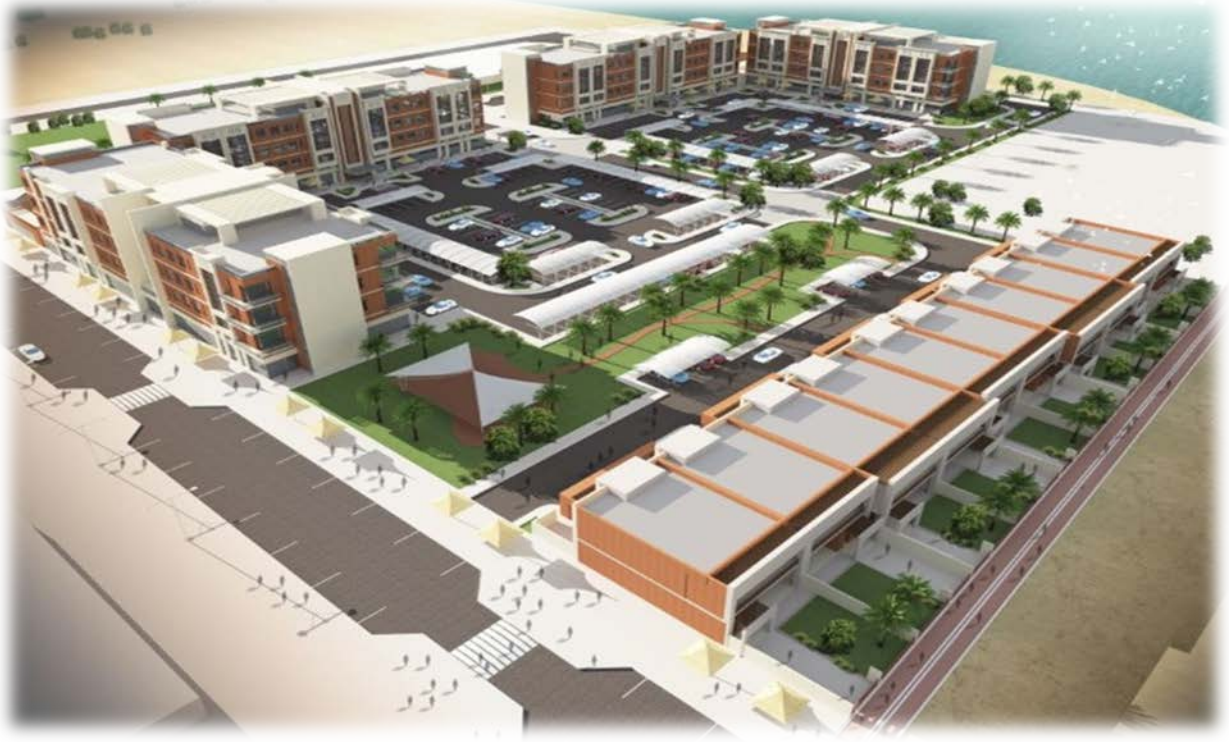
مشروع سكني و سياحي تم الموافقة عنه و بدأ في إنجازه سنة 2015 . اسم المشروع " واحة الصحراء العالمية " في إمارة أبوظبي .

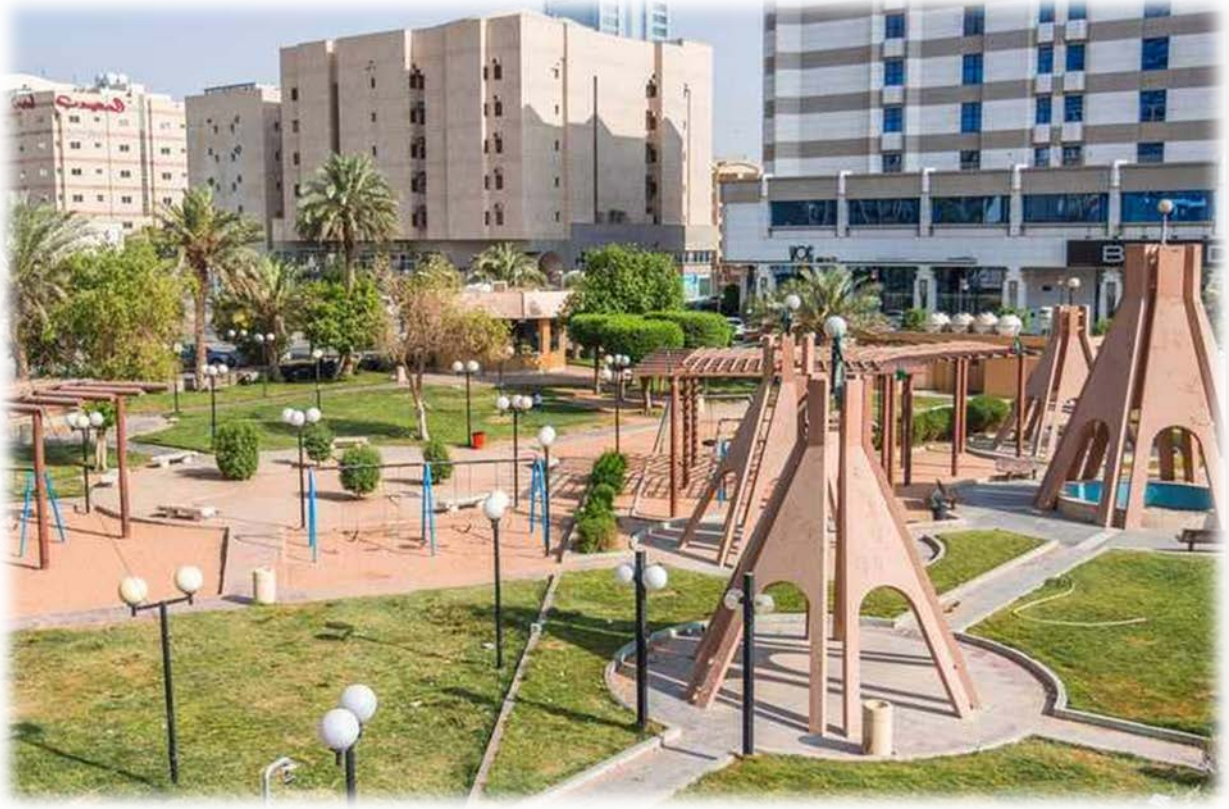
مشروع سكني بمدينة الرياض يحتوي هذا المشروع على 5500 شقة و يتربع على مساحة تبلغ 10 ملايين مربع¹.
